伊丹市文化財調査報告

御願塚古墳環境整備に伴なう
発掘調査概報

昭和 46 年 1 月

伊丹市教育委員会

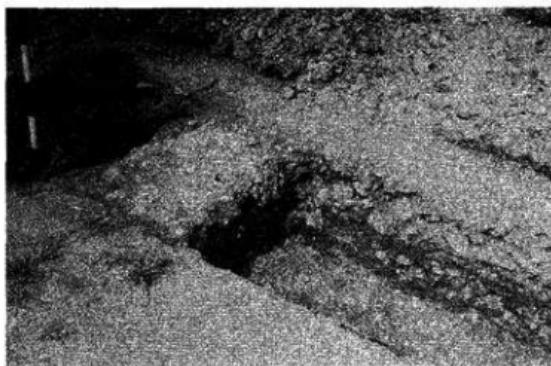
外堤部トレンチ

(1) 東 辺 II トレンチによって知られたところは、つきのようである。すなわち表土 10-15cm 下に赤みがかった粘土質の薄い土層があり、その下すぐ礫を混じた黄褐色の堆山層になっている。外堤としての現在の幅は約 3.70m 、その内側の端から水辺までの 2.50m 間は埋土してコンクリート壁でとめている。その外側は堆山を掘り下げて水田としていたものであり、いま地盛りして空地とすることが知られた。その内側、水辺のコンクリート壁は昭和 10 年頃につくったといい、この部で外堤部が拡幅されたのであり、反対に外側はけずられて水田となり、多少短縮されたかも知れないというおそれがあり、し

(2) 南 辺 III・IV・V・VIトレンチ内の所見では、表土の下ただちに礫を含んだ地山の層になっていて、さきの東辺におけるような赤みがかった粘土質の薄い土層はみられない。この内側水辺部では外堤地山は削られたまま周濠の底に没しており、その外側では家が軒をならべていて、その限界の検出はできない。ただこれらトレンチ内では、いずれにおいても表土中に埴輪片を多少とも混じており、一見外堤部における埴輪の樹立を臆測せしめるようである。この際地元の古者が、かつて外堤にあった松の根もとを掘って、盛のならんでいるのを見たという話がおもいあわされるのである。しかし調査の実情としては、外堤部の表土がもとの盛土であるという徵証はなく、むしろ濠を深く掘った際の排土などである可能性がかんがえられることからすると、外堤部の埴輪樹立をそれらについて速断することはつつしむべきであろう。

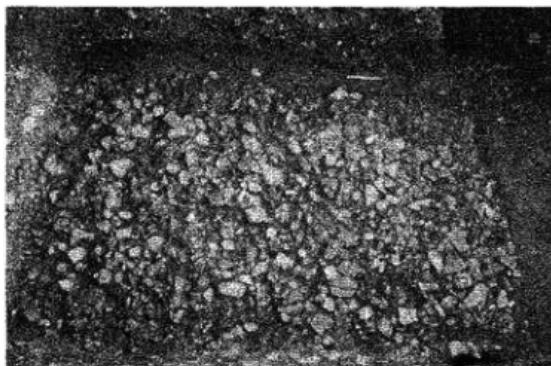
北側周濠底

周濠部はさきに記したように、明治・大正年代にその東・南部が水田となっていたもので、この度の清掃浄化過程で、この部がとくにその底を深く掘り下げられている事実が確認された。周濠の旧状の一斑は濠底の一部遺存する北側東半部において見られる。それは弁財天の旧盛土下から、Iトレンチをこえ、さらに道路沿いに東へのびて、ややひろい範囲にわたる。堆積した埃土をのぞ

くと、その下に地山面がその礫を洗いだされたようにあらわれ、その表面には多くの埴輪片を散らし、その間に須恵器、土師器片も多少混じている。埴輪片には円筒形のもの他に、形象埴輪片と見られるものが多く、それらは墳丘上などから転落して、ここに埋没したものかとおもわれる。なお堆土中に古瓦片1つ採取されたが、それが比較的浅く塵芥中に存したことからみて、新しい混入とかんがえられる。

ここにおいても周濠の幅は不明であって、ただその深さが外堤部に見える地山面より約1.0m低くなっていることが知られるだけである。

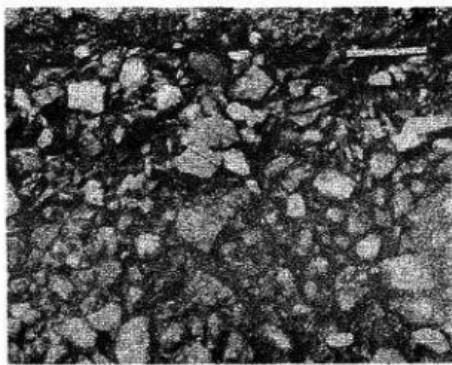
今宿跡出土状況

墳丘の載頭平坦部の南辺の排水溝会所付近で、20cm余り埋まつた埴輪片が2、3片見つかつた。いずれも円筒形の破片であり、その旧位置にちかいものとおもわれる。墳丘のこのラインには、いままでにも埴輪片がその下端部を固定した状況で存するのを実見していることでもあり、墳丘をとりまく埴輪列をここに推定しうるようである。また弁財天の工事中に、下段築成部でまた埴輪の固定された下端部があらわれていて、この線でも埴輪が一列めぐっていたものかとおもわれる所以である。

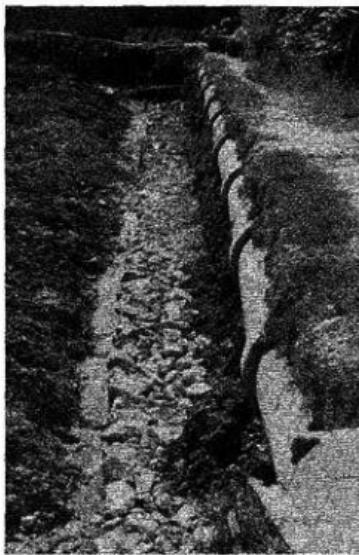
北側西半部の工事

その結果としては、工事の仕様においては、ほほ大過なきにちかかったが、ただ北側東半部において、弁財天・石橋の橋脚・護岸石垣等の設置に際し、遺存していた旧濠底を掘ることとなって、一部破壊するの止むなきにいたったことは、当事者としてのわれわれの見とおしの誤りであって遺憾なことであった。
