国史跡 武藏国分寺跡（僧寺地区）

第一期整備〔伽藍中枢地区〕保存整備事業報告書

令和3年（2021）3月

国分寺市教育委員会

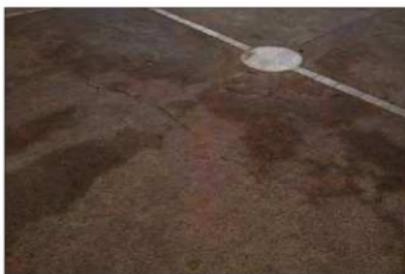
写真 78 中門平面表示のスラグ舗装亀裂・劣化
(平成 28 年度施工)

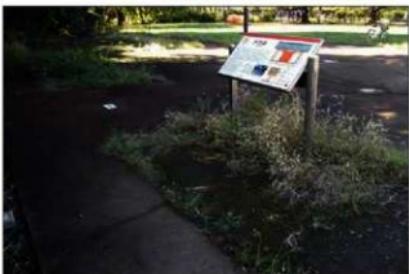
写真 79 中門遺構解説板脇の植物繁茂状況
(平成 28 年度)

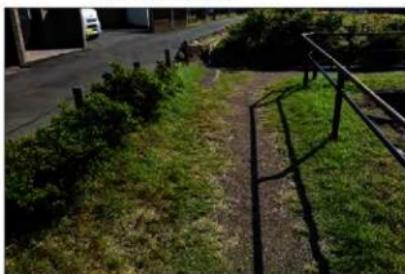
写真 80 北東主入口部園路の土系舗装劣化・
植物繁茂状況 (平成 24 年度施工)

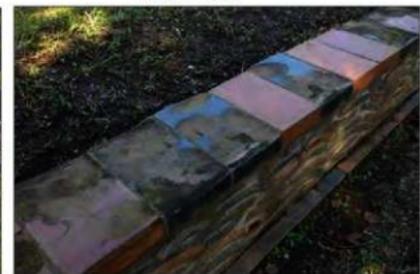
写真 81 講堂基壇の復元塗装劣化状況
(平成 25 年度施工)

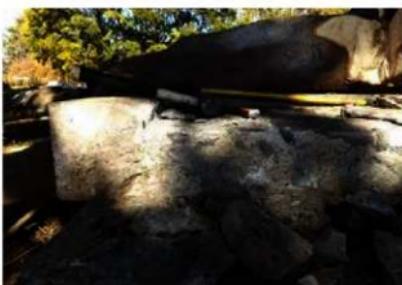
2枚目基礎石の中央部に亀裂が存在（既に割断）

割断部から分離させ、解体

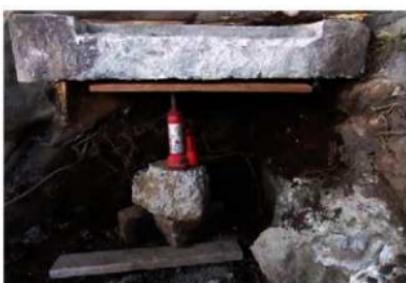
基壇石に亀裂存在

ジャッキで保持して樹根をカットして解体

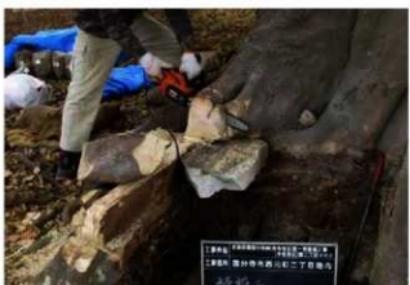
亀裂部分から破断した石

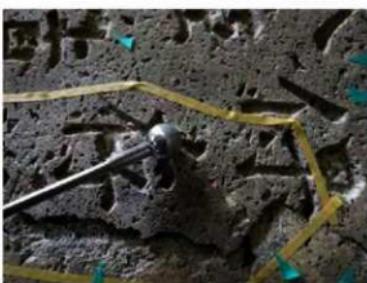
標柱の表面には、亀裂、剥離、表層浮き（表面は健全に見えるが、内部に空洞がある）などが、多数存在していたので、これの修理を行った。

剥離部

- 1 打音で浮きのチェック
- 2 穴開け位置のマーキング 刻字部は避ける
- 3 空洞部に向け注入用穴を開ける
- 4 穴内部の切粉をエアーで掃除する
- 5 内部にエポキシ樹脂を注入し、空洞部分を樹脂で満たす
- 6 穴表面に擬石を詰込、穴開け痕が分からぬ修景処理をする

注入充填の確認は、打音で行う。空洞時の打音と充填後の打音は、明らかに異なる。注入エポキシ樹脂は、中粘度（ゼリー状）タイプのボンドE-207を注入している。液状低粘度の方が、注入器の圧力を強くかけなくとも空洞部に入った時、隅々まで充填されやすい。ただ、目に見えない微細な亀裂や、欠損部から漏れ出て来て、表面を汚す事が多い。その為、流动性はやや落ちるが、液漏れの少ないタイプを静かに注入することで隅々まで充填できる。これは、作業者の技術の高さに因る。

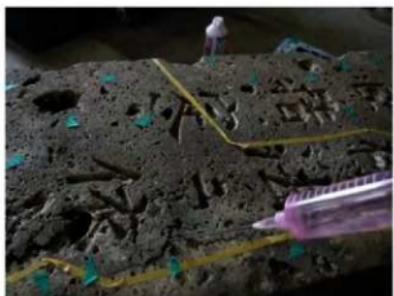
1 剥離部の縁の亀裂で、空洞部分とつながっている。

先に、空洞部の注入をしておき、亀裂表面は、アクリル樹脂パラロイドB-72を注入する。エポキシに比べ接着力はやや落ちるが、石表面を汚す事はない。エポキシに比べ遙かに低粘度なので、薄い剥離部や細い亀裂に注入する。

パラロイドを注入

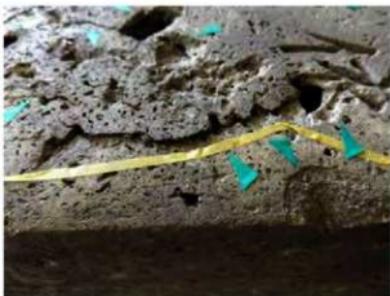
写真では亀裂が大きく見えるが、実際は細く奥行もない

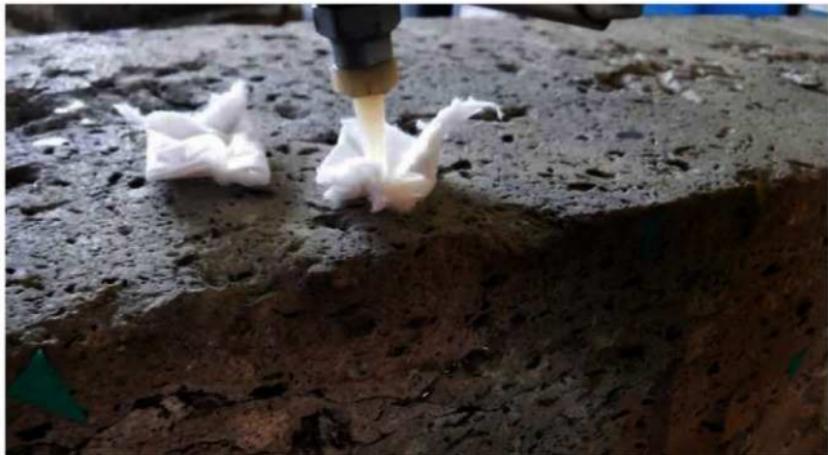
亀裂幅は大きくなないが、数か所発生している。発生理由は分からぬが、通常の亀裂とした。刻字を避けて亀裂に向けて穴を開ける、穴深さは亀裂を貫通させる、その穴から注入を行う。

穿孔穴から亀裂に向けて注入

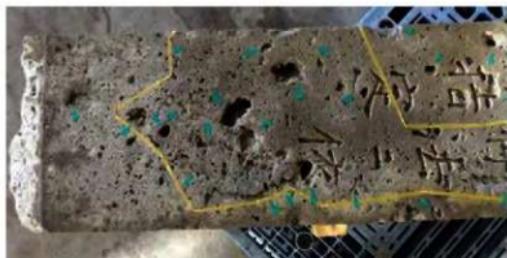
標柱には大谷石特有のミソと云われている穴が多い。内部には空洞になっている部分もあり、このまま放置しておくと、今後の地震などで座屈する恐れもある。

大谷石特有のミソと云われる穴

この時の注入材は、空洞部隅々まで行き渡るように、流動性の高い低粘度タイプ（ボンドE-206）を注入した。一気に注入すると、思わずぬ所か漏れ出てきて表面を汚す恐れもあるので、少しづつ注入を繰り返し行った。
