史 跡 甲 府 城 跡

平成27年度から令和2年度までの石垣維持管理事業に係る報告書

2022・3
山梨県

本書は、2015（平成 27）年度から 2020（令和 2）年度にかけて、国指定史跡甲府城跡で山梨県埋蔵文化財センターが行った石垣維持管理事業の報告書です。

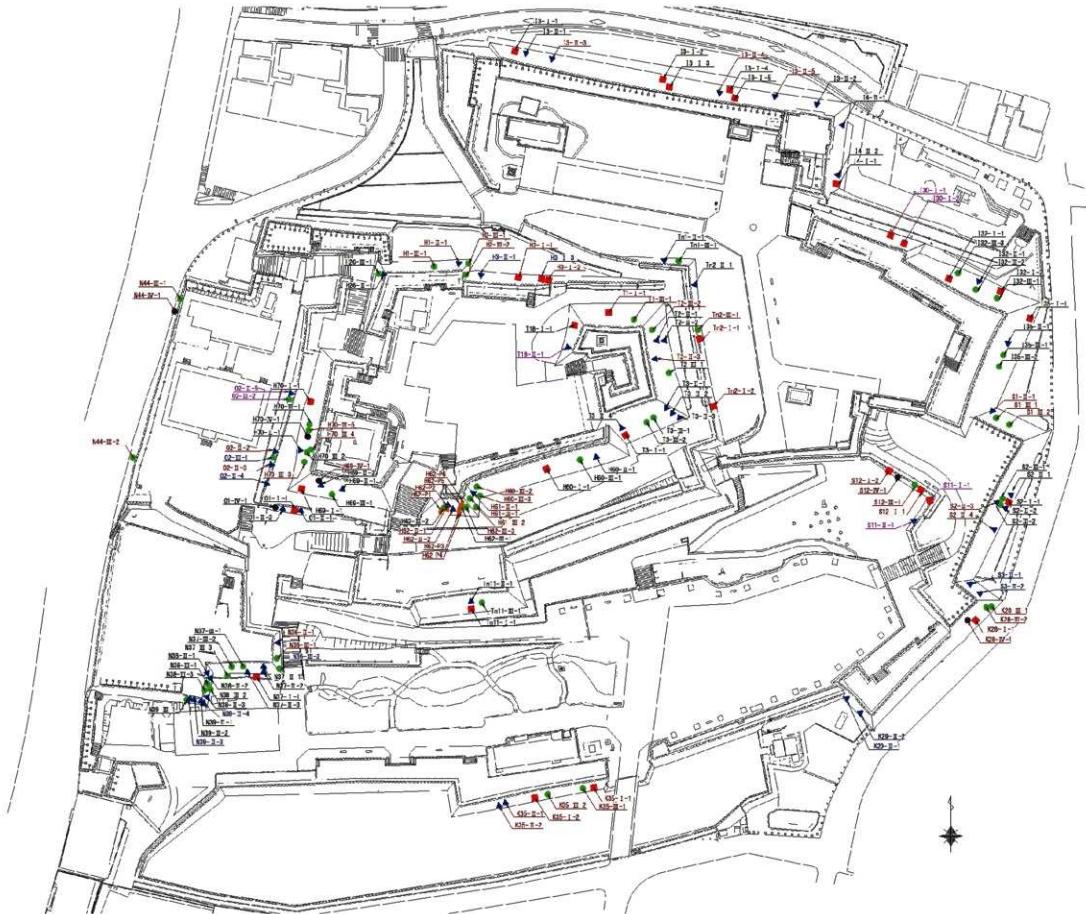
図4-1-1 計測器配置図

平成26年度策定の「県指定史跡甲府城跡石垣維持管理計画」により形状や接着方法を検討した。「平成27年度第1回県指定史跡甲府城跡調査検討委員会」での指導助言を受けたうえで、公園施設としての安全性を確保する視点と野面積石垣の構造を調査する視点に立ち、「緊急性危険性の高い箇所（平成23年度に作成された「甲府城跡石垣管理台帳」において石垣ランク区分がA（築城期、江戸時代の石垣がおおよそ75%以上残る石垣）となっている石垣を中心に、現地踏査の結果を踏まえ、変状の大きな発生があり進展拡大の恐れがある箇所や人的被害の発生が高い箇所、周辺の施設に影響が及ぶ可能性が高い箇所を選定する）」・「重要性の高い箇所（文化財としての観点から保全管理が重要な箇所や石垣構造上の安定に重要な箇所を選定する）」・「分析対象とする箇所（過去の測量計測結果などのデータとの相関を図れる箇所や地質や地盤条件との相関関係を測れる箇所を選定する）」の3つを計測器の設置対象とした。計測器の設置状況については図4-1-1に示す。

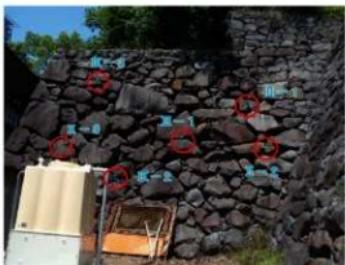
写真4-1-17 N-38 石垣 ゲージ配置状況

当該石垣は、恩賜林会館に面する未改修石垣である。孕み出しの進展や割裂が顕著な築石に設置し、鏡石や隅角部、中間部、上下層等壁面全体の挙動の観視を意図している。

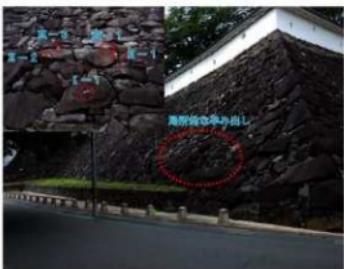
写真4-1-21 S-2 石垣 ゲージ配置状況

当該石垣は、市道沿いにある。歩行者や車両への危険性を看視する目的で、局所的な孕み出しの箇所や築石の割裂、隙間に設置した。

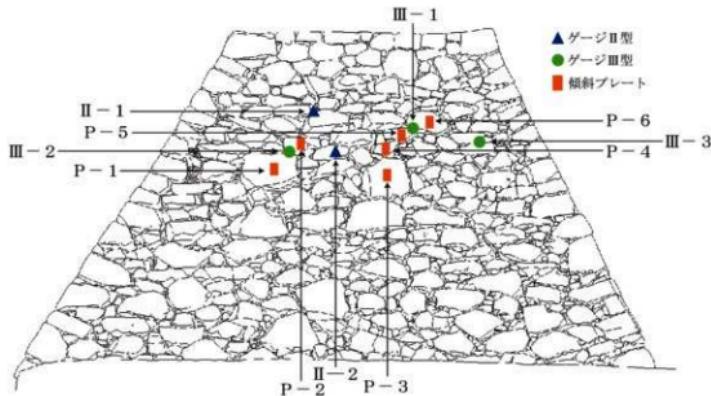
図4-1-8 H-62 石垣 ゲージ配置状況

当該石垣は、平成27年度の変位計測において大きな変動を示したゲージ(H62-III-1とH62-II-2)があり、これらの挙動の把握を補完する目的で設置した。

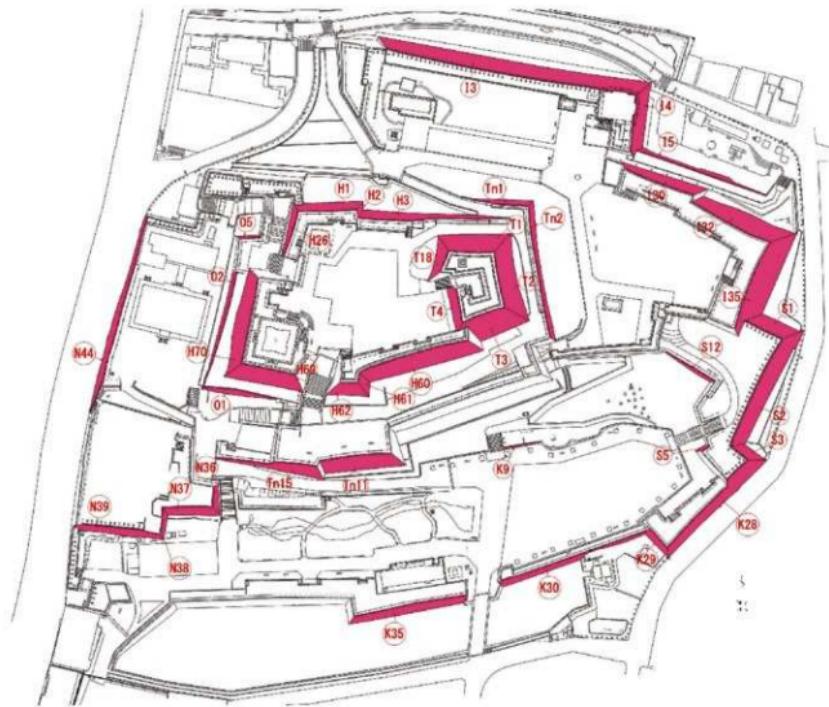
図4-1-10 重点看視石垣個所図

石積み構造の安定に懸念を生じさせ得る顕著な損傷箇所や変状箇所を抽出し重点的に点検することで、損傷や変状の進展拡大による危険性の効率的な把握を図ることを目的とし、重点看視石垣を設けている。平成27年度の一次点検調査1回目の結果に基づき、下記の選定方針に基づいて重点看視石垣を選定した（平成27年度では44箇所、平成28年度以降は42箇所を重要看視石垣として選定している。詳細は表4-1-5と図4-1-10に示す）

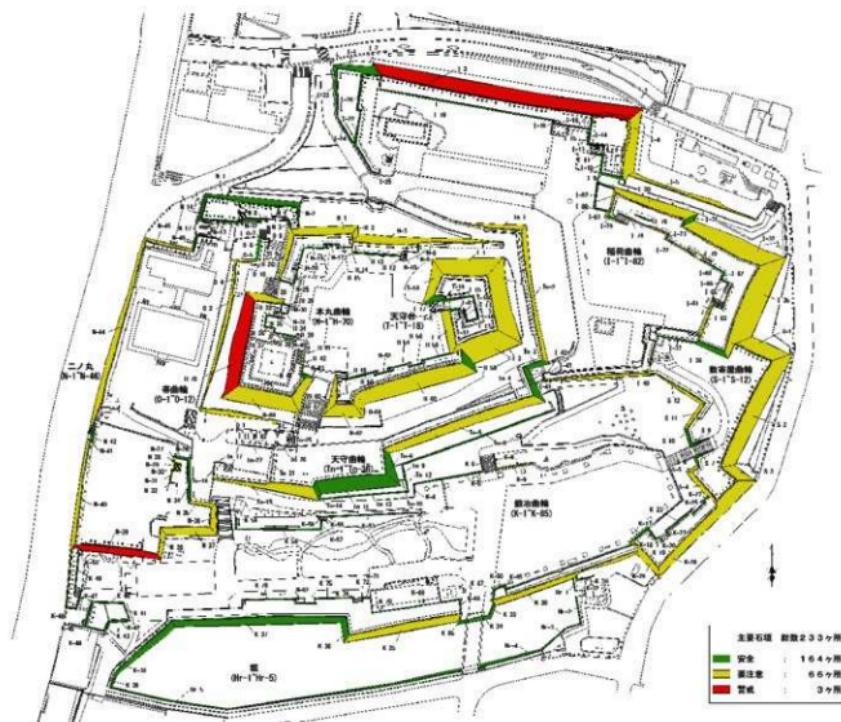
図4-2-1 判定区分結果図

外観目視による石垣壁面の健全度の状況を図 4-2-1 に示す。なお、安全判定となっている石垣についても、地形的な条件などが石垣の変状を急激に進める可能性は否定できないので、注視していく必要がある。また、対策区分が B2 ~ C2 とされた石垣についての現況を表 4-2-2 に示す。

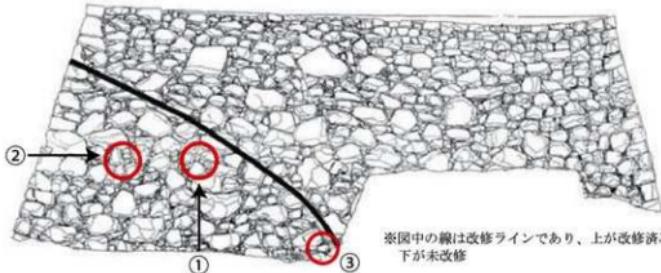
図4-2-5 H-1 石垣

「H-1石垣」の未改修部分には隙間、浮石が多数確認されている。重点看視ポイントは①～③である（図4-2-5）。石垣の高さも高く石垣前面には花壇をはさみ園路が存在し、園路通行者への危険性が高いと考えられる。①に示す縦積された不安定な詰石の集積部（写真4-2-4）や②孕み出しによって押し出されて突出した築石（写真4-2-5）は、落石や崩落につながる可能性があり、重点看視ポイントとした。令和元年度（3回目）の点検で、③に示す石垣面中央付近の未改修エリアと改修済エリアの境界の根石部分に荷重による割れと、その割れた箇所の上部にある築石周辺の詰石に緩みが確認されていた（写真4-2-6・7）。令和2年度（初回）の点検で③部分の割れが進展し、割裂の一部が前面へと押し出され築石が崩壊していることを確認し、石垣全体への影響を確認するため③についても重点看視ポイントとした（写真4-2-8・9）。なお、同所については令和3年度の石垣維持管理事業内で補修を実施した。

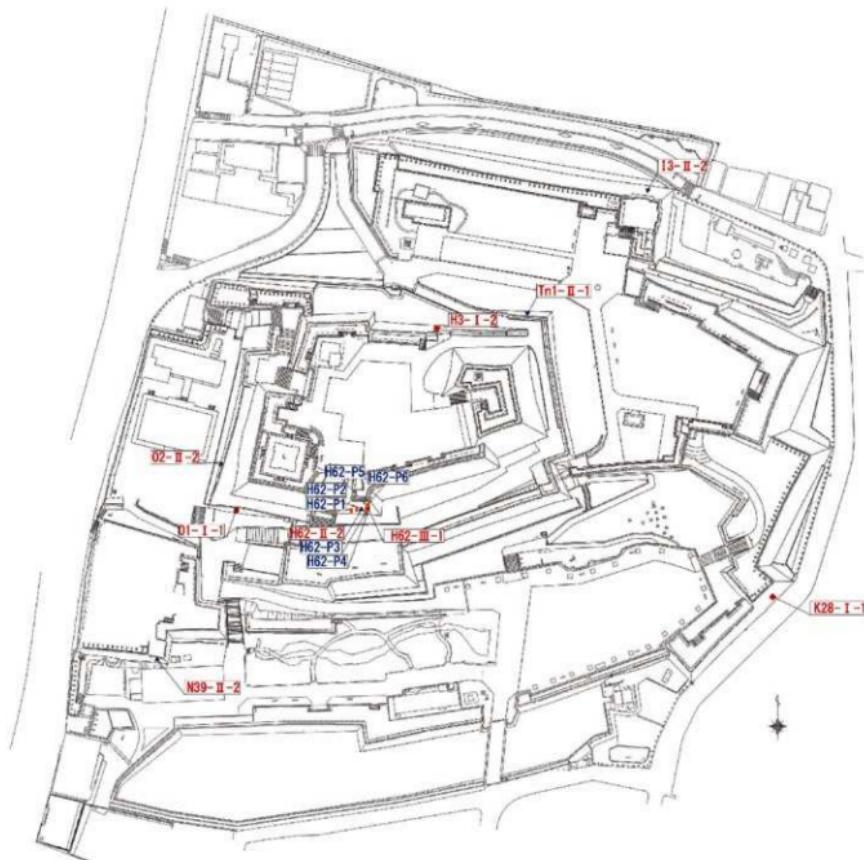
図 4-2-6 変動確認計測器位置図

大半の計測器について 5 年間を通じて計測値には特段の変動はみられなかったが、中にはいくつか特徴的な変動をみせる計測器があった（図 4-2-6）。これらの計測器について、各計測値から変状の変化の傾向を確認し、その特徴や状況を踏まえ考察を行う。なお、次ページ以降に記載の計測器の計測値の推移の図中の波線部は事業中断期を示す。

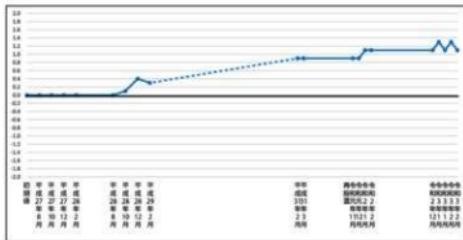
図4-2-9

当該ゲージは完全に割裂している築石の割れ部に設置している（図4-2-7・8及び写真4-2-10～12）。計測値の推移は図4-2-9に示してある。

他のゲージI型の変動量が0.0mm～0.4mm程度であるのに対して、本ゲージの変動量は比較的大きく、今後も追加計測を継続していく。なお、本ゲージは令和元年10月点検時にゲージ本体の欠落を確認し、修復後に再設置を行った。再設置後の初回計測時に改めて初期計測を実施している。

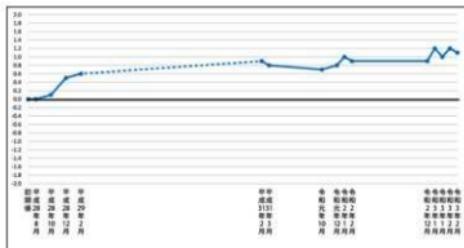
図4-2-15

当該ゲージは割裂している築石に設置されている(図4-2-13・14及び写真4-2-16～18)。計測値の推移は図4-2-15に示してある。

当該ゲージが設置されているH-3石垣は一次点検調査の外観目視からも欠落・落石や石材の剥離亀裂の増加傾向は明らかで、ゲージ(I型・II型)の追加設置を行っており、現状、両ゲージ共に僅かな変動がある(前者が0.1mm、後者が1mm)。この変動は計測器の判定誤差の範囲ではあるが、今後もこれらの挙動も合わせて本ゲージの計測を継続していく。

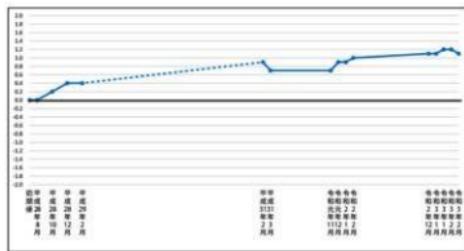
図4-2-18 X変動

当該ゲージは、進行する可能性が高い築石の亀裂部に設置されている（図4-2-16・17及び写真4-2-19～21）。計測値の推移は図4-2-18に示してある。

当該ゲージが設置されている築石は、上部は亀裂が進展し割裂に至り、下部はひび割れ程度で治まっていることが、外観目視により確認されている（写真4-2-20）。築石下部の亀裂が進展し割裂に至った場合、この築石に作用している上載荷重が解放されて周辺の石材に影響を与え、石垣全体のバランスを崩す恐れがある。割裂の進展を看視するため計測を継続する。

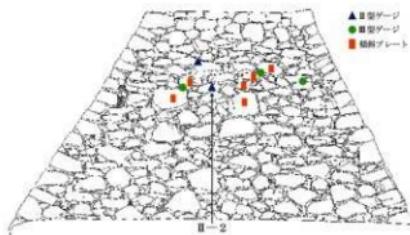
図4-2-31

当該ゲージは前述の8)の計測器(III-1ゲージ)の挙動要因を探るため、III-1ゲージ直下の鏡石の動きがIII-1ゲージに影響していると考え鏡石の挙動を検出するために平成28年8月に設置した。

8)のIII-1ゲージが平成28年度も計測値の変動が激しかったのとは対照的に、本ゲージは初年度(平成28年度)から比較的安定した傾向にあった。しかし平成31年2月に初期値に対する変動量が3mmとやや大きい計測値を示したことと、主・X(水平)方向ではなく、従・Y(鉛直)方向では顕著な変動が発生していること、8)III-1ゲージとの相関を捉るために、引き続き追加計測の対象とする。

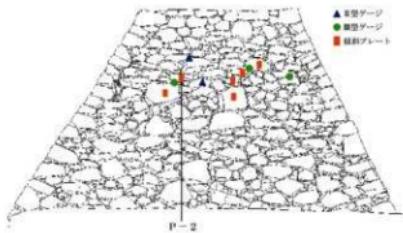
図4-2-38

III-2 ゲージの直上の築石に設置されている（図4-3-38）。計測値の推移は図4-2-39に示してある。平成28年12月に初期値に対する変動量が0.45°を記録した後、若干の増減を繰り返している。計測値の変動は計測器がもつ測定誤差0.25°の範囲内にとどまっており比較的安定した状態で推移していると考えられる。

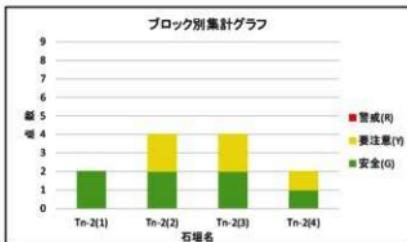
図 5-2-5 平成 30 年度ブロック別集計

点検結果を表 5-2-5 に、点検結果に基づき算定した判定区分の一覧を表 5-2-6 に示す。石垣両端側の 1 ブロック、4 ブロックは比較的変状の発生が少なく現状では安定を保っているといえる。一方、石垣中央部に位置する 2 ブロック、3 ブロックでは、未改修の石垣が大半を占めることから、経年劣化の進展に伴う変状、特に天端付近に緩みに伴う浮石や欠落、築石の剥離が目立ち、「要注意」の判定となった。

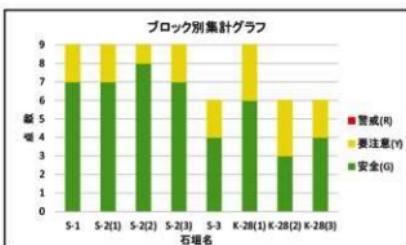
図5-2-7 令和元年度ブロック別集計

点検結果を表5-2-7に、点検結果に基づき算定した判定区分の一覧を表5-2-8に示す。S-1～3の変状発生量は比較的少なく、ブロック別の判定区分の評価も安全となった。K-28はS-1～3に比べ変状の多さが目立つが、「警戒」を要する判定ではない。しかし、浮石、割れ、剥離の変状が他に比して数多くみられ、その分布も壁面全体に分散しており、野面積み石垣に現れる変状の特徴をよく示している。市道歩道が近接する立地特性も踏まえれば、前述の変状の劣化が進展することによる落石への注意が必要であり、一次点検調査において注視していく。

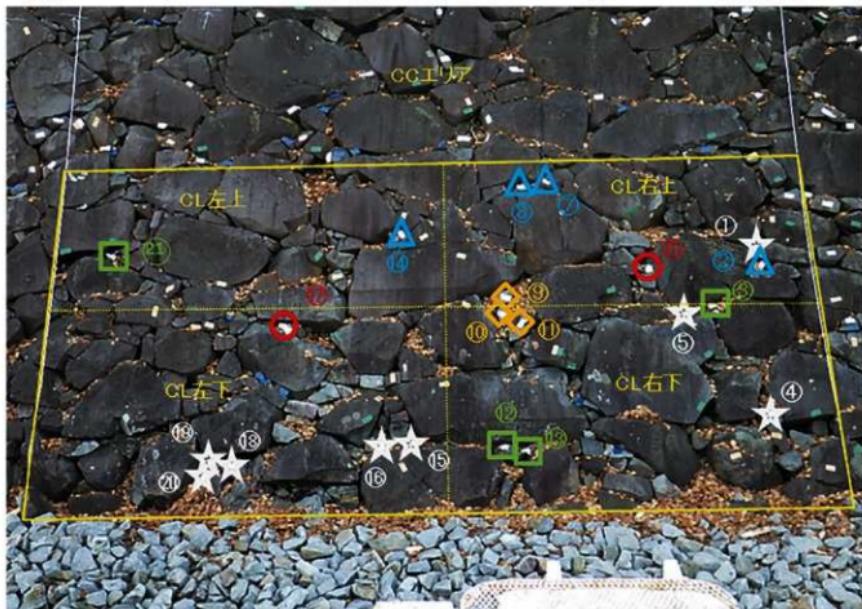
写真5-2-1

写真5-2-1に示すエリアには21カ所の浮石があり、それぞれについて表5-2-11に示す対応をとった。

番号	マーク	対応	対応の理由
①	(☆)	存置	叩継めが難しいが、落石の危険は少ないため。
②	(△)	叩継	石材状態も健全で叩継めが出来るうえ、落下の危険が考えられるため。
③	(□)	押込	裏の堆積土を清掃出来るうえ、落石の危険が考えられるため。
④	(☆)	存置	叩継めが難しいが、落石の危険が考えられるため。
⑤	(☆)	存置	周囲への影響があり、積み直し等による対応が必要となるため。
⑥	(○)	除去	叩継めが難しいが、落石の危険が考えられるため。
⑦	(△)	叩継	石材状態も健全で叩継めが出来るうえ、落下の危険が考えられるため。
⑧	(△)	叩継	"
⑨	(○)	網直	裏の堆積土を清掃出来るうえ、周囲に影響を受け落石の危険が考えられるため。
⑩	(○)	網直	"
⑪	(○)	網直	"
⑫	(□)	押込	裏の堆積土を清掃出来るうえ、落石の危険が考えられるため。
⑬	(□)	押込	"
⑭	(△)	叩継	石材状態も健全で叩継めが出来るうえ、落下の危険が考えられるため。
⑮	(☆)	存置	築石に乗せてある状態であるが、高さが低く落石の影響が少ないため。
⑯	(☆)	存置	"
⑰	(○)	除去	叩継めが難しいが、落石の危険が考えられるため。
⑲	(☆)	存置	築石に乗せてある状態であるが、高さが低く落石の影響が少ないため。
⑳	(☆)	存置	"
㉑	(□)	押込	裏の堆積土を清掃出来るうえ、落石の危険が考えられるため。

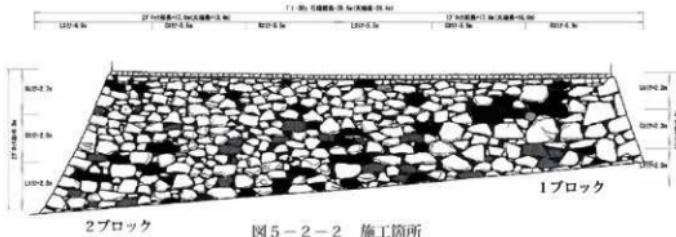
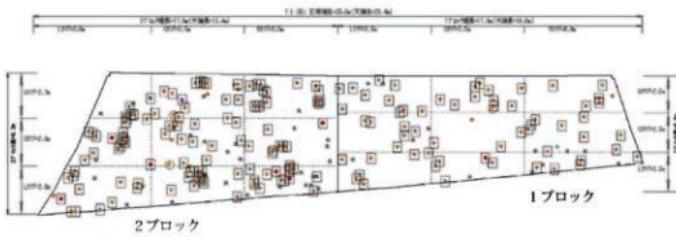
平成 22 年度に実施した詰石施工箇所は 770 箇所あり（図 5-2-2）、その中で「浮石」が 161 箇所、確認された（図 5-2-3）。施工から 6 年程度で詰石施工箇所の 20.9% で「浮石」が発生している。浮石が発生していない箇所に着目すると、接着剤やボルトで補強している箇所と重なっていることが見てとれる。また、全体的に巨石の多い 1 ブロック側より中小石が多い 2 ブロック側に浮石の発生数が多い傾向となった。2 ブロック（左）側の中層部付近に縦に連続して浮石が発生している。これは、裾部が左出隅方向への傾斜を持つことから、傾斜方向への分力が発生し、滑り作用の影響を受け、詰石の緩みに繋がった可能性が考えられる。

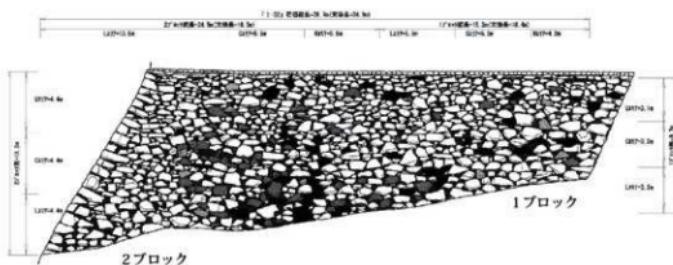
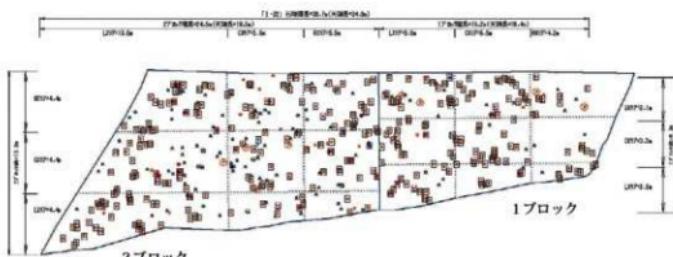
平成 21 年度と平成 22 年度に実施した詰石施工箇所は 1632 箇所あり（図 5-2-6）、その中で「浮石」が 297 箇所確認された（図 5-2-7）。施工から 6 年程度で詰石施工箇所の 18.2% で「浮石」が発生している。2 ブロック側の中下層部付近の接着剤やボルトで補強している箇所は浮石の発生数が比較的少ないようみえる。また、1 ブロックの入隅側は浮石の発生が少なく、2 ブロックの出隅部では、出隅法勾配に合わせたような斜め方向に浮石が分布している。これは前述した I-30 石垣と同様に、据部が左出隅方向への傾斜を持つことから、傾斜方向への分力が発生し、滑り作用の影響を受け、詰石の緩みにつながった可能性が考えられる。

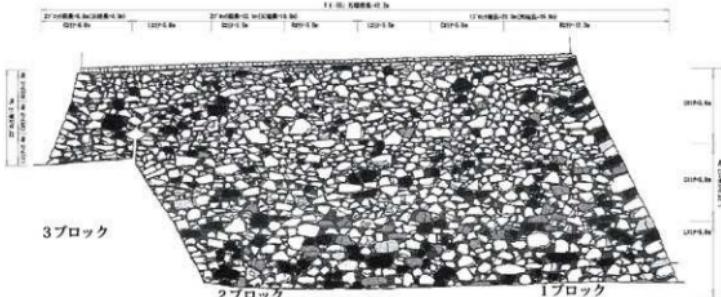
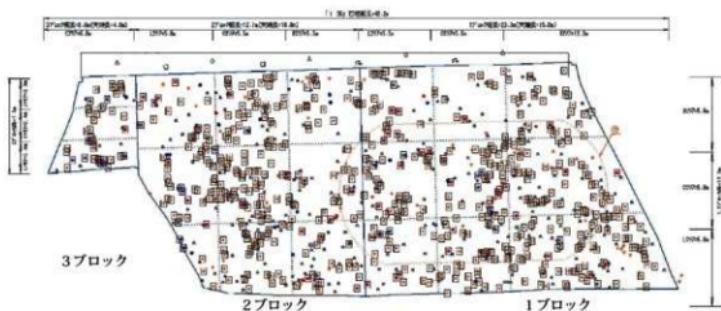
平成 21 年度に実施した詰石施工箇所は 2667 箇所あり（図 5-2-8）、その中で「浮石」が 633 箇所確認された（図 5-2-9）。施工から 7 年程度で詰石施工箇所の 23.7% で「浮石」が発生している。1 ブロックの中央中層部全体的に孕み出しの変状を捉えており、孕み出しが生じている地点に詰石の緩みも密集していた。また、1 ブロックの右出隅脇付近にも出隅勾配に沿って、緩い縦列の浮石群がみられた。2 ブロックでは中央中層部を中心に、その鉛直方向に多く浮石が発生していた。3 ブロックは S-1 石垣の入隅と I-36 石垣出隅と交わり、石積の構成が複雑化しているが浮石の発生量を面積比でみると他のブロックと大きな差はみえなかった。

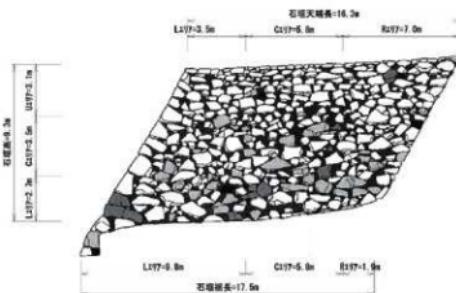
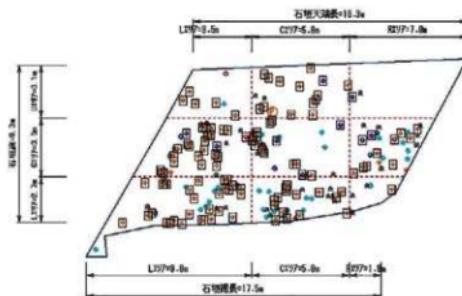
平成 20 年度に実施した詰石施工箇所は 730 箇所あり（図 5-2-10）、その中で「浮石」が 117 箇所確認された（図 5-2-11）。施工から十数年が経過し、詰石施工箇所の 16.0% で「浮石」が発生している。浮石の特徴としては、入隅部に少なく、出隅部に多く発生している。

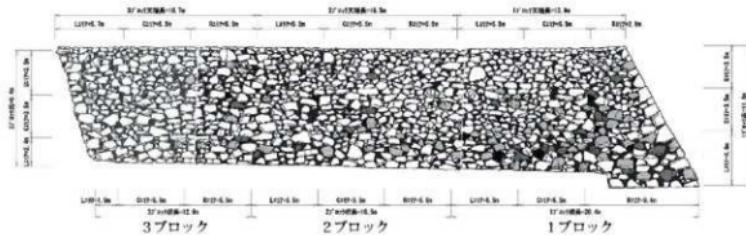
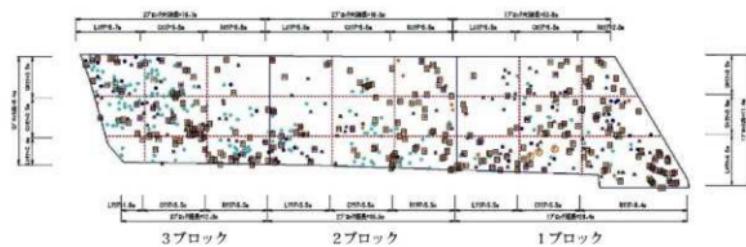
平成19年度と平成20年度に実施した詰石施工箇所は2190箇所あり(図5-2-12)、その中で「浮石」が288箇所、「欠落」が1箇所確認された(図5-2-13)。施工から十数年が経過し、詰石施工箇所の13.2%で「浮石」「欠落」が発生している。下層部と左右両端部側に浮石が集中している。1ブロック側の腰止め石積壁が途切れる出隅側では、接着剤やボルトによる補強が実施されているが、浮石が多く発生している特徴が出ている。また、3ブロック側の中下層部には接着剤やボルトによる補強が少なく、浮石の発生が多くみてとれる。

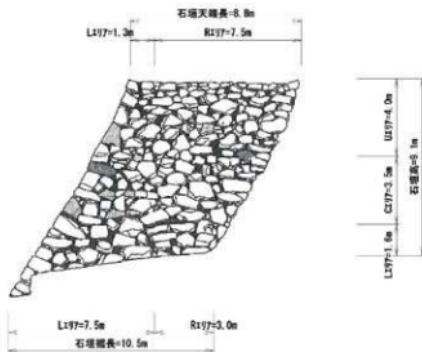
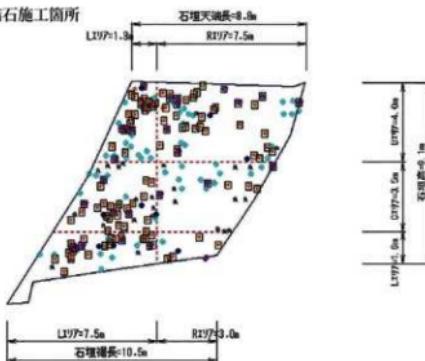
平成19年度に実施した詰石施工箇所は273箇所あり(図5-2-14)、その中で「浮石」が118箇所確認された(図5-2-15)。施工から十数年が経過し、詰石施工箇所の43.2%で「浮石」が発生している。浮石の発生の特徴として、出隅(左)側に集中しているのが見てとれる。これは入隅(右)側には前面にやや厚く腰止め壁があり、その影響も遠因にあるかと推察される。

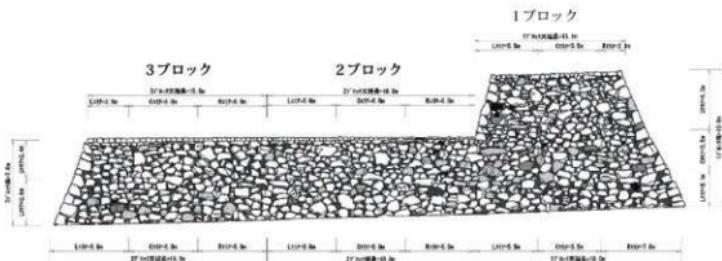
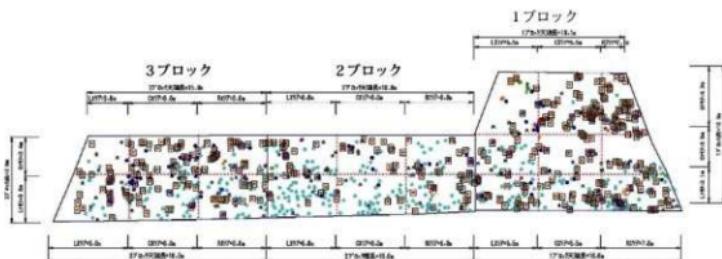
平成19年度に実施した詰石施工箇所は1226箇所あり(図5-2-16)、その中で「浮石」が383箇所、「欠落」が4箇所確認された(図5-2-17)。施工から十数年が経過し、詰石施工箇所の31.5%で「浮石」「欠落」が発生している。浮石の分布の特徴は中間の2ブロックに少なく、石垣両端の1ブロックと3ブロックへ集中している。特に、1ブロックの右上層部に浮石の発生が集中している。また、1ブロック左上層部にボンド施工がなされた箇所で3箇所の欠落が確認された。

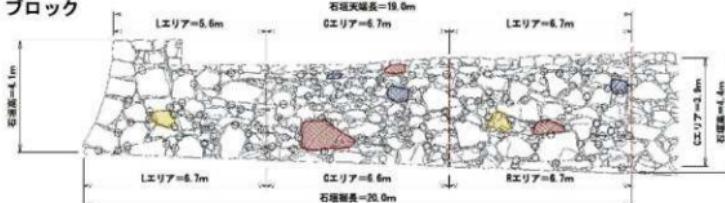
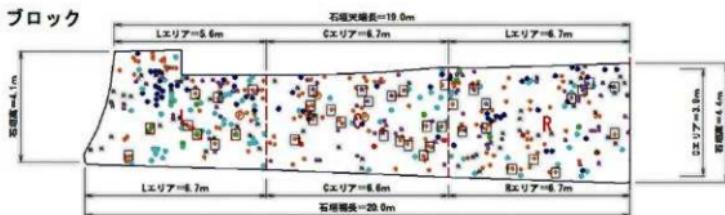
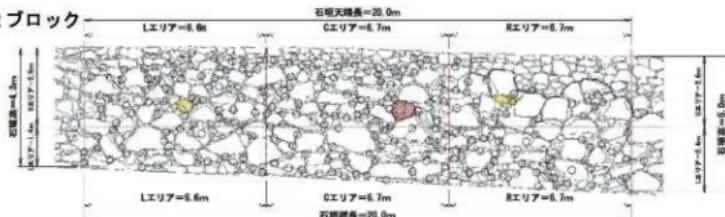
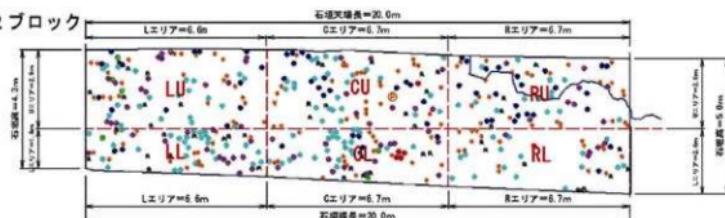
平成18年度に実施した詰石施工箇所は543箇所あり(図5-2-18・20・22)、その中で「浮石」が101箇所、「欠落」が12箇所確認された(図5-2-19・21・23)。施工から十数年が経過し、詰石施工箇所の20.8%で「浮石」「欠落」が発生している。浮石は壁面全体に発生しており、平成18年度の詰石施工箇所と対比して浮石と重なった箇所も壁面全体に平均的に確認できる。欠落については、詰石施工箇所で12箇所発生しており、本項対象石垣の中では比較的多く確認された。また、下層部に欠落が多く発生している傾向があった。
