秋田県指定有形文化財
旧松倉家住宅修復整備工事報告書

秋田市

秋田県指定有形文化財 旧松倉家住宅修復整備工事報告書

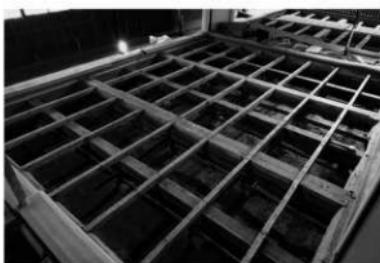
写3-2-1 中の間床板解体状況

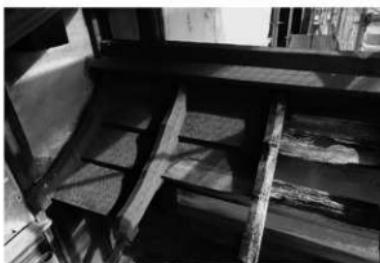
南側の卵建は痛みが酷く、卵建全体を合板の箱で覆った状態であった。板葺きの屋根は一部鉄板で包まれた箇所もあったが、庇から出た部分は猿頭、屋根板ともに腐朽が進み、軒先も欠損していた。破風は取替えられたためか形状を保っていた。庇からの立ち上がりの柱、下見板、その上の土壁漆喰仕上げ部分も、経年による劣化はあるものの、状態は悪くなかった。

写3-2-2 卵建破損状況

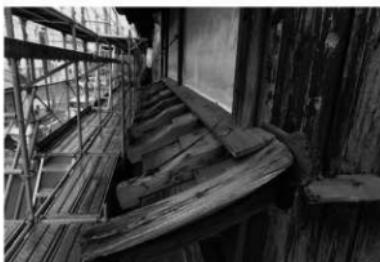
開口部上部の庇は、猿頭が破損している箇所や屋根板が腐食している箇所が散見された。また、庇を支える金物が欠けている箇所も多々見受けられた。

写3-2-3 庇腐朽状況

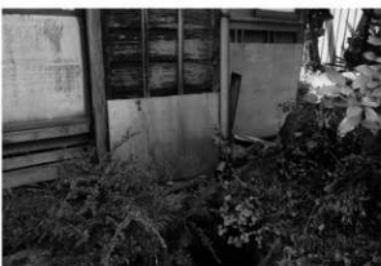
戸袋周りの土壁仕上げは経年劣化により、土壁が剥がれ小舞が見えている箇所が見受けられた。

写3-2-5 戸袋腐朽状況

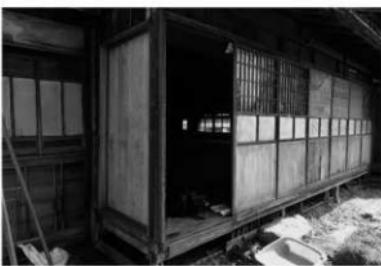
外部周りの建具は障子紙の剥がれや建具自体が外れてしまっている箇所が多くあり、後補のビニールシートで覆った状態であった。小店正面の落とし込み板戸は経年劣化のため、板が薄くなつて釘が外れるなどの傷みが見られた。

写3-2-6 建具劣化状況

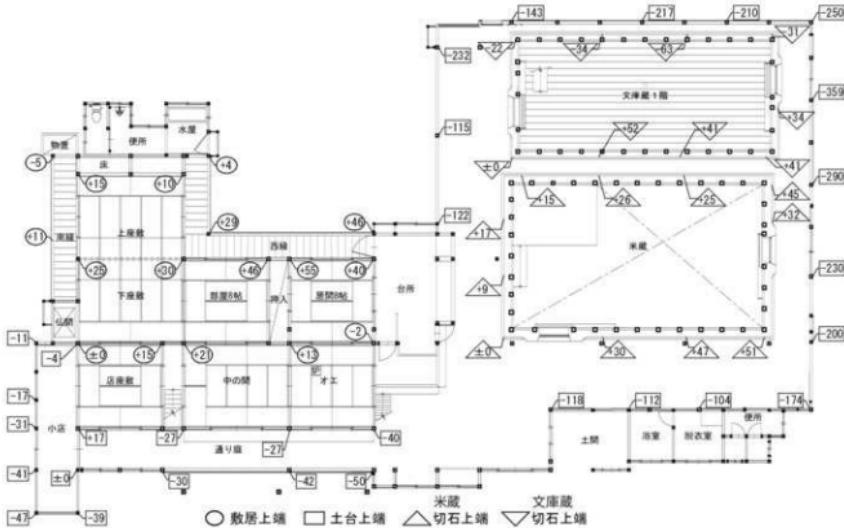
図3-2-2 床不陸図

主屋は明治39年（1906）の建設で、経年変化による腐朽や傾きはあるものの、崩落を作らうような破損は見受けられなかった。しかし、礎石の沈下やそれに伴う敷居や床面にレベル差があり、建具の開閉が困難な箇所が多く確認された。また屋根面の劣化や外壁板の腐朽、壁面仕上げの塗壁の亀裂や剥離が多数あつた。

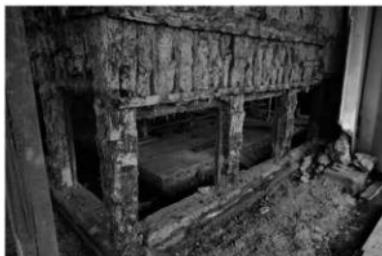
土台は下端や外面（土壁下の基礎石側）に腐朽が多く認められた。その中でも東面の土台下部は北隅の部分が大きく腐食していた。そして、その腐食を埋めるように直径15mmの小石と砂を詰め、部分的にモルタルを用いた補修を行っていた。この補修は土壁下部の石積みを撤去しないと施工できないことから、米蔵がこの場所に建てられた（移築された）際の施工か、以前に石積みを解体する大修理を行った事を示している。その他の土台は下端に傷みが見られた。

柱は東面中央部が雨漏りにより屋根置土にひびが入り、雨水が柱・桁に侵入し腐りが広がっていた。また、柱間の貫・土壁下地の間渡し材も腐食し黒ずんでいた。土壁が自然落下してしまうほどであった。

写3-2-7 土台、柱腐朽状況

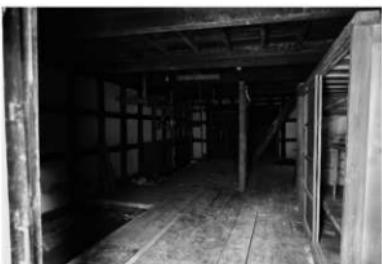
北東部分の床組はすでに無く、それ以外の部分に即便して床組の不陸は大きい。床板は大引材とまつっていない。床板を撤去したところ、大引材の多くは腐食して耐力が無い状態であった。床板もこれまで度々修理を行っていたようで、幅の狭い短い板を繋ぎ合わせた状態で敷かれていた。そしてその多くは下端が腐朽していた。

写3-2-9 床板破損状況

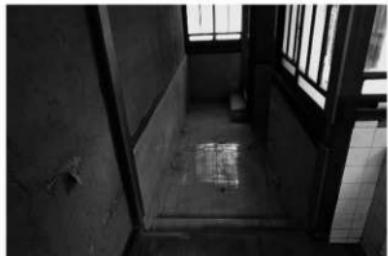
(2) 床板を剥いだところ、床面にタイルを張った階段と床が確認された。また、腰壁のタイルも床まで統一していた。

写3-5-7 便所の床板張撤去状況

境内に間仕切りと片開きドアを設け、床板は撤去してタイル張りを表すこととした。また、和便器ブースを復原した。

タイルは基礎工事の際に、床部分については階段部分のブロックを解体し、それ以外は解体撤去した。また腰壁や見切りタイルに欠けが多数見られた事から、新規のタイル張りとした。この際、使用されていたタイルはすでに生産中止であったため、既存寸法 110mm 角ではなく 108mm 角のタイルの似かよった製品を使用した。

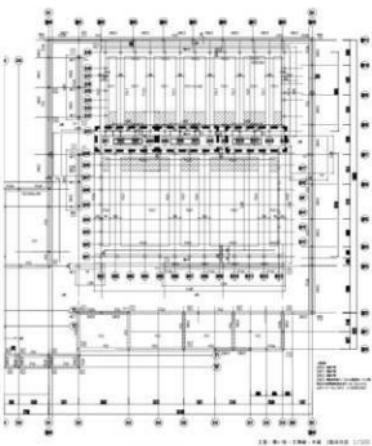
図3-6-3 蔵・覆い屋補強部材配置図

4. 覆屋
