加曾利貝塚遺跡における 遺構保存を目的とした環境調査（I）

— 非公開時の状況 —

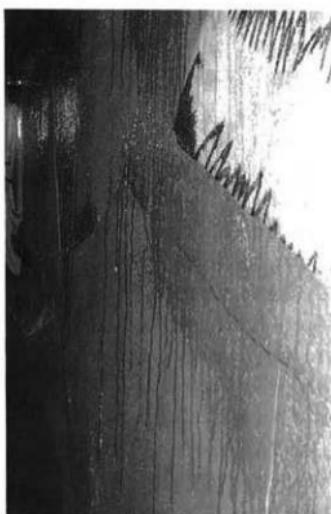
図3. 施設壁面の結露の様子

まず、今回の公開中止に伴って、博物館側による各処置が行われる前の段階の1997年2月に、遺構面の状態調査を行った。クリーニング・樹脂含浸が行われる前のこの段階では、炉の部分(図1のA)、そしてエッジ部(同B、D)の各地点では顕著な塩類(X線粉末回折により、石膏($\text{CaSO}_4 \cdot 2\text{H}_2\text{O}$)と同定された)の析出が見られ(図2)、また遺構中央部のC地点では緑色生物が観察された。これらの存在は通常は遺構面の保存には好ましくないと言われている¹¹。また、建物の各側壁面や天井部分には、定常的に結露が観察され(図3)、こうしたものが遺構面への水の供給源になっていることが考えられた。

まず、建物内の環境としては、湿度の変動は殆どなく、気温変化では、年較差が25°C以上に及んでいる状況は屋内としてはやや変動が大きくも感じられるが、日較差がそれ程ではなく緩やかに変化しているため、これだけを見るとそれ程劣悪な環境とも思われない。ただし、壁温と気温との違いから、特に夏場には定常的に結露が起き続けると思われ、これについては壁材に関して何らかの検討が必要かも知れない。

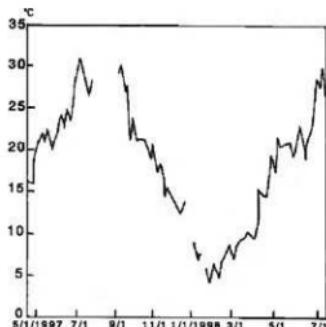
図4. 施設内の平均気温の推移

覆屋内の湿度は、年間を通して温度計の計測限界（95%）以上であった。温度の季節変化は、図4に示す。温度は、2～3℃程度の日較差を保ちながら（図5、6）、その平均

（1997年5月～1998年7月）

約一週間にごとに、その間の平均気温をブロックしたもの。値のない部分は、博物館側の処置に伴って計測を中止した期間と、計器の故障の期間。

は、4℃から30℃程度まで緩やかに推移した。壁温は、夏場には常に気温より1℃程度低く冬場は気温に比べて日較差が二倍程度に大きくなっていた(図5、6)。メスリンダーの目盛の下がり具合から推定された、覆屋内の年間のポテンシャル蒸発量は、14mm程度の極めて低い値であった。

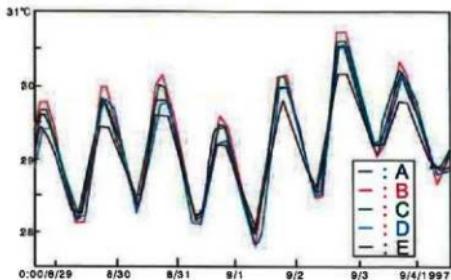
図7. 遺構面各地点の地温変化の比較(図5と同期間)

土壤表面の温度変化は、気温の変化より日較差がやや小さく(図7)、季節変化は忠実に気温変化を追隨していた。場所による違いは、心持エッジ部(B及びD)で中央部(C及びE)より日較差が大きい傾向があるものの、顕著な違いではなかった。体積含水率を見ると、まず炉の部分(A)では、年間を通じて殆ど変化が見られなかった(図8)。これに対してそれ以外の部分では、C地点(中央部・処置あり)を除いては一般に気温変化と緩く相関するような季節変化が観察され、その変化幅は、エッジ部(例えばD)と中央部(例えばE)ではエッジ部においてその変動が大きく、また同様の部位で比較すると、樹脂施工がある方(B)がない方(D)よりも変動幅は乏しかった(図8)。特に、それを日変化単位の細かい変化で見ると、施工のないエッジ部(D)では、温度の日変化に相関するような、細かい変化が見られたのに対し、同じエッジ部でも樹脂処置の行われたB地点では、そのような細かい変化は観察されなかった(図9)。なお、処置のあった中央部(C)では、含水率変化が見られないわけではなかったものの、その変動は小さく、また傾向もはっきりとはつかめなかった。

地点ごとの違いはそれ程大きいものではなく、いずれの地点でも、図5と比較して、日较差は小さく、変化の仕方は類似している。

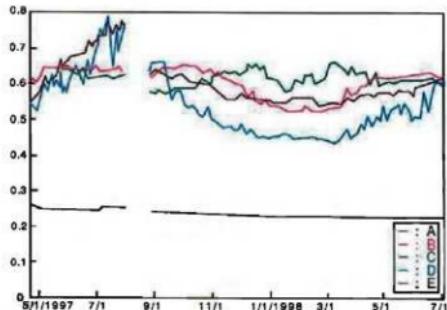
図8. 遺構面各地点の土壤体積含水率の季節変化(図4と同期間)

約一週間にごとに、各地点ごとに体積含水率の平均値をプロットしたもの。値のない部分は、博物館側の処置に伴って計測を中止した期間。

次に、造構面の状況としては、まず中央部分で年間の最高含水率と最低含水率の差がそれほどでもないのに対して、エッジ部では冬場にかなり含水率が低下していることが確認された。このことから考えると、エッジ部で塩類の析出が顕著だったのは、こうした含水率の低下に伴って引き起こされていたのではないかと考えられる。ただし、同じエッジ部であっても、樹脂施工が行われた部分（B）では、この冬場の含水率低下はある程度制御されているように観察され、また実際に施工後一年が経過しても、ここでは塩類の析出が見られなかった。このことは、水分特性曲線から、樹脂含浸によって同一条件下での水分放出が制御されると考えられることとも整合的であり、あるいは樹脂含浸による具体的な効果が、実際の造構でも観察されている可能性も考えることができる。同様に、調査開始以前には顕著な塩類が見られた炉の部分も、樹脂含浸以前には含水率低下があったために塩類が出ていたと推定されるが、これも今回の樹脂処理によって抑えられているように今のところ観察される。また、緑色生物は逆に過剰な水分の存在に起因したと思われるが、それについても、樹脂施工が施されたC地点では、一年が経過しても依然としてそうしたものが観察されないことから、今のところは樹脂含浸によって解決されているように見受けられる。

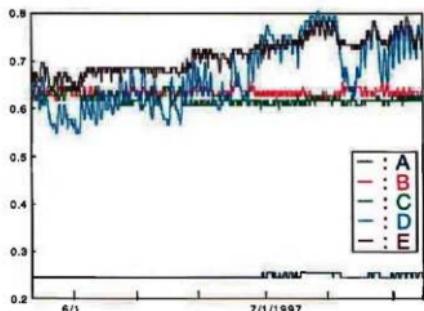
図9. 各地点の体積含水率変化の詳細(1997年6月～7月)

一時間おきの計測値をそのままプロット。樹脂含浸のないB地点では日々変動と季節変動のいずれもが大きく、同じくE地点では穏やかな季節変化が観察されるが、樹脂含浸のあったA、C、D地点では、それほどの変動は見られない。

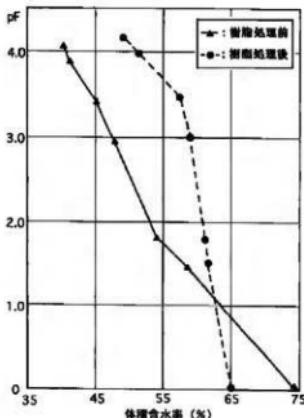
図10. 樹脂処理のあるなしによる、水分特性

次に、水分特性曲線(図10)を見てみると、樹脂処理前の試料では、乾燥に伴って比較的水を放ちやすい傾向が見られるのに対し、樹脂処理後の試料では、同じ条件で比較して、相対的に水を放ちにくい傾向が観察された。

曲線の比較

邊構面と同一層準の土壌試料について、邊構面に施したものと同条件で樹脂含浸させたものと、樹脂含浸のないものとの比較。明らかに、樹脂処理したものの方がpF変化に伴う含水率変化が乏しい。
