第4節 いもり坂脇石垣 (No.6 1500N、1501N、1500W・S)

第5節 本丸北石垣 (No.18 1301N)

第6節 三ノ丸北石垣 (No.20、21 3440N・E)

第4章 総括

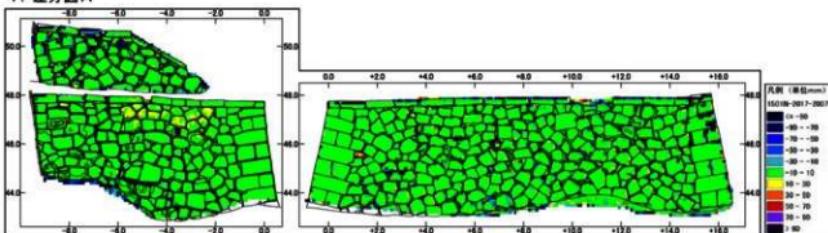
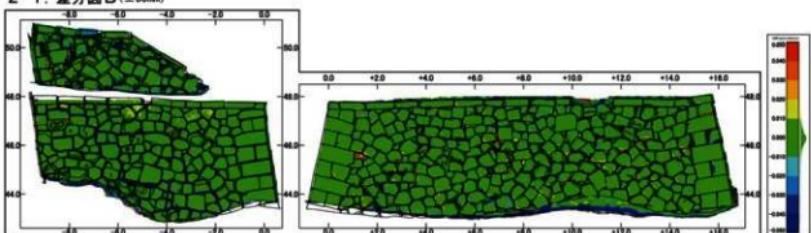
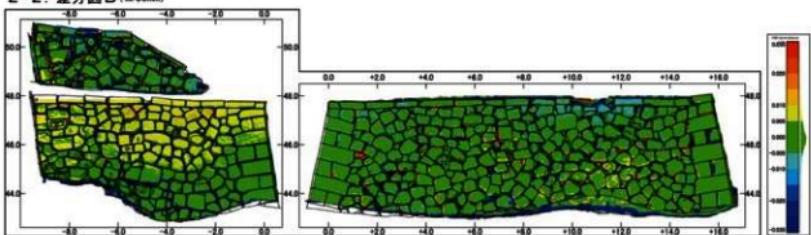
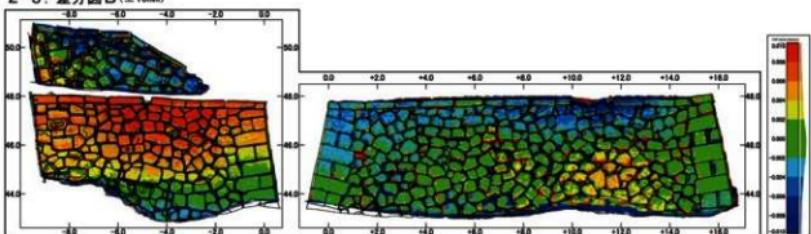
第102図 No.6 いもり坂脇【1500N, 1501N, 1500W】1

1500N、1501N、1500Wについて、平成19年(2007)と平成29年(2017)に計測したデータによる差分比較を行った。点群データの比較では、1500N天端周辺に10~30mmの前方への変位がみられたが、1500Wでは面的な変化はみられなかった。定点観測のデータでは隅角部の天端付近で最大20mmの変位があるとしたが、H19~H29の期間でみると10mm程度であった。これは差分図Aでは表現で

差分図Bでは、凡例の範囲を3パターンで作成しており、解析の数値範囲の幅を狭くした場合に、1500Nでは前方方向への動き、1501Nは沈下の傾向、1500Wでは右下の裾部が前方に、さらに天端が後方に倒れるような変位が認められた。

いずれの可視化図からも1500Nの上部において変位が進んでいることと、その動態観測の結果とは概ね傾向は一致している。しかし、1500Wの両隅角部天端の前方への変位は、3次元データでは確認できなかった。

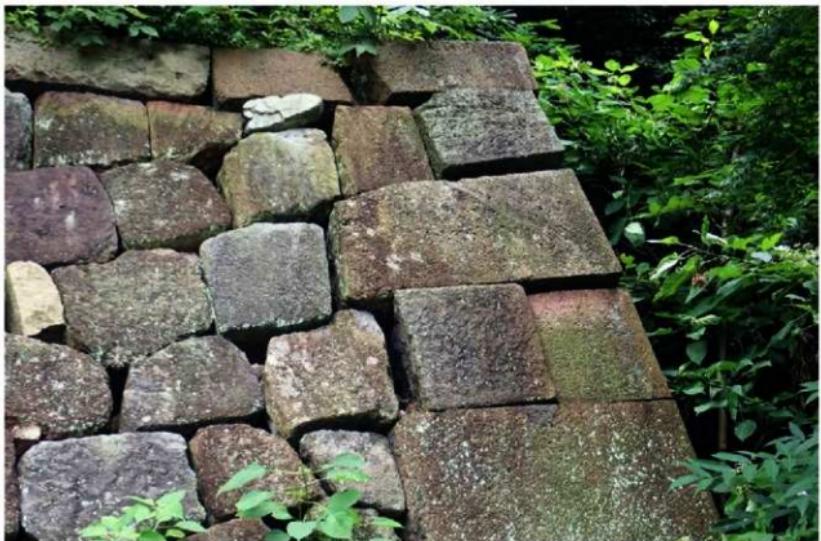
6. 1500W 溝角部 (西から)

上部に石積のずれや石口の開き

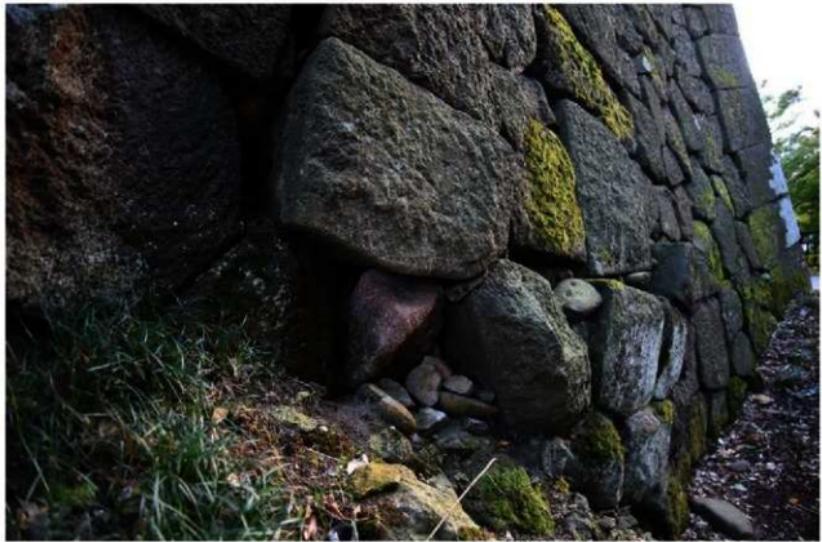
8. 1500N (北から)

中部の石積が緩み、小型の石材が前倒れ

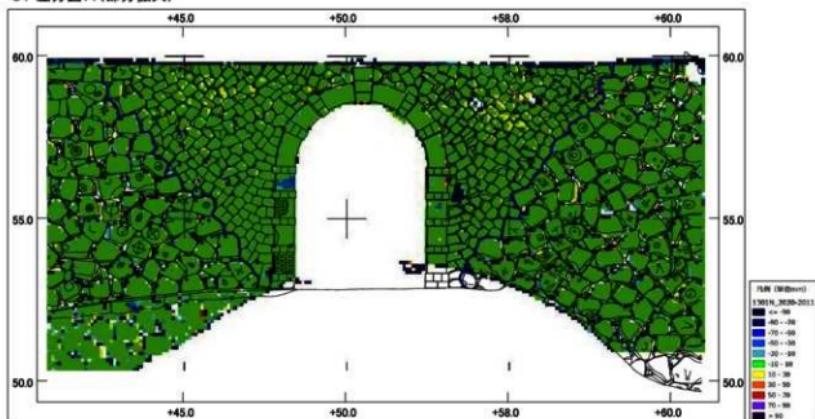
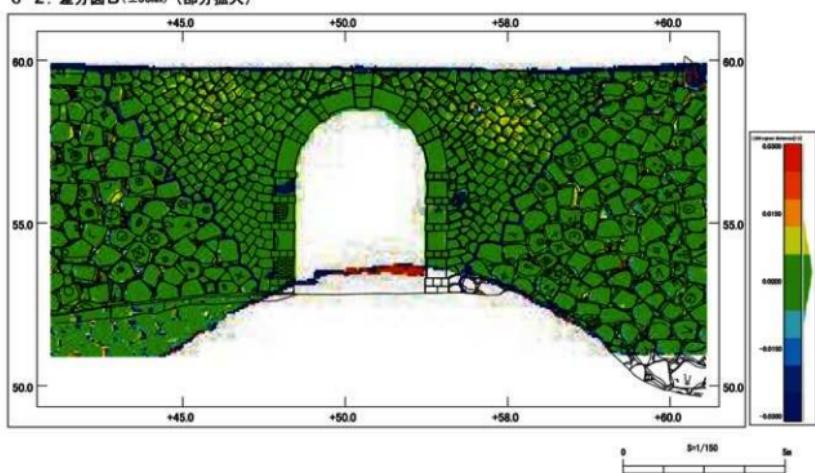
第118図 No.18 本丸北【1301N】4

差分図Aでは、石垣全体をみるとほとんど変位がないことが分かるが、中央部の弾薬庫トンネル脇の孕み出し箇所をみると10~20mmの前方方向の変位がみられ、差分図Bでも同様であった(第118図)。また、解析範囲を±3.0mmに設定すると、トンネル右側の孕み出し箇所だけでなく、左側でも前方への変位が確認でき

た。更に±1.0mmにすると、トンネル両脇の落とし積石垣部分だけでなく、更に左側の石積み上部も変位がみられた。また、石垣の隅角部の下半部を中心に青色に表現される変位がみられる。青色は、沈下、又は後方への動きと考えられる。直線的に区切られるような色の差の場合は、旧データの処理の問題が考えられるが、隅角部下に向かって青が濃くなるような変化がみられることから、データの問題ではないと思われる。北東隅角部(図の左側)については、地山レベルが低いことから沈下の可能性もある。また、石垣背後に本来あった曲輪造成土が、弾薬庫を作るために切り下げてしまっていることから、土圧が不足して倒れていってもいる可能性も考えられる。しかし、北西隅角部(図の右側、戊亥櫓部分)の沈下もしくは後方への動きについてはどのような要因か思い当たらない。

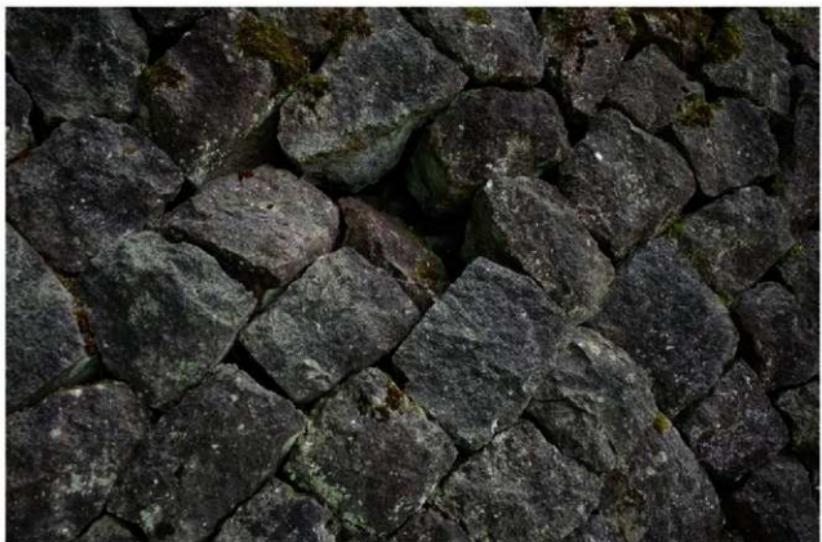
7. 1301N

変形箇所が高所となるため内部観察は実施できなかつた。ボールにカメラを取り付け、石材が背後に落ち込んでいる状況を撮影したが、裏込めの栗石が充填されている状況を確認した(第122図7)。

裏込めは栗石が詰まる

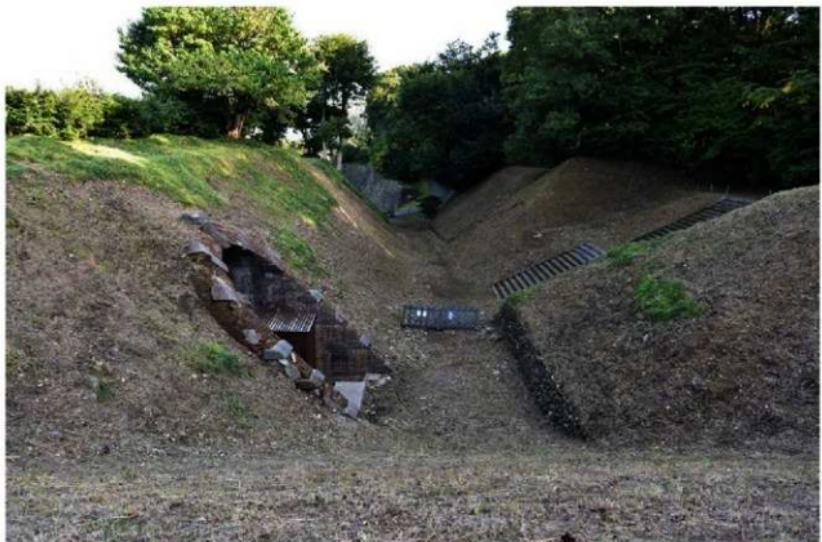
8. 1301Nの背後（西から）

弾薬庫として曲輪の盛土を撤去

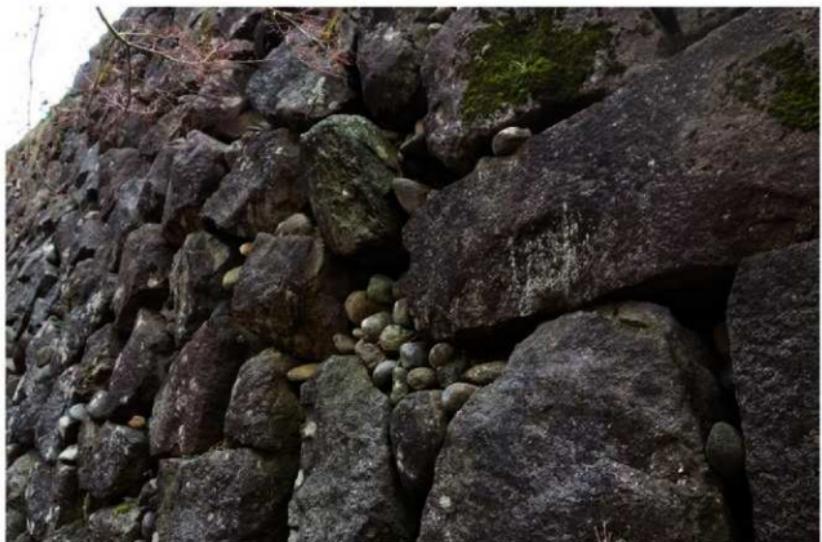
9.3440N (北から)

安政2年(1855)の地震で幕府に提出した修理願では3440N西側部分が孕み出したとされる。現状は石材が局的に前面に飛び出したような状態がみられ、積み直した痕跡は確認できないことから、未修理で現在に至っていると考えられる。変形箇所周辺の築石間に栗石が多く詰められており、詰石補修を行った可能性があるが、安政地震の際なのか、時期は不明である。

安政地震で孕み出したと推測

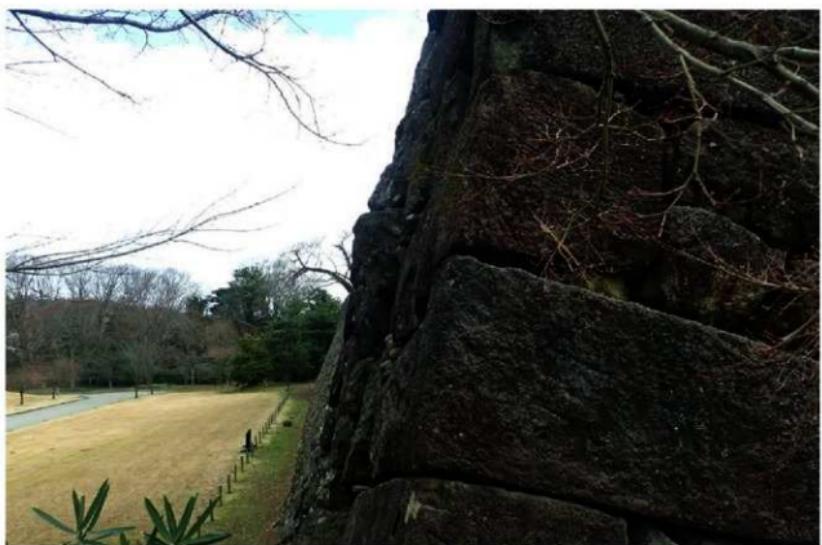
10.3440W (西から)

局所的に孕み出し

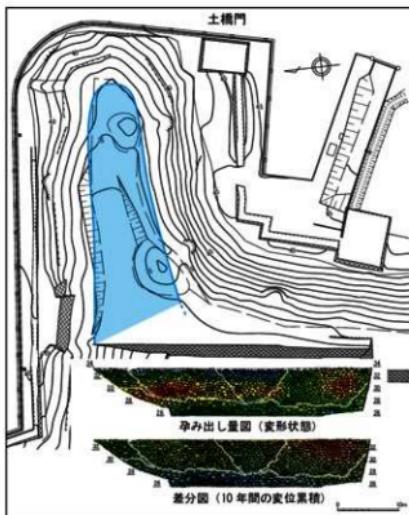
第135図 6501W 背後の地盤・地形と石垣の変位状況

6501Wは『報告書I』で、石垣背後が旧堀の軟弱地盤である可能性と、変形範囲の広がりが概ね一致すること指摘した。この時は軟弱地盤と石垣変形について注目していたが、今回の差分比較を行ってみると、その旧堀前面の変形範囲はほとんど変位の累積が確認されず、背後に斜面が迫ってきている箇所で累積的な変異が確認された(第135図)。同じ石垣面の変形でも、動いている箇所とそうでない箇所があることを示している。今回の結果は、一時的に動くがその後、安定状態となる場合と、動き出してそのまま動き続ける場合があり、その要因として、背後の地盤や地形が影響していることを示していると考えられる。
