# 国 指 定 史 跡 富 士 山 復旧事業(吉田口登山道)報告書

中ノ茶屋・馬返・一合目(鈴原社)地点

2013.1

山 梨 県 教 育 委 員 会

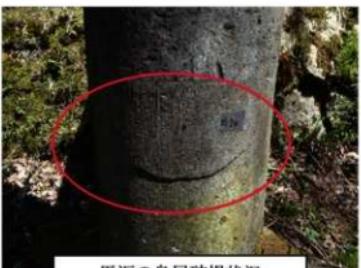
馬返の鳥居破損状況

旧材（柱）と新補材（墓座）の継ぎの部分に  
負荷が掛かったため、破断がみられました。

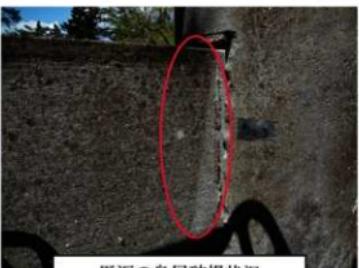
馬返の鳥居破損状況

振動が南東方向に作用し、柱に捻れ現象が  
発生し、貫部分が縦に破断していました。

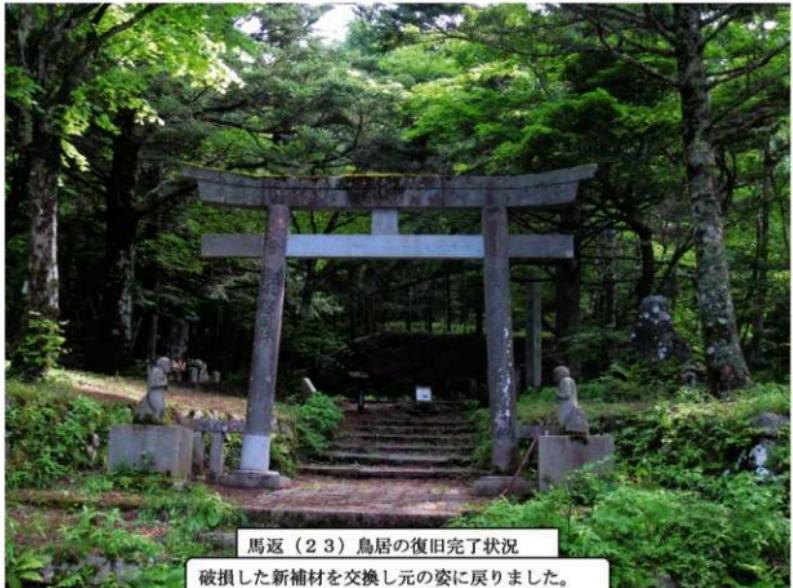
馬返（23）鳥居の復旧完了状況

破損した新補材を交換し元の姿に戻りました。

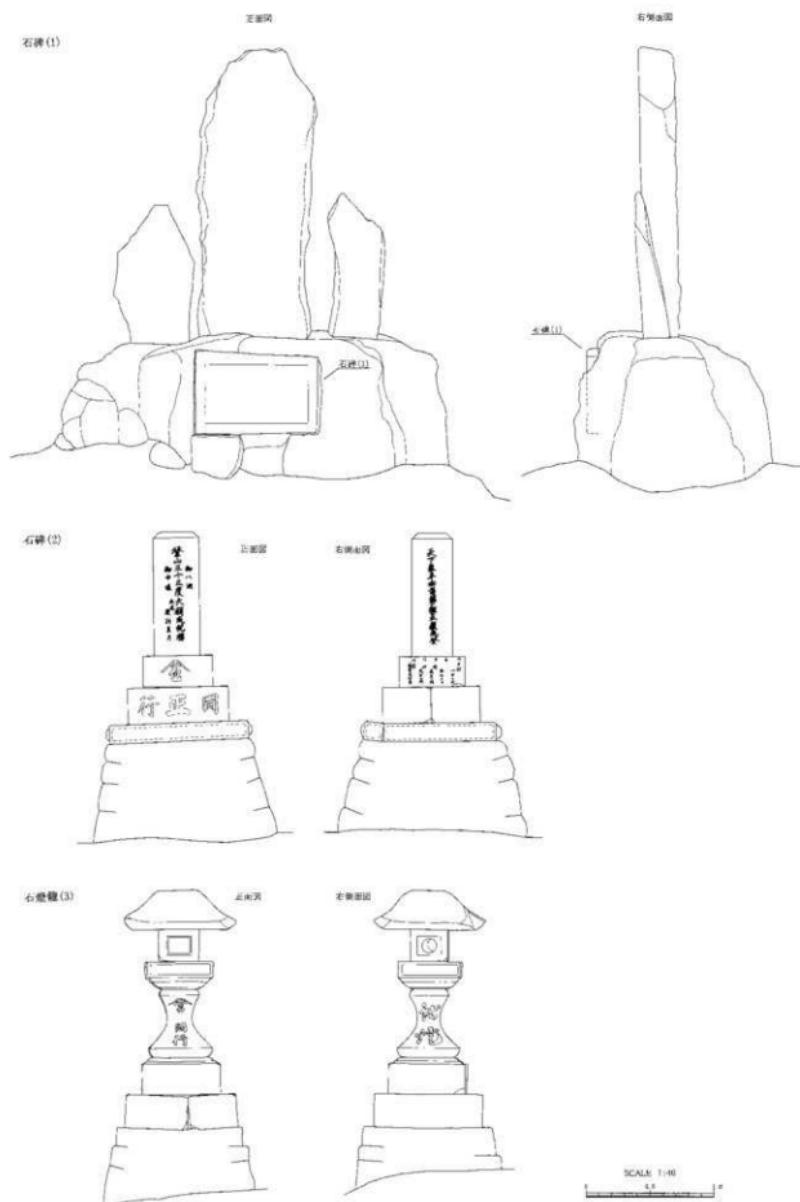
図5-1-2 中ノ茶屋地点被災石造物（復旧後）

被災状況 3基の石碑と、溶岩を集積した土台側面に設置された額型石碑で構成されているもので、この内の額型石碑について、土台部分からの浮きが確認されたため、登山道への落下が危惧されたことから、取り外しを行い危険回避の措置を行って保管対応をとった。この額型石碑については、二種類以上のモルタルによる接着痕が認められ、過去にも剥落したものと想定される。痛みの原因の一つに植物の根による浸食も影響しているものと考えられ、経年変化に伴う劣化が認められたところに、この度の地震によって最終的に剥離が加速してしまったものと考えられる。

被災状況 塔身・基礎・基壇で構成されているもので、被災による影響が確認されたのは塔身部分と基礎で、北西側へのズレが確認された。また経年変化による基壇の積石の落下と空洞化、植物の根による浸食で北西部への傾きが認められた。

被災状況 笠・火袋・中台・竿・基礎（三段）・基壇で構成されているもので、肉眼で被災が確認されたのは中台から上の部分の北西側へのズレが確認された。解体の過程で基礎の不安定に状況が確認できた。また根の浸食等経年変化による基礎の不安定化が確認された。

修復方法 危険回避のため石碑を土台部分から分離、古いモルタル付着部分の清掃を実施。石碑の受け部分の石材を据え直した後に、元々の接着方法と同様にモルタルによる施工を実施した。この際、裏面に認められたルートハンマー痕部分にステンレス棒を入れて、モルタルによる接着強化を計った。

修復方法 塔身及び基礎部分について三又を設置して解体し、基壇上部の空洞化した部分に馬返の鳥居修復で発生した割ガラを詰めて安定を図り、基壇積石の抜け落ちた部分（東側上部）に詰石を入れて空洞化防止措置をとった。その際に浮力調整に用いたと推定される古銭（寛永通宝）が発見された。基礎の下台は二石で構成され、受けが不安定であったため、鉛を北側に3点、南側に2点、また上台にも傾き調整のため北側に2点、塔身部分に3点を入れて調整を行った。

修復方法 三又を設置して、竿から上の部分を解体、基礎上台の据え直しを実施。火袋部分の東側に鉛2点を入れて傾き調整を行い、組み直しを行った。

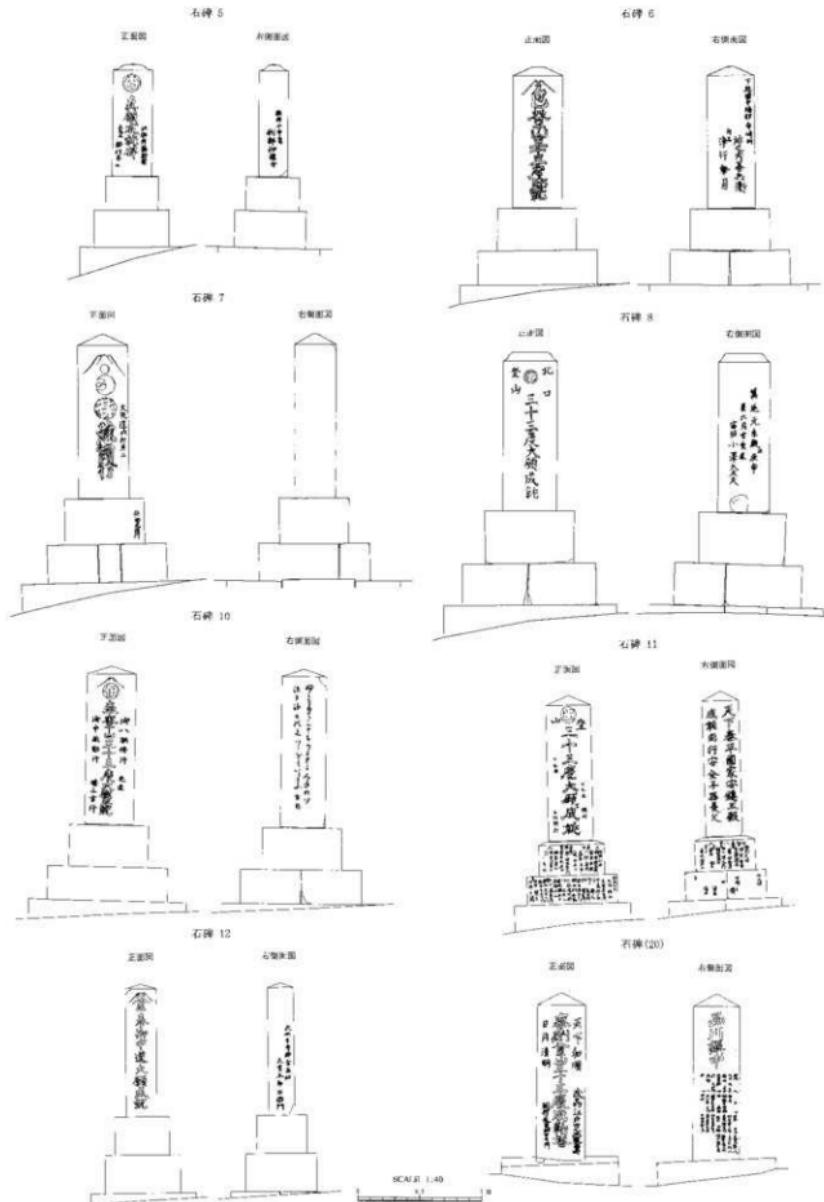
図 6-1-2 馬返地点被災石造物（復旧後）(1)

被災状況 塔身・基礎・基壇で構成されているもので、基礎以下が新補材である。被災による影響が確認されたのは塔身部分の東側への転倒が確認された。

被災状況 塔身・基礎・基壇で構成されているもので、基礎以下が新補材である。被災による影響が確認されたのは塔身部分の北側へのズレが確認された。経年変化で北西側への傾きが確認された。

被災状況 塔身・基礎・基壇で構成されているもので、基壇部分が新補材である。被災による影響が確認されたのは塔身部分で、東側へ転倒していることが確認された。経年変化で北側への傾きが確認された。

**被災状況** 塔身・基礎・基壇で構成されているもので、基壇部分が新補材である。被災による影響が確認されたのは塔身部分と基礎（上台）で、ズレが確認された。経年変化では東側への傾きが確認された。

**被災状況** 塔身・基礎・基壇で構成されているもので、基礎以下は新補材である。被災による影響が確認されたのは塔身部分で、北西側への回転性のズレが確認された。

**被災状況** 塔身・基礎・基壇で構成されているもので、基壇部分が新補材である。被災による影響が確認されたのは塔身部分で、北西側への回転性のズレが確認された。経年変化と考えられる西側への沈降が確認された。

**被災状況** 塔身・基礎・基壇で構成されているもので、基礎以下は新補材である。被災による影響が確認されたのは塔身と基礎部分で、北西へのズレが確認された。

**被災状況** 塔身・基壇で構成されているもので、被災による影響が確認されたのは塔身部分で、東側への転倒が確認された。基礎の台石は無く、基壇部分が経年変化で北西側へ沈降している状況が確認できた。

修復方法 樹木によって三又の設置が困難であったことから、塔身部分について人力で引き上げを行い、鉛5点を入れて調整を計った。

修復方法 樹木によって三又の設置が困難であったことから、塔身部分について人力で対応し、鉛3点を入れて調整を計った。

**修復方法** 復旧作業前の事前調査で、基礎の上台部分に動きが見られたため、三又を設置して台石を吊り上げて南側に鉛を1点入れて調整を行った。続いて塔身部分を吊り上げて、北側に鉛2点を入れて調整を計った。

**修復方法** 三又を設置して北側に浮きが確認された台石をつり上げて北東コーナー側下部の割れ部分（当初からの破損）に割ガラを入れて調整を行った。続いて塔身部分を吊り上げて、北側に鉛2点を入れて調整を計った。続いて塔身部分を吊り上げて、東側に鉛4点を入れて調整を計った。

**修復方法** 三又を設置して塔身部分を吊り上げて、原位置に復旧した。

**修復方法** 基壇部分の修復は前提としていることから、塔身部分の傾斜を是正するために三又を設置して塔身部分を吊り上げて、西側に鉛を2点入れて調整を計った。

**修復方法** 塔身部分と基礎の上台が一体となっていることから、傾斜を是正するために三又を設置して塔身一体部分を吊り上げて、鉛を4点入れてバランス調整を計った。

**修復方法** 門型のレールクレーンを使用。バランスが非常に悪いことから、再び転倒の恐れが認められたため、基壇部分と塔身の傾斜を是正する方法として、割ガラとモルタルを併用してバランス調整を計った。基壇部分には既にモルタル使用による嵩上げの痕跡が認められた。

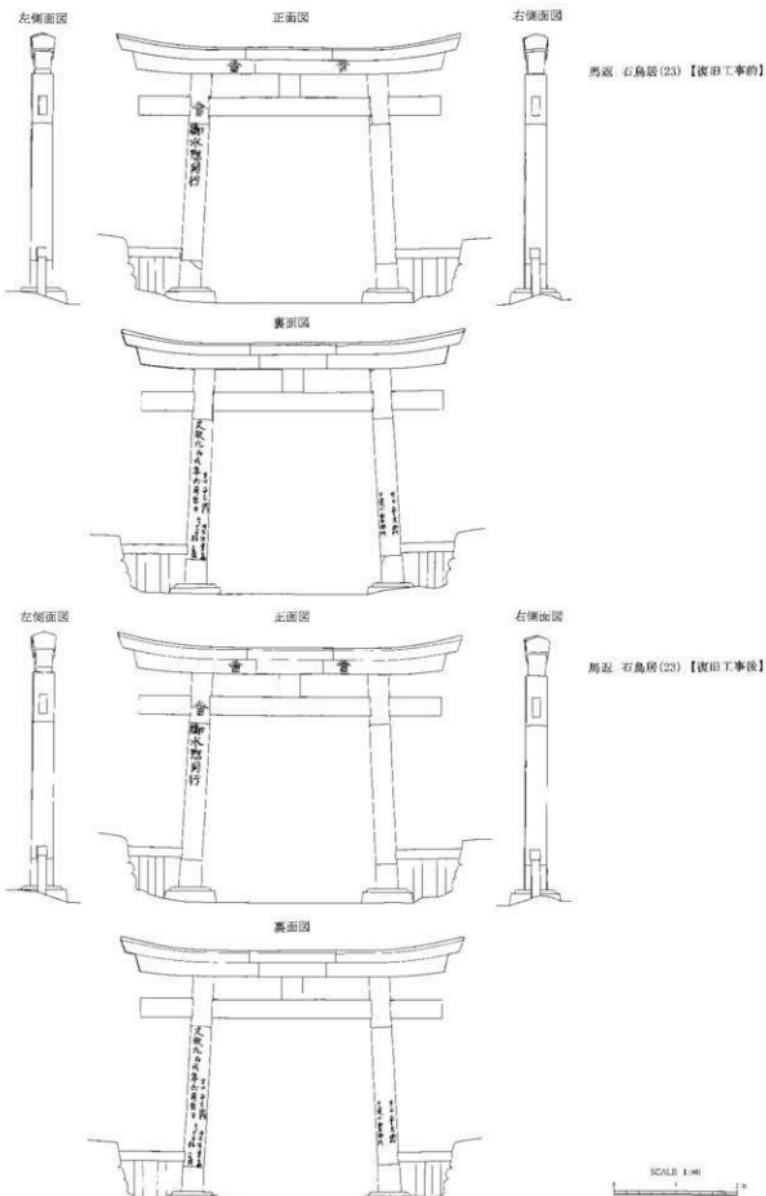
図 6-1-3 馬込地点被災石造物（復旧前・後）(2)

**被災状況** 文政9（1826）年に渋谷道元坂の吉田平左衛門が願主となって造立されたものである。大正12年の修理、平成10年の整備を経て現在の姿に戻されたが、この度の震災で笠石中央部の接合部のズレ、額束（新補材）

上下の隙間、貫（新補材）の柱部分の組み合わせ部分の破断と剥離、礎座（新補材）の破断など計7カ所の被害が認められた。そのため、貫の落下、倒壊等も想定されるため立ち入り禁止措置をとってきた。

施工前の調査で、西側の柱が南東側へ、東側の柱が北西側へ捻れたような動きをしていることが判明した。解体の結果、旧材には被害が認められず、平成10年の新補材の破損が主であることが明らかとなつた。

**修復方法** カニクレーンを使用。足場を設置して、破損状況の確認のため笠石から順次下部に向かって解体していった。貫については、破断している部分を切断して解体。柱と一体的な礎座部分については、旧材に被害が及ぶことを避けるため、新補材の礎座部分を破碎しながら分離したが、台石内に礎座下部の石が残ったため、サンダーと鑿を併用しながら清掃を行った。破断した東側の礎座部分を交換し、柱との接合はステンレス棒とボンドを使用。破断した貫を交換、額東と笠石の隙間部分にモルタルによる補強を実施した。

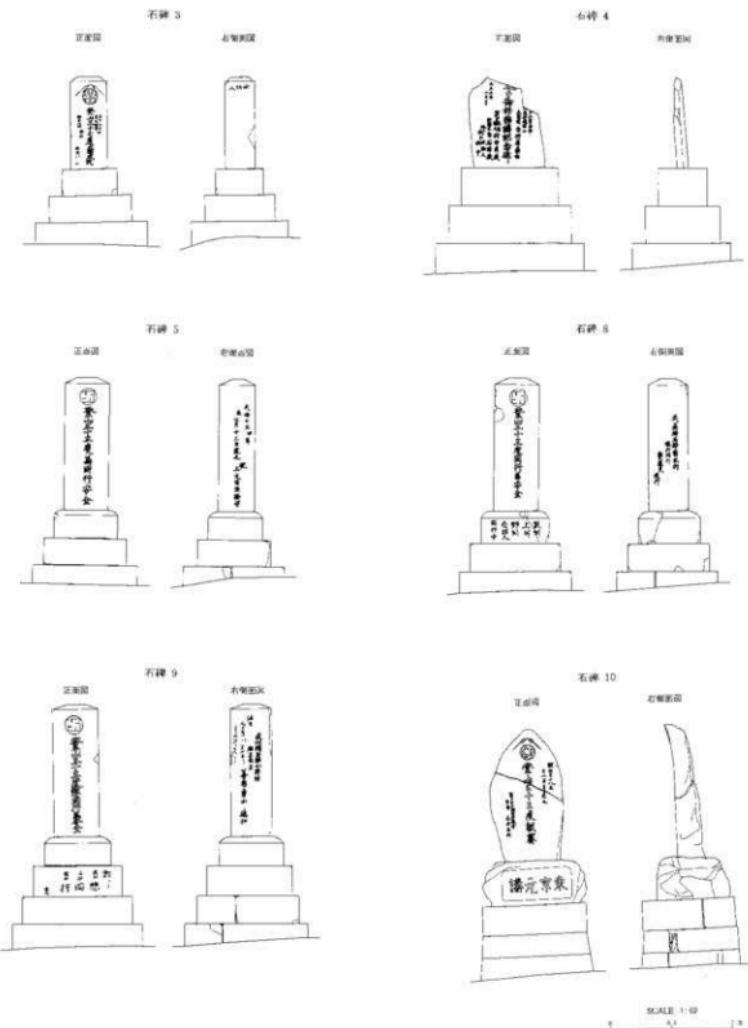
図 7-1-2 一合目（鈴原社）地点被災石造物(1)

**被災状況** 塔身・基礎・基壇で構成されているもので、基礎下台以下は新補材。被災による影響が確認されたのは塔身部分で、東側への転倒が確認された。また転倒時に、鈴No.4の基礎部分に接触した関係で、正面右上部分が欠落していた。

**被災状況** 板型碑塔身・基礎・基壇で構成されているもので、塔身以下は新補材である。被災による影響が確認されたのは塔身部分の傾きと基礎部分のズレである。塔身の受けが基礎を堀切加工された部分へのめ込みによる固定であったことと、間詰めに土が使われていたことから、水分を含むと動きやすくなっていたものと考えられる。

**被災状況** 塔身・基礎・基壇で構成されているものである。被災による影響が確認されたのは、塔身部分の東側への転倒と基礎部分のズレである。塔身部分が左向きに回転するように落下した状況が確認できた。

**被災状況** 塔身・基礎（四段）・基壇で構成されているものである。被災による影響が確認されたのは、塔身部分の北東側への転倒と剥離、基礎部分のズレと破損である。塔身部分が一度南東方向に倒れ、隣接の鈴No.7の基礎に接触後、右側に回転するように現位置に落下した状況が確認できた。また基礎上台については、隣接の鈴No.9の塔身転倒時に接触し、北西コーナー付近の剥離が認められた。また、経年変化と考えられる南側への基礎以下の傾きも確認された。

**被災状況** 塔身・基礎（三段）・基壇で構成されているものである。被災による影響が確認されたのは、塔身部分の北東側への転倒と東側下部の剥離、基礎部分のズレである。基礎上台部分が西側に移動、塔身部分が東側に転倒して隣接の鈴No.8の基礎に接触、その際に塔身下部が本体基礎に接触して破損、右周りに90°起きあがって現位置に落下した状況が確認できた。

**被災状況** 塔身・受け・基礎（三段）・基壇で構成されているもので、基礎下台以下は新補材である。被災による影響が確認されたのは、塔身と受け部分が右回りに約45°北東側へ移動、基礎部分の南側石積4石が脱落しており、大きな余震があれば全壊の恐れがある状態であった。経年変化により、基礎内土砂の流出に伴う空洞化もみられた。

**修復方法** 三又を設置して吊り上げて原状に復した。

**修復方法** 基礎は三又を設置して吊り上げて原状に復した。塔身受け部分は内部の清掃後、モルタル等を使用せずに詰石で固定化した。

**修復方法** 基礎及び塔身は三又を設置して吊り上げて原状に復した。

**修復方法** 基礎及び塔身は三又を設置して吊り上げて原状に復した。基礎上台については、下台の南側への傾斜が確認されたため、正面側東西2カ所に鉛を入れて調整を実施、また剥離した部材の接着について工業製品を使用して対応した。

**修復方法** 基礎部分は人力で積み直しを実施し、空洞化した内部に流出した土砂及び礫を詰め直して復旧した。塔身部分は基礎復旧のため三又を設置して一度取り外しを行い、基礎復旧後に原状に復した。

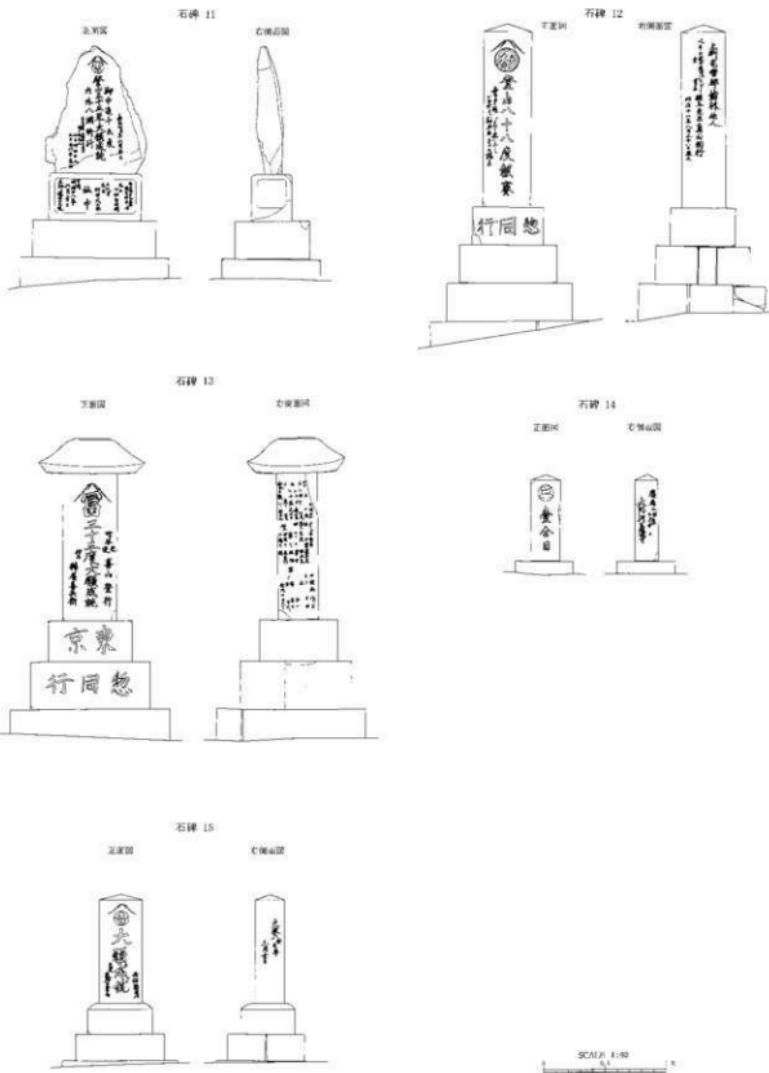
图 7-1-3 一合目(鈴原社)地点被災石造物(2)

被災状況 塔身・受け・基礎（三段）・基壇で構成されているもので、基礎は新補材である。被災による影響が確認されたのは、塔身部分の東側への転倒落下、受け部分の右回り北東方向へのズレである。塔身の受け部分の固定が土を詰めて対応してあったことから、水分を含むと動きやすい環境になっていたことも塔身落下の原因の一つと考えられる。

被災状況 塔身・基礎（三段）・基壇で構成されているものである。被災による影響が確認されたのは、塔身部分の西側への転倒、基礎（上台）部分の東側へのズレである。基礎部分の歪みも認められたが、地震との因果関係は不明である。

被災状況 笠・塔身・基礎（二段）・基壇（新補材）で構成されているものである。被災による影響が確認されたのは、笠と塔身部分の南西側への転倒と基礎上台南東部分の剥離である。基壇部分の隙間も確認されたが、経年変化（樹木の根）による浸食が認められた。

修復方法 三又による吊り上げで受け部分の補正を実施し、受け内部土砂を撤去清掃後、塔身部分のバランスを考慮しながら再設置を行った。このバランスを取る際に、塔身下部北側に鉛塊を入れ、モルタル等を使用せずに詰石で固定化し原状に復した。

修復方法 基礎部分の修復のため塔身について三又を設置して吊り上げて一時移動し、上台部分を原状に復した。その後、塔身下部に付着していたモルタルの除去清掃を実施し、西側に傾斜し、点でバランスをとっていた部分の不安定さを解消調整するために、北東と南西コーナーに鉛を入れて原状に復した。

修復方法 基壇部分の修復のため隙間部分の清掃を試みたが、根による浸食が確認されたため作業を断念し、20mmの隙間を15mmに圧縮した。基礎は三又を設置して吊り上げて一時移動し、上台のバランス調整のため四方向すべてに鉛を入れて対応した。塔身部分については南東側コーナーに鉛を入れて南東側への傾斜を解消した。笠については、元々本碑に付帯するものではなかったようで、笠下の調整跡と塔身頂部の大きさが合わなかったが、原状で安定していたためそのまま原状に復した。

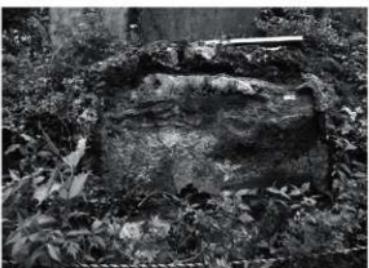
中ノ茶屋（1）剥落した額碑部分

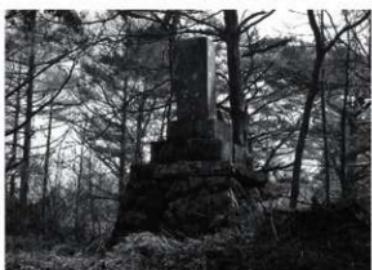
中ノ茶屋（2）復旧前状況（西から）

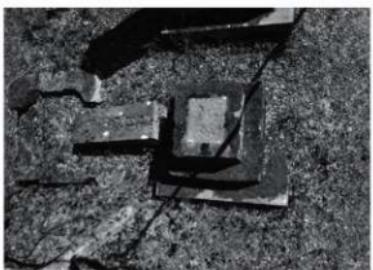
馬返（7）施工前状況

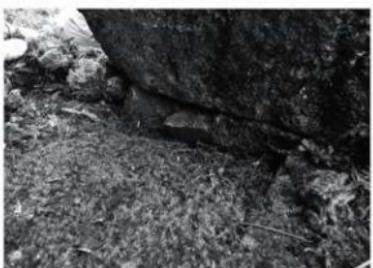
馬返（8）破損部の調整状況

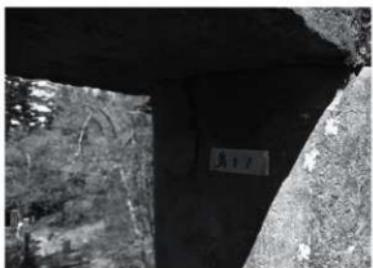
馬返（23）笠下破損状況

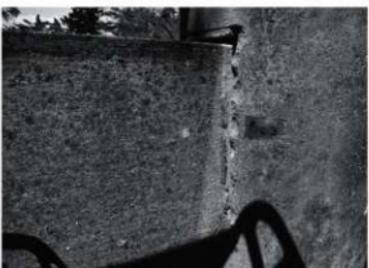
馬返（23）貫部分破損状況

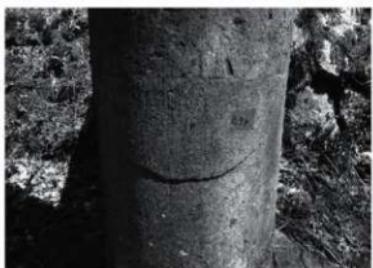
馬返（23）柱部分破損状況

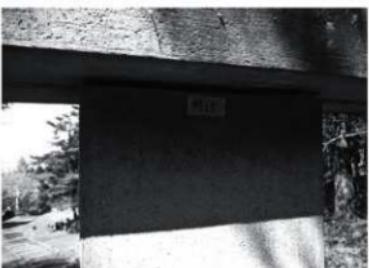
馬返（23）額部分破損状況

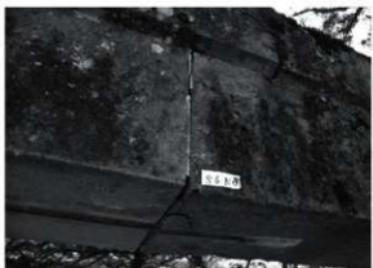
馬返（23）貫部分破損状況
