# JR 四国多度津工場 倉庫 4・倉庫 7号・職場 17号

JR 四国多度津工場更新工事における登録有形文化財の記録保存調査2

多度津町教育委員会

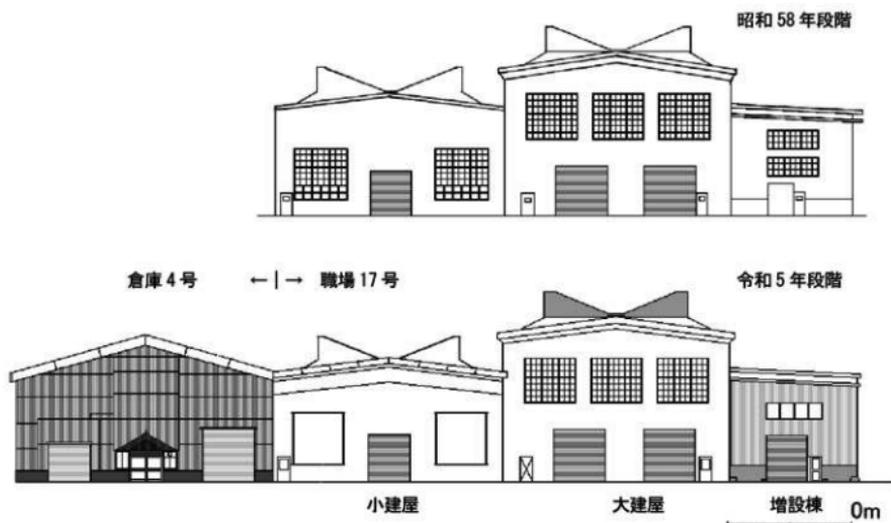
第 13 図 倉庫 4 号・職場 17 号 施設表面東側立面図 (S:1/400)

妻面東側は鉄道本線に向かう線路が入り込んでいたため倉庫4号と職場17号のそれぞれ建屋の正面に当たる場所である。第13図は昭和58年段階のものと同和5年時の状態のものを併記している。ただし倉庫4号には立面図がなかったため、昭和58年段階の立面は職場17号のみである。そのため以下の法量については令和5年段階計測の数値を表す。妻面東面外面の法量は倉庫4号については高さ11.53m、妻面の幅20.80m(梁間で18.20m)。職場17号について小建屋は高さ12.2m、妻面の幅18.4m(梁間で18.0m)。大建屋は高さ15.6m、妻面の幅18.5m(梁間で17.80m)。増設棟は手前と奥に2段屋根があるため手前は高さ8.5m、奥は高さ9.5m、妻面の幅10.5m(梁間で9.56m)を測る。

妻面東側は過去の図面と比較しても大きな構造上の変更は見られないが、覆われている壁材や窓の覆い、開口部のシャッターなど部分的改変はあった。

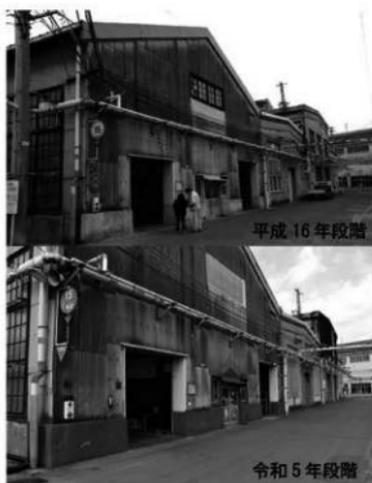
写真 4 倉庫 4 号 開口部

態である。ただしコンクリート面には赤褐色の塗料が塗布されている(平成 16 年段階は緑色)。そこから屋根材まではスレート波板を採用している。もともとは横目地が通った見目をしていたと思われ、実際にその痕跡も確認することができるが、現状では破損するたびに継ぎ接ぎのように修繕されているため外壁の見目はかなりいびつなものになっている。そしての切妻屋根部分はトタン張りである。そして開口部(写真 4)に関してはシャッターのものが二箇所、アルミ製の引き戸が一箇所、その左右に同じくアルミ製の窓が二箇所ある。左右二箇所シャッター部分は現状大きさが異なるものになっているが、向かって左側、小さい側のシャッターの周りに明らかに作り直したことがみとれるスレート波板の張替え痕跡があるため、もともとが作業棟で車両が入り込んでいたときは向かって右側の大きい開口部のサイズでシンメトリーになるような開口部の構造であったことが想定できる。そしてドアの上部に比較的新しいス

レート張りの改変があり、過去の写真を見てみると平成16年段階でその部分に鉄棒の嵌め込み式の窓が設置されていた。現在は倉庫としてのみ使われているため、大型の開口部が必要なくなったため、改築時に小型のものに付け替えられたのだろう。また中央のドア上部に切妻屋根の表面の絵が描かれているが、それも写真を見る限り平成17年以降に描かれたと思われる。

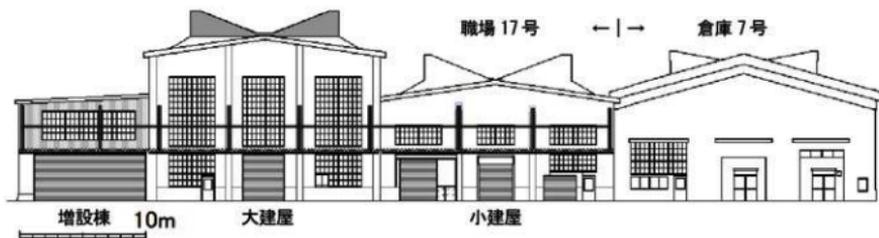
第 14 図 倉庫 7 号・職場 17 号 施設妻面西側立面図 (S:1/400)

妻面西面は施設全体の裏面にあたる場所である。こちら側に関しては昭和 58 年段階のものは倉庫 7 号と職場 17 号の両方とも存在しないため、第 14 図は令和 5 年段階のもののみを図示している。構造的な要素や法量などは職場 17 号に関しては妻面東側と同様で、倉庫 4 号に直結している倉庫 7 号については妻面東側で表した倉庫 4 号の法量の中で幅に関しては同じで、高さに関しては倉庫 7 号には職場 17 号の大建屋や小建屋と同様にバタフライ屋根を加えた構造になっているため、高さは倉庫 4 号より高く 12.20m である。

しかし東側とは異なる部分もあり、職場 17 号の 3 つの建屋すべてに架かる鉄骨吊り下げ式の庇屋根(写真 7)が取り付けられている。被板上の鉄板を鉄骨で吊しており、第 14 図ではないが後述する建屋北側と建屋南側の図面には表現されており、少なくとも昭和 58 年の段階ですでに設置されていた。そのため工場としての作業工程上必要であったため増設されたものであると考えられる。想像の範囲内ではあるが、現状でこの西側の施設外側に鉄道車両用の部品が外に置かれていることから、職場 17 号内の作業場で取まりきらなかった部品が風雨にさらされないようにするために屋根だけを拡張したのではないかと考えている。そして表面西側は東側の開口部や窓の配置とは大きく異なっているのも特徴である。

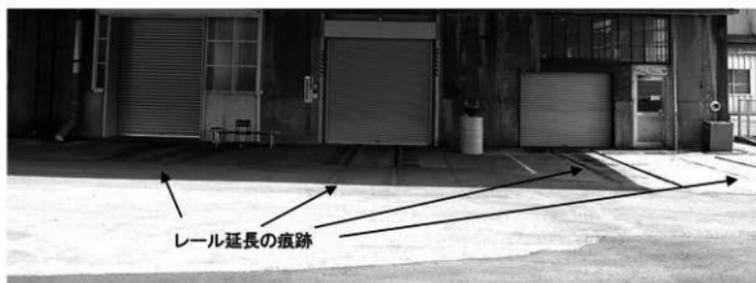
写真9 レール延長の痕跡

初期の配置を比較的残したものである。シャッター自体の改修はされているが、中央と向かって左側の開口部は原位置を保っているが、向かって右手にあるシャッターに関しては改変が著しく、サイズも変わり、位置も少しずらした場所に設置されている。そのシャッターの横にのみ扉が一つ設置されている。また3つの開口部と開口部からずれた位置で西側の会食所1号があった場所に向けての四箇所にレールが延長(写真9)されており、会食所1号が会食所になる前、倉庫として利用されていた時期があることから、これらは職場17号と会食所1号がレールによって接続されていたことがわかる痕跡である。

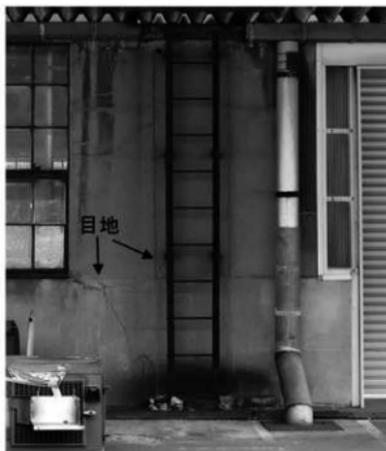
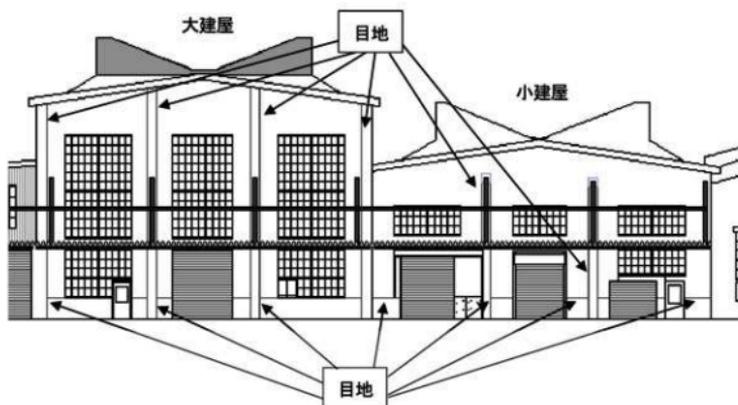
写真10 職場17号 外壁の目地の意匠

またデザイン性つながりで確認したときに最初期の建屋である大建屋と小建屋の西側外壁に共通してみられる特徴としては、目地に見立てた意匠が施されている(第15図 写真10)という点である。基本的に柱位置やその他構造物に沿うような形で縦目地と横目地がある。特に大建屋は縦目地が地面から屋根部まで

伸びており、これによって、建物の様相がより近代建造然とした雰囲気を醸し出している。

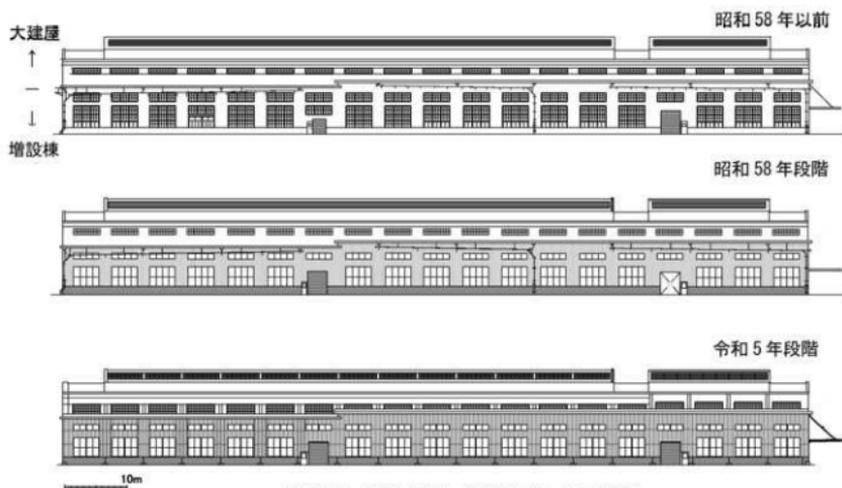
第16図 職場17号 北側立面図 (S:1/800)

令和5年段階の図面に関しても細かい数値的なところは正確ではないということを踏まえてみていくこととする。法量は幅114.65m(桁行114.41m)、高さは大建屋の最高点は妻面の高さと同様の15.6m、増設棟に関しては2段構造になっているため向かって左手は高さ8.5m、右手は高さ9.5mである。

外壁材は昭和58年段階から波板表現をしていることから初期の段階では一部見えている大建屋と増設棟両方ともに基礎部分から屋根部にかけてコンクリート造であったと考えられる。昭和58年以降に増設棟に関しては基礎部分から表現と同じく1.4mまでは波板を貼らず、コンクリート剥き出しの状態である。そこから屋根部直下まではスレート波板が張られている。屋根部はコンクリート造りのままである。また増設棟妻面東側でも示した通り、北側においても令和5年に確認した段階で、図面上では昭和58年にはなかった内部の柱部分にリンクする形で、意匠と補強のために設置された張り出し部分(写真11)が追加されている。そしてこの張り出しについては向かって右側のシャッターから左右に分かれて立面四角形と台形の意匠に分かれており、両者の劣化

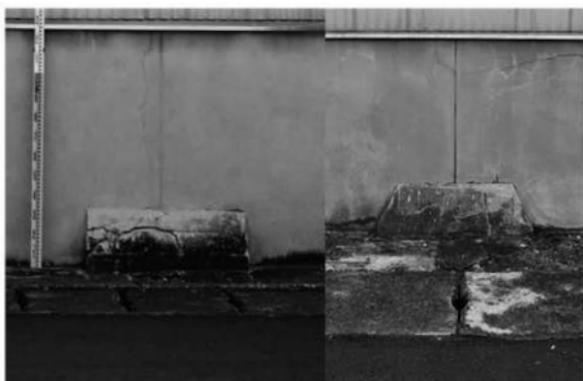
写真11 増設棟北側張り出し(左:立面四角形 右:立面台形)

具合から立面四角形の方が台形の意匠より先行して造られたのではないかと考えられる。ただし旧図においては表現されなかっただけということも考えられるため、可能性としては増設棟建造初期からの痕跡である可能性も考えられる。

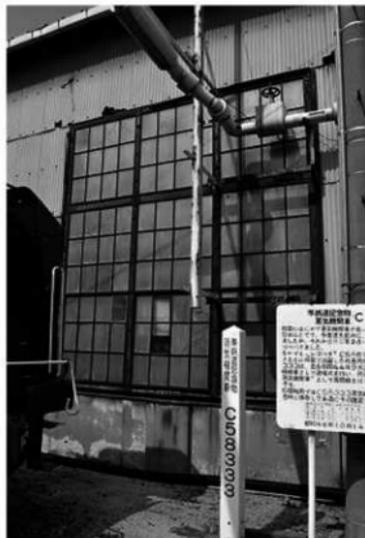
写真14 窓の構造と下部の張出し部

窓は建屋南側が比較的古い段階の様相を色濃く残しており、鋼製サッシュペーパー格子魚甲金網入りガラス窓が縦3枚横4枚を1単位としたガラスが縦横3単位ずつまとめた初期の構造がそのまま残っている(写真14)。ただし向かって右から2・8・9・10面目はトタンで一面が覆われており、7面目おそらく12面目と同じような構造で、窓と開口部にそれぞれ合わせたトタン張りになっている。14面目は大型シャッターの開口部であり、15面目はアルミサッシの引き窓が2列に変更されている。開口部のある12面目は上部に縦2枚横4枚を1単位としたガラスが縦2単位、横3単位ずつまとめた窓枠の構造になっている。また12面の開口部に関して、その他はすべてアルミ製の新しいドアになっている中で、ここだけは昔ながらの鋸止めした鋼鉄製の両開扉(写真15)を残している。

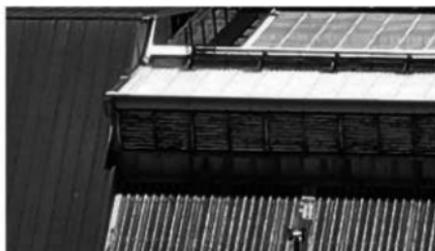
写真 20 倉庫 7 号 バタフライ屋根の窓部

倉庫 7 号は切妻屋根にバタフライ屋根がついていたが、図面上で見ると表面の一部にその痕跡があるのみで、バタフライ屋根の北側半分が残っているのみである。バタフライ屋根の窓の構造は図面には残っていないが、JR 四国提供のドローン撮影の画像(写真 20)から見ると、現状においても職場 17 号と同様の縦隙間隠しのついた面格子(横格子)の窓であることがわかり、バタフライ屋根自体は初期の構造を残した設備であると考えられる。切妻屋根部の屋根材はスレート波板を組み合わせたものである。そして取り除かれたバタフライ屋根の南側はトタン波板によって開口部がふさがれている。こちらも倉庫 4 号と同様に倉庫になるにあたって南側を塞ぐ

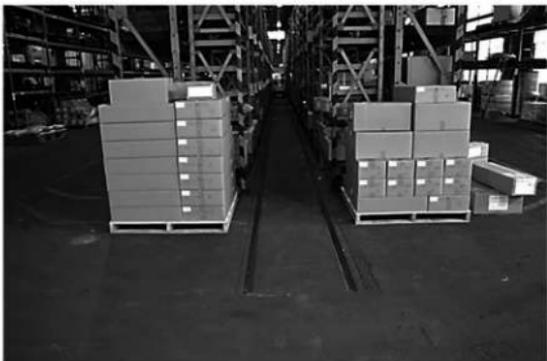
写真 28 倉庫 4 号 レールの痕跡

の痕跡が残っており(写真 28)、その延長正常にこの小建屋が存在するため、本線からの引込は東側が基本であるため、レールが倉庫 7 号のある西側から車両を引き込み、屋内小建屋の手前でデッドエンドになっているとは考えにくい。この小建屋は作業棟として建造された当時には存在せず、もともとは車両を引き込み線路が続き、開口部も 3 つあったのではないかと考えられる。そして倉庫として使われるようになった段階で後に増設されたものではないかと考えられる。壁面内部は内壁がないため、木製の構造材がむき出しの形で、外壁のスレート波板が内部からも確認できる。天井も屋根直下のむき出しの状態で、トラス構造やラチス構造がそのまま確認できる状態である。そして職場 17 号と接続する側の壁に関しては建造当初から職場 17 号の外壁を利用する形で建てられたと考えられるため、壁に関しては図上では簡易的な表現しかされていない。令和 5 年段階には職場 17 号の南側の壁が取り払われており、2 つの建屋を簡易的に分割するための樹脂製波板によってセパレートされている。あくまで作業棟であり、倉庫であるため、内部の意匠については特段気にかけているものではないようである。

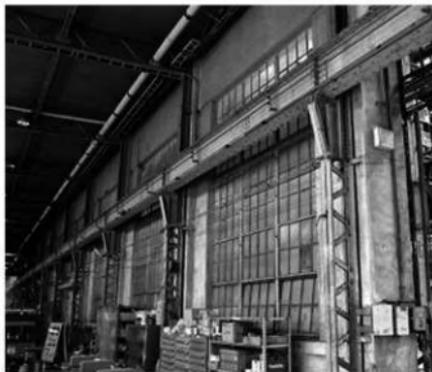
写真32 職場17号 大建屋北側外壁の痕跡

るのみである。大建屋の外部に面している壁面は東西妻面のみでコンクリート打ちっばなしの内壁になっている。ただし図面上は隣の増設棟と接続しているため、存在しないようにも見えるが、大建屋北側側面については増設棟との接続面に大建屋建造当時の外壁(写真 32)が取り壊されずに残っており、当時の窓の構造も確認できる。それまでの古い窓枠は嵌め殺しのものであったが、一部に閉閉式の窓が使われていたことが分かる。これは別施設である会食所 1 号でも一部見られた構造で、施設において全体に古い窓の構造が残っているわけではないため、場所によって嵌め殺しの窓と閉閉式の窓を選択して設置していたのではないかと考えられる。大建屋と小建屋にも天井部分は屋根直下のむき出しの状態で、トラス構造やラチス構造がそのまま確認できる状態である。

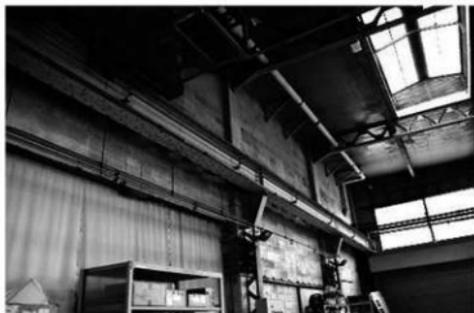
写真 33 職場 17 号 増設棟北側外壁の痕跡及び屋根直下の構造

増設棟の壁面は妻面東側と側面北側は構造材がむき出しの形で、外壁のスレート波板が内部からも確認できる。南側壁面は大部分が先述した大建屋の旧壁面を利用しているため構造材を据えているのみだが、西側の一部に構造材の外側にブロック塀(写真 33)による補修をしている。また天井も屋根直下のむき出しの状態でラチス構造の構造材がそのまま確認できる状態である。

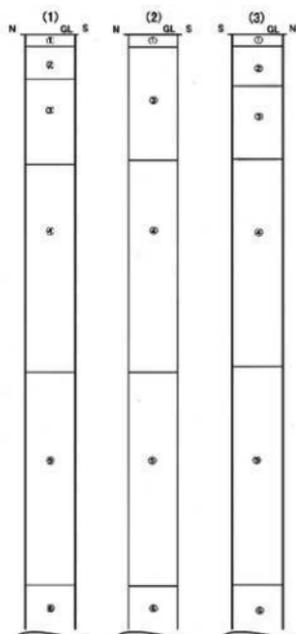
第28図 施設周辺の堆積状況断面図 (S:1/40)

次項の 3 つの断面図(第 28 図)は第 29 図で示している倉庫 4 号の東側(1)と南側(2)、職場 17 号の東側(3)で確認された堆積状況を示している。現状では多度津工場内はアスファルトやコンクリートで舗装されているため、どの断面図においてもコンクリート層(①層)が厚さ 10 cm 程度覆っている。その下層(②層)は(1)と(3)の断面図上では厚さ 30 cm 程度の大量の円礫を含んだ層があり、その下層に礫混じりの花崗土層(③層)が 60~70 cm の厚さで確認されている。(2)の断面図上ではこの花崗土層(③層)が 1 m 程度の厚さで確認されている。そこから下層(④層)は(1)(2)(3)ともに同じ堆積で、厚さ 170 cm 程度の砂層、その下層(⑤層)に厚さ 180 cm の砂層(透水層)、その下層(⑥層)に礫を多く含む砂礫層が確認されている。

断面図上の②と③は花崗土ベースの造成土で多度津工場を建造する際に地ならしとして造成されたそうである。両層とも大型の礫を内包しているのも、上層の舗装面が沈下しないために礫を敷いた痕跡であると考えられる。(2)に大きな礫を多量に含む②層が確認されないのは、施設の端部で荷重による沈下の可能

性が低い場所であったため大量の礫敷きの必要がなかったためではないかと考えられる。その下層である④層は河の堆積作用によって出来上がった砂州の上層で⑤層はさらに古い段階で海の潮流作用によって形成された初期の砂州の痕跡であると考えられる。④層と⑤層の境界はちょうど標高0m地点で、それ以下の⑤層は掘削すると水が湧いてくる透水層である。潮流による堆積が0m地点まで達したことで、河の営力によって流れ着いた川砂が堆積していき、上層の④層となったのであろう。この場所ではないが第29図の砂州2と想定される場所で行った発掘調査では④層にカワノナの貝殻が確認されており、これは淡水性巻貝であるため河成堆積である証左となっている。最下層の⑥層は再び礫混じりの砂礫層となり、これは砂州が形成される以前の海底部分と考えられる。また多度津工場の前段階である江戸時代の多度津藩陣屋の痕跡は別の場所ではあるが④層上面に柱の跡や石敷、石列などの痕跡が確認されていることから、砂

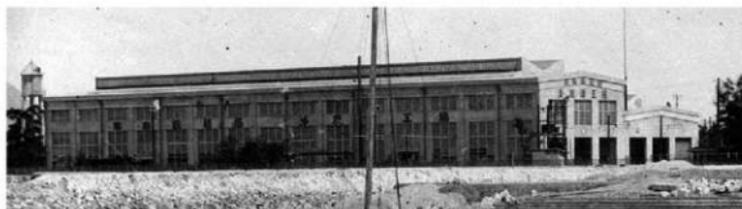
写真 41：職場 17号建屋 昭和 12（1937）年撮影（多度津町教育委員会提供）

柱間隔は桁面 6m、妻面の柱間隔も 6m だった。推定ではあるが柱脚には基礎があり地中梁でつながっている。地中梁の上に外周壁の腰壁が載る。基礎の下には杭が設けられている、杭の仕様はわからない。妻面には鉄道車両が出入する梁間方向には地中梁を設けることができない、それは地中梁があると車輦の重さで下がり破損するからで、したがって妻面の鉄筋コンクリート造の壁部分にしか地中梁や基礎が設けられない。大上屋の桁面北側には鉄骨鉄筋コンクリート造の柱の座留止めの梁が小建

屋の軒の高さに揃えて設けられている。妻面は鉄道車両の出入口の上に鉄骨造のトラス梁が設けられた、大上屋ではこの梁が柱の座屈止めを兼ねていた。大上屋の東側の妻面では線路の引込が3ヶ所から2ヶ所になり、鉄筋コンクリート造の広幅の梁がある、その下の部分の柱位置が変わっている。推測ではあるがこの広幅の梁が水平力を負担して南海地震での破損を免れた。その他の3カ所の妻面の柱や梁と壁には被害が出ている、増設棟の掃れで大上屋の妻面や北面西側壁や屋根に、倉庫7号上屋の西側妻面の鉄筋コンクリート造の壁から受けた地震力で屋根の鉄筋コンクリート造の屋根版が幅30mにわたって破損し、壁面や屋根面に大規模な改修がされている。この改修で妻面の柱座屈止めに鉄骨造の平行弦トラス梁が設けられ梁上端にはラチスの水平梁を一形に組み合わせている、しかし地震による柱の座屈止めや壁の横揺れを防止するには十分ではない。この改修で窓を下に大きくしている。
