史跡 烏取城跡附太閤ヶ平

保存修理概要報告書

一九八七年三月

鳥取市教育委員会

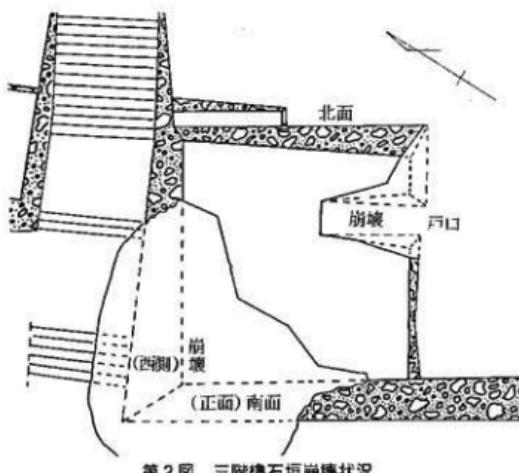
第2図 三階槽石垣崩壊状況

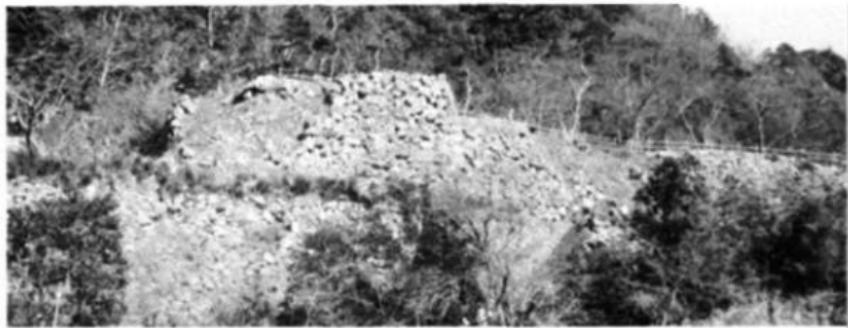
三階櫓石垣崩壊状況（南より）

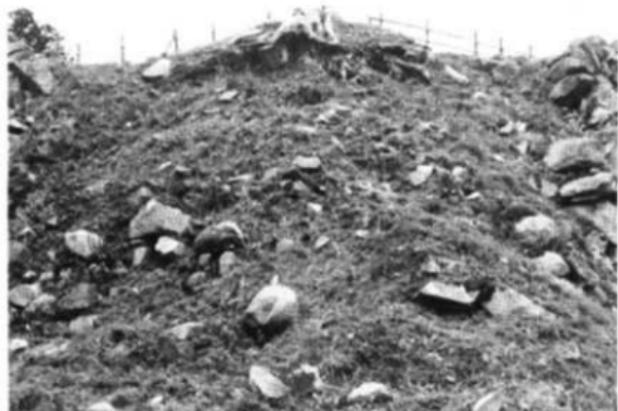
三階櫓石垣南西面崩壊状況

写真中央部天端角石
に下記の銘文が刻印
してあった。

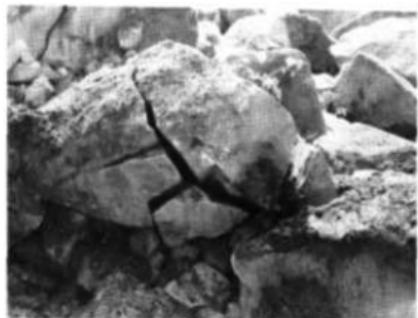
既設石積亀裂状況（昭36）

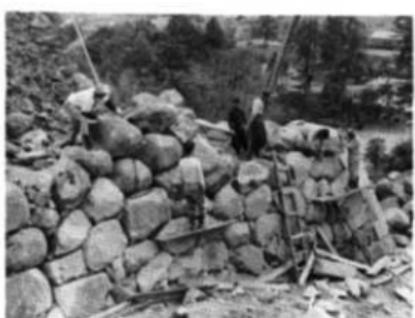
石積状況（昭36）

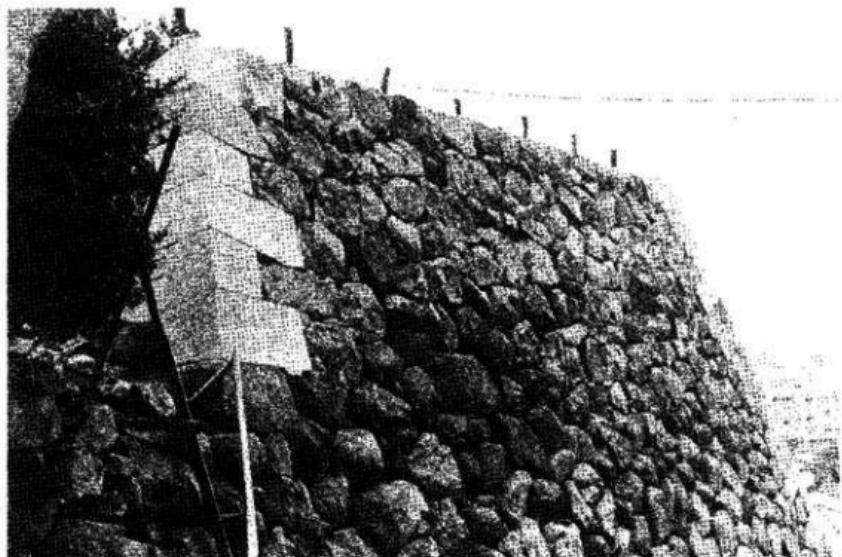
三階櫓石垣修復完成（北西より）

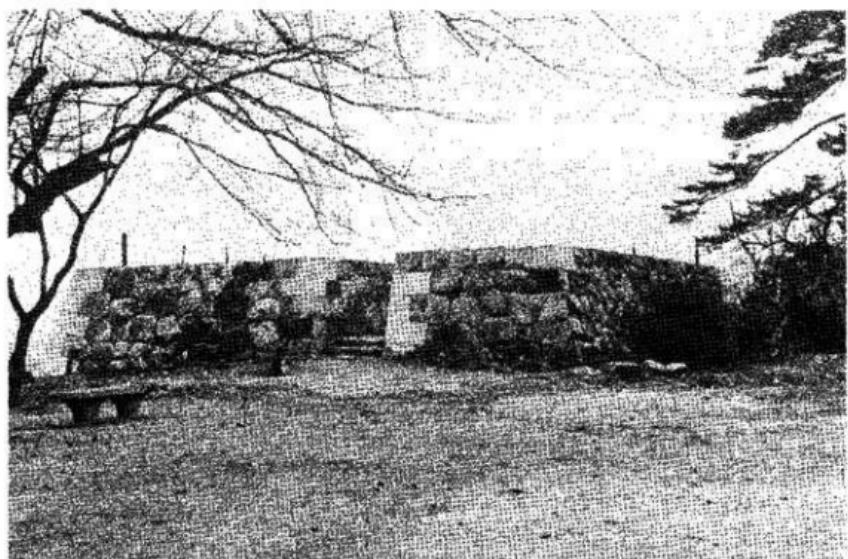
三階櫓石垣修復完成（北東より）

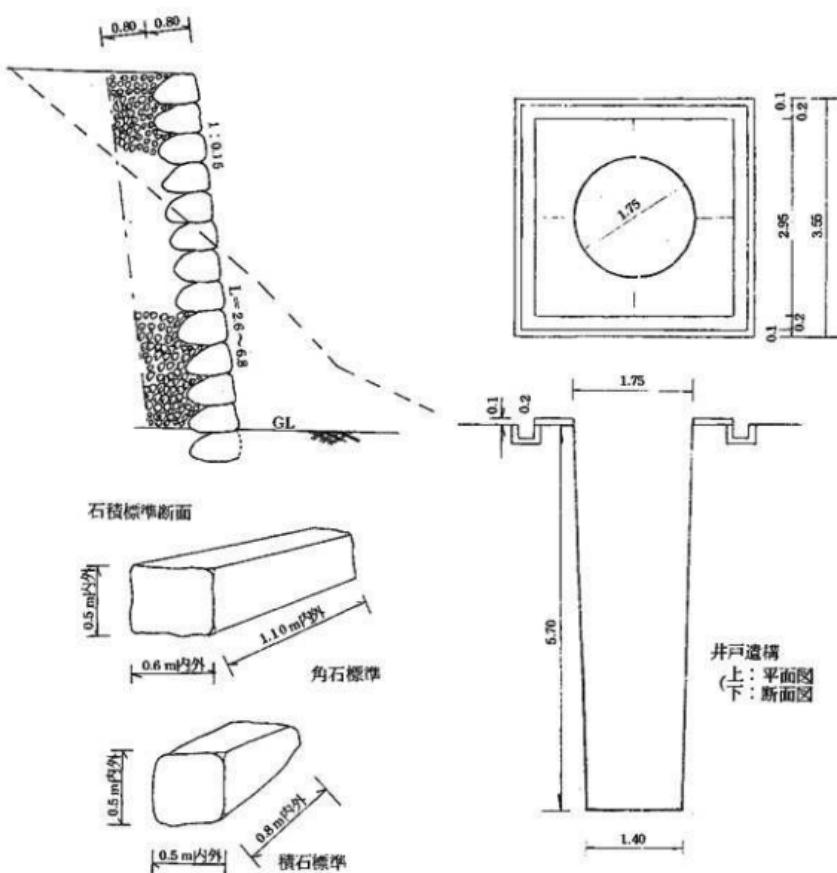
第19図 大菱橋石垣修理構造図

石垣修理にあたっては、文化庁の指導を得て実施したものである。在来石積の取りはずし範囲については、出来るだけ在来の石積技法を知る範囲を残し、取りはずし部分を最少限度にするよう努めたが、使用可能な石材はキ裂等を生じたものが多く非常に少ない。このため、材質、色調を考慮して新材を調達した。新石材は当初鳥取市の南東の千代川支流の八東川（八頭郡桜町神直地内）から採取する計画であったが、途中、千代川支流赤波川上流（八頭郡用賀瀬町板井原地内）に変更するなど石材の選定にあたっては慎重を期した。新石材の城跡内の運搬については、宝隆院庭園横の大鼓御門跡の平地から索道により二ノ丸広場に荷上げした。

石段の修理については、欠落部分を補う程度にとどめた。練堀跡の石垣は、上部の崩壊が著しくまた石垣の級みもはげしいため、文化庁の指導のもとに、一部取りはずしの後積直しを行った。

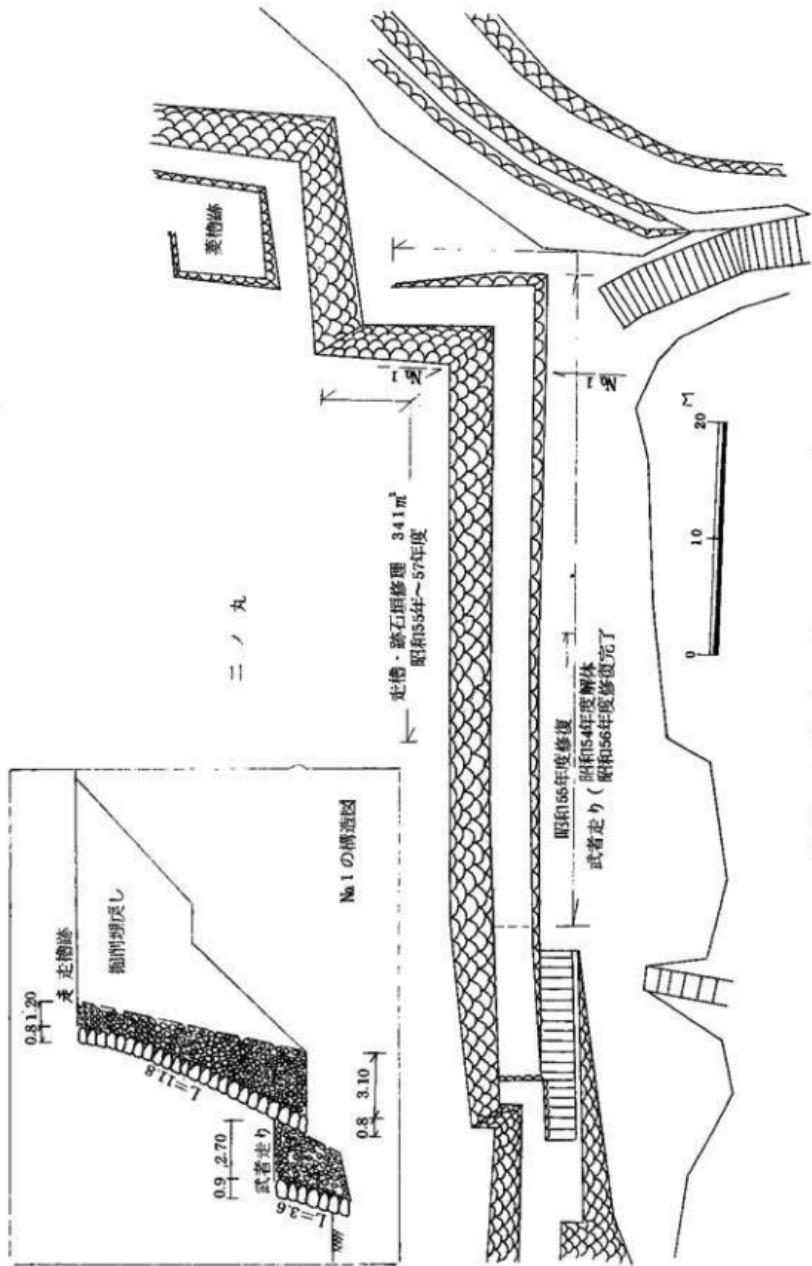
第21図 走橋・踏跡石垣修理状況図

走櫓跡石垣修理工事は、走櫓跡南面石垣のうち石積の緩み及び石のキ裂・腹出し等の著しい部分を修復するため新たに143m²の石垣を解体した。また昭和54年度に解体した走櫓石垣下部の武者走り石垣の復元(117.6m²)を行い武者走りの修理を完成させた。走櫓跡の南東隅の角石垣の基礎の根石の据付けも技術指導を受け慎重に行い更にこの部分の石垣の積上げも実施した。この走櫓隅石垣は今年度は37.0m²を積上げ修復を行った。これに要する積石材は花石を使用するよう努めたが、大部分は千代川河川から採取し搬入した新石材を用いている。

- 走櫓石垣のくずれを防ぐためのモルタル注入法は、現在流出している水の道を止め、水圧、上圧を高め逆効果となるのでよくない。
- 走櫓石垣本体の下部近くに同レベルで石垣の出っぽりのくい違いがあり興味深いが、これは施工年代のずれで、スミ出し丁張り段階での手違いで生じたものを考えられる。
- 走櫓石垣の根石部分の確認後は、早急に武者走り部分を復元すべきである。
- 石垣の石材は、安山岩の混入があって、風化、亀裂、ゆるみがはげしく、更に裏栗石の少いことは崩壊の大きな原因である。
- 走櫓石垣の角石は、文化財的にみて築城時旧来使用の石丁場での切り出し、作成使用が理想的であるが、安山岩は質的に好ましくない。花崗岩で色調の似たものを使用すること。根石部分の裏栗石の幅は3mとする。特に角石の根石部分は注意すること。
- 石積の勾配は、テラ勾配とすること。また角石は極力手を加えず、ノミ切加工までとすること。

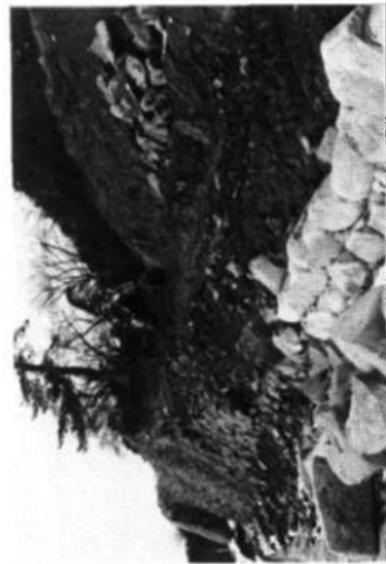
走柵石垣のやるみ、亀裂、陥出し部分の解体

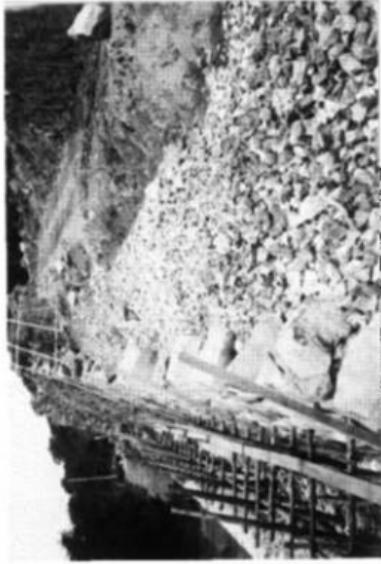
走柵石垣の裏栗石の状況

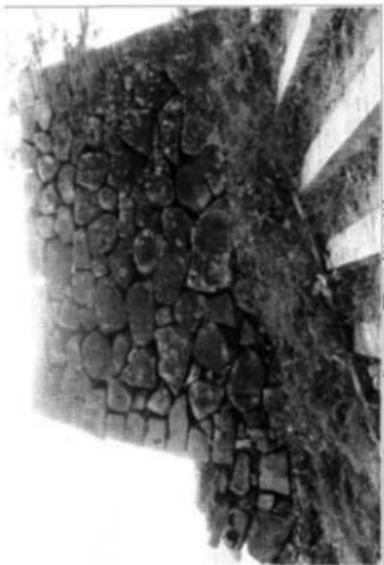
北面 (修理前)
