**重要文化財 旧美歎水源地水道施設
保存修理工事報告書**

鳥 取 市

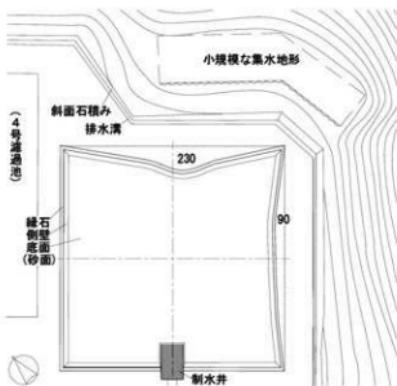
写3.1.1 5号滤過池東側壁のはらみだし（雑草除去後）

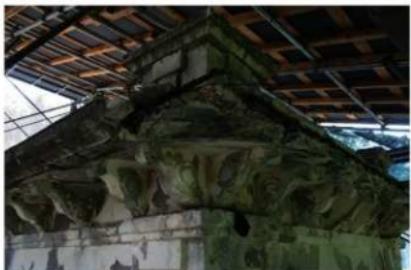
構造体(1~4号) 鉄網モルタル造の屋根や庇、内外の壁に亀裂やモルタルの浮き・剝離が生じており、壁内部の鋼材が錆びて膨張したことによる爆裂が随所で発生していた。特に2号は、腰壁や柱型部分の崩落が著しく、一部の山形鋼は降伏しており、建物が正面側に向かって傾斜していた。バラベットの笠石やオーナメントは部品をモルタルで貼り付けており、これが脱落している箇所があった。庇は水が廻り込み、天端、鼻先、持ち送りのモルタルに浮きや剝離が生じ、剥落も著しい状態だった。内部の帯鉄は錆が著しく、一部の断面が失われていた。内部壁画や天井画は山形鋼の小口及び帯鉄等の発錆により格子状のひび割れが生じていた。

写3.2.1 鉄骨の発錆・モルタル剥落 (制水井2号上屋底)

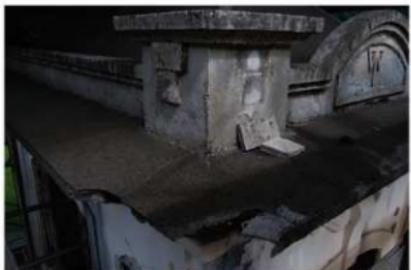
写3.2.2 装飾部材の脱落 (制水井2号上屋バラベット)

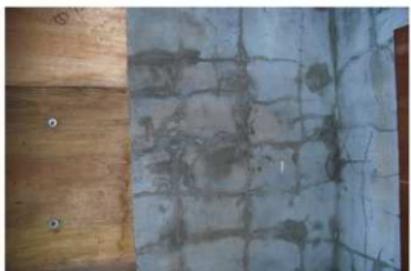
写3.2.3 格子状のひび割れ (制水井1号上屋内壁)

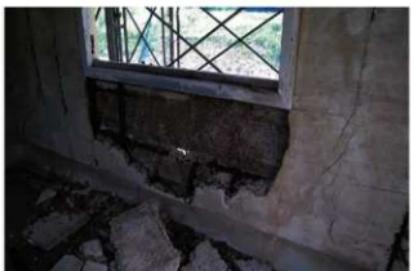
写3.2.4 脊壁の破損 (制水井2号上屋内壁)

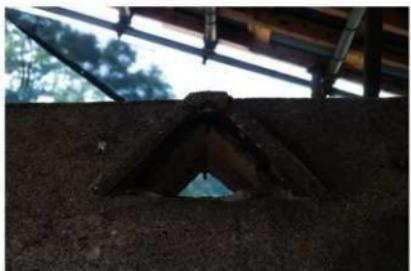
写3.2.5 換気口の欠失 (制水井2号上屋屋根)

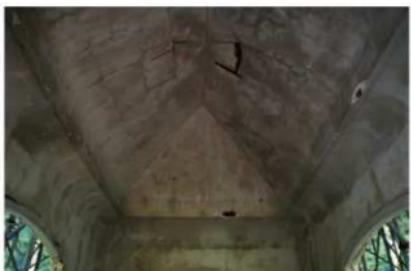
写3.2.6 格子状のひび割れ (制水井2号上屋天井)

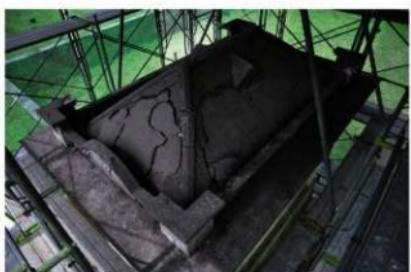
構造体(5号) 鉄網コンクリート造の屋根にアスファルトルーフィングを張り、この上にモルタルを塗っていたために、ルーフィング面でモルタル塗が剥離・崩落していた。外壁面は多くのひび割れが多く生じていたが、1号~4号のような剥落はみられなかった。内部は格子状のひび割れが目立ったが剥落等は生じていなかった。屋根の下面には爆裂が生じており、錆びた鋼材が露出している状態であった。

なお、制水井5号上屋の屋根では、ルーフィングの上にモルタルを塗るという仕様そのものが破損原因である。

写3.2.7 防水層保護モルタルの剥離 (制水井5号上屋屋根)

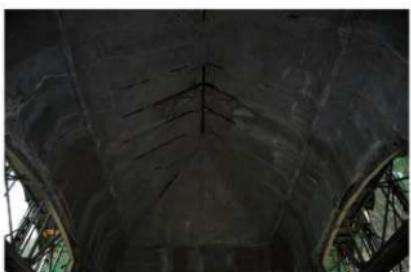
写3.2.8 鉄筋の発錆 (制水井5号上屋天井)

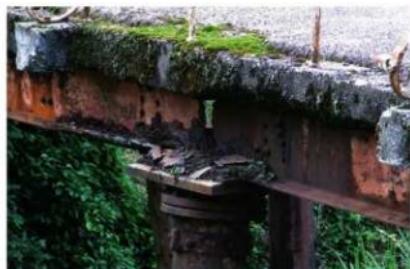
写真3.2.13 橋桁腐食(下流側管理橋)

橋桁 支承付近を中心として、全体的に著しい発錆膨張、減肉、断面欠損が生じており、こうした破損は今後も急速に進行するものと考えられた。I型鋼のフランジでは層状腐食が観察された。構造的な要所の腐食が進んでいたので、部材の破断や座屈により破壊に至る危険な状態にあった。

破損の原因 床版端部に立ち上がりや水切が無いことに加え、橋桁が床版端部寄りに配置されていることによって、雨水や融雪水が橋桁のフランジに溜まり易い構造となっていた、これが橋桁破損の原因となった。

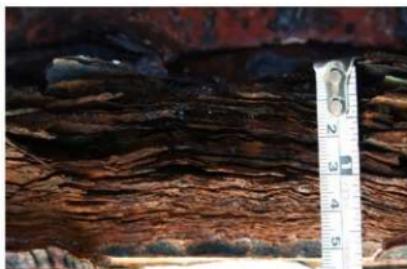
写真3.2.14 同前、フランジ端部の層状腐食

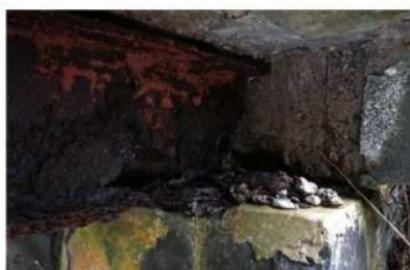
写真3.2.15 橋桁腐食(上流側管理橋)

橋桁 塗装が剥落し錆が前面に生じていた。下流側管理橋に比較すると軽微ではあったが、支承付近や上フランジを中心として発錆膨張、減肉、断面欠損が生じていた。上フランジ上面には不陸調整と思われる鋼製削物が適宜配置されており、橋桁の腐食はこの削物周囲で顕著だった。

破損の原因 両端支承部の破損原因是下流側管理橋と共に通する。しかし、床版端部に立ち上がりが設けられ、橋桁から床版端部までも距離があるため、橋桁の破損度合いは下流側管理橋よりも少ない。下流側管理橋には無い破損原因としては、橋桁に載せられた不陸調整物の存在が挙げられる。

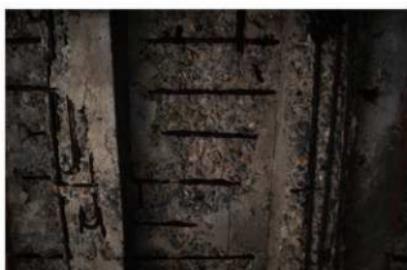
写真3.2.16 RC造床版下面の破損(上流側管理橋)

床版は鉄筋の発錆によりコンクリートが爆裂している。鉄筋発錆の原因是、全体的にかぶり厚が少ないとことである（3.3.4参照）。また、梁の下端筋は密に配筋されており、特にフック継手部分では鉄筋の隙間が殆ど無く、コンクリート充填が不十分となり豆板が生じていた。こうした原因に加えて、河川からの水分供給を受けて腐食しやすい環境にあることも、破損を助長していた。

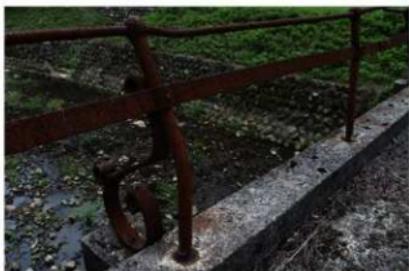
写3.2.17 手摺破損（上流側管理橋）

手摺 手摺の親柱は大きく転倒して橋の外部へ飛び出していた。おそらく車両が衝突したものと考えられる。本体は比較的形が残っているが、モルタルの浮きや剥がれが生じており、エフロレッセンスが析出していた。手摺は塗装が完全に剥げて全体に錆を生じており、腐食による折損や欠損がみられた。親柱と同様、大きく湾曲している箇所があった。

手摺の破損は車両の衝突が原因と思われるが、それは上流側管理橋が車両の通路として使用されていたためである（2.2注（2）参照）。

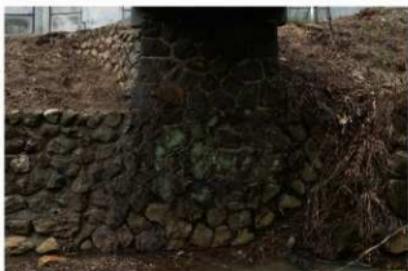
写3.2.18 右岸側橋台石積の乱れ（上流側管理橋）

ル詰めの目地はひび割れて植物が繁茂しており、石積みが緩み始めている可能性があった。護岸部分は角石が多く、上部の力を受けきれていたかった。

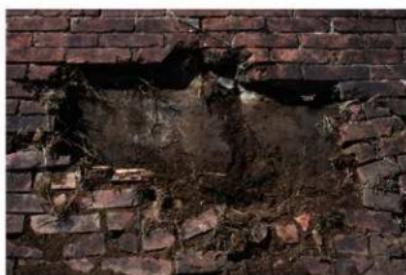
濾過池 濾過池側壁の煉瓦目地の緩みや脱落により植物が生え始めている。アスファルト防水層にモルタルで張り付けられた煉瓦は、アスファルト面で界面剥離を生じ、部分的に脱落している（写3.2.19）。このような破損は水道施設の供用時に生じていたらしく、随所でコンクリートによる補修が行われている（写3.2.20）。1～4号では全体的に煉瓦目地が欠失していた。5号東側の煉瓦破損は、3.1.5を参照のこと。

写3.2.19 煉瓦の破損（1号濾過池側壁）

原因 漣過池側壁の煉瓦脱落は、アスファルトに煉瓦を積むという仕様が原因である。その他は、草の繁茂や泥の堆積、5号東側壁のはらみ出し（3.15参照）を除けば破損は比較的軽微と言える。

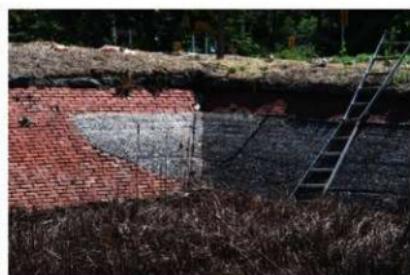
写3.2.20 コンクリートによる過去の補修（2号濾過池側壁）

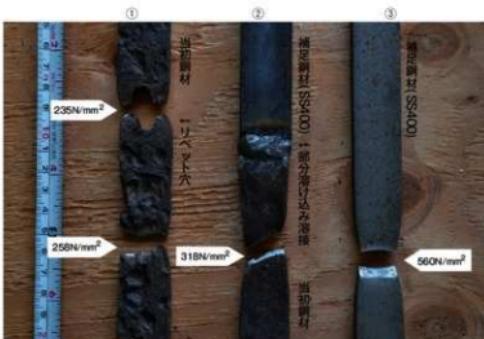
写3.5.3.1 鋼材溶接補修の性能確認

引張試験により溶接補修の性能確認を行った。試験体は①当初鋼材、②溶接補修材、③補足鋼材の3点とした。数字は引張強度を示す。溶接した②では溶接部以外で破壊したので、溶接性はある。
