4章 実施の仕様

4.2 車体補修工事（各棟共通）

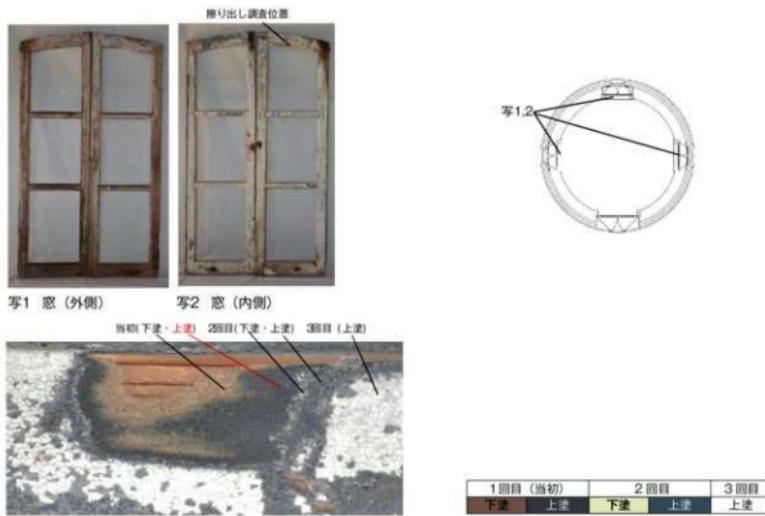
写3 塗装剥り出し調査（赤色が復原色）

要旨六 接合井 建具塗装調査

現状の建具は白色のベンキ塗仕上げである。塗装剥り出し調査及び資料より、当初は鼠色だったことが判明した。扉は両方共欠失。

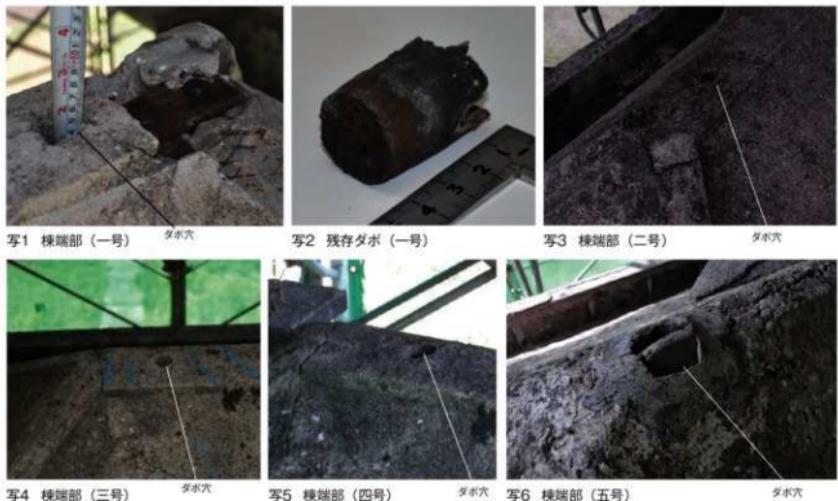
要旨一～五(二) 一～五号池過水井上屋 フィニアルの痕跡

現状ではフィニアルが欠失しているが、当初の屋根には棟の両端にはフィニアルを固定していたダボ穴が残存している。一号～四号のダボ穴は直径25mm、深さ60mmを測り、特に一号からは腐朽した木製のダボが発見された。これによってダボの大きさや、フィニアルが木製であったことが分かる。五号ではダボ穴形状が異なり、フィニアルは屋根へ輪廊込むように取り付いていたことが分かる。

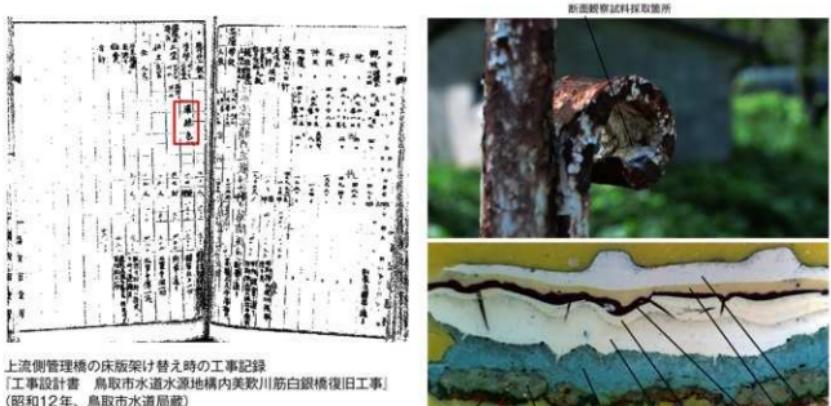
要旨七 削・管理橋 手摺塗装調査

最も古い仕上げ	2回目(下塗・上塗)	3回目(下塗・上塗)	4回目(下塗・上塗)	5回目(下塗・中塗・上塗)
下塗	上塗	中塗	下塗	上塗

最も古い仕上げ(2回目(下塗・上塗)) 3回目(上塗) 4回目(下塗・上塗) 5回目(下塗・中塗・上塗)
下流側管理橋の手摺及び塗膜断面
(黄色は断面観察試料固定用の樹脂、赤字が復原色)

上流側管理橋の手摺は発錆が著しく後装の痕跡が確認できないが、昭和12年に行われた床版架替と同時に「濃緑色」に塗り替えられたことが資料から判明する。一方下流側管理橋の手摺は、後装調査の結果現存する最も古い仕上げ色が濃緑色であった。これらにより、上流側の管理橋床版架替と同時に塗られた可能性が高い。

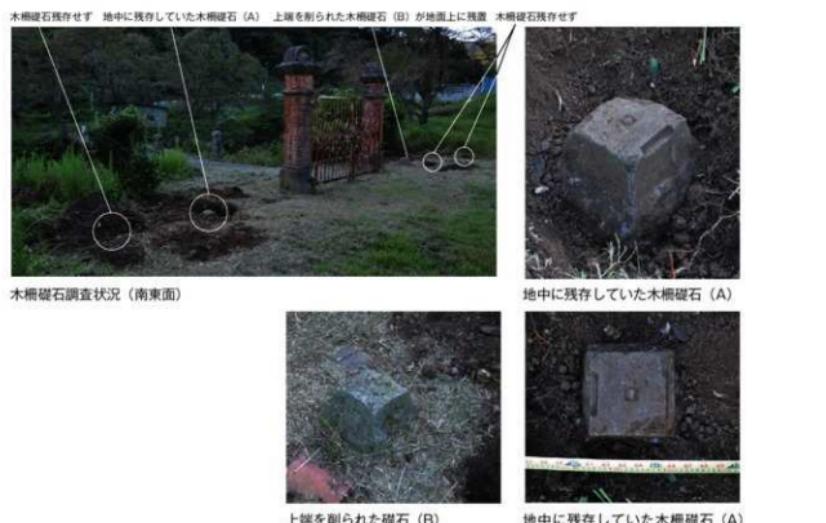
要旨八（二） 水道用地 門柱 木樋の碇石

木樋碇石調査状況 (南東面)

地中に残存していた木樋碇石 (A)

上端を削られた碇石 (B)

設計図に記載されている木樋の碇石位置を掘削して調査したところ、4つのうち1つの碇石が地中に残存していた。ただしその位置は、設計図では既存門柱から60尺の位置と記載されているが、実際は635尺の位置であった。また、もう1つの碇石が上端を削られた状態で地面上に残置されていた。

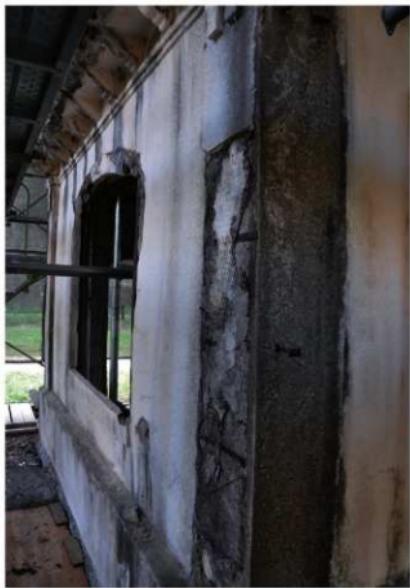
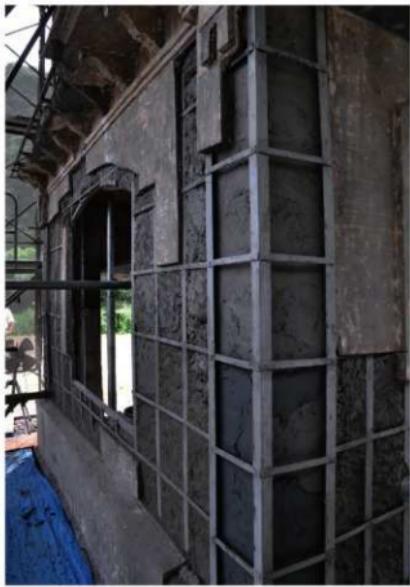
③鋼材防錆処理・下地調整
写4.2.23 制水井1号上屋壁補修

①修理前

②軸体研り

④モルタル断面修復

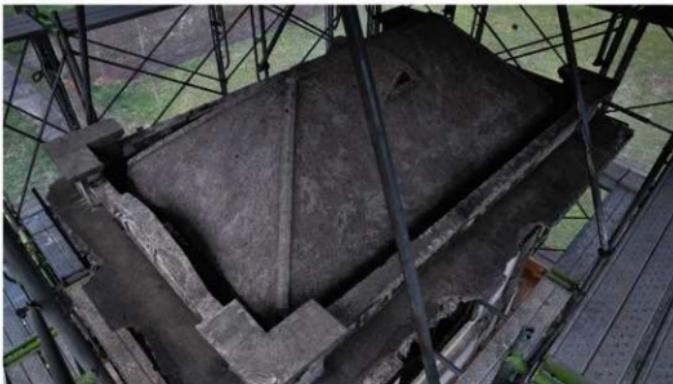
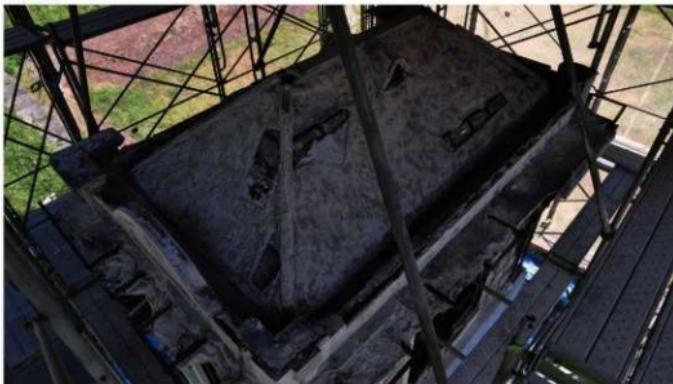
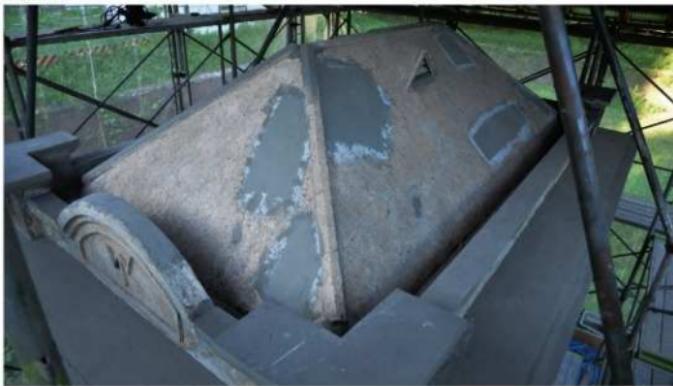
③モルタル新面修復
写4.2.24 制水井1号上屋屋根補修

①修理前

②軸体研ぎ

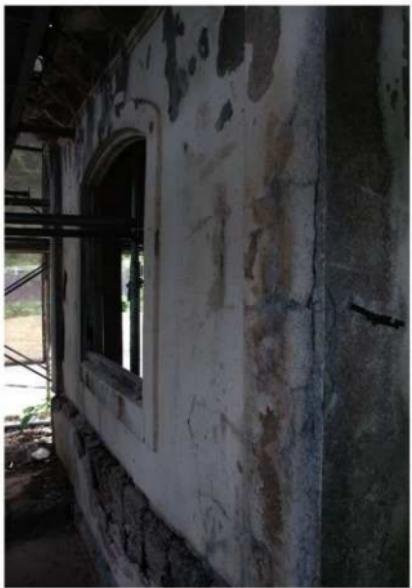
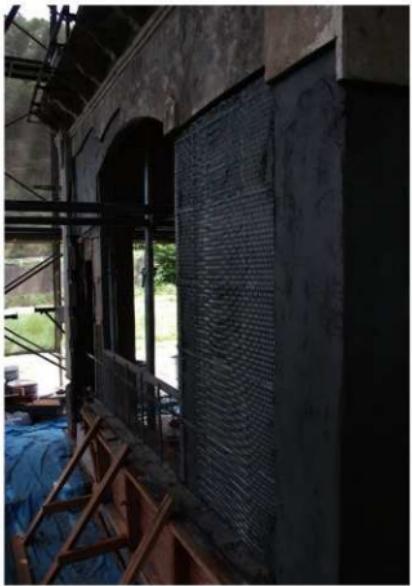
③ラス取り付け、鋼材防錆処理・下地調整、コンクリート断面修復 ④モルタル断面修復
写4.2.26 制水井2号上屋壁補修

①修理前

②軒体研ぎ

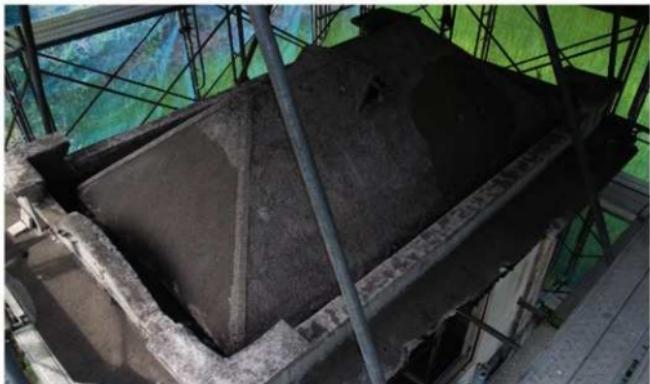
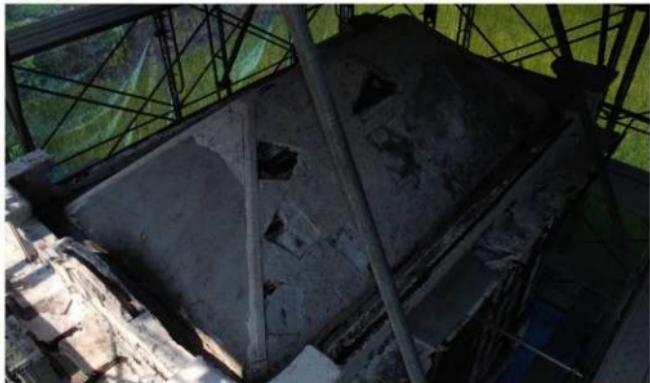
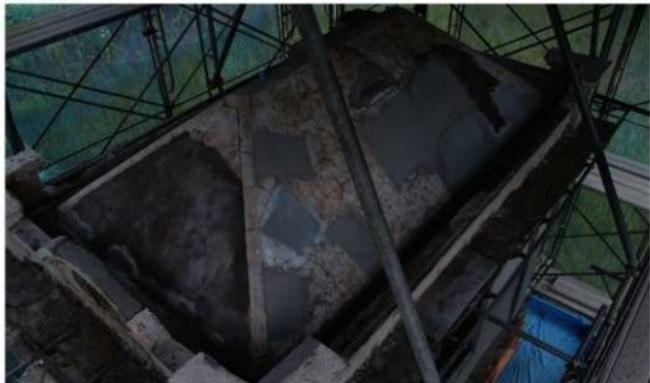
③モルタル断面修復
写4.2.27 制水井2号上屋根補修

①修理前

②軸体斬り

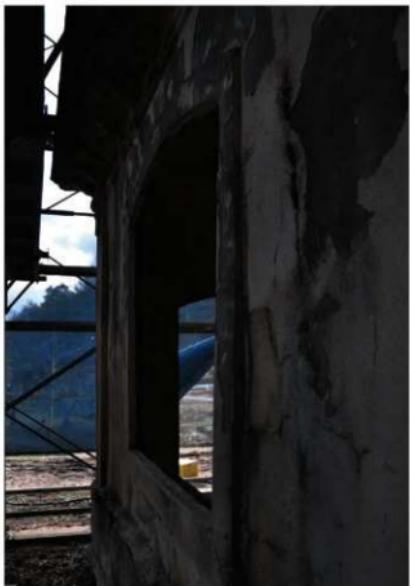
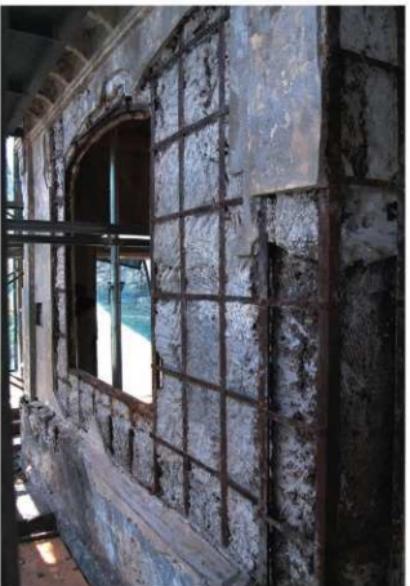
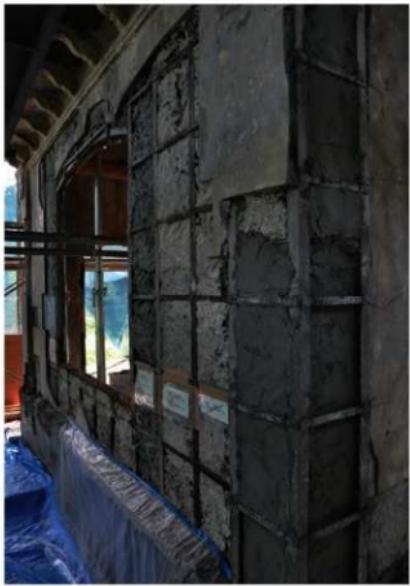
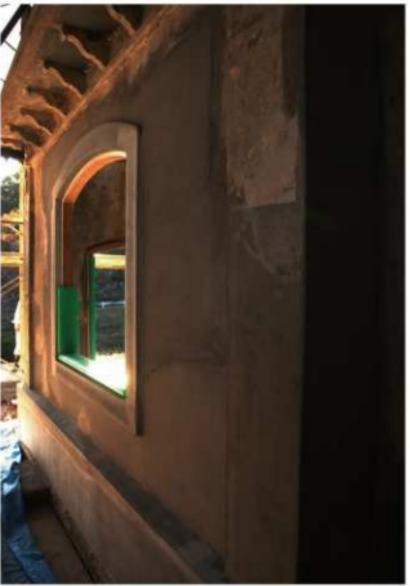
③鋼材防錆処理・下地調整
写4.2.30 制水井3号上屋壁補修

①修理前

②躯体研り

④モルタル断面修復

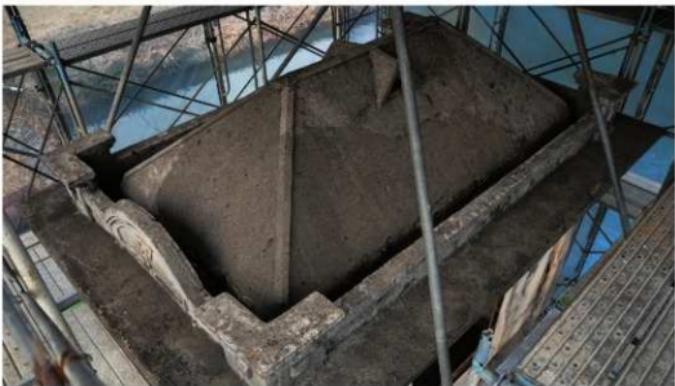
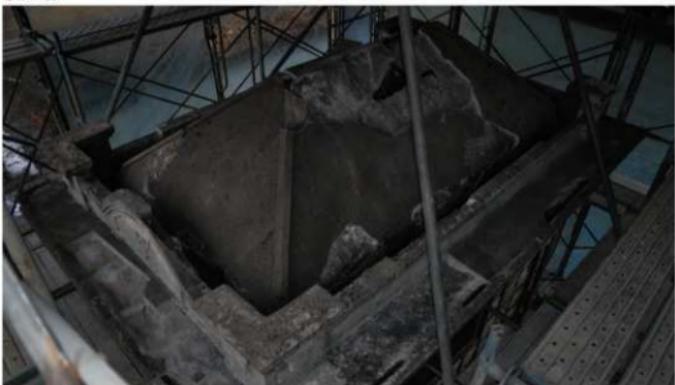
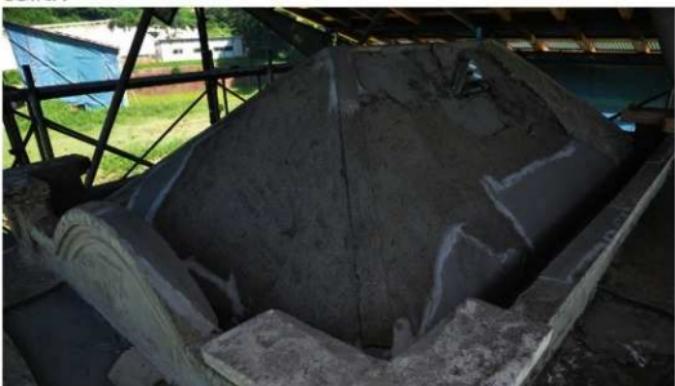
③モルタル断面修復
写4.2.31 制水井3号上屋根補修

①修理前

②軸体斬り

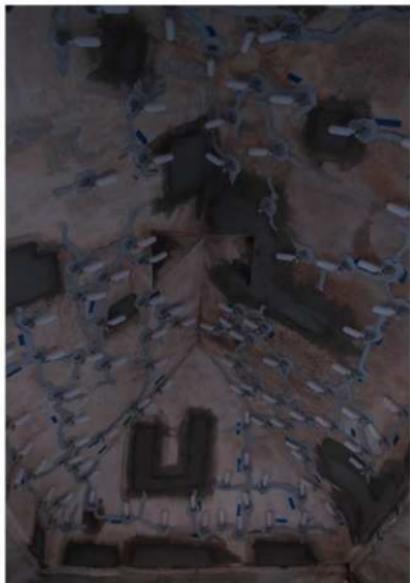
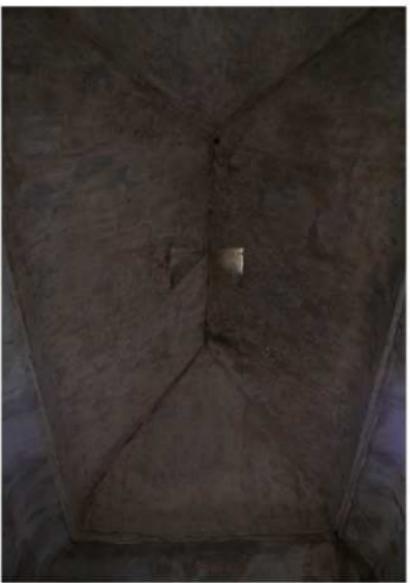
③モルタル断面修復・ひび割れ補修
写4.2.32 制水井3号上屋天井補修

①修理前

④仕上げ(水性塗料による色合わせ)

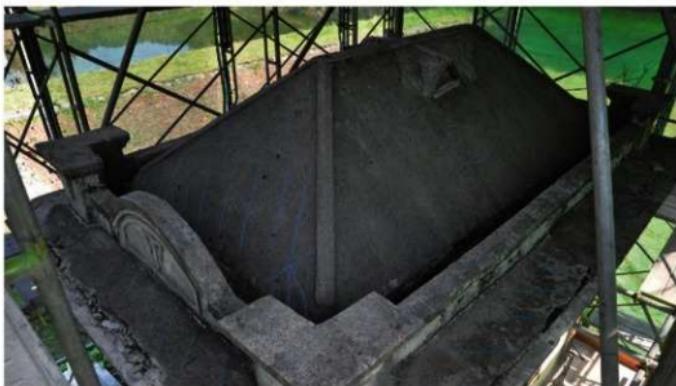
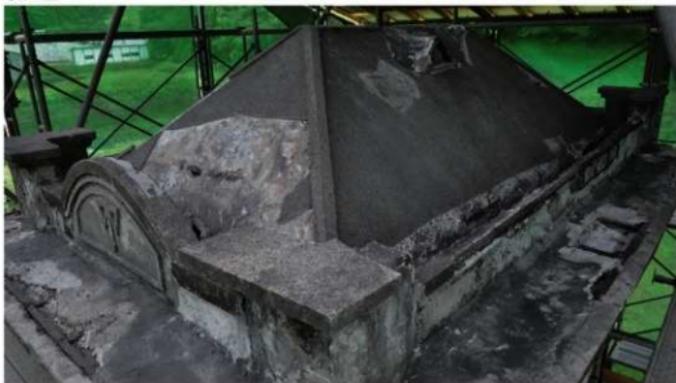
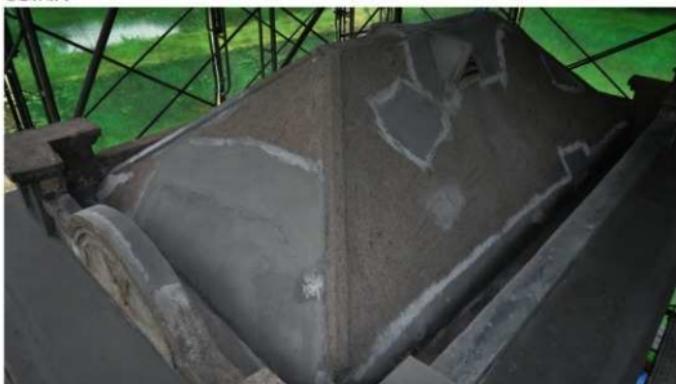
③モルタル新面修復
写4.2.34 制水井4号上屋屋根補修

①修理前

②躯体研ぎ

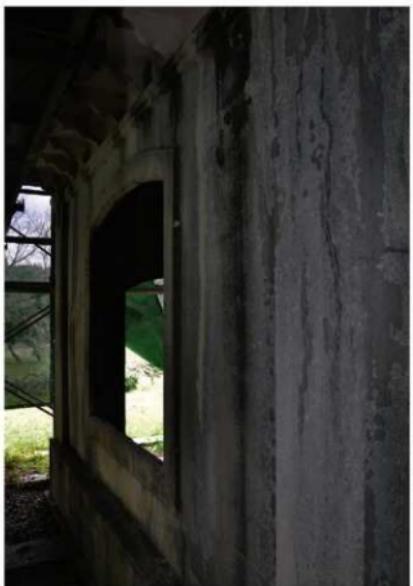
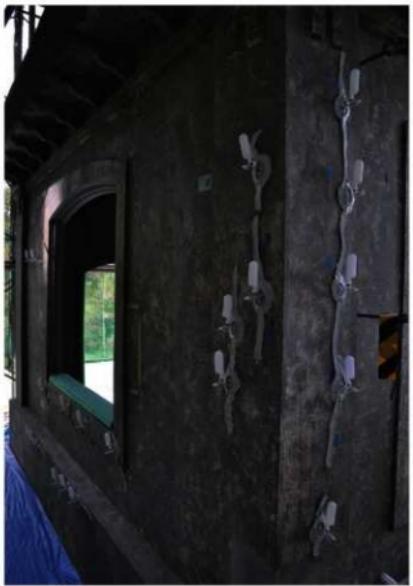
③鋼材防錆処理・下地調整
写4.2.36 制水井5号上屋壁補修

①修理前

②船体研り

④コンクリート断面修復

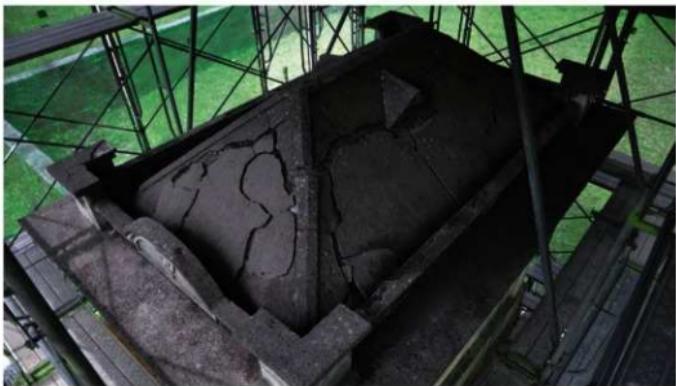
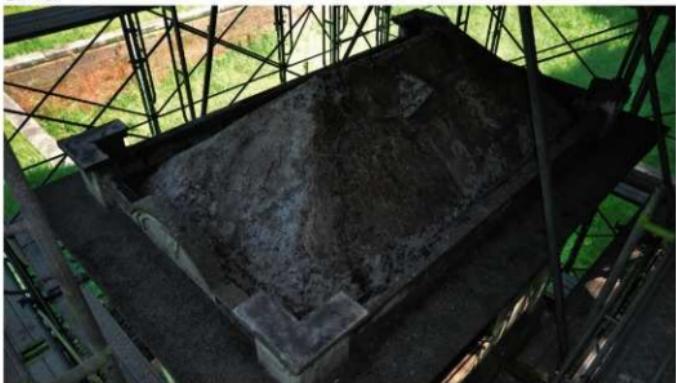
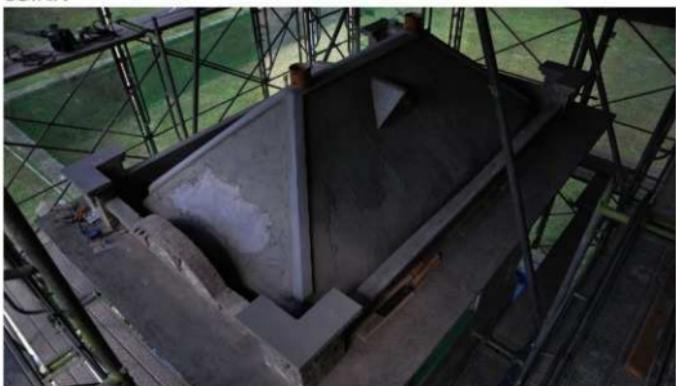
③コンクリート断面修復
写4.2.37 制水井5号上屋根補修

①修理前

②軸体研ぎ

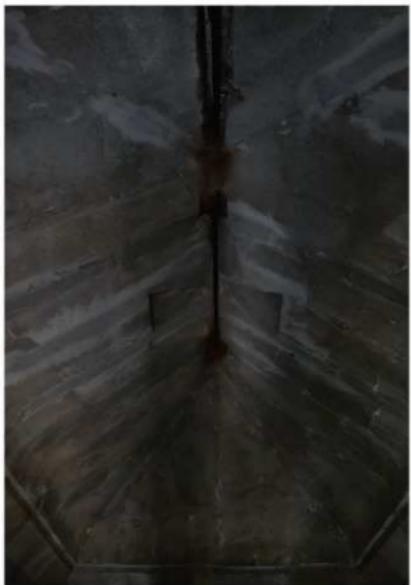
③コンクリート断面修復
写4.2.38 制水井5号上屋天井補修

①修理前

②船体研ぎ

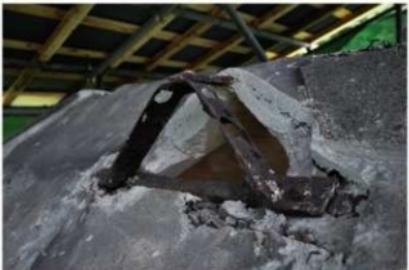
写4.2.43 制水井1～4号上屋ドーマー窓ガラリ(破損材)

その他の補修 制水井上屋屋根のドーマー窓に取り付くガラリのうち破損しているものは、在来の仕様に倣って1～4号は帯鉄、5号は板金を用いて補足した（5号は板金腐食のため全数補足）。ガラリは車体の鉄骨と違い外部に露出するため、1～4号は溶融亜鉛めっき、5号は亜鉛めっき鋼板として耐久性に配慮した（写4.2.42～45）。在来の仕上げは鋼材腐食のため不明だったので、屋根と

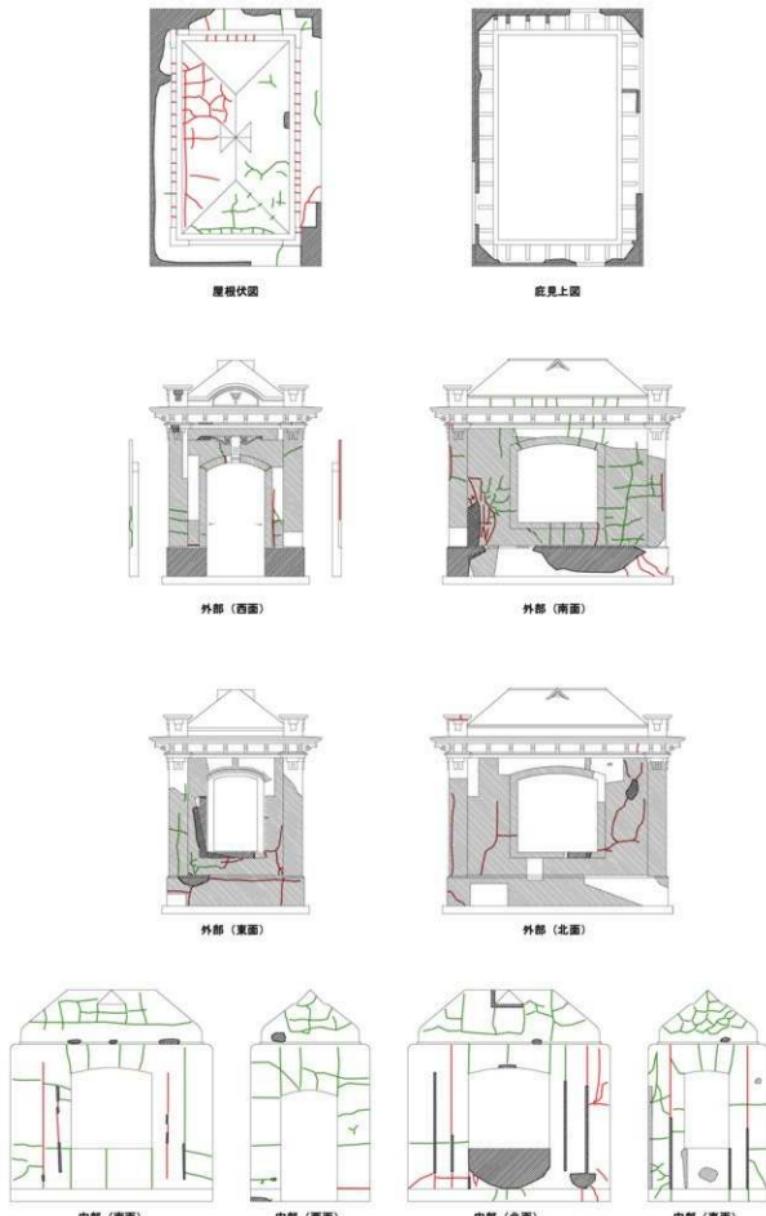
図4.2.4 制水井2号上屋 破損図

■ 浮き ■ 脱落

—— ヘアクラック
— 亀裂1mm～
(表面ひび割れ)

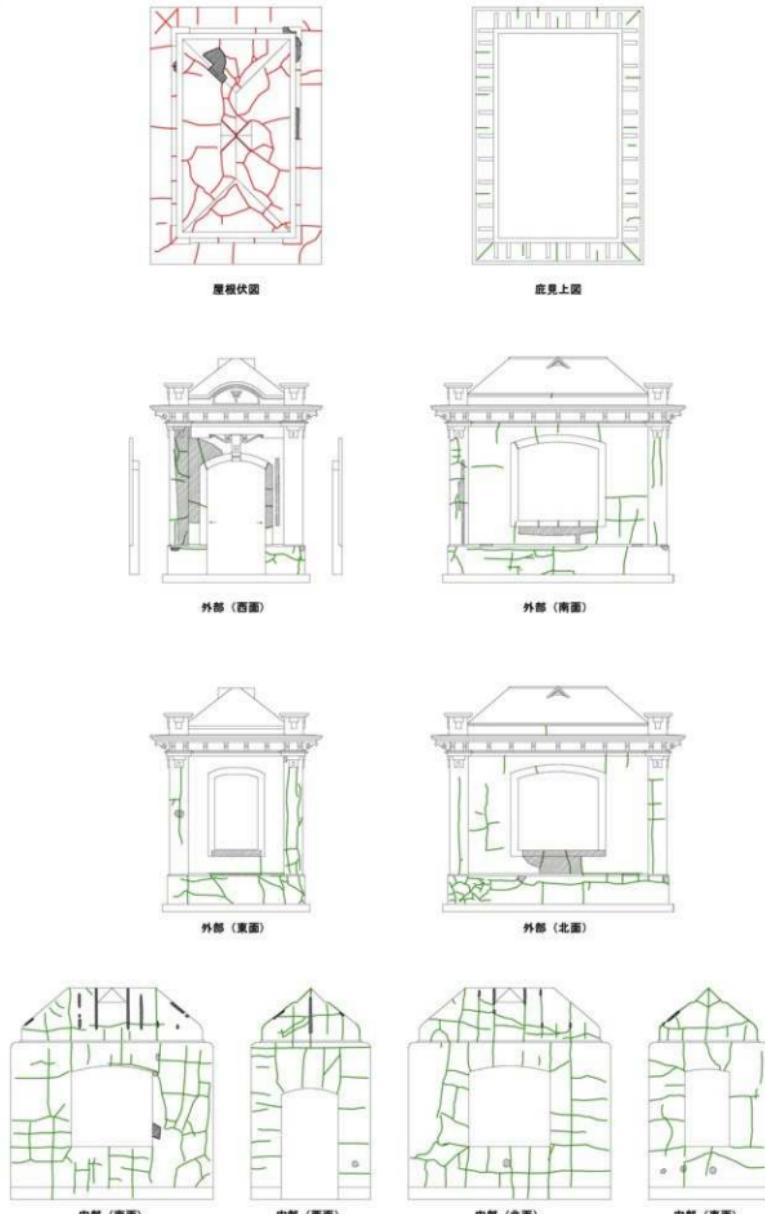
図4.2.10 制水井5号上層 破損図 ■ 浮き ■ 脱落 —— ヘアクラック —— 亀裂1mm～
(表面ひび割れ)

屋根面の斜線は防水セメントの塗直しを示す

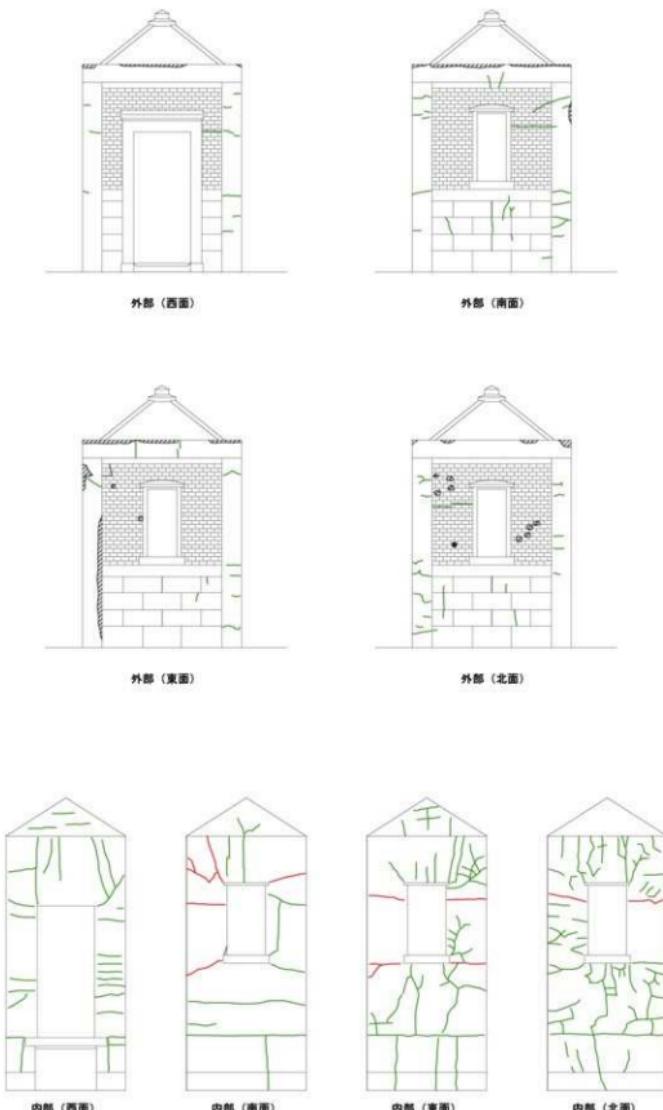
図4.2.14 量水器室 破損図

■ 浮き ■ 脱落 ————— ヘアクラック ————— 亀裂1mm～
(表面ひび割れ)

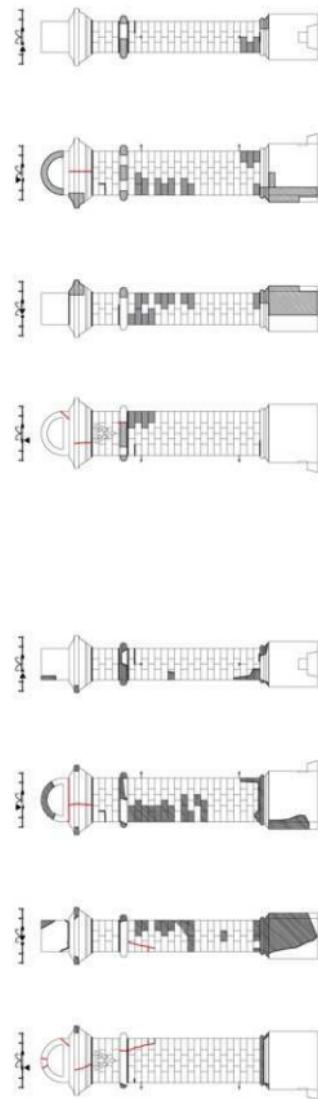
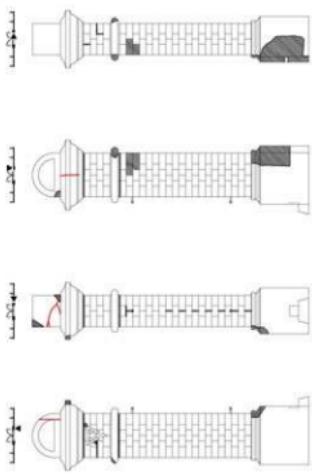
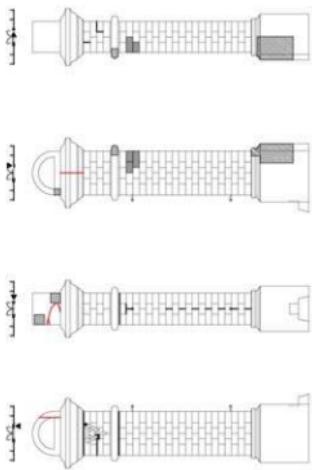
図4.2.20 門柱 破損 国 美留方化 —— 目地欠失
—— ひび割れ注入 (表面ひび割れの覆合)

図4.2.21 門柱 溶修 国 モルタル補修
—— ひび割れ注入

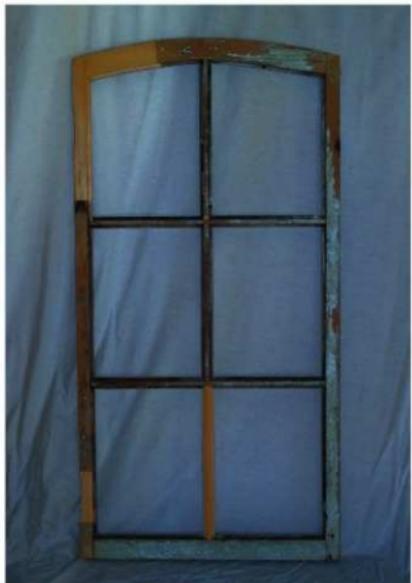
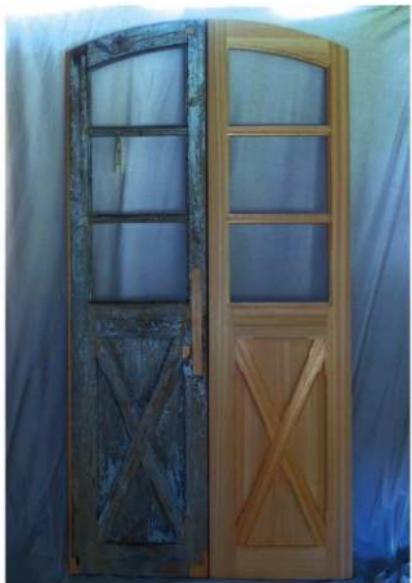
③扉補修（1号）
写4.3.7 建具工事 刷水井上屋 建具補修

木製建具 接合井戸と量水器室上下窓以外の建具は全て取り外され、場外の倉庫に保管されていた（写3.2.10）。破損が著しいため木部は原則として新調としたが、再用可能な部材は補修して再用した（図4.3.1～2、写4.3.5）。在來の建具と枠の材種は木材樹種鑑定⁽¹⁾によりヒノキ材であることが判明したため、補足材はヒノキ材とした。建具ガラス・金具 ガラスは全て欠失していたため、在

①窓補修（1号背面）

②窓新調（2～5号背面）

④扉補修・新調（2号）
