史跡 松本城総堀跡

—発掘調査・石垣改修工事報告書—

2006.3

松本市教育委員会

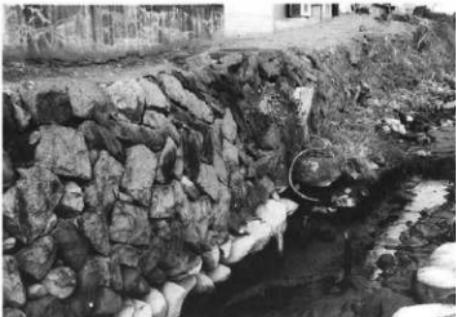
写真番号②本文-1

- 深志橋以南の石垣上は民有地となっており、石垣自体は近年に川玉石の練積みに改修されているため、目立った変形は生じていない。
- これより南方に位置する市有地の部分は、平成12年に練積みに改修された南端部を除いて空積みの石垣が残っている。
- 空積みの石垣には野面石、川玉石、間知石など多様な石が用いられており、これまで繰り返し改修されてきたことが判る。
- 空積みの石垣には各所に変形が生じており、全体的に緩んでいる。平成13年度には2か所で石垣が崩れ、土のうを積んで応急的に処置されている。
- 石垣変形の主な原因是石垣裏面への雨水の流入と考えられる。

石垣の背後はアスファルト舗装された駐車場や東庁舎の軒下コンクリート叩きとなっており、降雨が地面に吸収されることなく石垣裏面へ流入する状況となっている。流入した雨は石垣裏込め材の土砂を流して変形させ、変形した裏込め材の土圧と水圧が石垣に作用し、石垣中央部を押し出すものと考えられる。

西面城内側石垣の破損状況

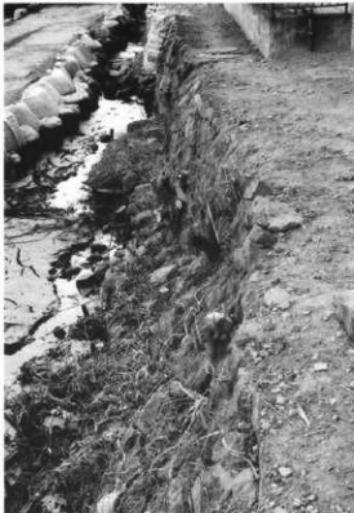
②本文-2

同左

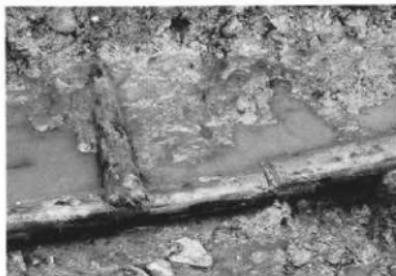
樹種はいずれも松で、胴木径は10～13cm程度、控木径11cm程度、杭はこれよりやや細い（南端付近のみ胴木径22cm程度、止杭径17cm程度）。胴木の繼手には、突き付けと相欠きが用いられていた。

枕胴木と控木の状況。繼手は相欠き（基準番号8付近）

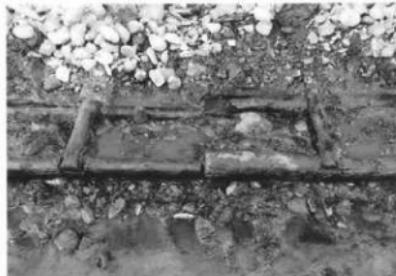
梯子胴木の状況。繼手は突き付け（基準番号10付近）

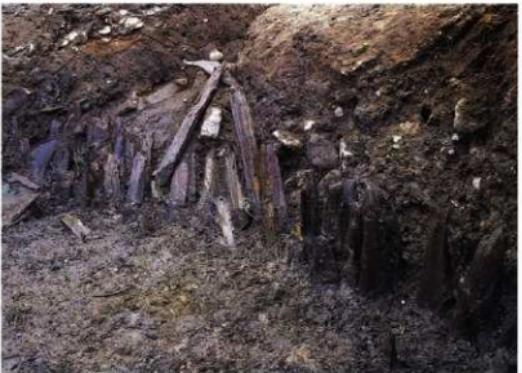
木杭列：近代以降に積まれた石垣から西へ1.2～1.3m付近で木杭列を検出した。杭は、幅3mの調査区の中で42本を検出した。これらの杭はクリ・アカマツ材で、長さ50～75cmを測り、両端が鋭利に削られている。これらの杭列の一部には、被熱痕が観察されるものもみられた。杭列の配置状況は、トレーニング北端から1.8mまでは直線的位置しているが、この南側は堀側(東側)へわずかに屈曲している。絵図等の資料から、調査区南端脇に堀を仕切る水切土手が存在していたと考えられ、発見された杭列は、この土手に沿って東へ屈曲しているものと考えられる。

第1次調查
(T1出土杭列)

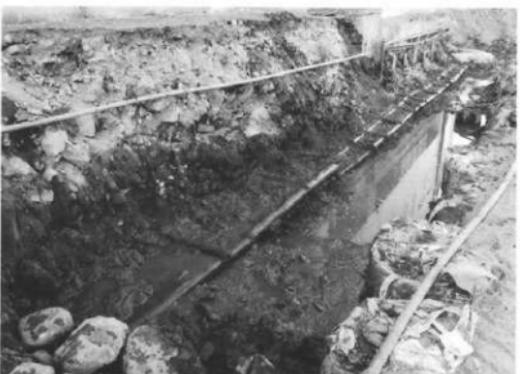
既存石垣解体後の状況
(基礎脚木が見えている)

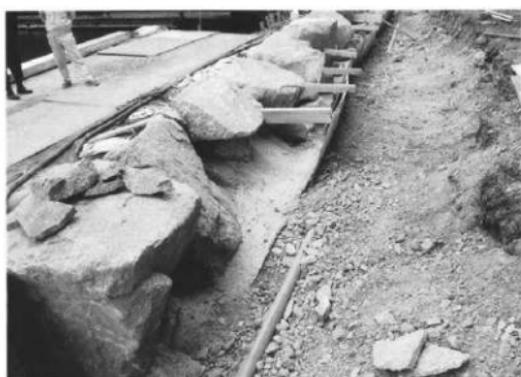
同上
(裏込めコンクリートの状況)

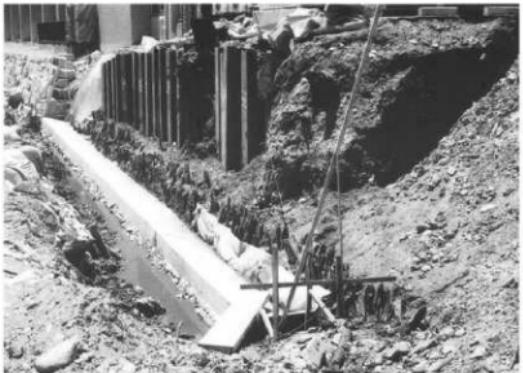
コンクリート布基礎打設状況
(造構の杭列はこのまま埋め戻した)
