## 三次元レーザースキャナによる 唐招提寺金堂の破損図作成

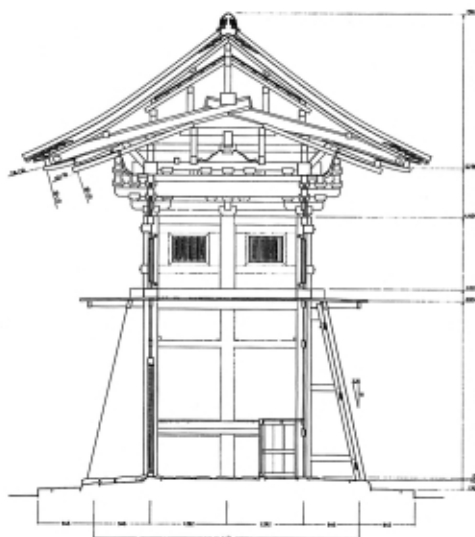
図24 新薬師寺鐘楼断面図  
（『修理工事報告書』1996より）

図24は5年前に竣工した新薬師寺鐘楼（奈良市）の梁行断面図である。前回の修理より100年ほど経過し、軒の垂下が生じていたが、図面では垂木のたわみ・組物の変形を補正している。前回修理時の納まりを作図し、実測値とは異なる設計寸法を書き込んでいる。

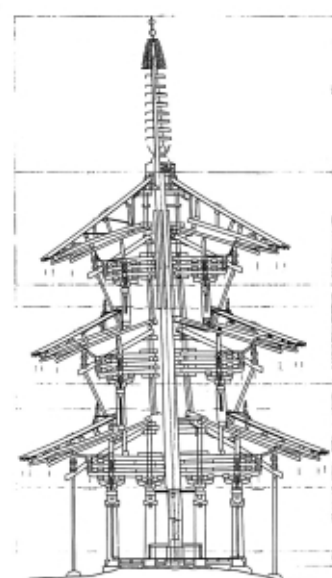
図25 當麻寺東塔明治修理前断面図  
（奈良県所蔵図面より）

一方、明治末期の修理においては破損の状態をそのままに描く図面もつくられていた。図25は當麻寺東塔（奈良県當麻町）の明治35年解体修理着手前の断面図である。心柱が傾斜し、尾垂木下端には垂下を防ぐ支柱が組み込まれ、破損状況をそのままに描いている。修理技術者は

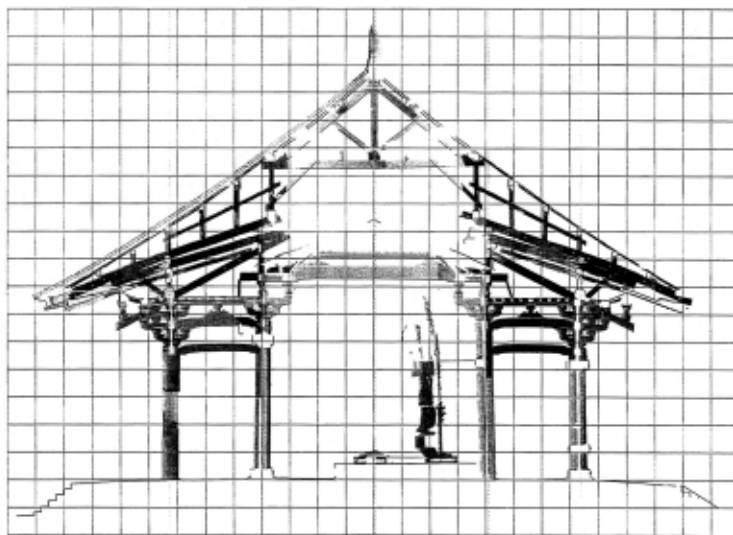
図27 合成データより作成した断面図

体化した金堂が記録されている。最終的な図化作業においては明治破損図のように断面図での表示が最適と考え、合成立体化させたデータをモニター上で切断し、言葉どおりの断面図としてプリントアウトした（図27）。

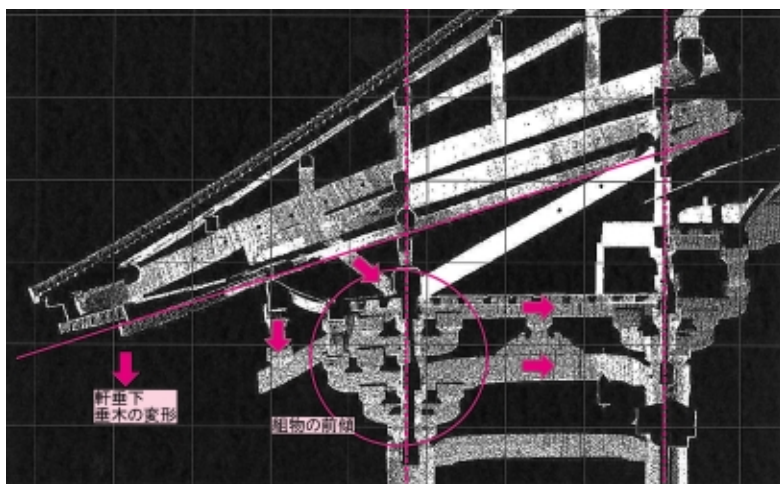
図28 軒廻り詳細図

**成果の検証** 作成した図面を見ると、(1)多大な荷重による軒の垂下。垂木の変形。(2)側通り組物の前傾。斗・肘木は一体となり大斗下端を中心とした回転。(3)枯木受けを通じて通肘木に水平力が伝達され、入側通り組物位置で大虹梁の反力を受け、組物が傾斜している破損状況が確認できる（図28・29）。
