## インドネシア・プランバナン 遺跡群の地震被害

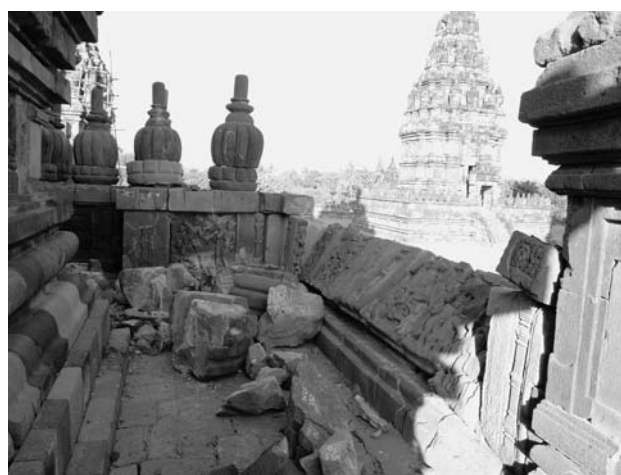
**地震被害の特徴** プランバナン遺跡群の各祠堂では、石積みの目地の開きやズレ、屋蓋ラトナなどの上部部材片落下とそれによる下部位の毀損、石材の亀裂や割れなどを生じ、組石造建築の典型的な地震被害状況がみられた。被害の度合いは各祠堂の規模や形式により異なるが、ほぼ全ての祠堂が地震被害に遭い、遺跡の広範囲に深刻な被害が及んでいる状況であった。

図13 基壇上部の被害状況

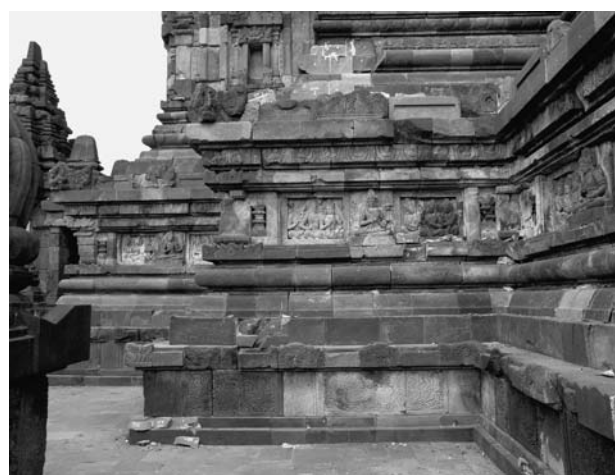
こうした地震被害のうち、注目されるのが、プランバナン寺院シヴァ祠堂の被害状況である。最大の建造物であるシヴァ祠堂では、屋蓋や基壇上欄楯のラトナの落下は少ないが、身舎脚部の出隅部に石材を斜めに縦断した大きな亀裂を生じていた。亀裂や割れが発生している石材周辺をみると、修復時に目地にポルトランドセメントやモルタル樹脂を充填していることが確認でき、このため、地震時の応力が目地ではなく石材に至り、他の祠堂とは異なる被害を招いたと考えられる。

図14 シヴァ祠堂の身舎脚部の亀裂

日本の調査団は、調査結果から今後必要な計画として、第一に危険回避、破損拡大防止のための応急的措置、第二に修復設計に必要な各建物の破損程度、耐震性能等に関する詳細データの収集をおこなうことを提案した。とりわけ、各建造物においては過去の修復範囲、方法が異なっており、この点を考慮しつつ、今回の被害状況を詳しく分析した上で、修復計画を立案する必要性を強調した。ただし、早い時期に修復が完了していた祠堂の修復に関する資料が残されておらず、補強方法等不明な点が多い。また、各建物の耐震性に関する解析をおこない、これを実際の修復設計に具体的に反映させることも重要となる。
