## 宗像市田熊石畑遺跡出土武器型青銅器の保存処理

はじめに 2008年、福岡県宗像市田熊石畑遺跡（弥生時代中期前半）の6基の墳墓より15点の武器型青銅器が出土した。出土した青銅器は腐食が進行してきわめて脆弱な状態となっていた。奈良文化財研究所では宗像市よりこれらの青銅器の保存処理の委託を受け、2010年度と2011年度の2ヵ年にわたり保存処理を実施した。

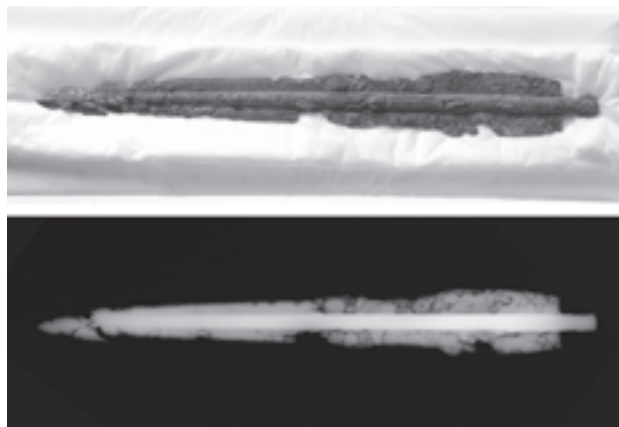
図59 1号墓1号銅剣  
(上：保存処理前、下：X線透過撮影像)

得られたX線透過撮影像の中から1号墓1号銅剣の画像を図59に示す。孔食性の腐食が全体にわたって生じている状況を確認することができる。腐食はきわめて進行しており、クリーニングに際しては慎重な処置が必要となることがあきらかとなった。また、孔食性の腐食の周囲および刃部のエッジに沿って、大小様々な亀裂がすべての遺物に生じている。ベンゾトリアゾール溶液による安定化処置およびアクリル樹脂による強化処置に際しては、含浸処理により崩壊する危険性を有するものもあるため、湿布法あるいは塗布法を採用した方が望ましい状態のものもあることがあきらかとなった。

クリーニングをおこなった後、ベンゾトリアゾール溶液による安定化処理とアクリル樹脂による強化処理をおこなった。含浸法により崩壊するおそれがないと判断された遺物は2%ベンゾトリアゾールのメチルアルコール溶液に24時間浸漬した後、未反応のベンゾトリアゾールを除去するため、メチルアルコールにより十分に洗浄をおこない、風乾した。ベンゾトリアゾールによる安定化処理後、3%アクリル樹脂（商品名：パラロイドB-72）のアセトン・トルエン混合溶液に減圧含浸し、強化処理をおこなった。

一方、含浸法により崩壊するおそれのある遺物に対しては、2%ベンゾトリアゾールのメチルアルコール溶液を浸み込ませたガーゼを用いた湿布法、あるいは筆による塗布法による安定化処理、あるいは2%ベンゾトリアゾールを含む3%アクリル樹脂のアセトン・トルエン混合溶液の塗布法を適用した。
