## 西トップ遺跡の保存と修復

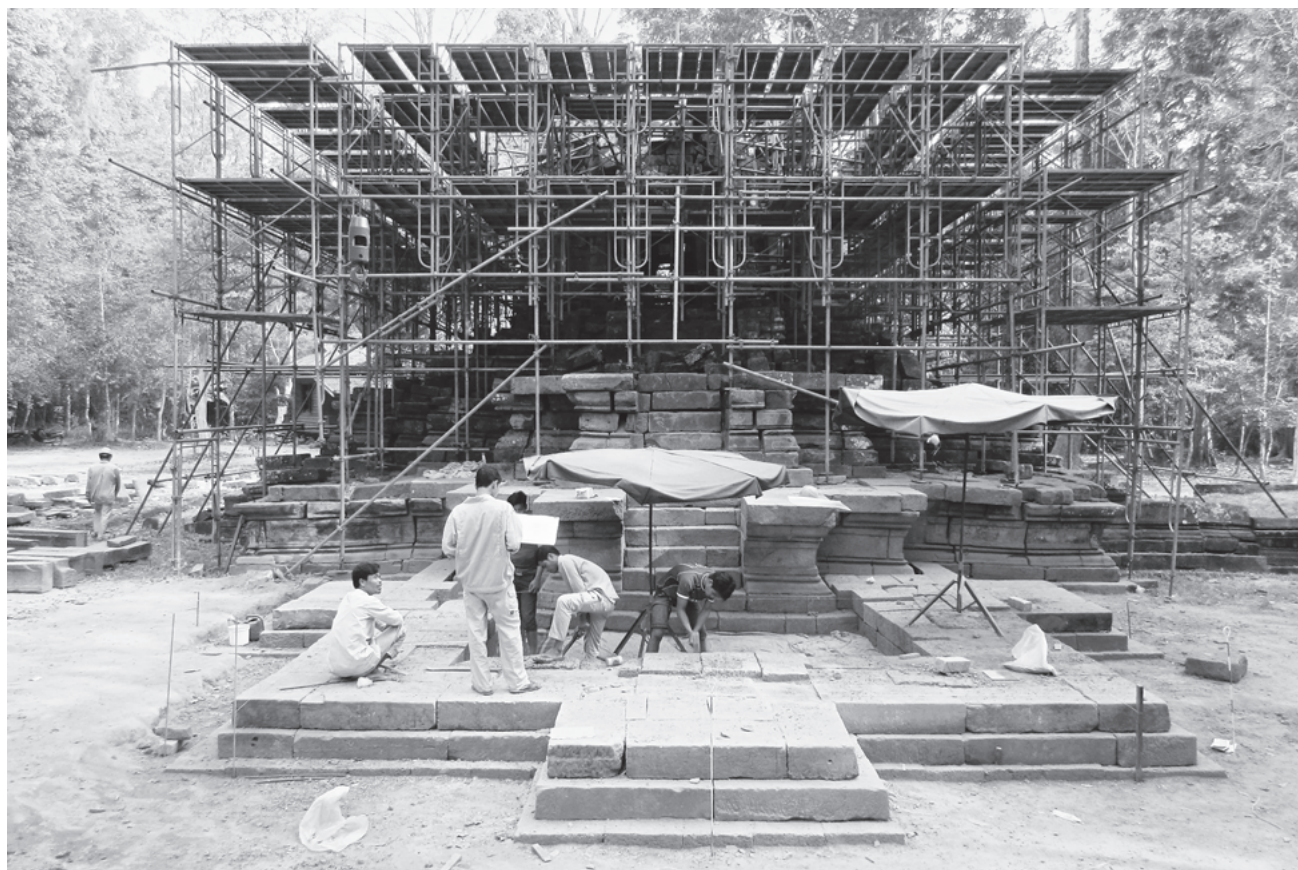
図31 下成基壇再構築の様子（南から：2015年3月19日撮影）
