III. 研究ノート

1. 檻台増設方法の一例 一熊本城飯田丸五階櫓台石垣解体調査成果から—

下高 大輔（熊本博物館）

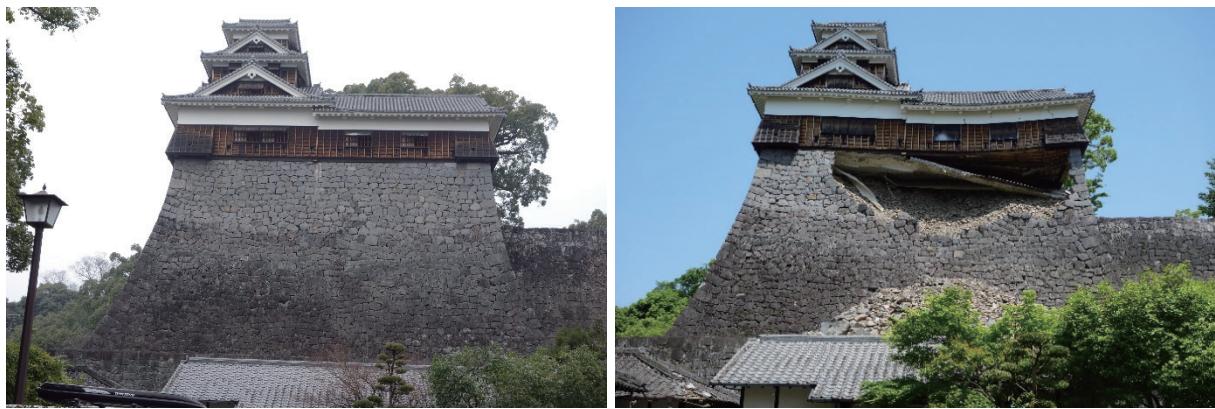
図2 飯田丸五階櫓、南から（左：被災前、右被災直後）^(註8)

江戸時代を通して存在していた五階櫓そのものは、西南戦争直前に解体され櫓台だけの状態であったが、平成17年（2005）に櫓が復元され往時の姿となっていた^(註3)。こうした状況で、平成28年（2016）熊本地震で大きく被災し^(註4)、櫓台石垣は「奇跡の一本石垣」として全国的に報道された（図2）。

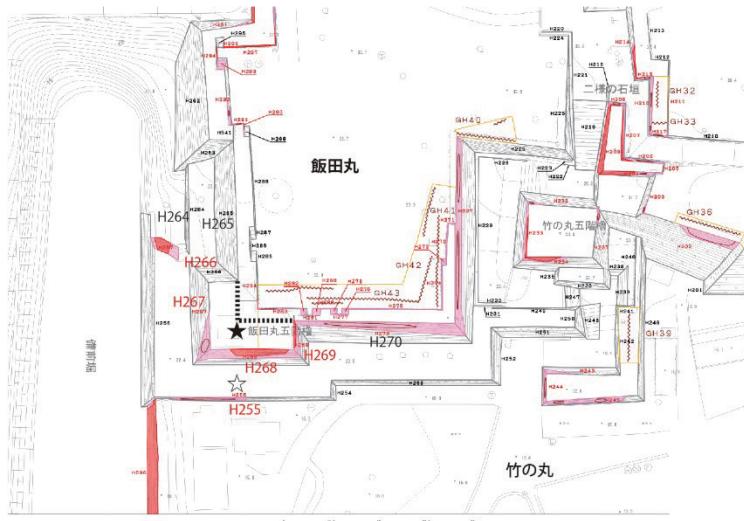
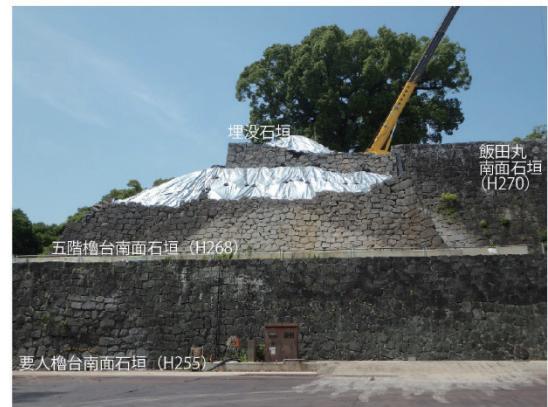
図3 飯田丸五階櫓台構成石垣配置 (註14)

飯田丸五階櫓台は、東西南北面の合計4面の石垣に加えて飯田丸側（曲輪側）の数面の石垣で形成されている（図3）。櫓台下半分の当初石垣は、「築石部が築石数石分で目地が通り、サイズ不統一の方形石材が使用され、隅角部が算木積み、石垣面はある程度整形して方形を呈した築石石材で構成された割れ面主体」という特徴を有しているため、熊本城石垣4期（慶長16年～元和年間（1611～1624））に相当する^(註9)。その後、正徳5年（1715）に石垣の膨らみを解消するために櫓を取り除いて修理されていたことが文献資料調査成果で明らかとなり、その具体的な修理規模についても今回の震災復旧に伴う解体調査成果で明らかとなった^(註10)。解体調査の成果から江戸期の修理は一度のみであり、当該期の地震災害等で崩壊した事実はない。その後、櫓は西南戦争直前に撤去され櫓台のみの状態となり、明治22年（1889）の地震で南面（H268）を中心に崩壊して陸軍が当該箇所を修理している。そして、平成17年（2005）の櫓復元前に西面（H267）・北面（H266）を中心に修復している（図4）。

★飯田丸五階櫓台・☆要人櫓台石垣位置図（上が北）
※五階櫓台内は埋没石垣
※石垣面の赤色範囲は崩壊箇所、桃色範囲は変状箇所

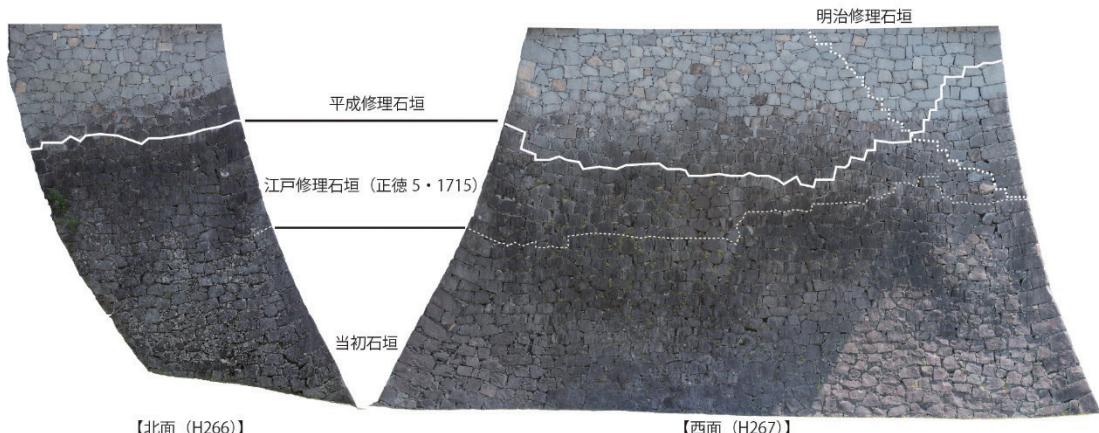
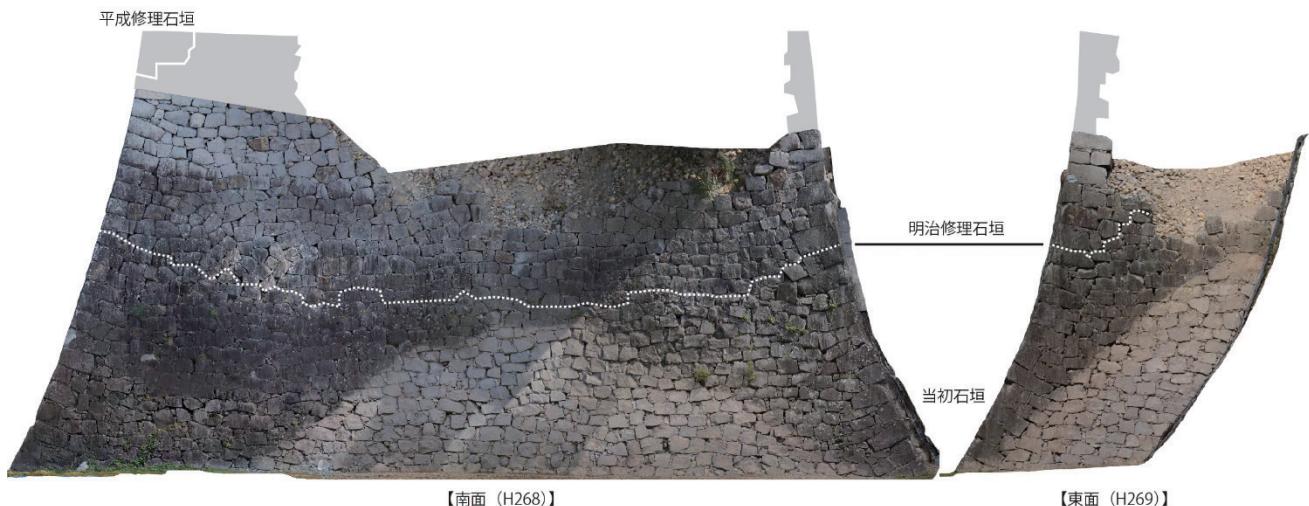
図4 飯田丸五階櫓台石垣修理履歴 (註15)

※当初石垣は熊本城石垣4期（慶長16年～元和年間）

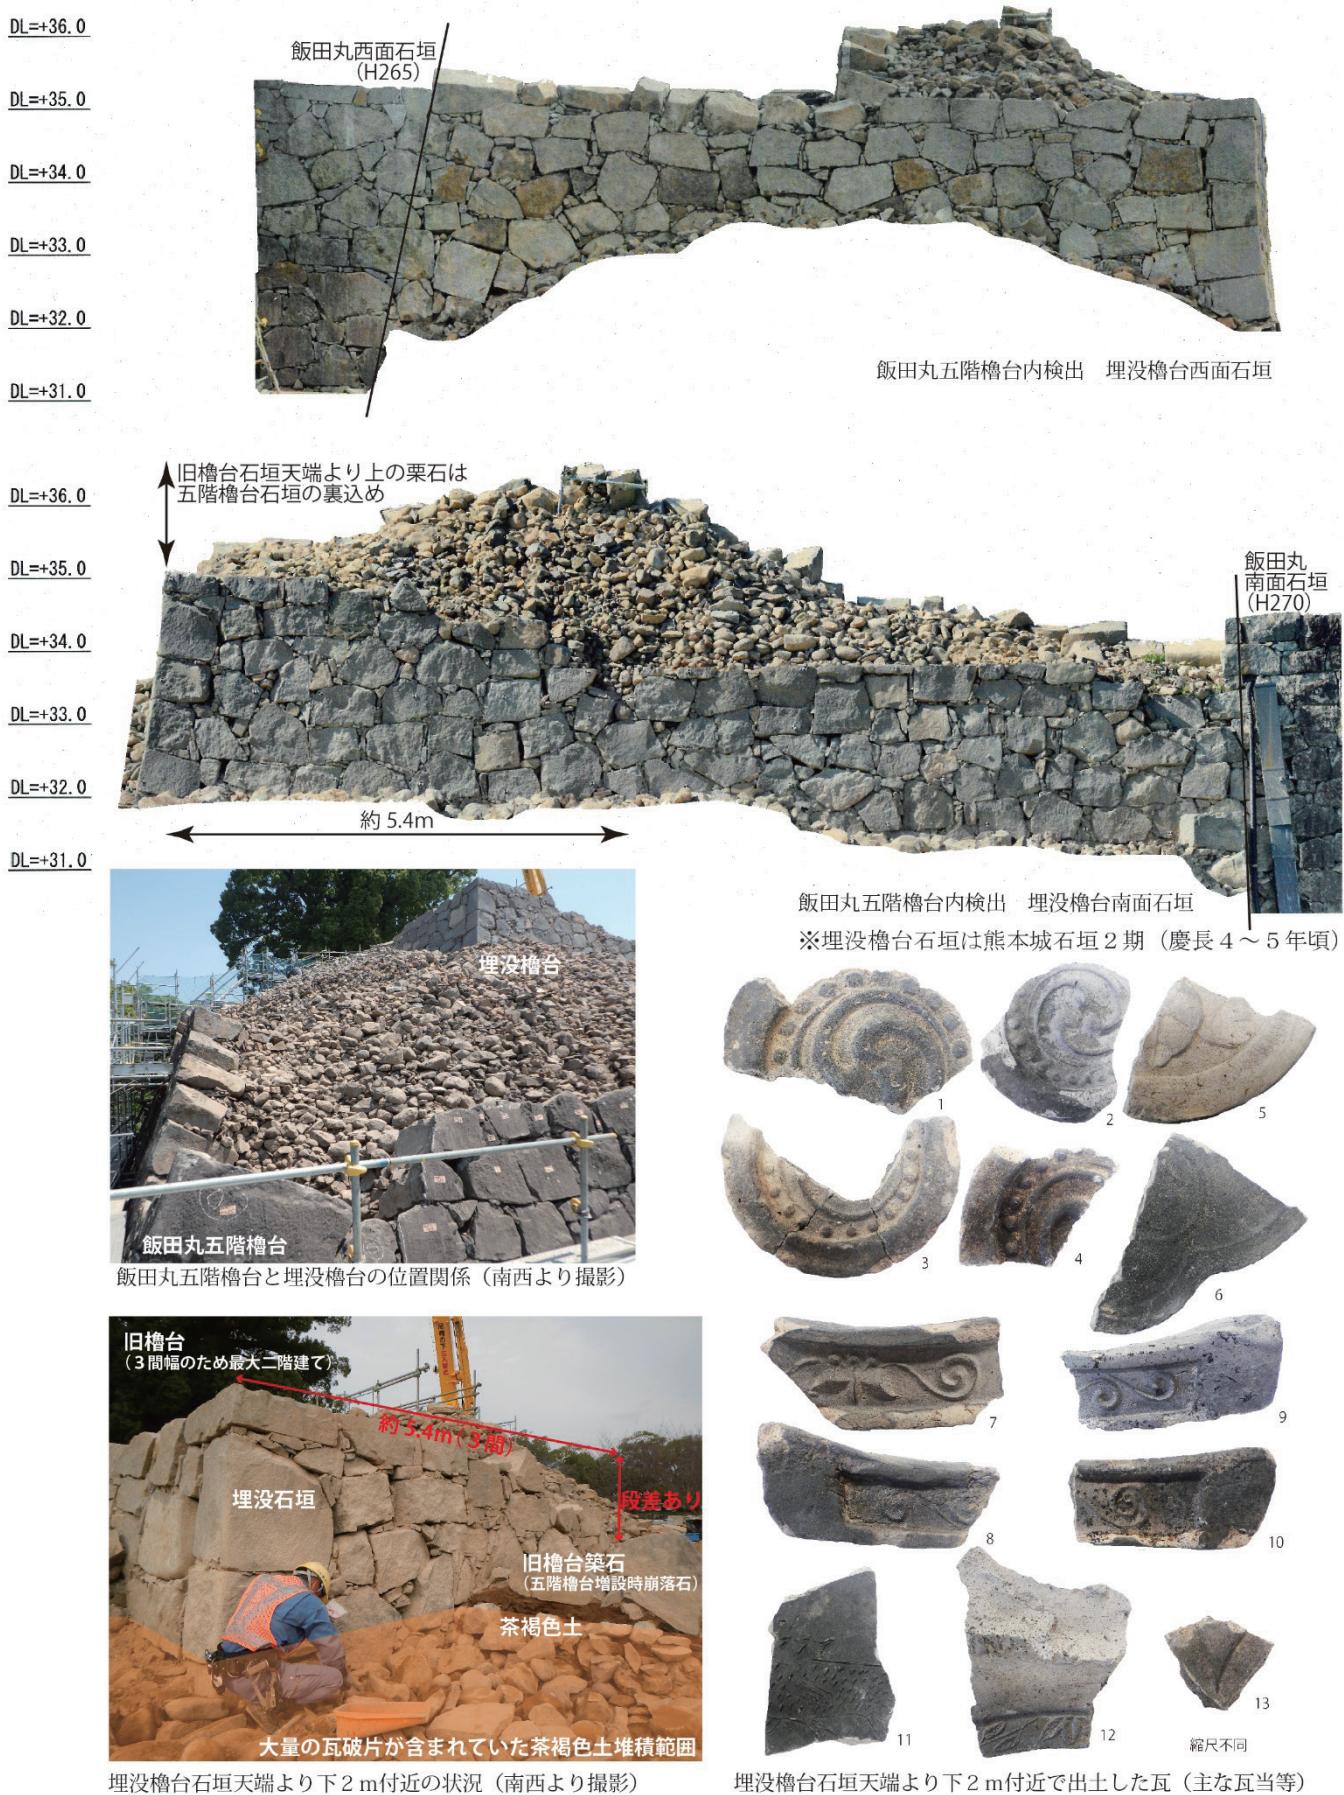
図5 飯田丸五階櫓台内検出 埋没櫓台石垣関連^(註16)

五階櫓台石垣の解体に伴い、背面裏込め内より隅角部を伴う西面・南面の埋没石垣を検出している（図5）。西面石垣は先述の平成期修理の際に検出していた石垣^(註11)を再検出した形となる。南面石垣については今回初出の石垣であり、これにより五階櫓台が建造される前に旧櫓台が存在していたことがわかった。南面石垣は、西側隅角部から東に約5.4mで天端高が変わることから、3間幅の隅櫓ないし北から続いてくる多間櫓（「百間御櫓」^(註12)）が配置されていたと考える。埋没石垣は「築石部が非目地・非方形で、隅角部が非算木積み（いわゆる重箱積み）、石垣面は平らな自然面と割れ面混在」という特徴を有しているため、熊本城石垣2期（慶長4～5年（1599～1600）頃）に相当する^(註13)。五階櫓台と埋没櫓台は、五階櫓台が埋没櫓台を完全に覆う関係性で、櫓台の平面積や高さとともに新櫓台である五階櫓台が旧櫓台を凌駕している状況を確認している。この旧櫓台は、五階櫓台の背面裏込めを構成する栗石によって完全に覆われており、五階櫓台の背面構造はいわゆる「総栗（そうぐり）」と言って差し支えない。

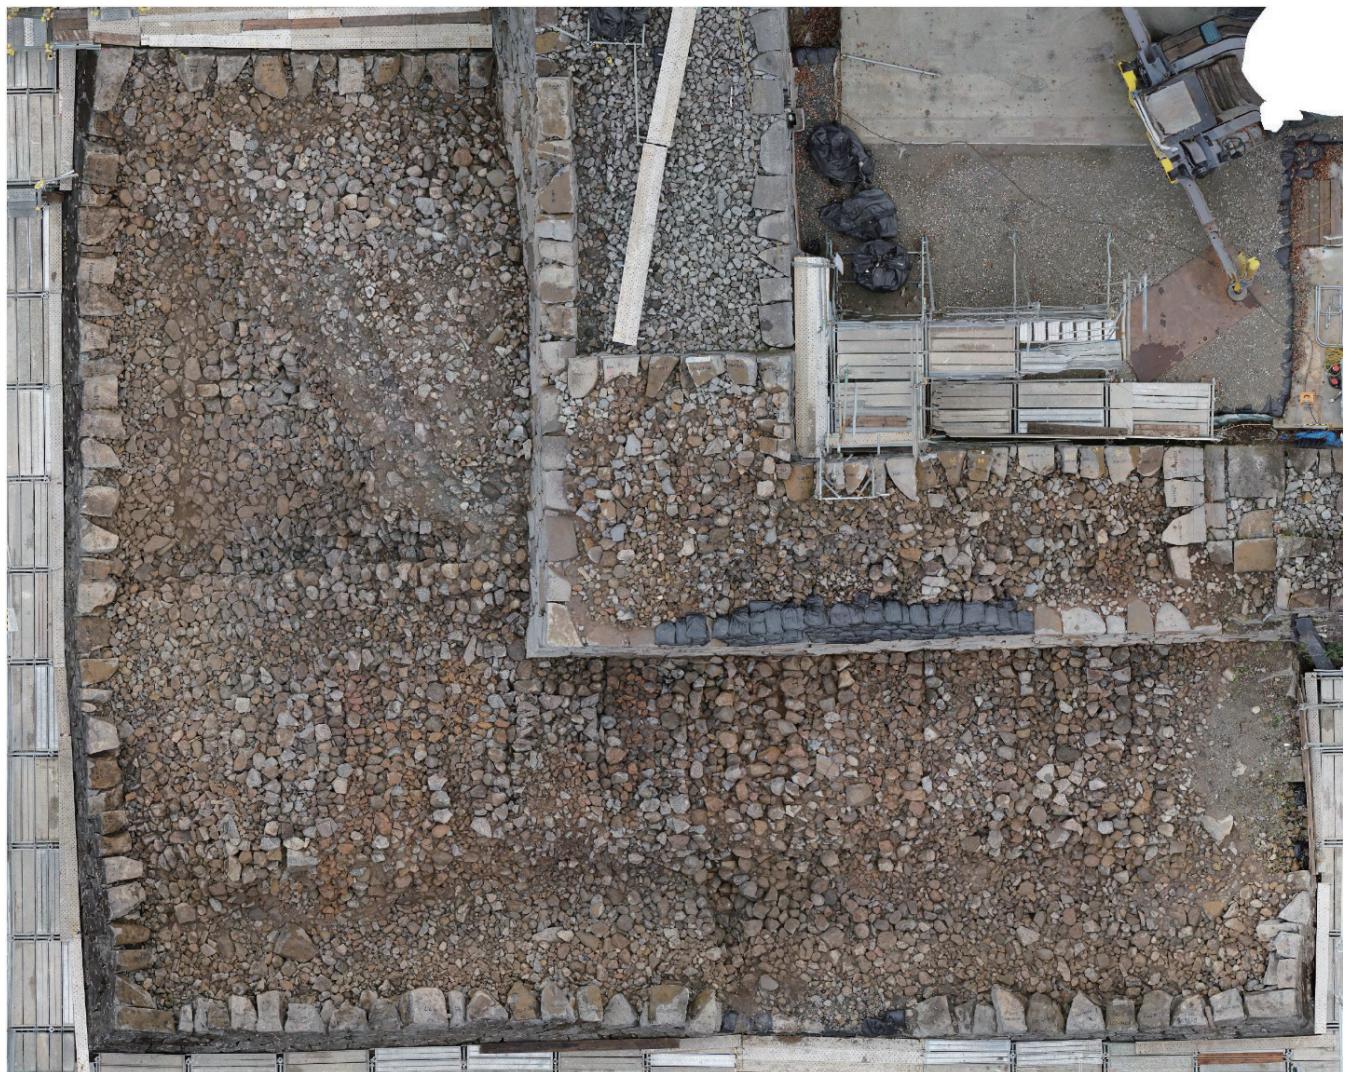
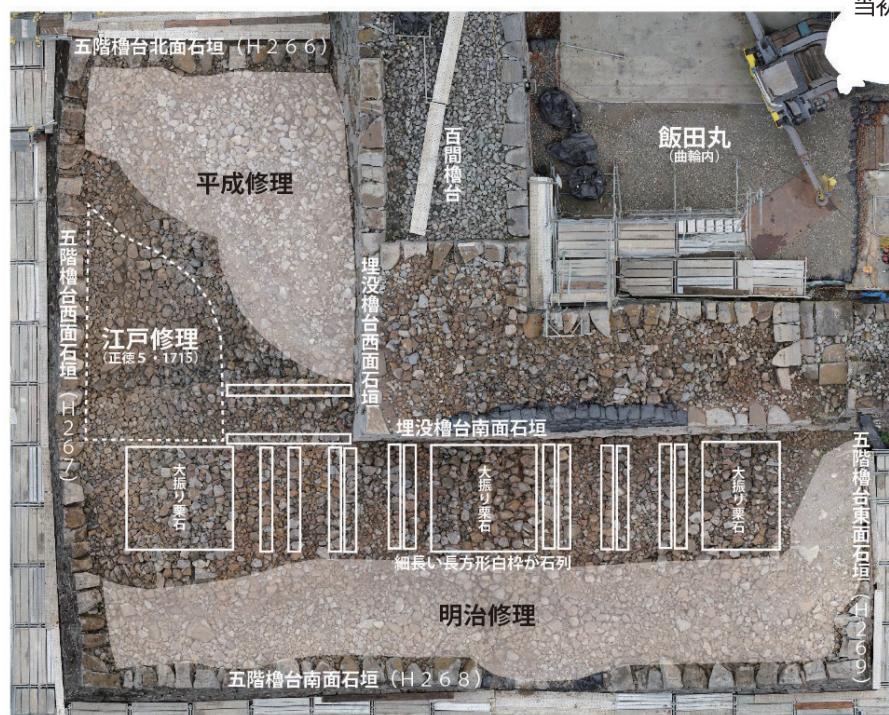
図 6 飯田丸五階櫓台石垣 背面裏込め構造^(註21)

石列 五階櫓台当初石垣の背面からは、石垣面に対して垂直方向に25cm大の石材が埋没櫓台石垣方向に配された石列を検出している。先述の通り、埋没櫓台石垣は五階櫓台に完全に埋め殺された状況を確認しているが、その埋没櫓台上においても石列と考えられる石材配置が見受けられた。ただし、当該部分については平面的な検出が行えなかったこともあり、解体時には「その可能性がある」としか言いようがなかった。石列と言ってもすべて同様ではなく、石材の面を一定方向に揃えたものもあれば、全く面が揃わないものも把握している。また、25cm程度の石材が一直線上に配石されてはいるものの、石材同士で間隔があいていたものも確認している。しっかりと石列を形成しているものに限れば、石列を形成する各石材は乗り合い関係によって五階櫓台築石背面側から埋没櫓台石垣前面側に配石されたと言える。これらの石列は平面的に1列のみの場合もあれば複数列の場合もあり、複数列の場合は最大4列までがセットで存在することを把握している。一方、立面上には2段分を同一箇所で確認すると、その下部からは少しずれた位置関係で次の石列が検出される場合が多かった。また、1列のみあるいは複数列を一セットの石列と考えた場合、それらの間隔はすべて一定ではないことを確認している。

区画 石列間に生じた各区間は、それぞれに同じ種類の栗石が投入される傾向を把握している。例えば、円礫のみの区画や割石のみの区画、ある一定の大きさの栗石に揃えた区画などである。また、大きめの栗石が投入された区画が櫓台中央付近とその左右の等間隔で離れた区画に見られることや、築石に接する区画になると栗石が小振りになる傾向を見出すことができた。

まず、背面構造の構築順を整理しておきたい。①高さが約50cm程度の方形を呈した築石を石垣面ごとに一段分を築き、②築石に対して垂直方向に25cm程度の大きさの石材を築石側から埋没櫓台に向かって配石する。この石列はほとんどの場合が③二段分構築される。これにより、石列が築石一石の高さと同じ高さになり、④築石と石列で構成された区画を創出する。この区画内には⑤それぞれ同類の栗石を投入して築石一段分と石列二段分の高さより少し上の部分まで栗石を投入して櫓台全体でフラットにする。これら①～⑤の工程を繰り返すことにより櫓台が構築されていた。ただし、旧櫓台石垣天端より下2m程度まで五階櫓台が構築された高さで、数十センチの厚みで粘性の強い茶褐色土が水平に堆積している層を確認した（図5左下）。この層には瓦の破片が多く含まれ、現在整理調査中ではあるが熊本城跡内の出土瓦でも古い様相であることを確認してい

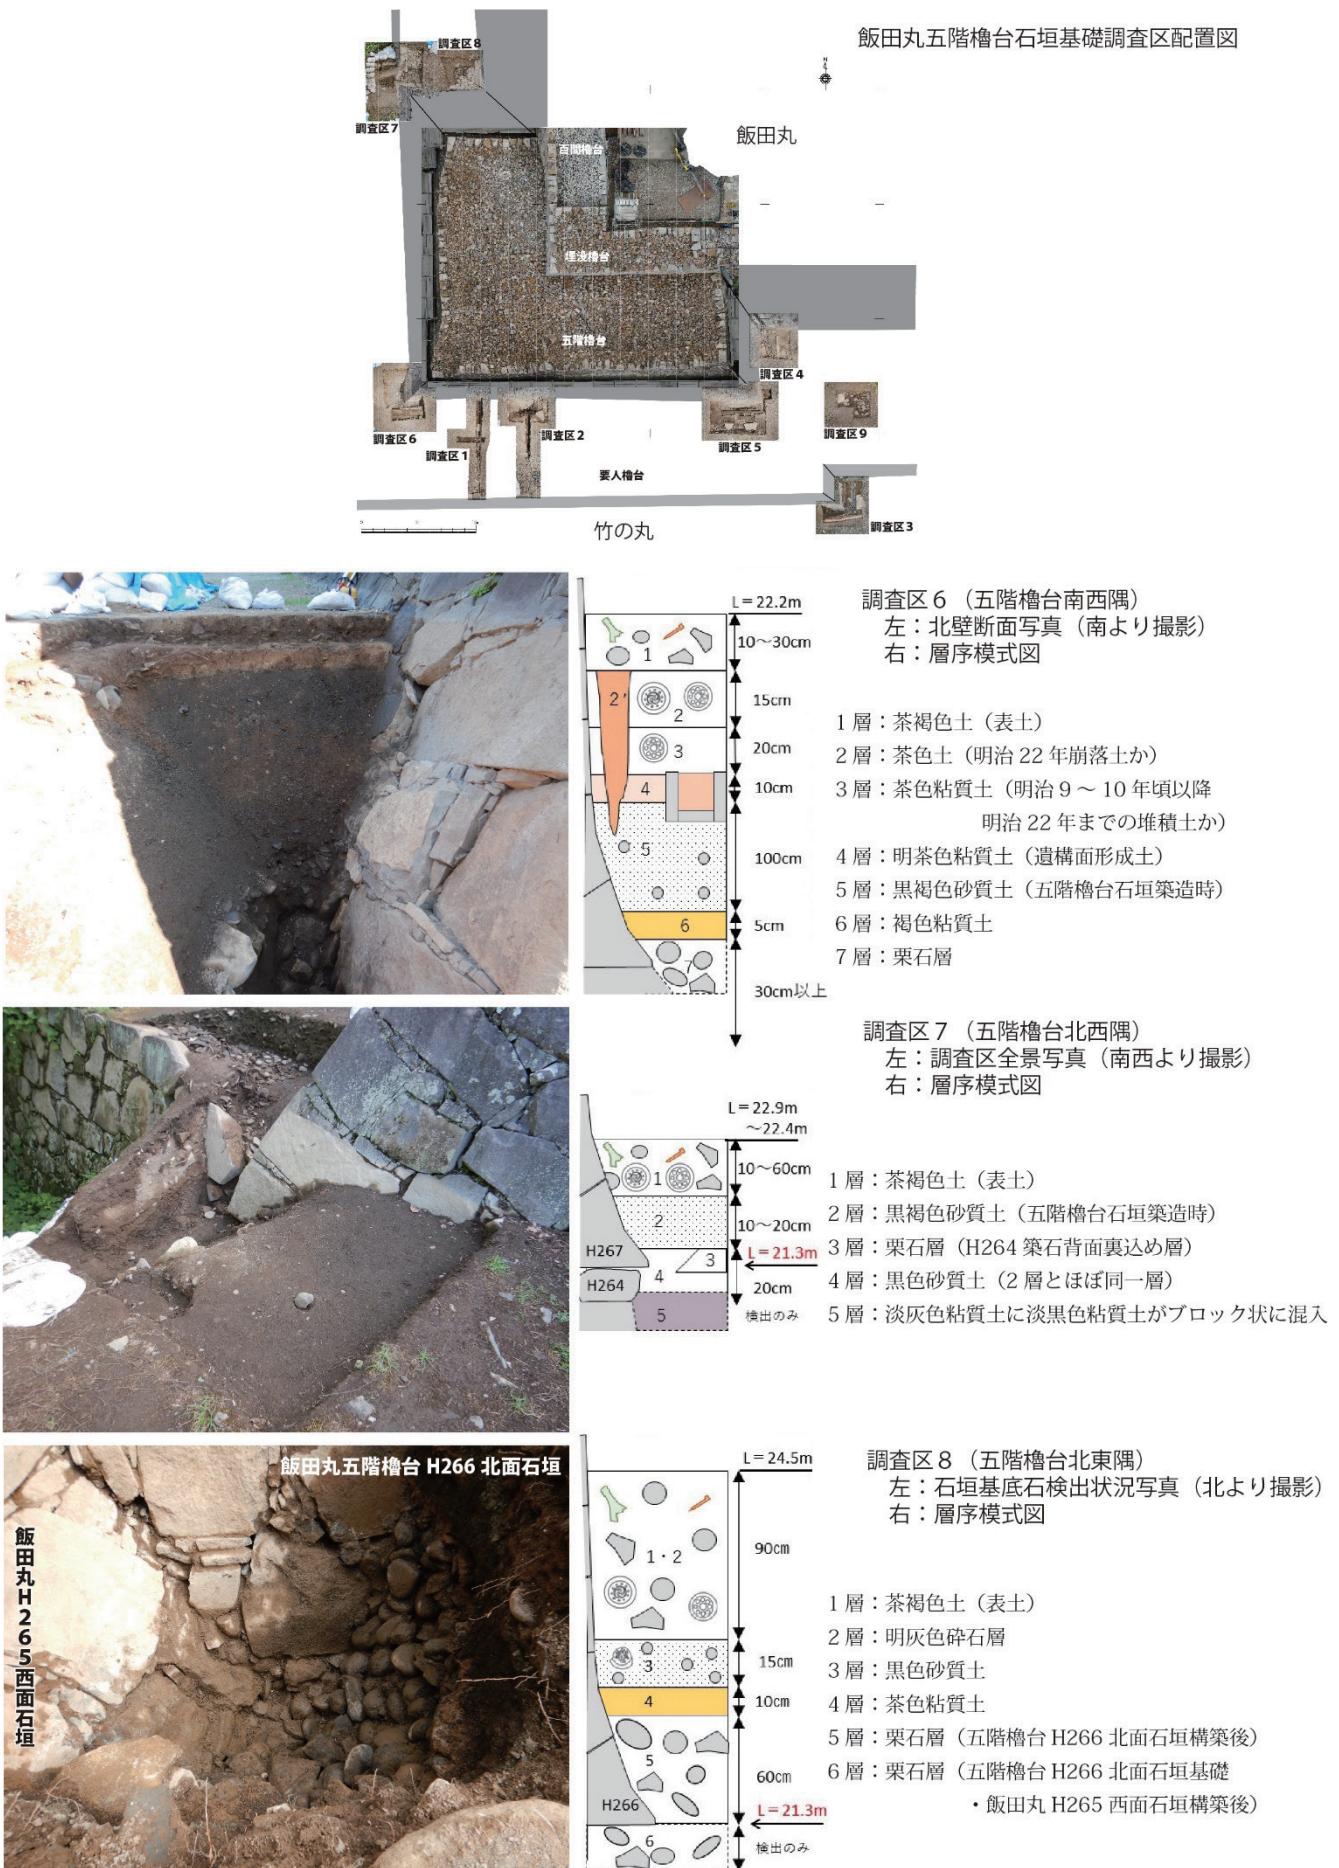
図 7 飯田丸五階櫓台石垣基礎 (註22)

五階櫓台の基礎を確認するために、その四隅を中心に7つの調査区を設けて発掘調査を実施している（図7）。そのうち調査区2・6・7・8は櫓台の基底石（根石）と考えて差し支えない築石を確認している^(註17)。五階櫓台北西隅に該当する調査区7においては熊本城石垣2期の石垣（図3左 H264）の一部を撤去した部分から五階櫓台の基底石を設置していることが確認できた。また、五階櫓台北面に該当する調査区8においては五階櫓台背面で検出したほぼ同規模の栗石上に基底石を設置している様子が窺えた。この栗石は五階櫓台の基底石に対しては、いわゆる根固め石の役割を担っていたものと推定でき、なおかつ、五階櫓台南側の調査区2・6においては五階櫓台下部に構築されていた要人櫓台の背面裏込めの可能性も指摘できる。要人櫓台の解体調査においても当初石垣背面と考えられる箇所で上部五階櫓台当初石垣の背面構造と同様に石列を確認していること（図8）

^(註18)、要人櫓台当初石垣の石垣面の特徴が熊本城石垣4期として差し支えないことから^(註19)、要人櫓台と五階櫓台は同時期に構築されたものと考えられる。その際、五階櫓台基礎調査の土層堆積状況から（図7）、要人櫓台石垣の天端石設置を待たずに五階櫓台石垣の基底石（根石）が設置され、五階櫓台石垣がある程度積みあがった段階で、要人櫓台石垣の天端面及び櫓土台が設置される遺構面が形成されたものと考えられる^(註20)。

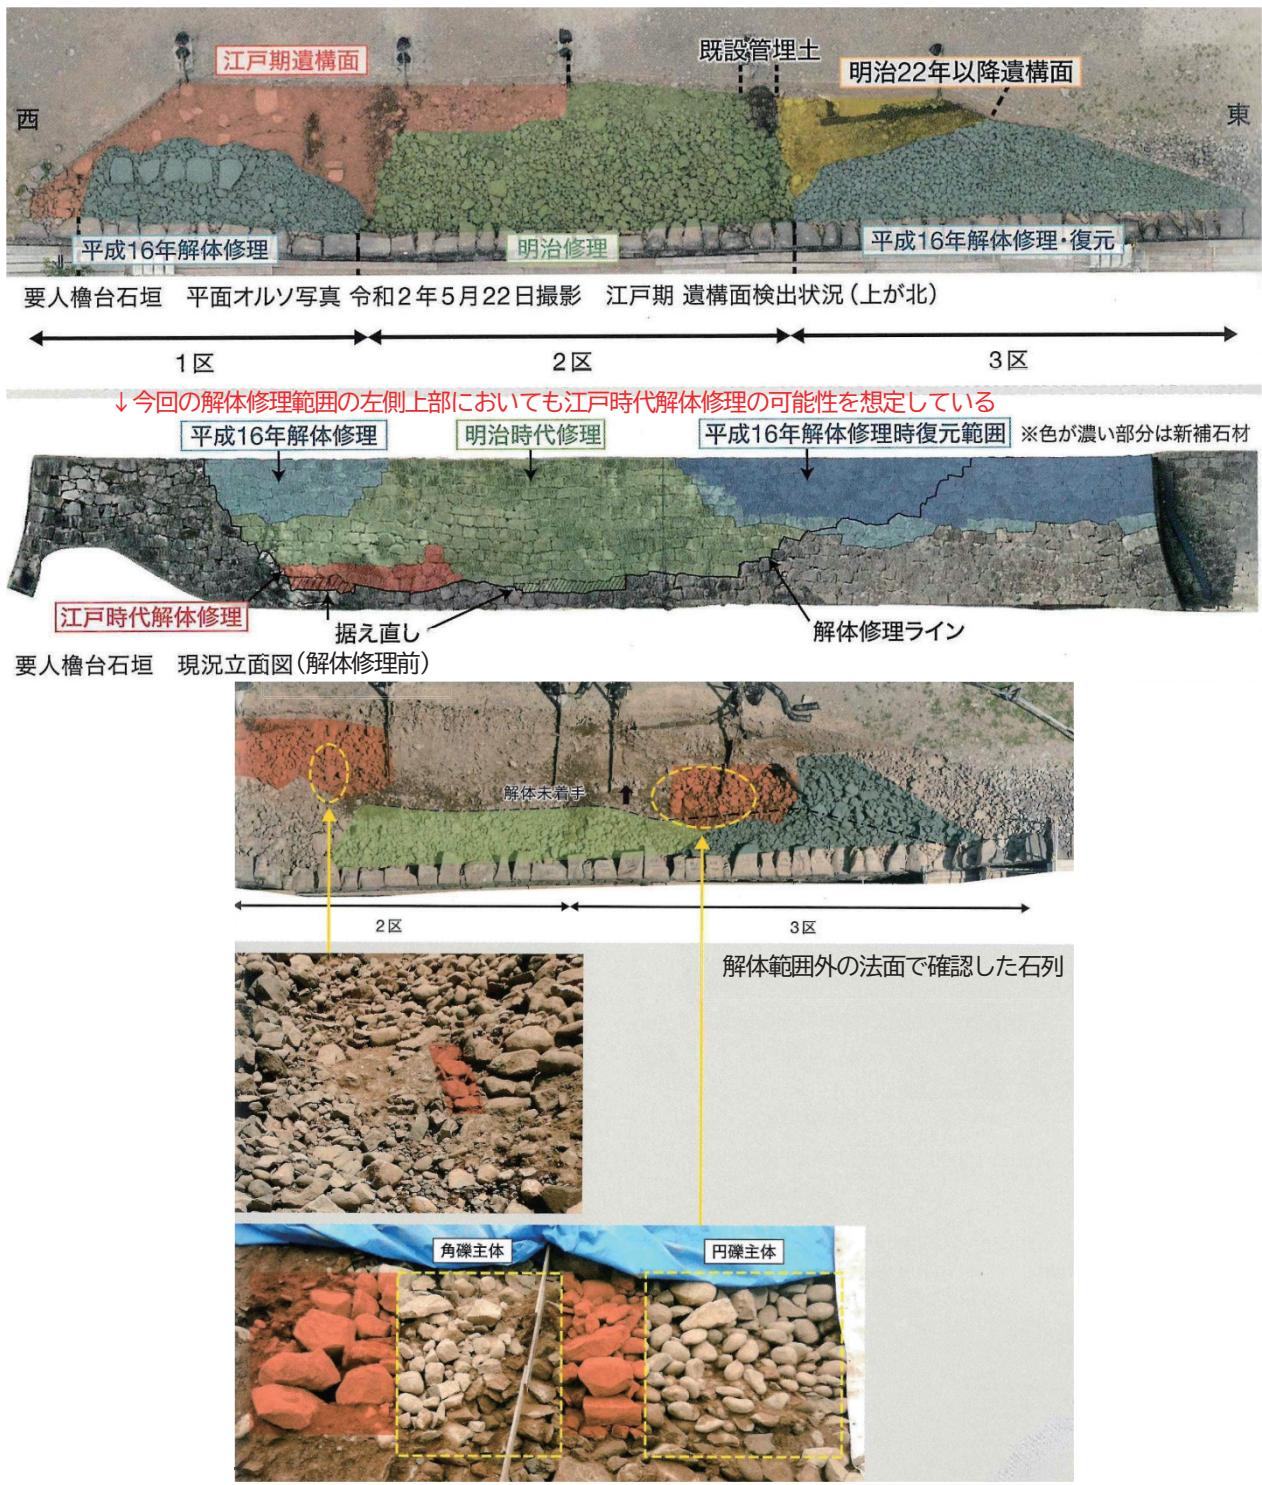
図8 飯田丸五階櫓台下部 要人櫓台石垣関連^(註23)

20 ただし、要人櫓台石垣の天端面及び櫓土台が設置されていた遺構面の時期解釈は注意を要する。今回の要人櫓台天端面(五階櫓台基礎)における遺構確認調査において、要人櫓そのものの遺構面上からは加藤期に該当すると考えられる出土遺物は現状では確認できていない。なおかつ、江戸期遺構面形成土中からは原位置を保った礎石と考えて差し支えない石材も確認している。つまり、遺構面に伴う礎石とそれに先行する礎石が存在するのである。また、要人櫓台の石垣解体調査においても、当初石垣は石垣立面全体の中で下半部のみで確認しており、そのすぐ直上には江戸期の修理痕跡を見出すとともに石垣上半部は明治期と平成期の修理が施されている。これらのことから、現状における要人櫓台は当初石垣に伴う遺構面ではなく、五階櫓台基礎付近を除いたその大半が江戸期修理以降に形成された遺構面となる可能性が高い。
