歴史的な庭園の修復事業の具体例

— 奈良市・木津川市の名勝庭園 —

中島義晴

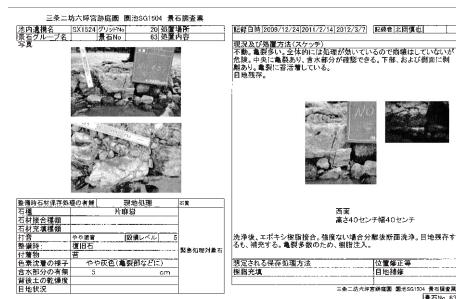
図2 「景石カルテ」（宮跡庭園報告書より）

調査 宮跡庭園では園池の修理にあたり、まず初回整備後の変化を把握するため、昭和50年の発掘調査時の写真からオルソ画像を作成し、平成19年の測量図と重ね合わせ、各石の動きが確認された。その後、1石ずつ番号を付けて「景石カルテ」が作成され、その特徴、石質、破損状況および写真等の情報がまとめられた（図2）。景石の大半は領家片麻岩であるが、破損については亀裂、破断、粒子状に碎けたもの、薄い層状に剥離したものなど様々であった（図3）。すべての景石を対象に、必要となる修理の程度が整理され、「修理不要」「要修理（軽度）」「要修理（重度）」「要環境改善」の4段階に区分された。

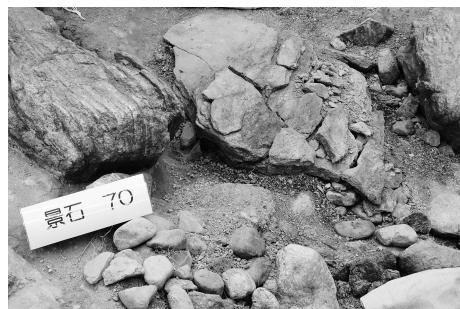
図3 風化した景石（宮跡庭園）

景石の保存処理と修復 宮跡庭園では、保存処理のために景石を取り外す前に、景石の表面に複数の測点を付け、トータルステーションを使用して位置が計測された。景石取り外し時の破損を防ぐため、据え付け土は深さ5~10cm程度を目安として最小限の範囲で掘削された。景石には亀裂があるため、取り外し前に伸縮性のあるフィルムを巻きつけて養生した。取り外しでは、養生した景石にロープや帶状の紐を胴巻きにし、さらに別のロープをかけ、三又、チェーンブロック等で引き上げた(図9)。取り外した景石は水で洗浄し、数週間かけて十分に乾燥させた。乾燥後、箱状の構造で周囲を囲み、薬剤溶液を注ぎ入れて景石に含侵させた。薬剤はワッカーケミカル社製の「OH100」または「OM25」(接着部

位の多い場合）を使用し、含侵時間は約3時間とした。その後、数週間かけて乾燥させた。景石の破片も同様に薬剤溶液で含侵し、できるだけ接合した。亀裂にはエポキシ系による剥離接着とし、エポキシモルタルに石粉で色合わせをした。

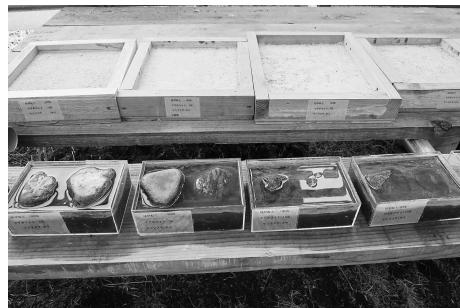
試験 園池の護岸等の水際では、粘土が流れされ、据えられていた石が倒れたり動いてしまうことがある。そのため、修復に用いる配合土の試験がおこなわれ（図4）、宮跡庭園では、地上部では通常の粘土、水際の場合はマグホワイト7%配合、水中ではマグホワイト10%の配合比率で凝固剤を使用することとした。淨瑠璃寺庭園では洲浜の基盤として、粘土1：真砂土2：消石灰17.5%：塩化マグネシウム1%の配合比が採用された。

図4 配合土試験（宮跡庭園）

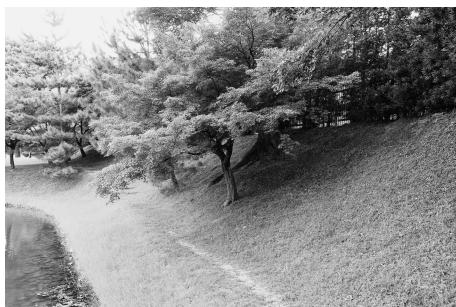
基本方針に沿って実施できない場合の例 旧大乗院庭園の東大池における岸の修復では、調査で確認・推定された岸の位置を再現できなかった箇所がある。南岸は江戸期汀線の検出位置が指定地の南縁に近接しているため、本来の位置よりも10~20m程度北側に整備した。三ツ島の東側の東大池の護岸は、整備前の汀線より東へ約20mの位置にあったという知見が得られたが、この部分は現地盤と指定地東側を通る国道との間に大きな高低差があり、汀線の位置を東側に移すと国道側へのすり付けが困難となるため、整備前の汀線位置に護岸を整備した(図5)。東大池北辺は、発掘調査及び地質調査成果によると大規模な埋め立てが実施されていた。本事業で汀線位置を復旧しようとすると、大規模な造成と既存木の伐採が必要となるため、整備する汀線位置を本来より南側にずらす場合の造成土量、既存木及び施設(柵・暗渠)への影響等を検討し、汀線位置を本来より南側に6m程度移して整備した。

図5 東大池東岸部分の勾配(旧大乗院庭園)

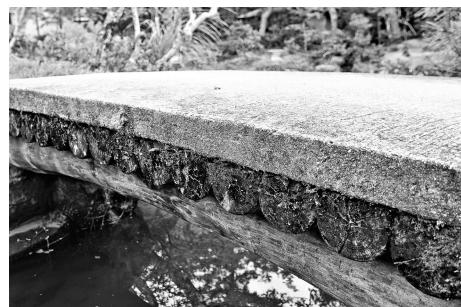
図6 修復後の土橋(依水園) 2022年撮影

前園の下池に架かる土橋は、主桁に鉄筋材が用いられ、床板はたたき風のコンクリート製であり、老朽化していた。以前の橋に関する資料がないため、伝統的な材料を用いた土橋に取り換える案も委員会で検討されたが、現在の土橋の仕上げなどの技巧的かつ意匠的工夫が評価され、コンクリート製で修復された（図6）。

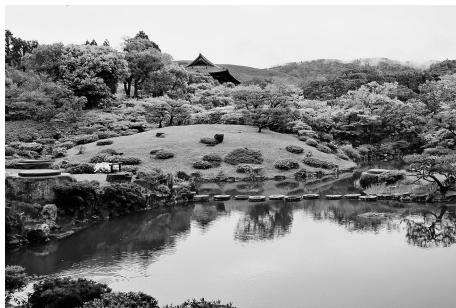
剪定・伐採による眺望の修復 依水園では植栽が大きく成長、繁茂し、景観が大きく変わっていたため、植栽を修復し、景観を回復することが重要であった。修復は関依水園図、古写真等をもとに実施された。後園では、築山上のクロマツ等によって築山の稜線が見えなくなり、ツツジによって流れや護岸石組が隠れ、後園奥の背景林によって奈良三山が見えにくくなっていた。一方で東大寺駐車場と接する部分では、車両が見えて園内からの庭景が阻害されていた。修復事業でこれら樹木の剪定、切り下げ、伐採等がおこなわれた結果、奈良三山への眺望が回復して築山と若草山との相似関係が明瞭になり、園池、流れ、滝がよく見えるようになった（図7）。また、敷地東端での補植によって、庭園背後の駐車場の車両等が遮蔽され、欠損していた大刈込の形が整った。前園でも、眺望を遮っていた中島・出島・池際の植栽が段階的に切り下げ、剪定され、奥行と広がりのある景観が回復した。アカマツ等の景観木は一度に剪定すると、枯損等が想定されたため、数年をかけて生育を確認し、形が整えられた。また、ツツジ等の低木の切り下げには、枝の量を少なくし樹木の懷に光を入れて胴吹きを促した上で、数年間かけて段階的に実施された。

図7 氷心亭からの景観(依水園)2014年撮影

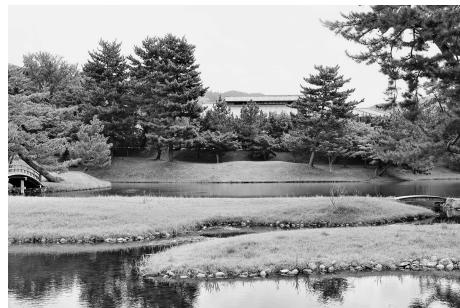
図8 休憩施設からの景観と遮蔽植栽
(旧大乗院庭園) 2022年撮影

旧大乗院庭園でも、視点場からの庭景を形成するために庭園境界に遮蔽のための樹木が植えられた。視点場は西小池西側に新設された休憩施設と文化館の2箇所である。西側の休憩施設からは東側に庭園全体を観賞することができる。近年はマツ枯れの影響を受け、庭園東側の外部の建物が目立つようになっていたため、高さ9mのクロマツ、3mのイヌマキ等が植えられた(図8)。文化館からは指定地北側の車両の往来と駐車場が景観阻害要素であったため、高さ4mの遮蔽植栽が設けられた。

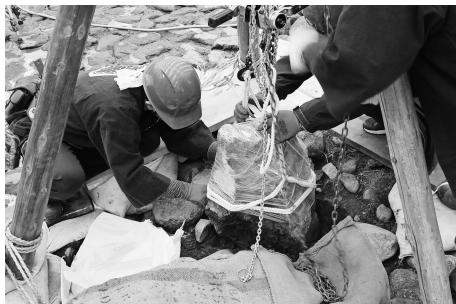
図9 景石の据え戻し（宮跡庭園）

微調整された。景石の各測点の東西・南北方向、そして上下方向の誤差が10mm以内とされた。必要に応じて、景石据え付け面に新しい粘土がごく薄く追加され、据え戻し後に、景石周囲の据え付け土との隙間に粘土が充填された。

その後、据え戻しでは、取り外し時と同様に景石を吊り下げて向きと傾きを確認し、

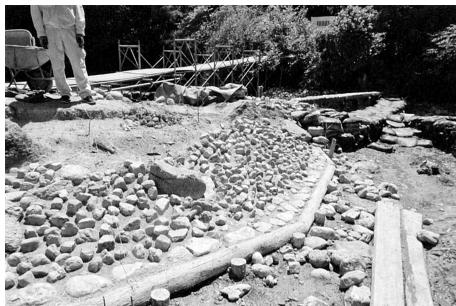
図10 洲浜の工事(淨瑠璃寺庭園報告書より)

淨瑠璃寺庭園の洲浜・しがら護岸の修復 淨瑠璃寺庭園の洲浜護岸の修理では、昭和修復時の洲浜玉石は全面取り外し、下部の粘土を取り除いたうえで、草本類の根が侵入しにくく耐久性の高い配合土の基盤を構築すると同時に留め石を打ち込み、その上部に遺構洲浜を参考として、洲浜玉石を撒きだす構造とされた(図10)。江戸期と推定される法裾の胴木は、そのまま配合土により保護された。遺構が検出された箇所には、遺構の保護と区分のために遺構区分シートが設置された(図11)。ジオグリッドというポリエスチル繊維のネットが使用された。配合土と地表面が接する部分や、下部地盤からの根の侵入の可能性のある箇所は根系侵入を防止するために防草シート(ポリプロピレン製の不織布)が設置された。しがら護岸の修理では、既存のしがらが杭、割竹、背後の割栗石とともに撤去された。修理しがらの構造は、松丸太胴木に同材の丸太杭とし、背面には土砂流出を防止するため、不織布が敷設されその中に昭和しがら撤去時の割栗石が設置された。しがらの継ぎ目部分は亜鉛メッキを施した鉄製コーチボルトで固定された。北岸では護岸の背面から池水が漏水している可能性が指摘されたため、しがらの最背面で土砂と接する部分に粘土を設置する構造とされた。

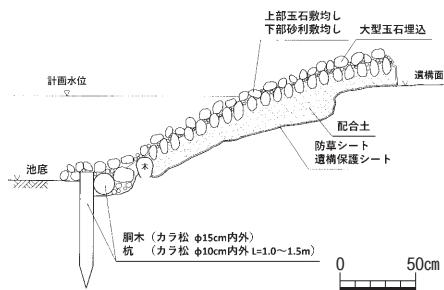
図11 洲浜断面模式図
(淨瑠璃寺庭園報告書より)

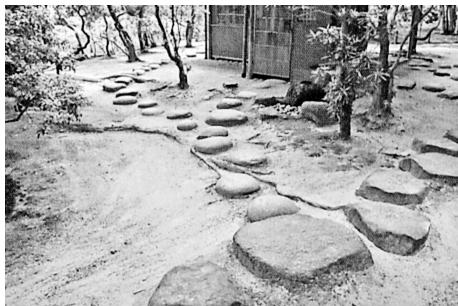
図12 寄付周辺の地盤の損傷
(依水園報告書より)

園路等の地盤 依水園には、砂利敷き、たたき、飛石、延段、敷石等の園路がある。聞き取り調査により、一般公開前には苔が地面を覆っていたことがわかった。その後、来園者の進入や林床の日照不足等によって、苔が衰退して表土が流出し、排水不良が生じた。また、園路が新設され、境界が不明瞭となった箇所があった。前園の下池の南側や後園の東側入口付近の園路では、表土が流出した部分に混合土を補充し、たたき仕上げとした。寄付、挺秀軒、清秀庵周辺は、表土の流出や苔の衰退が進み、雨天時にぬかるみ、くぼみや飛石の不陸等がみられた。修理においては、林床の日照を確保するために樹木の剪定により地被類の生育環境を改善し、表土の流出箇所に混合土補充や地被補植がおこなわれた（図12、13）。

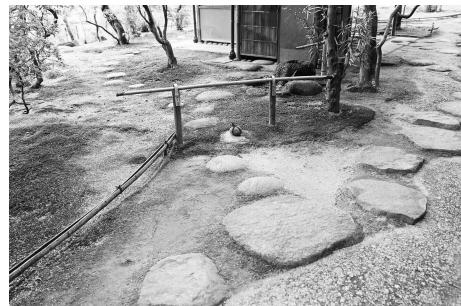
図13 修復後の寄付周辺 2022年撮影
