## 付編 名里橋について

名里橋は日田盆地東部の求来里地区から有田地区を潤す求来里川の上流、大字求来里字名里にある石造アーチ橋で、県道戸畑日田線（旧佐賀街道）から分岐する市道求来里中央線の一部となっている。現存・流失・撤去等合わせて700基近くもの石橋（桁橋を含む）を有し、その数日本一とも言われる大分県内において、現在日田市では20基の石橋が確認されており、名里橋はそのひとつである。

地元住民の生活道路として現役を勤めるこの橋は、今回求来里川河川改修と市道求来里中央線改良の各事業実施に伴い架替えが必要になったことから、その構造について記録に残し、解体を行ったものである。なお解体後の石材は、求町の公園内に保管されている。

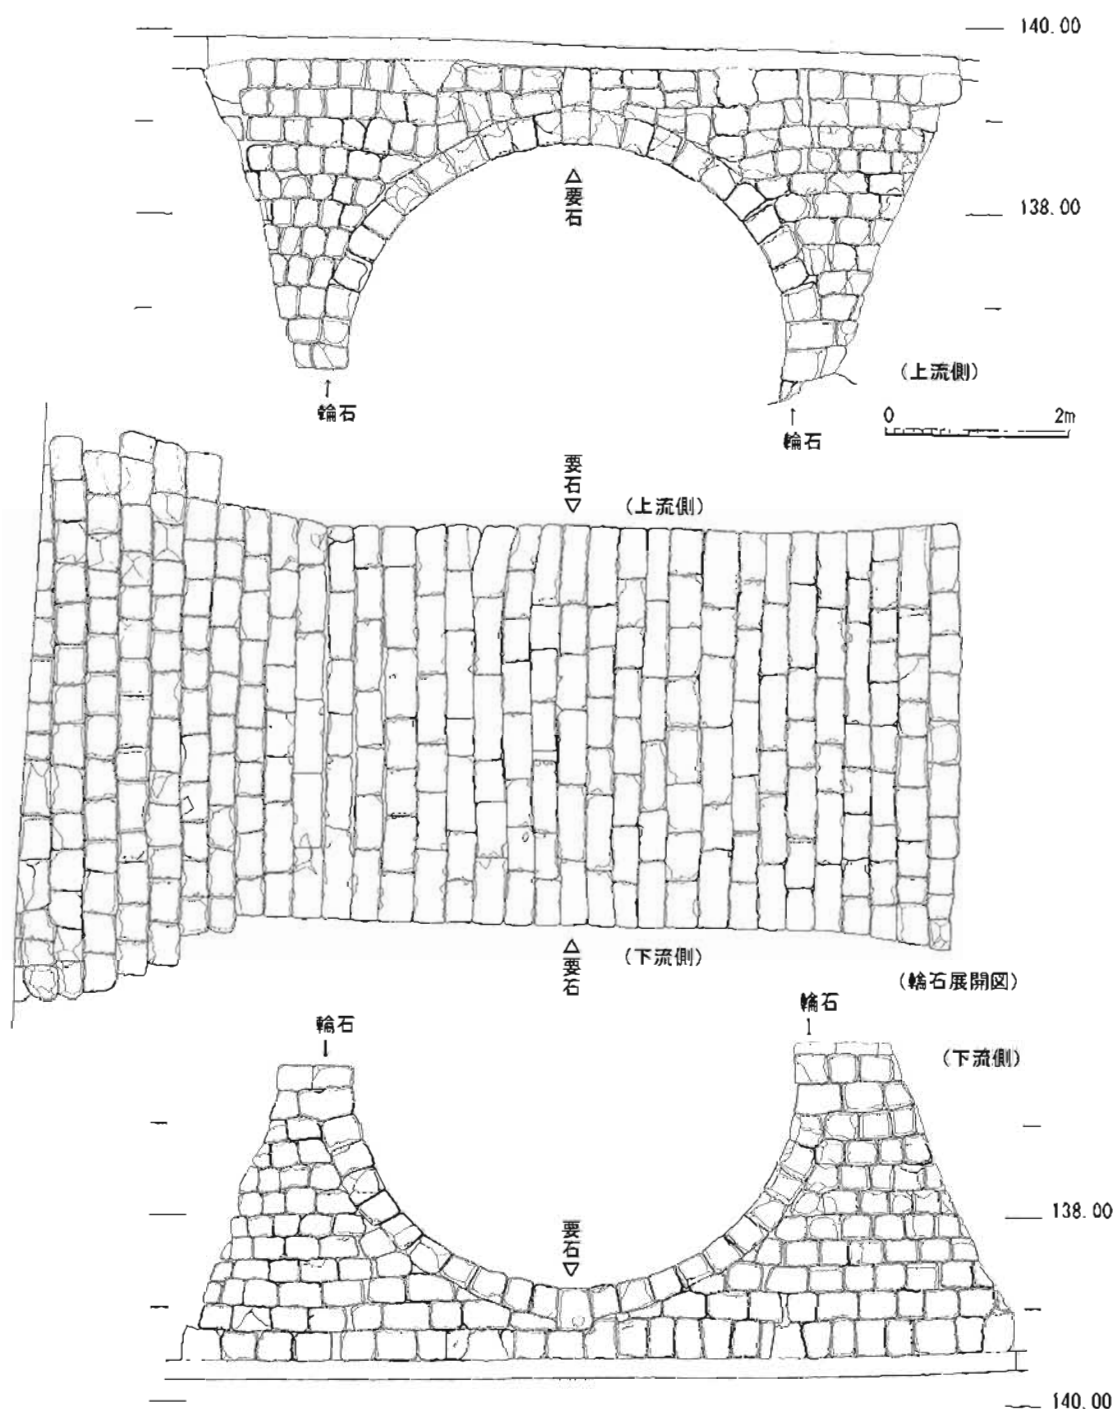
第22図 名里橋側面・輪石展開図 (1/80)

- ・石橋縦断勾配は右岸側に1.8%程度下がっており、その右岸側には石橋補強のための護岸がある。
- ・石橋の補強材としてコンクリートが使用され、輪石及び壁石の目地にモルタルが滲んでいる。
- ・路面幅員4.00～4.16m、輪石基礎部幅員4.30～4.34m。上部からの加圧により下部の幅員が広がっている。

- ・輪石の形状寸法は半径2.35m・弧長6.45m、輪石基礎部の幅員4.30～4.34m。
- ・輪石の基礎石は概ね水平である。

- ・上載荷重の増加の影響と考えられる亀裂が上下流側の石材に見られる。

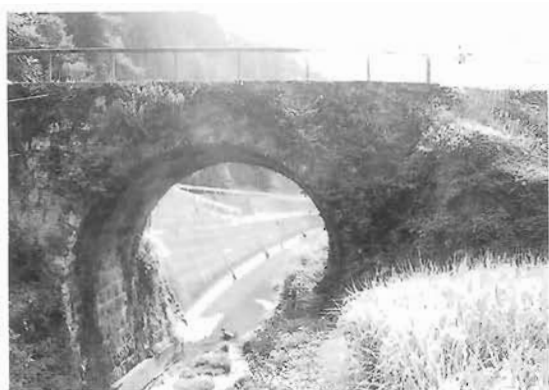
着工前（上流側）

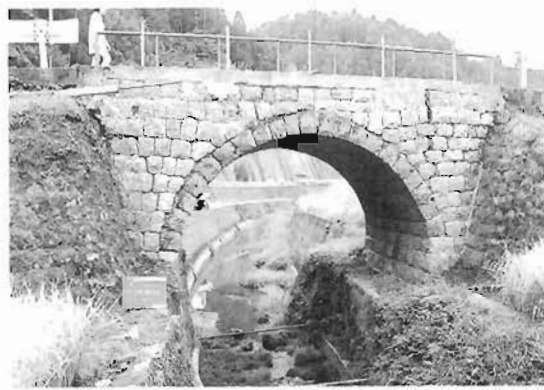
清掃後（上流側）

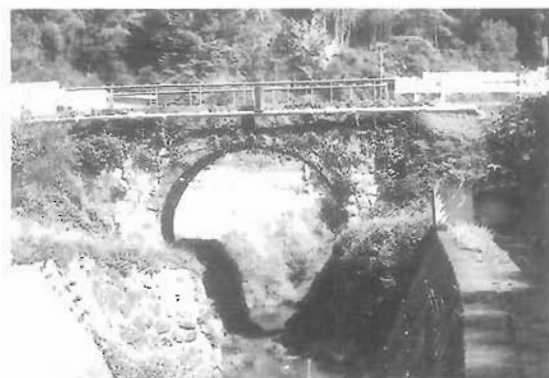
着工前（下流側）

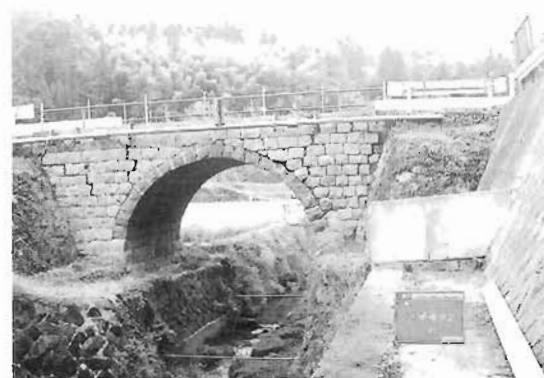
清掃後（下流側）

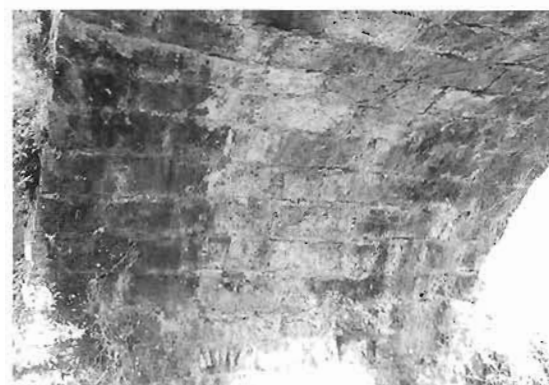
着工前（輪石部）

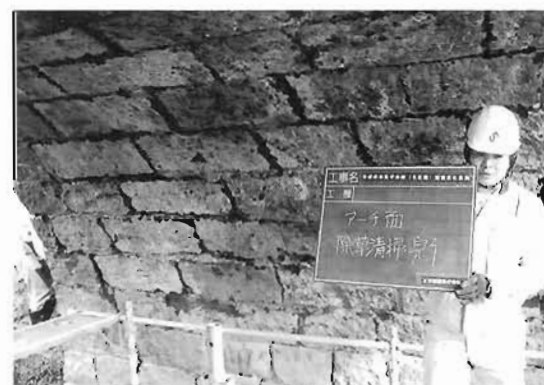
清掃後（輪石部）

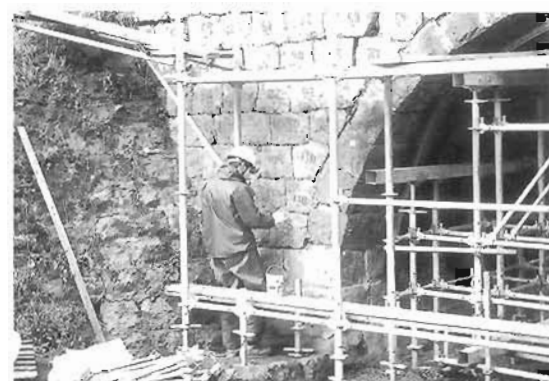
ナンバリング状況

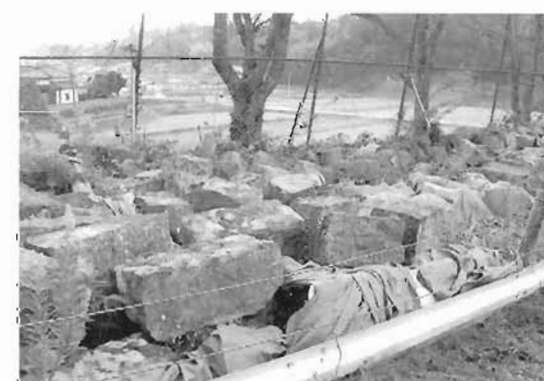
解体後の石材保管状況
