# 鳥取城八幡宮跡地周辺の現存遺構について

細 田 隆 博

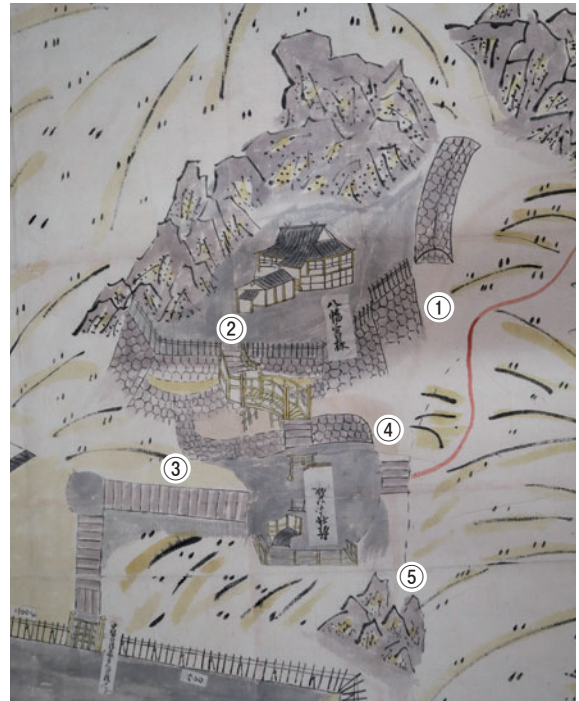
図1 八幡宮部分拡大図

まず、八幡宮境内脇水路についてである(図中①)。上流部の八幡宮後方に、蒲鉾状を呈した巻石構造をもつ堤防がある。それを伝うように境内脇石垣先の②や③で囲まれた集水施設に取り付く。また、八幡宮前面石垣の内、境内を昇降する階段両側の下半には、三日月状の天端面を呈した石垣が描かれる(図中②下)。これも巻石構造を持つ石垣の描写である。さらに、欄干を備えた木橋下の池泉は、八幡宮の神池を兼ねた集水施設であり、蒲鉾状の巻石構造を持つ堰堤で囲まれている(図中③)。通常の池泉の堰堤であれば、蒲鉾状の巻石構造にする必要はない。しかし、未曾有の豪雨時に池泉の滞留能力を超えた水が堰堤を越流した場合、堰堤天端面が洗掘、崩壊することを防ぐ為に、巻石構造の堰堤が整

備されたと推察できよう。山側には、池泉の吐水路が設けられ(図中④)、さらにそれは、天球丸北端隅の岩盤描写の滝(図中⑤)に流れこむ。

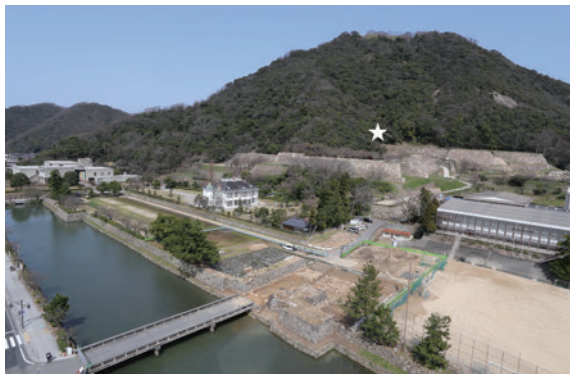
写真1 八幡宮位置(☆付近)

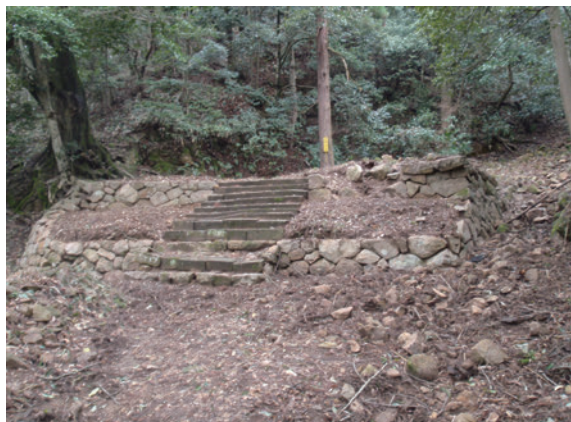
写真2 発掘調査前の八幡宮周辺  
水路や集水施設は完全に埋没していた。

発掘調査前、写真2が示すように境内前面の下層石垣は、高さ0.75mが表出するのみであった。しかし、実際は1.8mの高さの石垣であった。

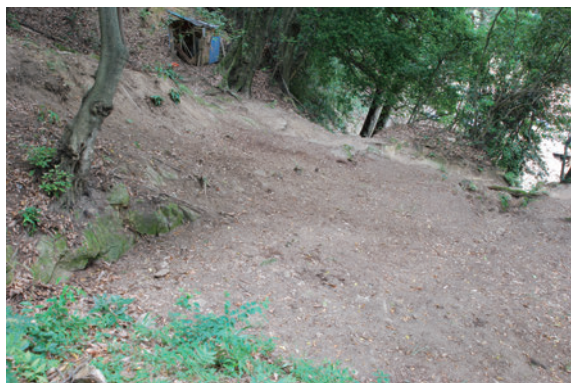
写真3 発掘調査前の図中4の水路  
天球丸へ流れる山側の水路も完全に埋没していた。

この部位は、写真3のように発掘調査前は全くその痕跡がなかったが、発掘調査によって池泉吐水口から5.7mの区間で水路が確認された。山側は岩盤を利用した側壁で、城内側を石垣で区画している。池泉吐水口の溝底は、それ以外が岩盤の底面であるのに対して、厚さ10cm程度の扁平な石敷きが施されており、池泉底に溜まった流入土が下流に流れないような工夫が施されている(写真7中央)。

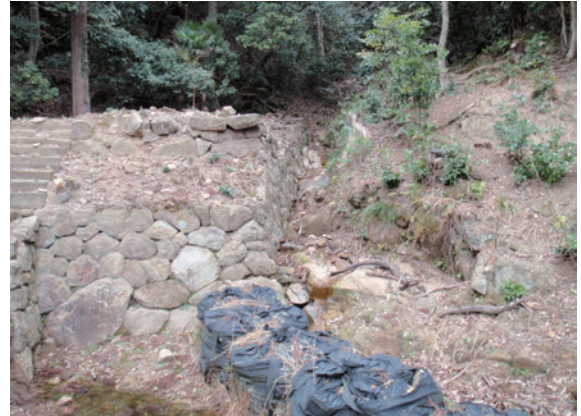
写真4 八幡宮境内脇水路の現状

写真4のほぼ中央のV字断面の水路が該当する。右側は、山上ノ丸に続く中坂から続く岩盤であり、左側の八幡宮石垣は、岩盤直上に築かれている。水路が集水部に取り付く部位の石垣隅角部は巻石となる。なお、絵図に描かれた八幡宮背後の蒲鉾状を呈した巻石堤防は、上流部からの堆積物などで現状では確認できていない。最も水流の影響を受ける部分でもあり、破損している可能性がある。

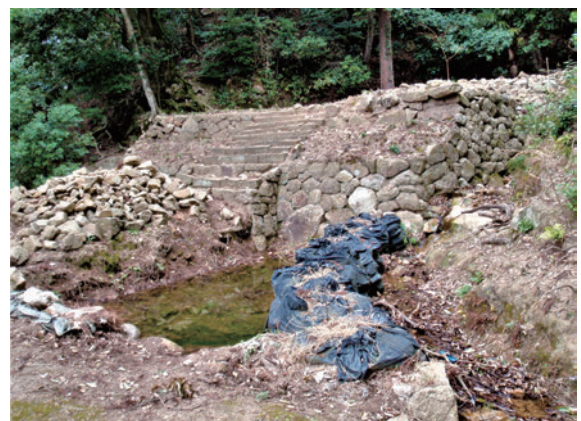
写真5 八幡宮前面石垣の現況

境内の石垣は、前述の水路部分同様に岩盤直上に

構築されている。矩形の隅角部になるのは、水路側の上層石垣のみだが、階段両サイドの下層石垣両端が巻石になるように築かれており、独特の景観を呈している。

一方で、天球丸側の回り込んだ部分の巻石堰堤は大部分が欠損している。にわかに残っているのが、写真5の手前に写る池泉を区画する根石部分である。ただし、これらの状況から池泉の平面規模は、6×9m程度と想定できる。

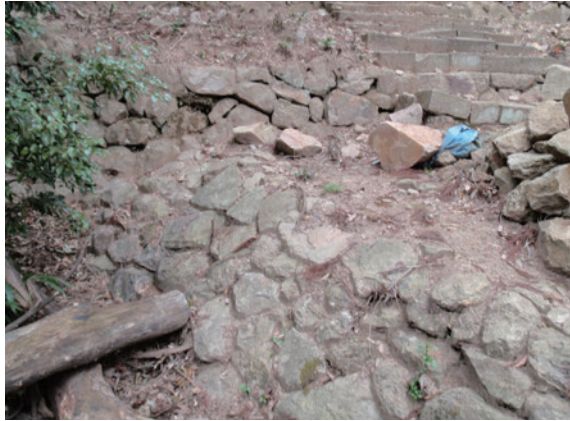
写真6 八幡宮前の巻石堰堤の現状

八幡宮前の池泉周辺の巻石堰堤は、二ノ丸側が良好に残っている。これは、上方からの水流が直撃しない場所に立地するためと思われる。写真6は、八幡宮階段左側の下層石垣に蒲鉾状の巻石堰堤が取り付け現況を示したものである。右側の池泉部分は現状では完全に埋没している。

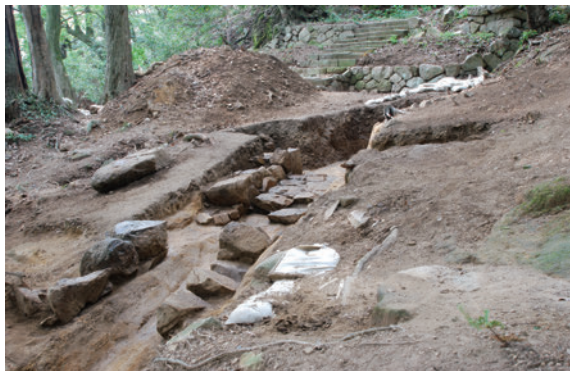
写真7 池泉吐水路の発掘時の状況(天球丸側から)

写真7手前は、溝の両側に石組になっている。これは、図1の④下にある溝を横断する石板と思われる橋の橋台を兼ねたものと思われる。

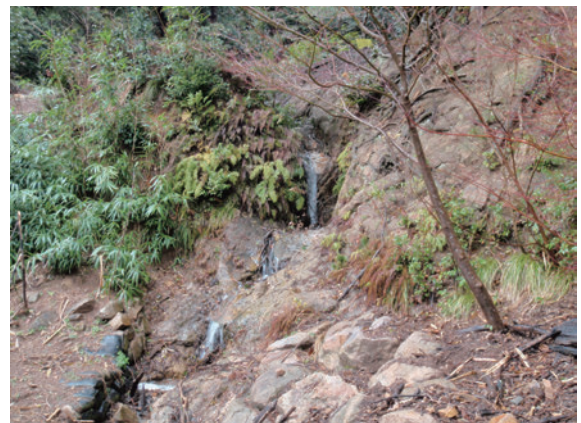
写真8 滝の現状

池泉吐水路から天球丸への比高差5m以上の岩盤の滝を流水が流れる構造となっている。この滝は、中央部に段を持つ2段構造で、素掘りの滝組遺構と命名することが相応しい。天球丸から遠景に眺めると、流水時はこの滝を白布のように水が流れ、その上方背後に八幡宮が鎮座する景観となり、城内でも有数の景勝地であった可能性が指摘できる。
