金沢城内の井戸跡に関する基礎的調査

宮川勝次 西田郁乃

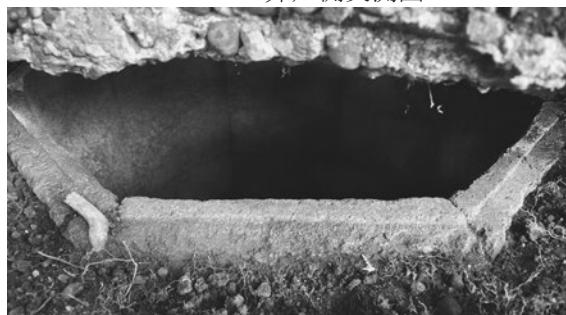
1石の寸法は、外幅48～50cm、内幅42～46cm、厚さ8cmを測り、内側がやや狭い台形状を呈する。上端部は、上部の井戸枠との組み合わせのため、外側を0.5cm程度浅くなるように削り込み、内側に段（第2図-3）を作り出している。接合面の仕上げは加工痕が残る雑なところと平滑できれいな部分がみられる。井戸側外面は地中に埋まり確認できないが、内面は相対的にきれいな印象を受ける。材の遺存状態は、上端部で一部ヒビ割れが認められるが、比較的良好である。

3 井戸側上端部
外側を削り込み、段を作り出す

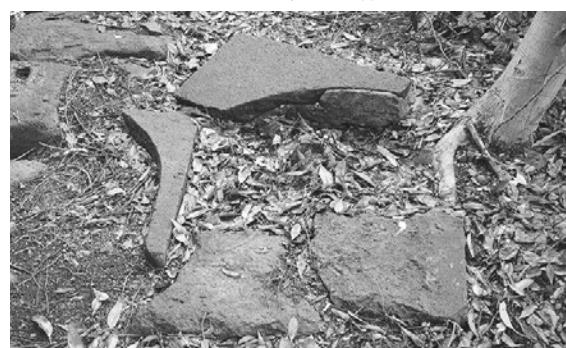
井戸跡周辺には板材（第2図-5）が散乱している。長辺73～82.5cm、短辺30～40cm、厚さ8～10cmの板材の一辺を橢円形に湾曲させて割り貫き、接合面となる側辺の端部を削り込んだもので、これらの板材は形状や加工等から井戸枠周囲に設置された敷石材の一部と考えられる。

5 敷石材の状況

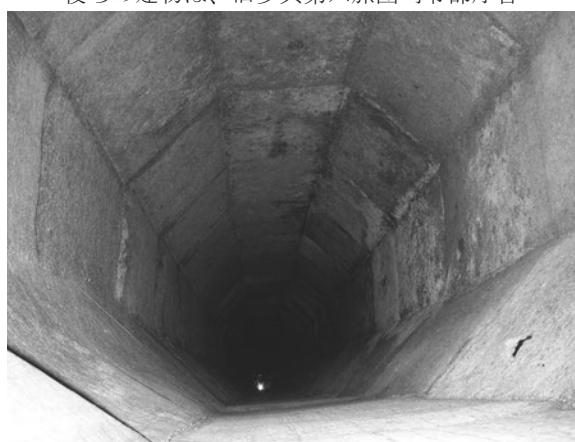
井戸側は、赤戸室石の板石を8石組み合わせた八角形（第2図-4）であり、外径119cm、内径103cm、現況の深さは井戸側上面から、水面まで18.6m（標高約27.0m）、底まで20.8m（標高約24.7m）を測る。段数については、計測可能な最上段の板石の高さ65cmを基準に、底の深さから割り返すと32段積み上げていることになる。板石同士は密接に組み合わされ、上下段の石の縦目地はわずかにずれている程度で、基本的には1辺1石の構造となっている。

4 井戸跡内部
板石を組み合わせ、複数段積み上げ

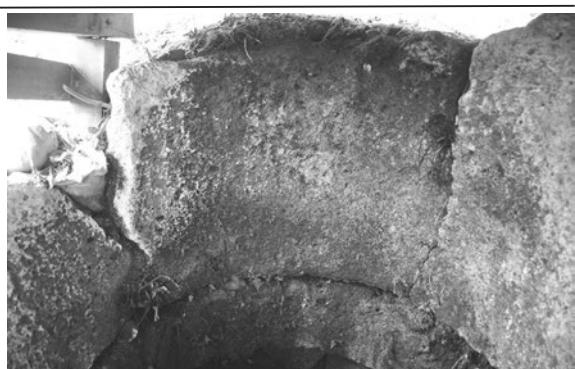
井戸跡は、凝灰岩を割り貫いた井戸枠2段、その下部に河原石等を積み上げた石組の構造（第2図-8）である。井戸枠は円筒形で、外径135cm、内径115cm、厚さ10cm、高さは上段85cm、下段30cmを測る。現況の深さは、井戸枠上面から、水面まで3.9m（標高約34.4m）、底まで5.4m（標高約32.9m）である。割れが複数箇所に確認でき、その割れた石同士の目地に表土が流れ込むことで、ずれが生じており、また、凝灰岩に内包する角礫が多く露出し、その抜けがクレーター状を呈する等、遺存状態は著しく悪い。

7 井戸枠 (上段) 内面
風化が著しく、石材の割れが目立つ

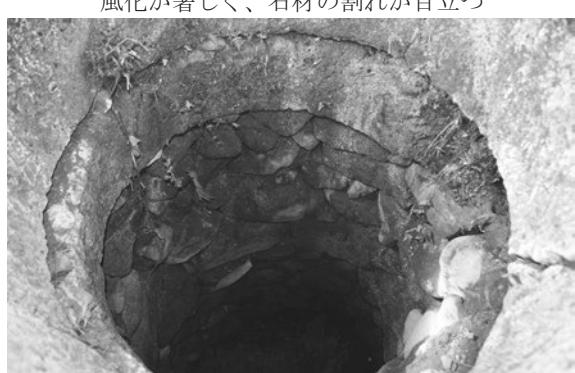
8 井戸跡内部
上2段は割り貫き材、下部は石組

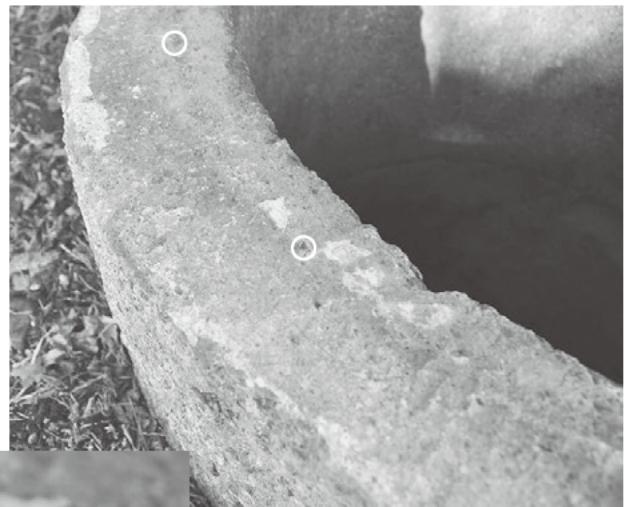
井戸側は、凝灰岩（鷹巣石）を割り貫いた円筒形（第3図-7）をしており、外径127.5cm、内径97cm、厚さ15cm、現況の深さは井戸側上面から、底まで6.2m（標高約27.7m）を測る。最上段の井戸側の高さ70cmを基準に、底の深さから割り返すと8・9段積み上げていることになる。遺存状態は、井戸側外面から内面にかけて、縦方向のヒビ割れが3箇所程度確認できる。井戸側上端部には、コンクリート製井戸枠を固定するための釘及びその痕跡が、内端部から約5cmの位置に、ほぼ等間隔に10箇所（第3図-2,3）確認できる。外面には全体的に幅広の鑿加工痕がみられる。

2 井戸側上面 (部分)
近代以降、石製井戸側の上部にコンクリート製枠が設置される（現在撤去）
コンクリート製枠を固定するための角釘及びその痕跡を約 10箇所、その外部に枠当り痕を確認

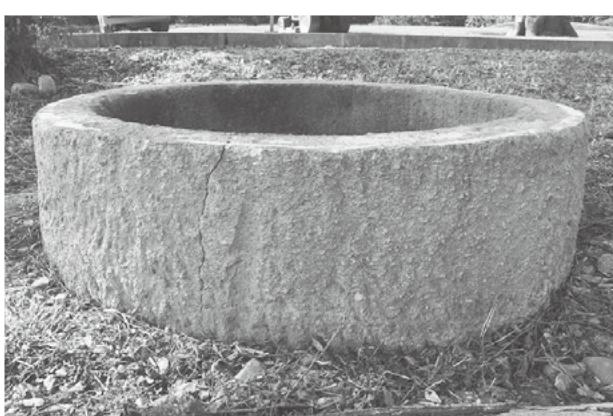
6 井戸側側面
ヒビ割れが 3箇所程度、確認できる

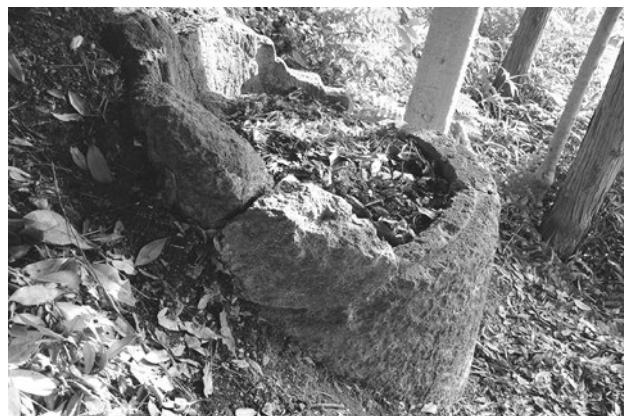
薪ノ丸の西端部に位置する。明治40年頃、旧陸軍により御花畠やいもり坂等の造成が行われ、郭周辺が著しく改変されたために、井戸跡は郭面が削られた斜面上に位置している。そのため、確認した井戸側3段ともに、井戸の中段部にあたる。現況の上段は半分以上が欠損し、遺存状態の良い中段には、内部に土砂が堆積している。

4 井戸跡側面
最上段の井戸側は、風化等により割れ、東側上部・西半部は欠損。側内に多量の土砂

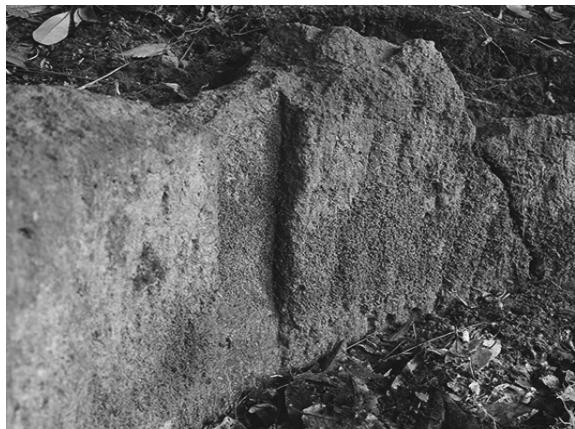
井戸側（中段）は、凝灰岩を割り貫いた円筒形をしており、外径126cm、内径97cm、厚さ15cm、高さ90cmを測る。上段の井戸側下端部は、内側をL字状に幅9cm、高さ2.5cm削り込み、外側に幅約5cmの段を作り出している。その受け手となる下段の井戸側は、段を内側に作って組み合わせる仕組み（第4図-7）である。上段の井戸側内面には、長さ30cm、幅10cmを測る長方形の切り込み加工（第4図-6）が2箇所認められ、切り込み上部は厚さ3cmを測るが、下部に向かうにつれ浅くなり、最下端で井戸側内面と面一となる。

6 ①方形状の切り込み加工
下部に向かい浅くなり、最下端で面一
②も同様の加工

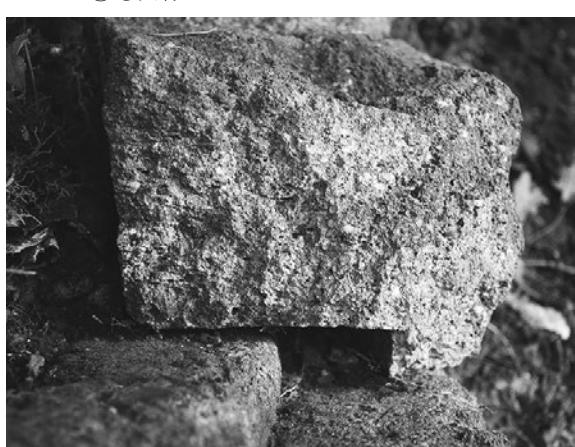
7 ④上・下段の組み合わせ加工
削り込んで、内・外部に段を作り出す
③も同様の加工

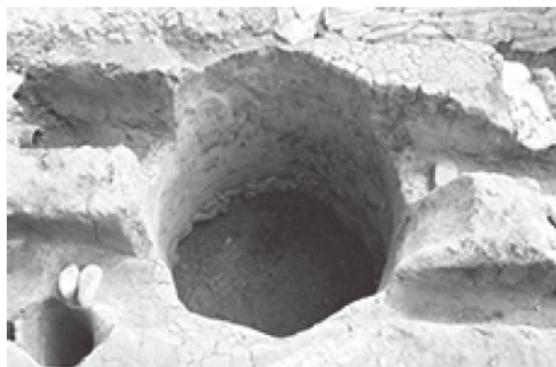
5 河北門 SE001
井戸側は抜き取られ構造は不明

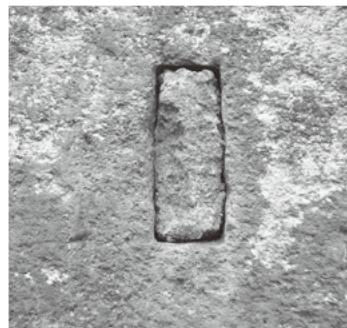
側面には柄穴が3箇所確認でき、その内2箇所は2孔で対になり、対面する位置に穿たれている（第8図-6,8）。孔の大きさは概ね9×4cmを測る。内部は磨滅した円礫等の様々な混和材を含む可塑性の素材で埋められ（第8図-9）ており、奥行き（厚さ）は不明であるが、内面までは貫通していない。もう1箇所は大きさ4×3.5cmを測る単独の孔（第8図-7）である。2孔1対の柄穴とは異なり、円礫を含まない細かい砂粒を多く含む素材で埋められ（第8図-10）ている。やはり奥行きは不明で、内面までは貫通していない。周囲には部材の当り痕が認められる。これらの柄穴は井戸の上屋構造を設置する際に穿たれ、その後、改修時に埋めて補修されたものと考えられる。その他、鉄製部材の痕跡（鉄サビ及び当り痕）が対面する形で確認でき、上屋構造等に関係する可能性がある。

9 側面①の上部枘穴
9×4 cmを測り、可塑性の素材
で埋められている

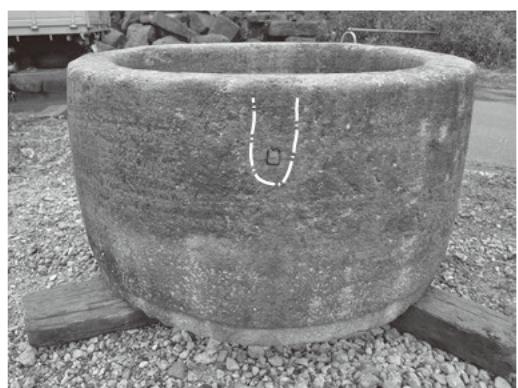
7 井戸枠側面②
枘穴1孔、孔周囲に部材当たり痕

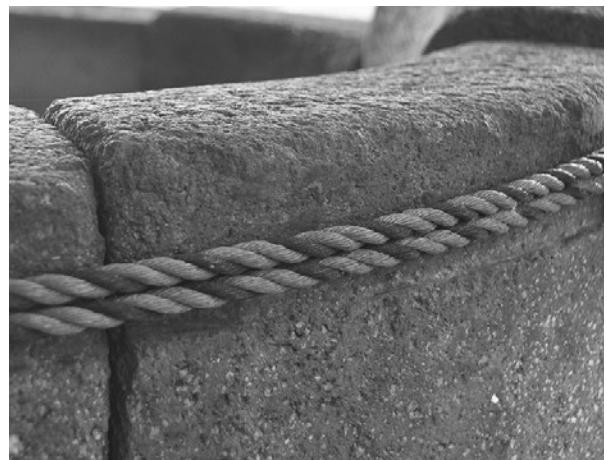
井戸枠は、赤戸室石の板石を8石組み合わせた円筒形（第9図-3）をしており、外径126cm、内径92cmを測る。また、下端から約1/3辺りに、やや膨らみを持つ形状である。1石の寸法は内幅33~43cm、外幅43~54cm、高さ77cmを測り、部材の横断面は内・外面が湾曲した扇形を呈する。上部外側は幅7.5cmの範囲を1cm程度削り込み（第9図-2）、その周囲には鉄錆が確認できることから、鉄板等でたが締めして部材を固定していたと考えられる。また、下端部は内側が8cm程の幅で1cm削り出し、内側に段を作り出している。枠の上端部は内外の縁を面取り加工によりやや丸みを帯びるよう仕上げている。（宮川）

2 井戸枠上部
幅 7.5cm の範囲を 1cm 程削り込む

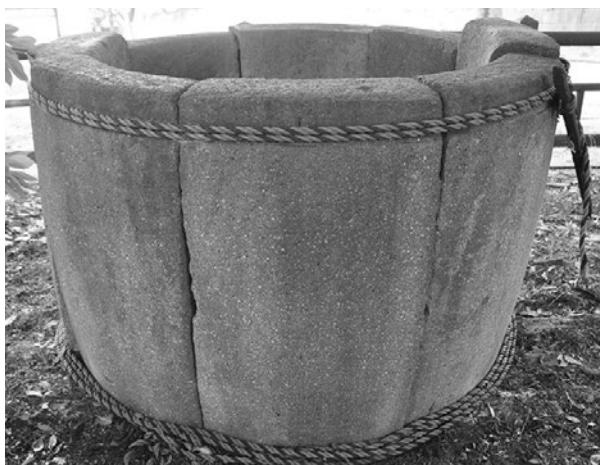
4 井戸枠側面
現況は板石が互いにずれており、全体形は歪む
