## 2. 伏見城跡（伏見桃山陵墓内）の立入調査報告

本稿は、令和4年度に熊本城調査研究センターが実施した特別史跡熊本城跡の類例調査の一環で、京都市伏見区に所在する伏見城跡（伏見桃山陵墓内）の立入調査に関する報告である。本調査は、当初は令和3年度に実施予定で計画し、宮内庁書陵部桃山監区事務所と事前協議を実施していたが、新型コロナウィルス感染症拡大の影響を受けて延期し、令和4年度に許可を得て実施することとなった<sup>(註1)</sup>。

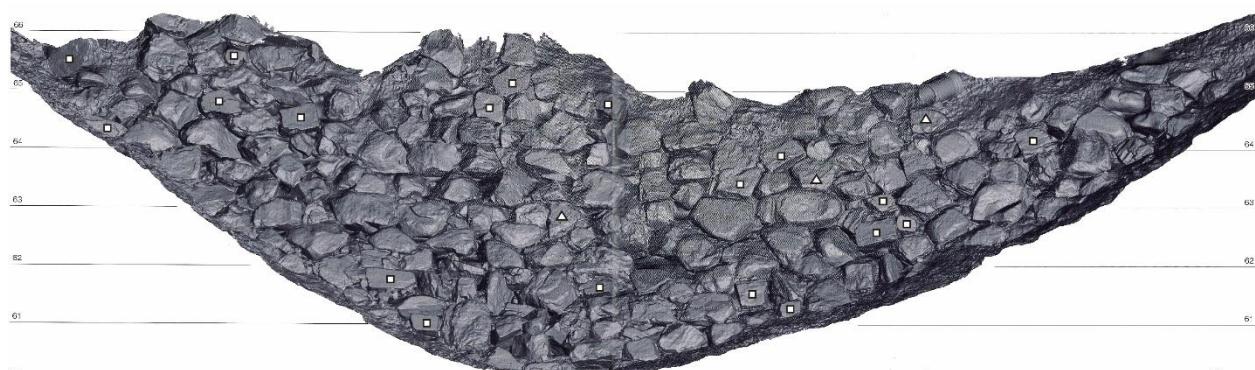
図2 石垣面の様相把握図（大阪歴史学会編 2022掲載図をもとに作成）

築石の石材種は複数あり、非方形石材の築石を主体とし、水平目地は全く通らない。矢穴痕をもつ石材は確認できるが、石垣面全体からするとわずかに6石で極めて少量と言える。そのうち、割り面である極めて平らな面を石垣面に配置しているのは3石となる（図2-①の△）。大半の築石石材は自然石であり、一部に輪郭が方形の石材が混入している。自然石・割り石の区別は関係なく、石垣の下部付近には比較的平らな面を石垣面に配置する傾向が見受けられるが、大部分は築石一石ずつの平らな面に関係なく積み上げられている。よって、石垣面全体が、フラット感のない凸凹の印象を否めない。ただし、ほぼすべての築石の凸面を起点に、石垣面が形成されている。石垣面の凹面においては、構築当初は間詰石が施工されていた可能性が高い。つまり、築石の間にはかなりの間詰石を伴う石垣であったと考えられる。こうした石垣面の観察からは、修理の痕跡を積極的に見出すことができない石垣となる。

当該石垣は陵墓立入禁止区域内で①の増田右衛門尉郭南面石垣に次いで石垣面としての残存状況が良好な石垣となる。一見すると、長方形形状の石材が多く見受けられるが、すべて自然石であり、石垣面全体では水平目地は通らない（図2）。一方で、矢によって割れ面を形成している築石は1石のみであるが、石材輪郭形状は非方形となる（図2-④の△）。なお、当該築石はいわゆる「かさね石」と呼ばれる石組となっている（写真④）。修理痕跡は積極的に見出すことはできない。

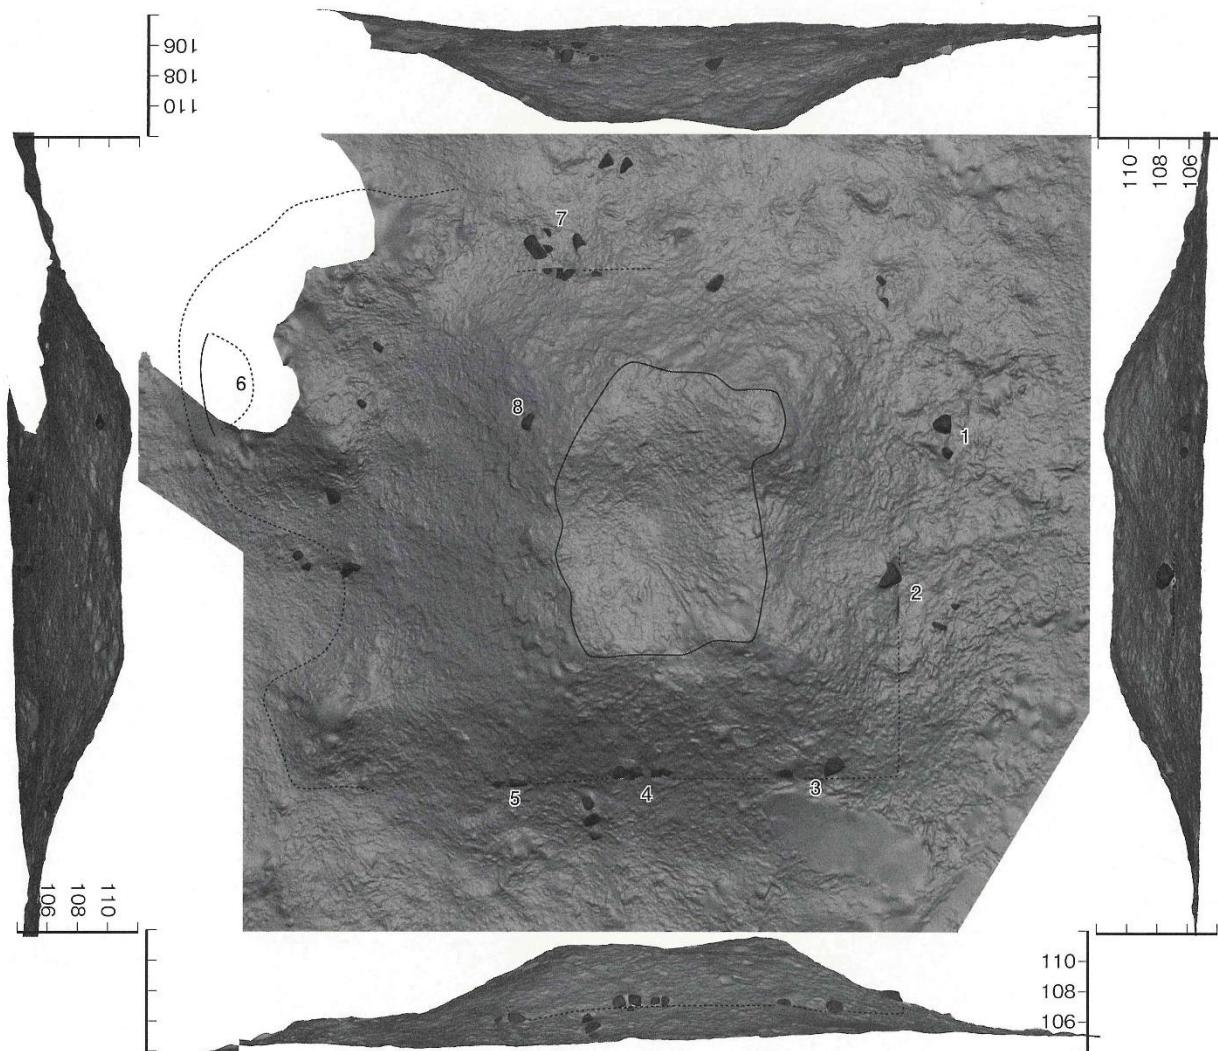
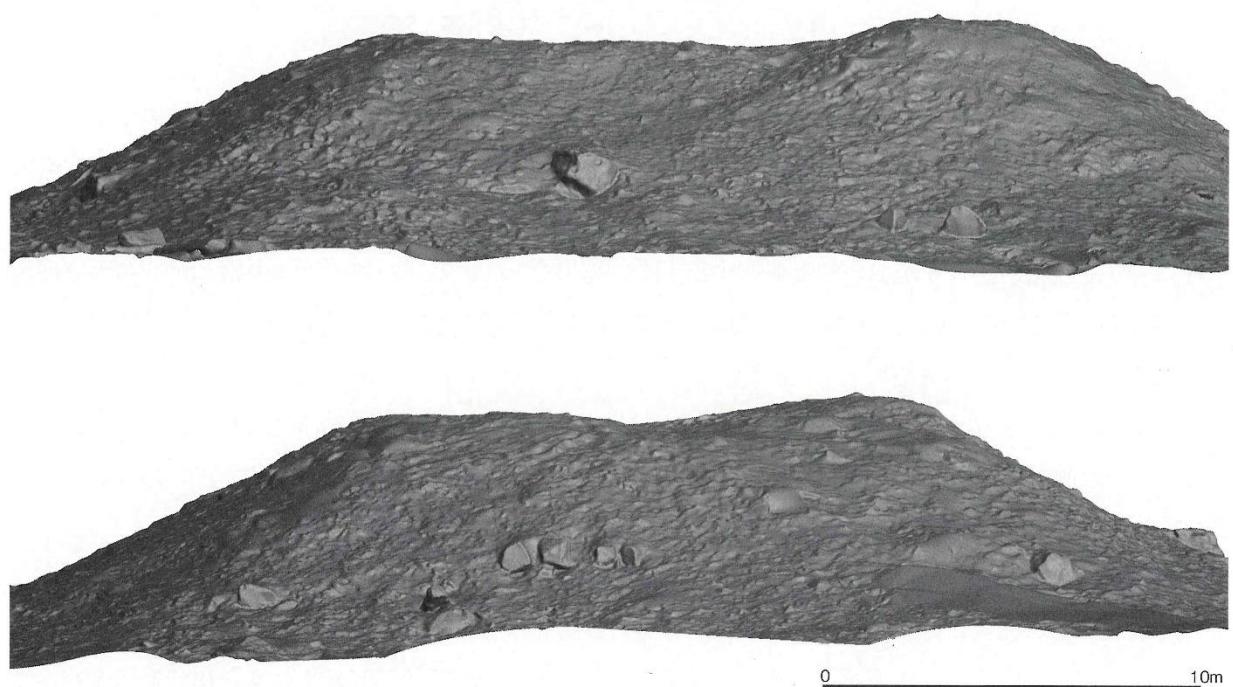
図3 推定天守台石垣面の様相把握図（大阪歴史学会編 2022掲載図）

推定天守台は、伏見桃山陵（明治天皇陵）が所在する本丸跡の一画の高まりである。過去の立入調査によって、わずかに築石列が把握されている（図3）。今回の調査では、特に南面石垣とされる築石列を観察することができている。観察した築石は、図3によるとほぼ同じ高さに配置された築石であることがわかる。矢穴痕を確認することができることから、これらの築石の石垣面に配置された輪郭は、意識的に方形を志向している可能性がある。ところが、当該周辺の推定天守台に使用されていた可能性が高い築石を確認すると、必ずしも方形石材のみではなく、非方形石材も含まれていた。こうしたことから、当該石垣は非方形石材を主体とし、一部に人工的につくり出された方形石材が含まれ、水平目地が通らない石垣であった可能性がある。控えについては、これまで観察してきた石垣と同様の特徴を有している。

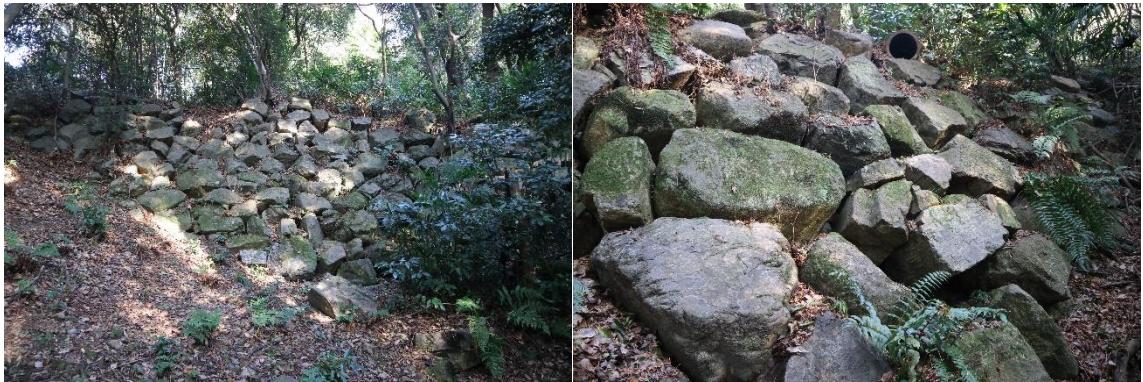
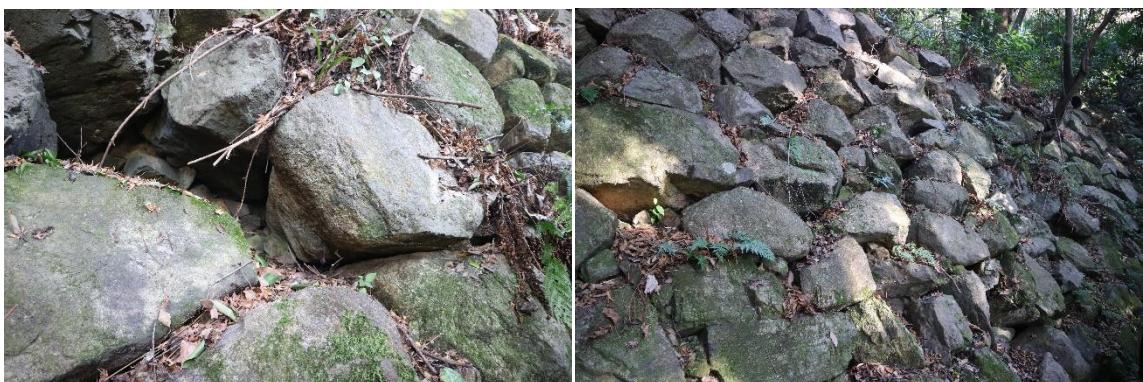
一方、地表面からの観察可能な石垣面の裏込めについては、控えにおける上下関係の築石同士の接点を確認できる箇所が多い。よって、ある程度の控えが確保されており、石垣面からのいわゆる「二番」以降に接点を複数有し、裏込めの力を借りなくとも築石のみで、ある程度の高さまでは自立できる石垣であると考えられる。

①増田右衛門尉郭南面石垣 左：全景、右：右側近景

①増田右衛門尉郭南面石垣 左：中央右寄り近景、右：中央左寄り近景

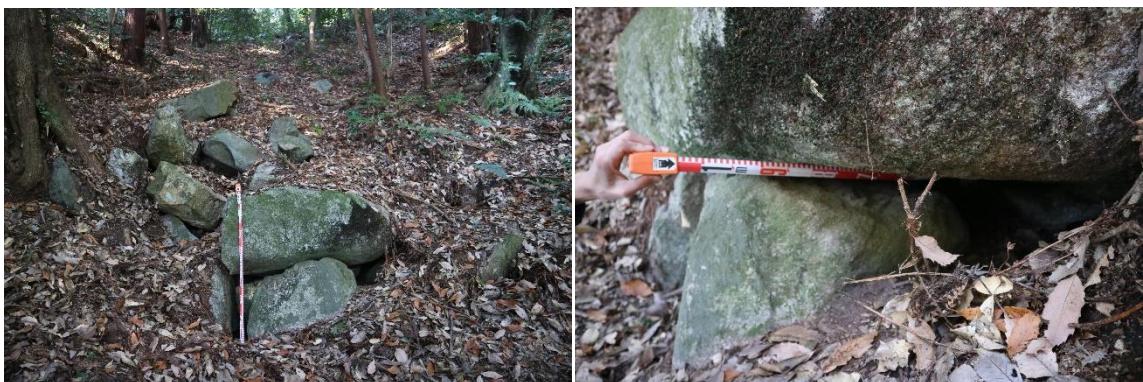
地表面で確認できる築石段は二段のみであり、残存状況は良くない。また、周辺には築石石材が複数散在している。これらの築石石材はすべて自然石であり、当然ながら石垣遺構の石垣面に配置されている築石面も自然面となる。残存状況が不良であることから石垣断面の観察が容易であり、築石の控えが長いものと短いものが混在している様子が窺える（写真②）。それでも控えの部分に上下関係の築石同士の接点を確認することができる石垣と言える。

②紅雪堀西側屈曲部の石垣 左：全景、右：石垣断面控え

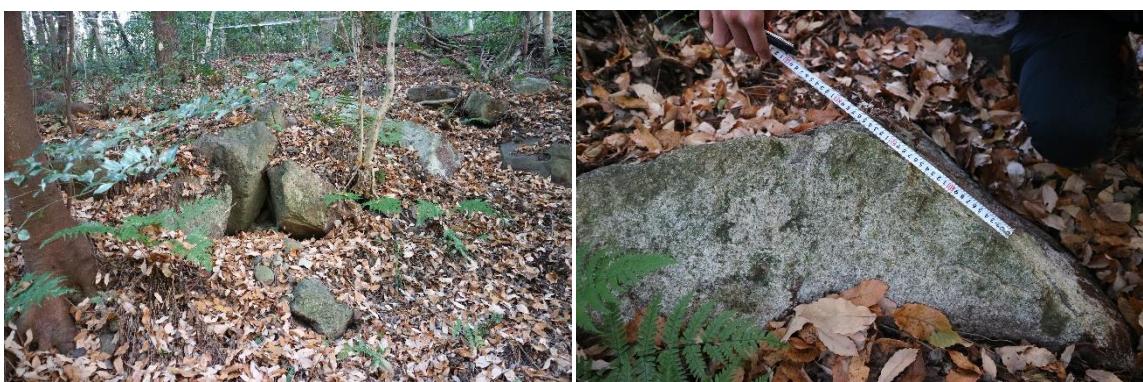
③松ノ丸東側下段帯曲輪北東側残石 左：全景、右：築石矢穴痕

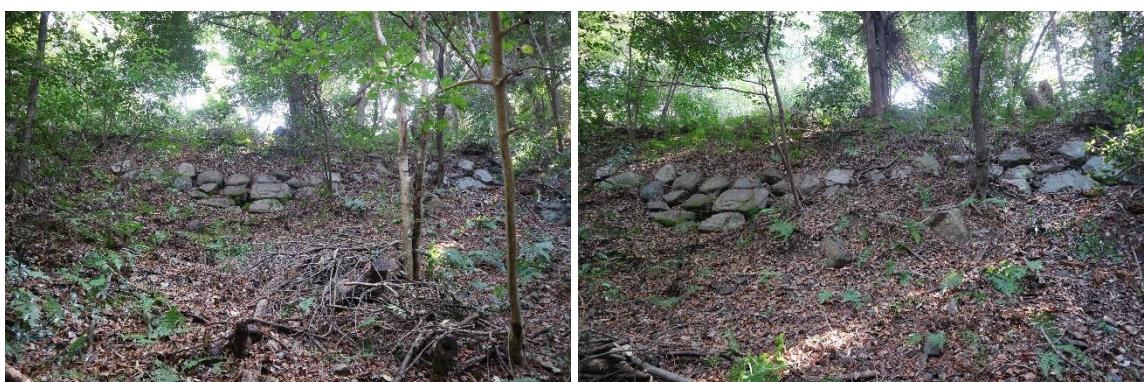
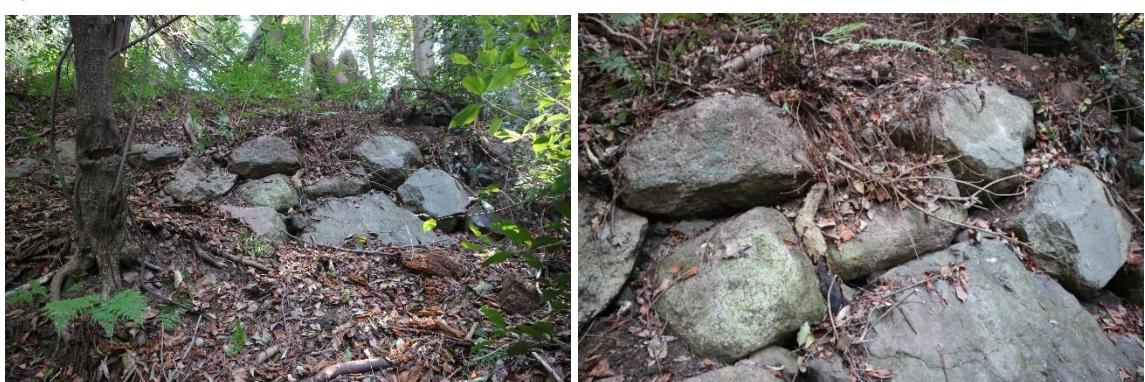
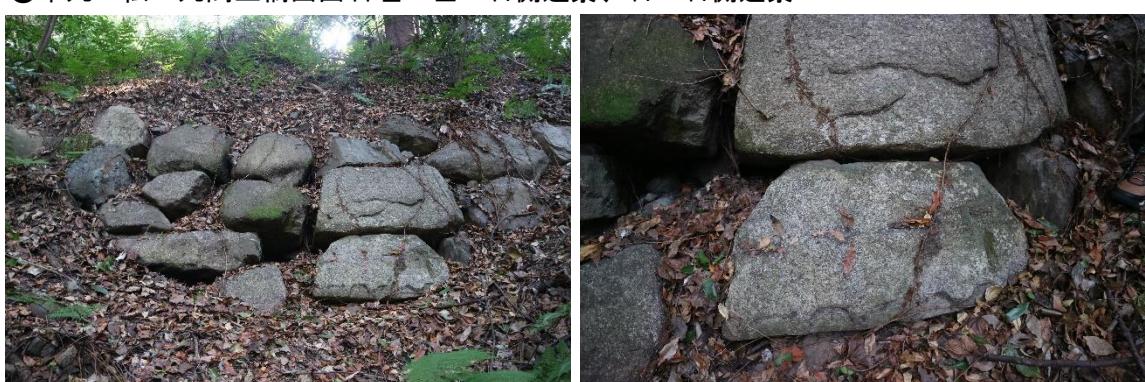
④本丸一松ノ丸間土橋西面石垣 左：遠景、右：全景

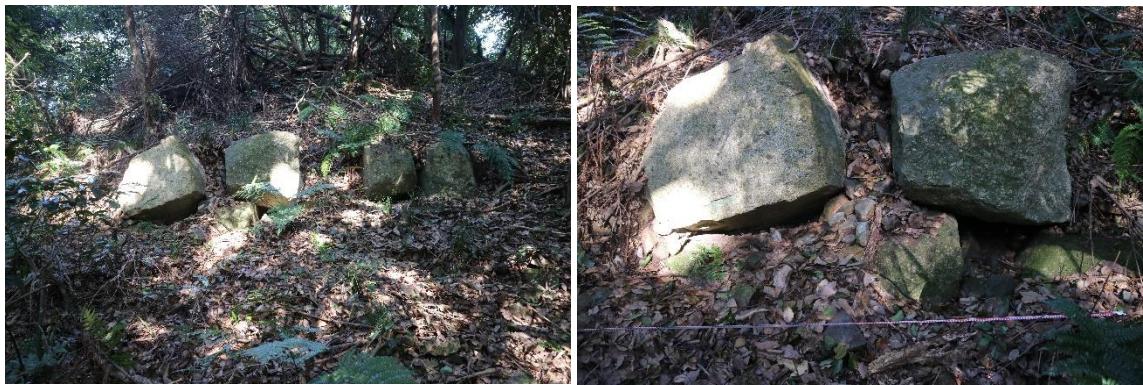
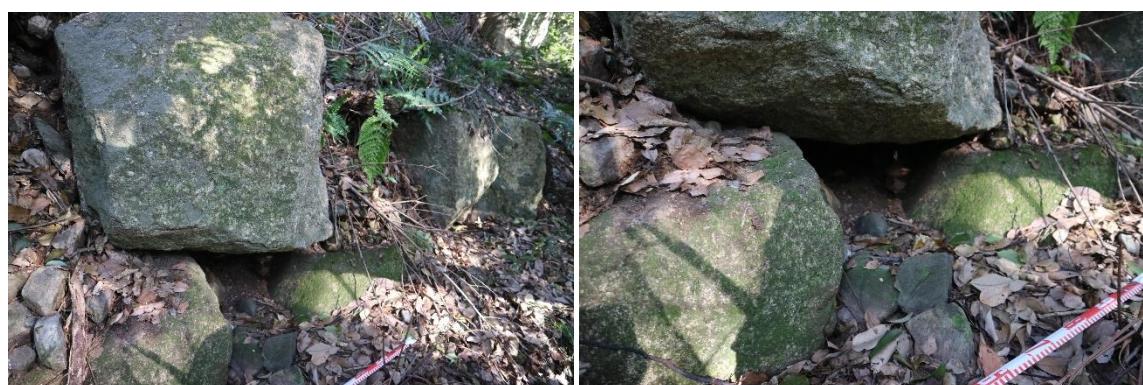
⑤推定天守台南面石垣 左：遠景、右：近景

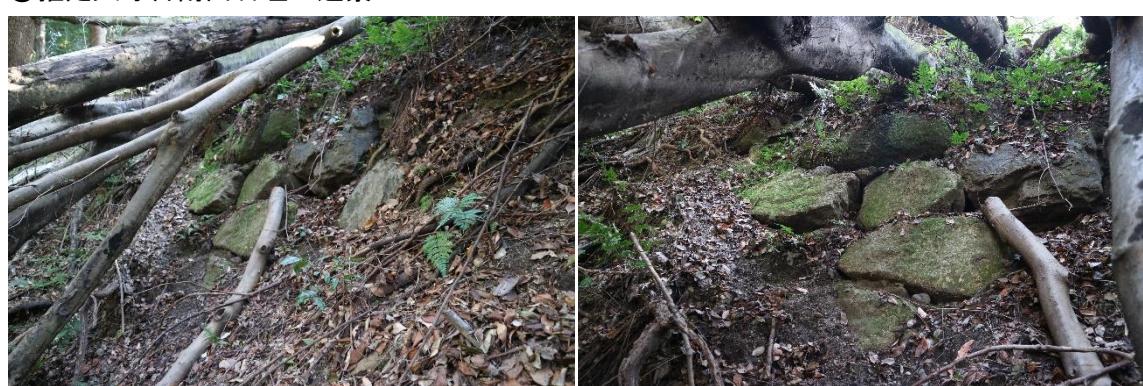
当該石垣は、本来であれば④の本丸一松ノ丸間土橋西面西面石垣と同規模で観察することが可能と考えられるが、近年の倒木の影響によって観察範囲が限られた。築石は基本的に自然石が使用されており、石垣面に配置された築石面は、平らな面が選定されている。一部には割れ面の石材も含まれているが、矢穴痕が確認できなかったことから、人工的か否かは不明である。各築石の石垣面輪郭は非方形を呈しており、水平目地は通らない。

⑥本丸一二ノ丸間土橋北面石垣 左：遠景、右：近景

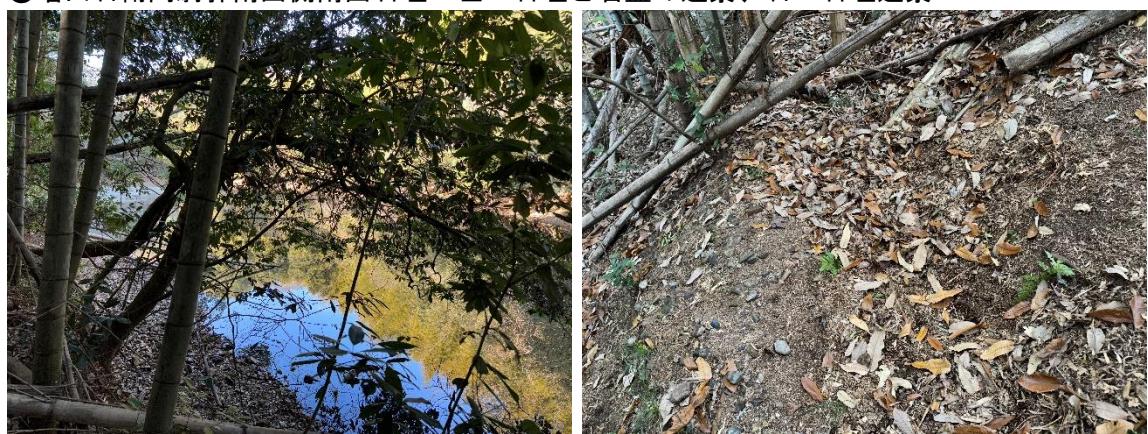
⑨治部少丸北側 左：治部池遠景、右：曲輪北辺部瓦片散布・硬化状況近景（西から撮影）

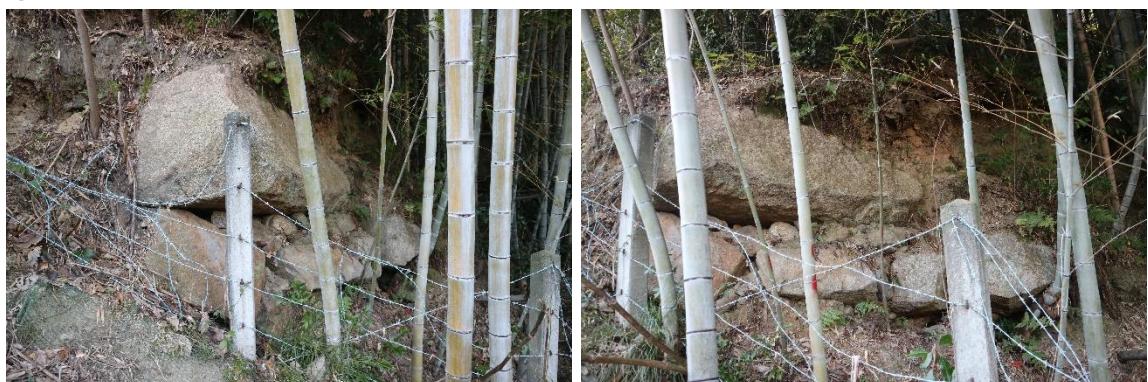
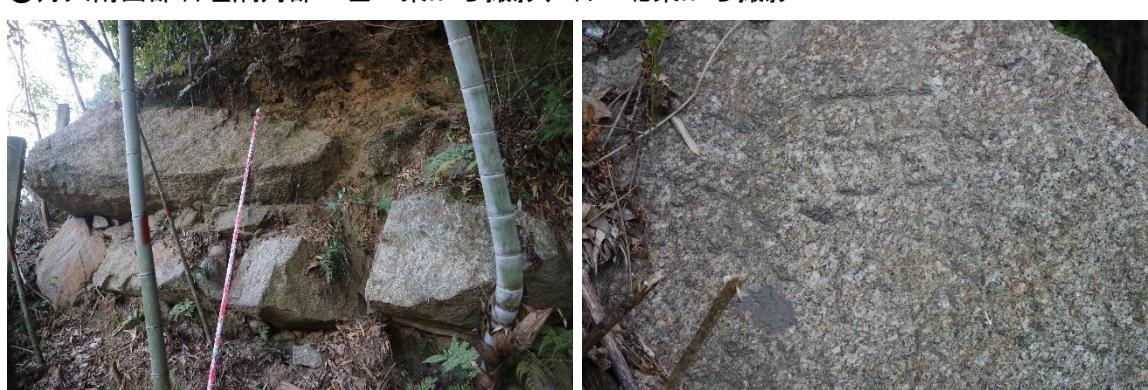
これまで観察してきた石垣とは異なり、隅角部の可能性が高い石垣である。連続した矢穴痕を多数確認することができ、基本的に石垣面の各築石は割れ面であり、輪郭は長方形ないし方形を志向したものではあるが、完全なものになり切れていない。よって、築石のみで水平目地は通りにくい。なお、「平四ツ目結」と呼ばれる刻印がある。

⑩舟入南西部石垣隅角部 左：東から撮影、右：北東から撮影

⑩舟入南西部石垣隅角部 左：近景、右：刻印
