熊本城の被災と復旧・防災の取り組み

嘉村 哲也（熊本城調査研究センター）

2. 平成 28 年熊本地震による被災状況

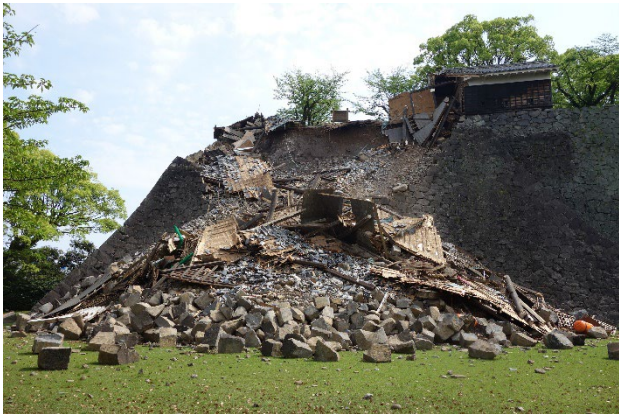
第 2 図 北十八間櫓崩落状況

平成 28 年熊本地震により、熊本城は全域的に甚大な被害を受けた。その被害は重要文化財建造物 13 棟及び、再建・復元建造物 20 棟すべてが被災し、石垣は全体の約 3 割が修復対象箇所となり、そのうち約 1 割は崩落した。便益施設等 26 棟も屋根や壁が破損し、地盤についても約 12,345 m²に陥没や地割れが発生した。

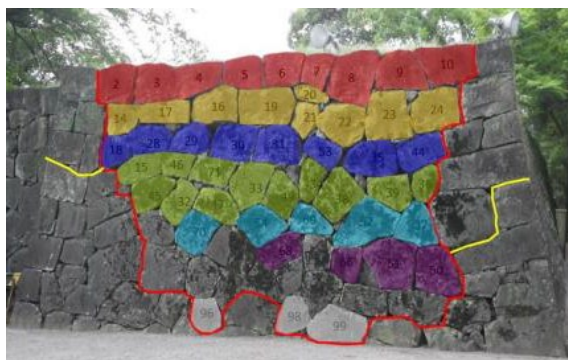
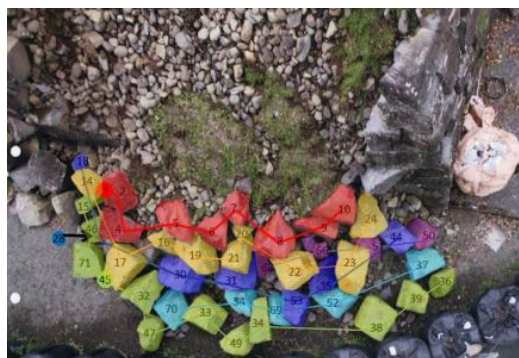
第3図 H99面石垣（北大手門周辺石垣）崩落解析図

崩落した石材を回収する際に、石材 1 石毎がどの位置に落ちていたのかが分かる記録を作成する。これらのデータと地震前の石垣写真より、石垣の崩落パターンを検討した。(第 3 図参照)

その結果、地震の大きな揺れを受けて、石垣の中位から下が崩れて、続いて上位の築石が栗石の上ののったまま滑るように崩れている崩れ方が多く、崩落石垣を横から見ると「く」の字状に崩れている。(第 4 図参照) これは石垣背後の栗石が揺すられて、下に沈むことで築石を押し出したためである。類似する崩落パターンは仙台北城でも報告されている。地震時の石垣の挙動を考える上で重要な資

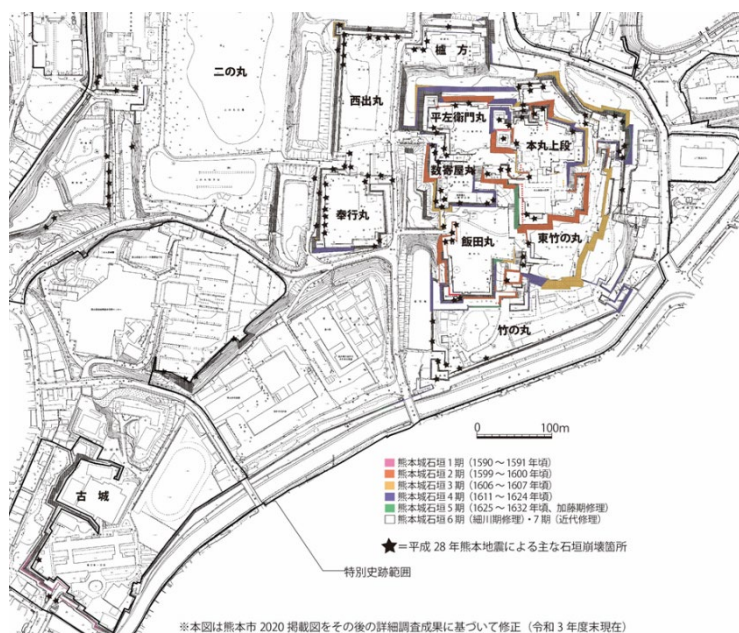
第5図 石垣履歴と平成28年熊本地震被害分布図

熊本城の石垣は、石垣表面の観察と、文献資料の検討より 7 期に大別することができる。そのうち 1 期から 4 期までが構築当初の石垣、5 期～7 期が当初の石垣を修理した石垣として把握している。第 5 図は構築当初石垣の分布図に平成 28 年熊本地震による崩落箇所を重ねている。図から読み取れるように、平成 28 年熊本地震による石垣の崩落は少なくとも一度は修理が行われた箇所が発生していることが判明した。

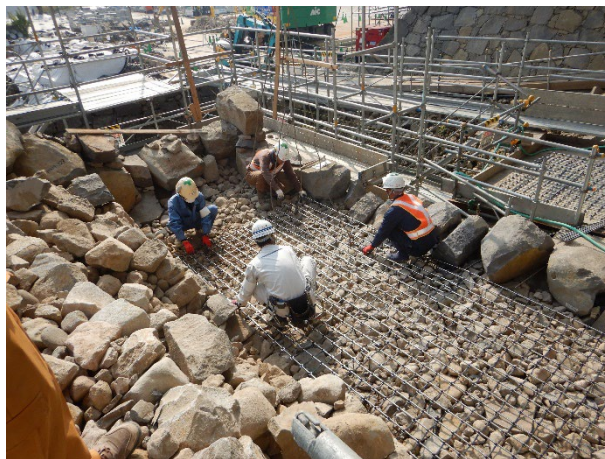
第 11 図 石垣補強材の施工状況

小天守入口では来城者の動線が石垣に近接し、石垣の高さも高いため、穴蔵内で用いた安全対策のように石垣前面に柱を立てて金網を設置することは困難と判断されたので、石垣内部に構造補強を行った。

構造補強として石垣を積み直す際には、石垣背後の栗石が揺すられて、下に沈むことで築石を押し出す挙動を抑制する対策を実施した。石垣を積み直す際に、石垣内部に網目状のシート（新型の石垣補強材）を敷き込み、石垣表面に設置した高強度金網と結束する。これにより、地震時の栗石の挙動を制御し、築石が押し出されるのを防ぎ、安全を確保した。
