仙台城本丸石垣の地震被災と伝統的な土木技術

金森 安孝

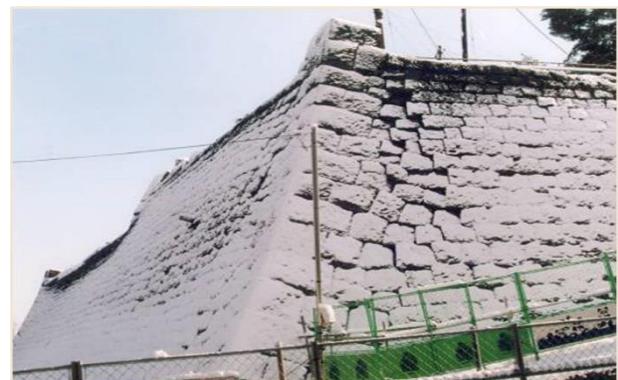
第 2 図 仙台城本丸跡北東部石垣（1997 年）

近年、仙台城本丸跡の北面石垣の変形が目立ちはじめ、仙台市は平成9年（1997）から、青葉山公園整備計画の一環として石垣の解体修復工事に着手し、仙台市教育委員会は工事と並行する発掘調査を実施し、現存石垣内部から政宗による築城期石垣のほか、戦国期の「千代城」の遺構を発見した。

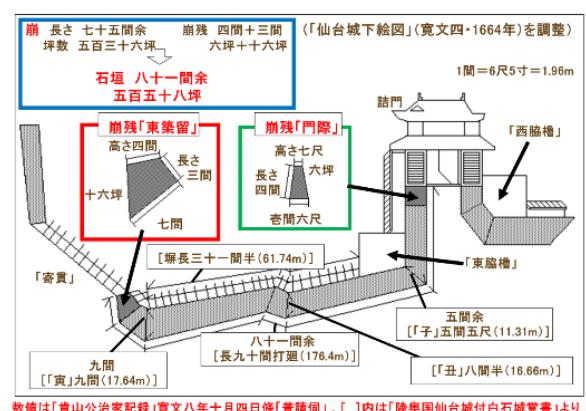
第7図 寛文8年地震被害範囲

寛文8年の地震では、本丸北面全域の石垣が被害を受け、特に北東部の石垣は全面的に崩壊した記録が残されている。同年に江戸幕府に「修復窺」(仙台市博物館2016)を提出して修復を願い出た後、寛文13年(1673)に発給された「老中奉書」で再度許可されており、その記載内容と発掘調査で発見した現存石垣内部の石垣遺構が合致した(金森2000b, 2000c, 2001a)。検出した旧石垣は、その重複関係と石垣構造、文献調査などから、慶長年間に築かれたI期石垣と、元和2年(1616)の地震後に修復されたII期石垣であり、正保3年(1646)と寛文8年(1668)の地震を経て、四代藩主綱村治世期に修復された現存石垣(III期)へと変遷している。I期石垣は旧地形に沿って折れ

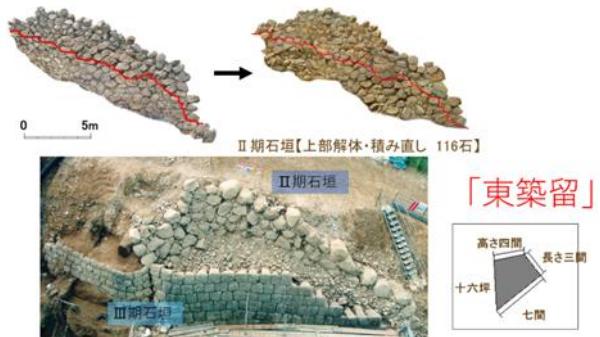
第16図 II期石垣「東築留」の解体と修復

II期の盛土は、I期石垣を岩盤ブロック破碎土で埋め込んだ後、土砂を「版築」状に水平に埋め立てながら、割石などからなる角礫を充填した暗渠(排水施設)を埋設している。盛土内には、「円弧スベリ」による地滑り痕や亀裂を数ヶ所で確認されており、II期石垣崩壊の原因となった正保・寛文年間の地震による痕跡とみている。

調査で発見した石垣は、寛文8年(1668)7月の地震による崩壊を免れ、「石垣修復窓」や「幕府老中奉書」などによって、「東築留」としてその位置と残存規模が特定できる石垣である。

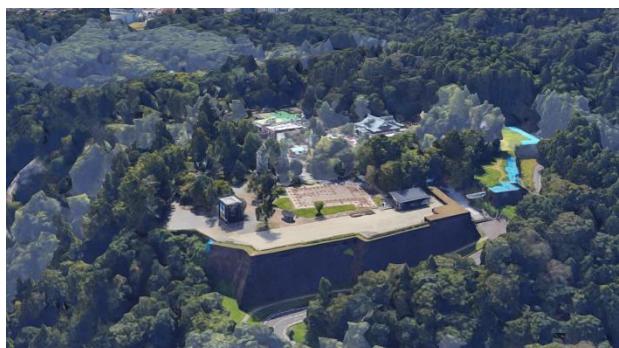
第17図 修復後の本丸北東部石垣(2023年)

平成23年（2011）3月に発災した東日本大震災や令和4年（2022）3月の福島県沖地震に際しては、本丸北東部の修復石垣は崩壊等の重大な被害を免れ、その防災性能が高いことが実証された一方、石垣修復工事の対象外であった本丸北西部の石垣は二度の地震で繰り返し被災している。

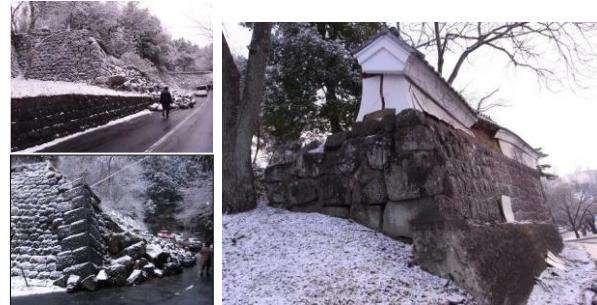
第18図 東日本大震災による被災状況

この地区の石垣は、幕末以降に複数回修復された記録があって、III期石垣を構築した優れた「伝統的な土木技術」を採用せず、石材や裏込層の基材が劣る、粗雑な工法で構築されていることが発掘調査で確認されている（仙台市教育委員会2016、2017）。

当該石垣は、谷筋にあたる地形や石垣に近接する市道など立地上の問題点も多く、かつ、限定的な修復範囲となりがちな災害復旧工事という制約もあって、その修復には根本的な原因を究明する総合的な調査に基づく丁寧な検討が必要であり、耐震補強工法を多用する修復工法を安易に採用するべきではなく、石垣が立地する周辺環境の改善策こそが喫緊の課題と考えられる（金森2022）が、修復工事は現在進行中の事業であり、修復工法等への評価と対策については、工事を担当する仙台市当局と有識者の議論に委ねたい。
