柳之御所遺跡堀内部地区の遺構整備の検討（1） —「柳之御所遺跡の考古学的研究」—

櫻井友梓・高橋 祐・西澤正晴・長谷川伸大

2 遺構修繕工事の実施について

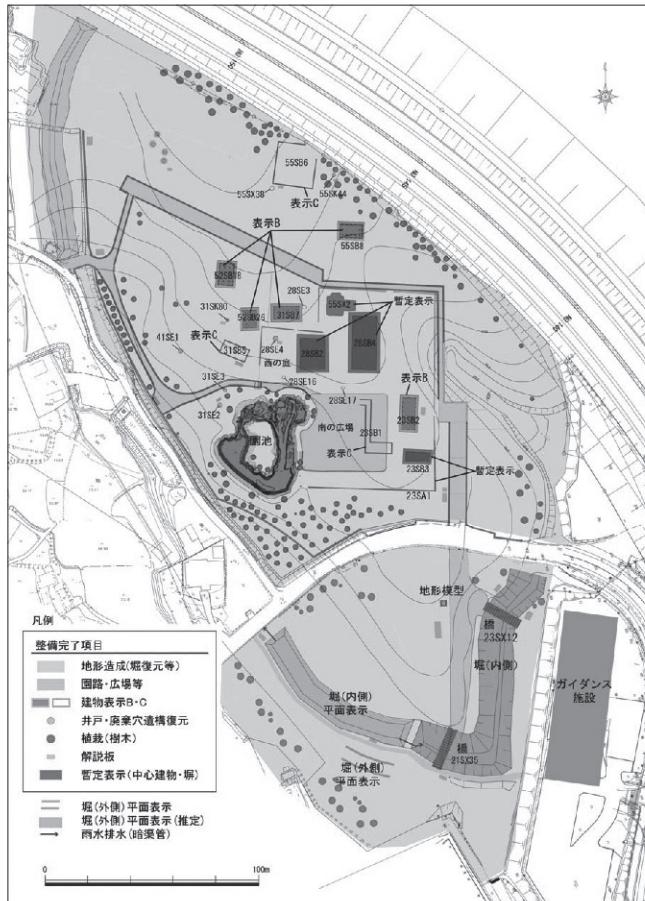
遺構表示に用いた柱材について傷みが顕著であり、破損状況から下記の2点を主な要因として想定した。

- 1) 柱上部に当初から割れが多く（クリ材の多くにみられ、周辺の他遺跡の整備でも同様の所見あり）、そこから腐食等が発生したこと
- 2) 柱材の接地面で、折れなどが発生しており、融雪や雨水により腐食したこと

そのため、今回の修繕に際しては柱材の選択について、従前の方針を踏まえつつ検討すること、施工手法で長寿命化を図ることはできるかの2点を主な論点として検討したうえで、工事等の対応をすることとした。
