宮跡管理に関する調査研究

—平城宮跡兵部省（東）列柱表示等 修繕工事について—

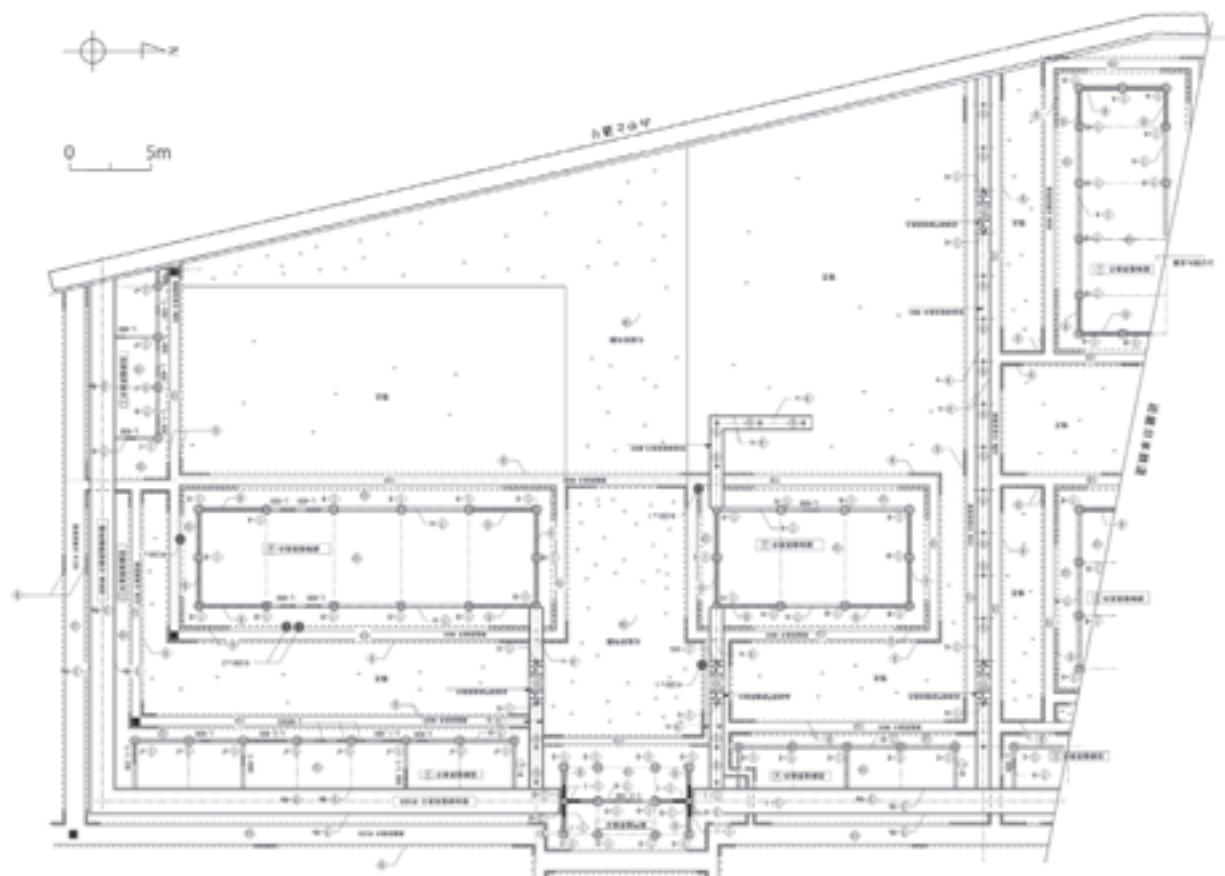
図62 兵部省（東）列柱表示等修繕工事範囲

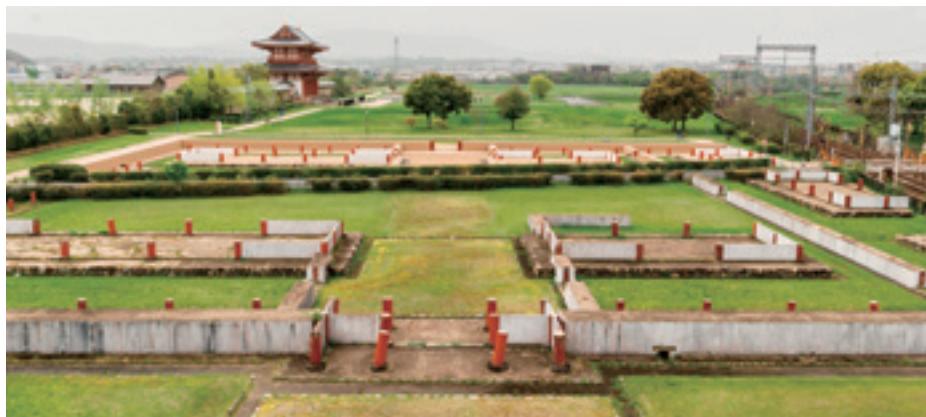
図63 兵部省（東）修繕工事前（2024年4月撮影）

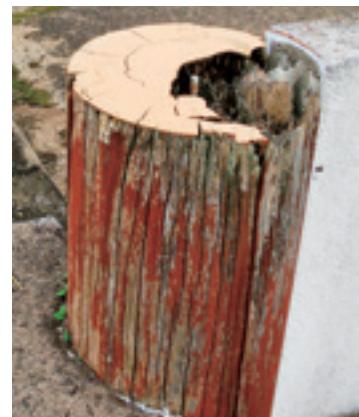
兵部省東側では、西側に見られなかった小修繕の跡が確認された。柱の頭部は特に劣化が著しく、板材と塗料を用いて修繕されていた。ほとんどの柱の天端には1mmほどの厚さで薄橙色の塗料が塗られていた。直接木部に塗られたものが多く、これは兵部省西側でも見られたものであり、現在の式部省も同様である。これらは健全な状態のものもあったが、多くは木部の割れにともなって亀裂が生じ、部分的に消失しているものもあった（図64）。それ以外に、4本の柱では薄い板状のモルタルで天端の全面が覆われ塗装されていた。その他、頭部を高さ5cmほど切断し、新たな木材に交換したものもあった（図65）。頭部の内側が深く腐朽し、厚さ数cm、幅20cmほどの正方形または円形の板が埋められていた柱もあり（図66）、修繕は腐朽が著しく進んだ後に実施されたようである。5本の柱は、地際部が高さ5cmほどまで根継ぎされていた（図65）。

図64 柱頭部の過去の修繕箇所の劣化状況

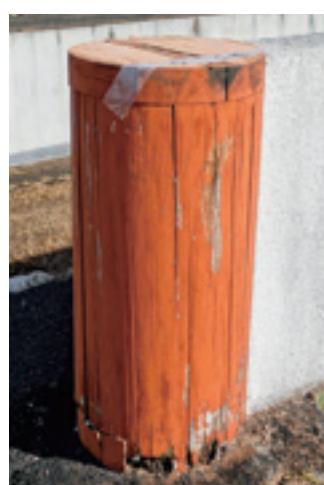
図65 柱頭部と地際部の過去の修繕

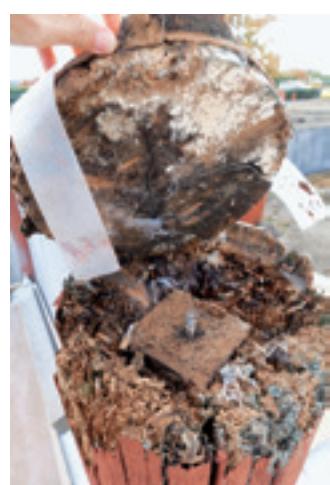
図66 柱頭部内側の過去の修繕
