# 能登半島地震と奥能登豪雨による重要文化的景観の被害 —上大沢の間垣集落の被害実態と課題—

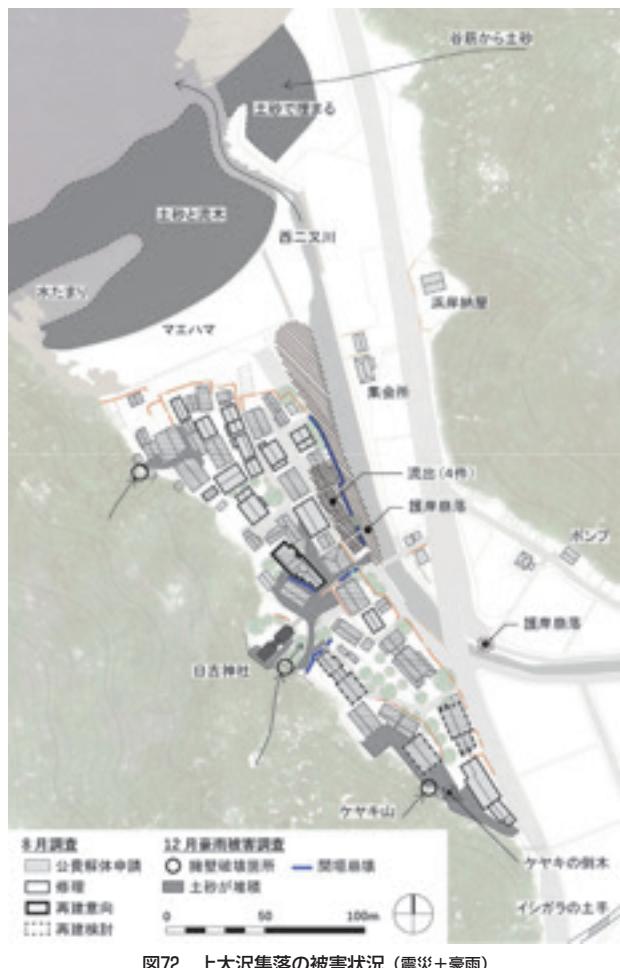
図72 上大沢集落の被害状況（震災+豪雨）

ところが、9月の豪雨による河川氾濫と土砂災害が大きな被害をもたらした（図72）。雨による増水に加え、男女滝付近の複数の沢筋で発生した土石流による土砂と流木が川に流れ込み、日吉神社参道入り口付近から海までの護岸が崩落した。崩落区間にあった道路、間垣、4件の納屋等が流出した（図74）。

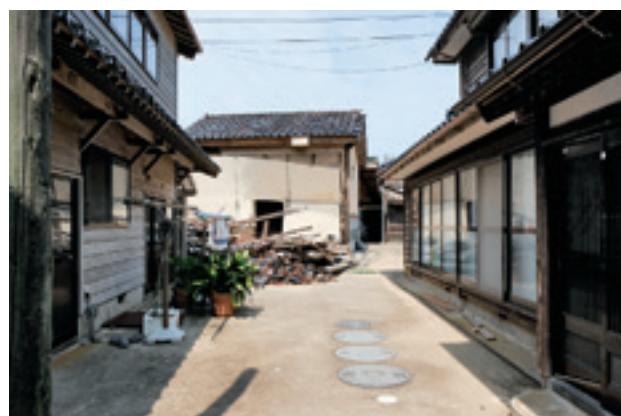
**集落の被害** 8月の目視による震災被害調査では、蔵や納屋で数棟の倒壊が見られたが家屋には倒壊ではなく、大きな傾きや歪み、瓦の落下、建具の損傷などの被害がみられた。間垣の被害はほとんど確認できなかった（図73）。

区長ヒアリングによると被災度判定では5件が全壊、ほとんどが大規模半壊となっているとのことであった。区長に集約されている情報から、公費解体の申請と今後の居住意向を確認した（表13）。20戸のうち7割で解体申請が出ている。再建意向のある4件（うち3件は未確定）、主屋と納屋の修理で継続居住6件、主屋は解体するが納屋の修理で住む2件をあわせると、12件で継続居住の意向があると考えられた。

図73 地震による倒壊被害

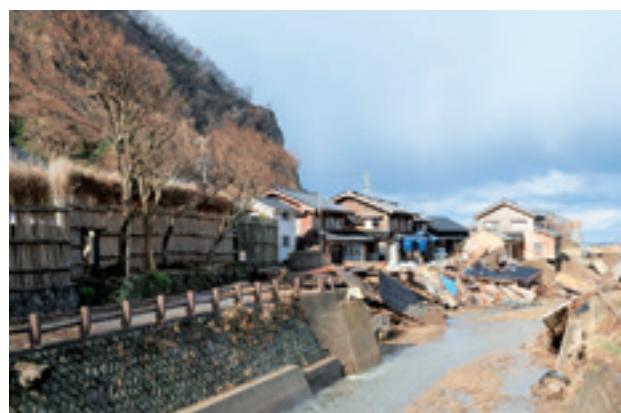
図74 西二又川の護岸崩落による間垣と家屋の流出

上大沢では、震災では建物被害に留まっていたが、豪雨被害では西二又川の氾濫により河川護岸、道路、宅地が崩落し、集落の再生には地盤の再建や道路宅地など基盤施設の復旧が必要となった。修理で継続居住意向であった世帯の家屋（主屋2棟、納屋3棟）が使えなくなった。

喪失した間垣の再生では、流出した護岸、道路、宅地の造成がまず必要となる。あわせて残された間垣や間垣と一緒にとなった樹木（ヨノミ・クロマツ・ケヤキ）の保全、石積みや土盛などの生活空間を特徴づける要素、家屋の配置と隣接地とのつながりを保全することで、ひとまとまりの居住域の空間性を維持することが重要である。

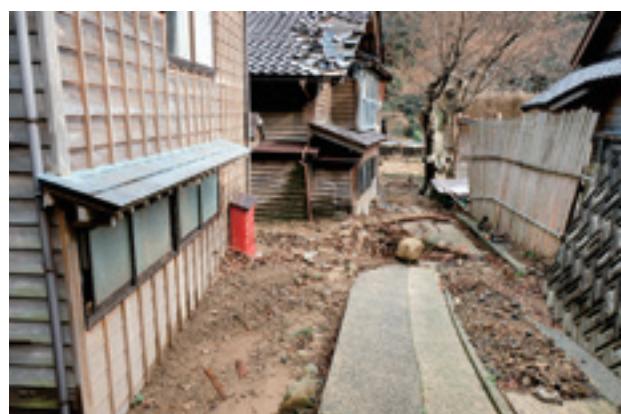
図75 神社の裏山からの土砂が約1m堆積

集落背後の山で発生した土石流は、3カ所で擁壁（対策工）を倒壊させ、集落内に土砂と倒木が流れ込んだ（図

75)。特に日吉神社の裏山からの土砂の流入量が大きく、神社の床下、参道の両側の敷地に0.5~1 m程度の土砂が堆積している。

**課題②：日吉神社の修理** 震災被害では建て起こしが可能な状態であったが、豪雨災害で土砂が床下に流れ込み堆積した。修理費用の地元負担や将来的な維持管理の検討を踏まえ、集落にとって適正な修理再生のあり方を検討する。文化的景観の保護では復元が必須ではない。

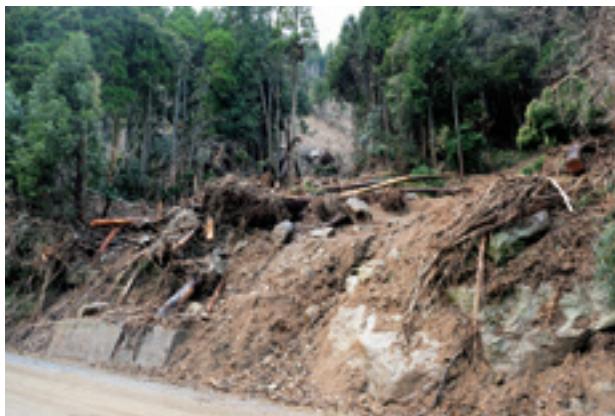
図76 西二又川左岸の山地からの土石流

の土砂や倒木は道路に堆積するとともに、その先の川に流れ込んで流路内に堆積し、その結果、流路が変わり、川沿いの農地内に大量の土砂と流木を堆積させることになった（図76・78）。

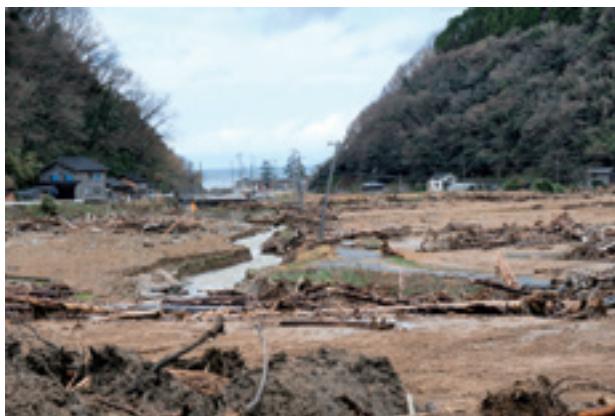
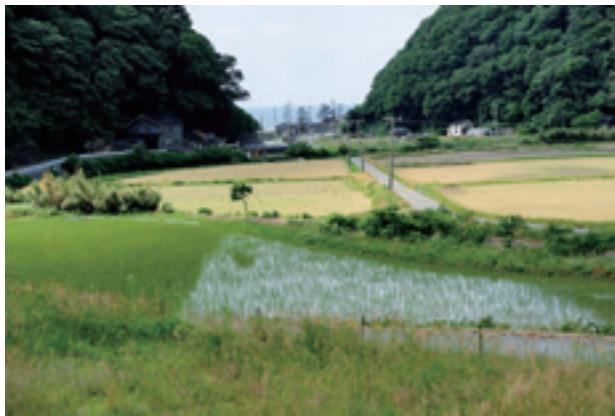
図77 ハマダの被害（上：豪雨後、下：6月の田植え後）

上大沢の農地は、川沿いのハマダと川の東に位置する地すべり跡の南傾斜地に拓かれたヤマダがある。ヤマダへの道は倒木で閉塞している。ハマダでは、震災後は作付けできる水田があったが、豪雨後は流木と土砂により農地のかたちをとどめないところもある。豪雨被害を受けた農地の復興には時間がかかりそうである（図77）。

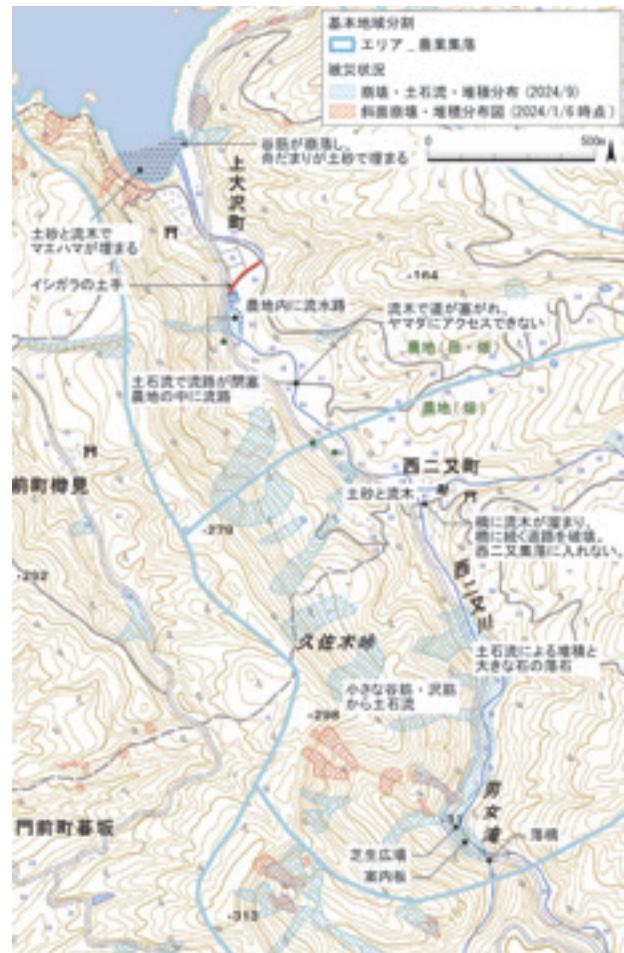
図78 西二又川両岸の被害状況

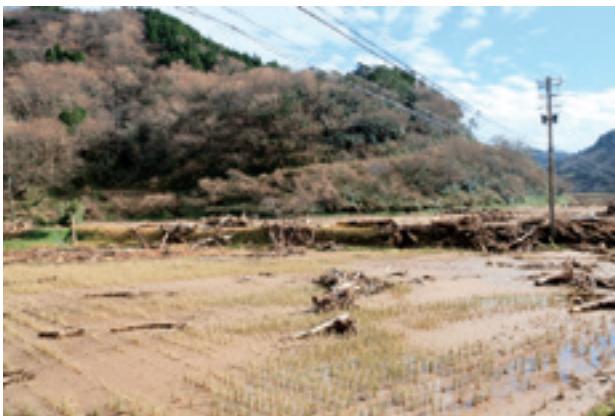
ハマダでは、藩政期に時化や海風から水田を守るために3重の堤が造られ、その名残がイシガラの土手として残る。本来は海風の影響から農地を守るための装置であったが、今回の豪雨災害では、流れてきた流木や土砂を止める土手となっていた（図79）。イシガラの土手の海側の農地で被害が小さい。

図79 イシガラの土手が流木の水田への流入を阻止
