## 第3章 修復工事

### 第1節 中央祠堂南階段の修復

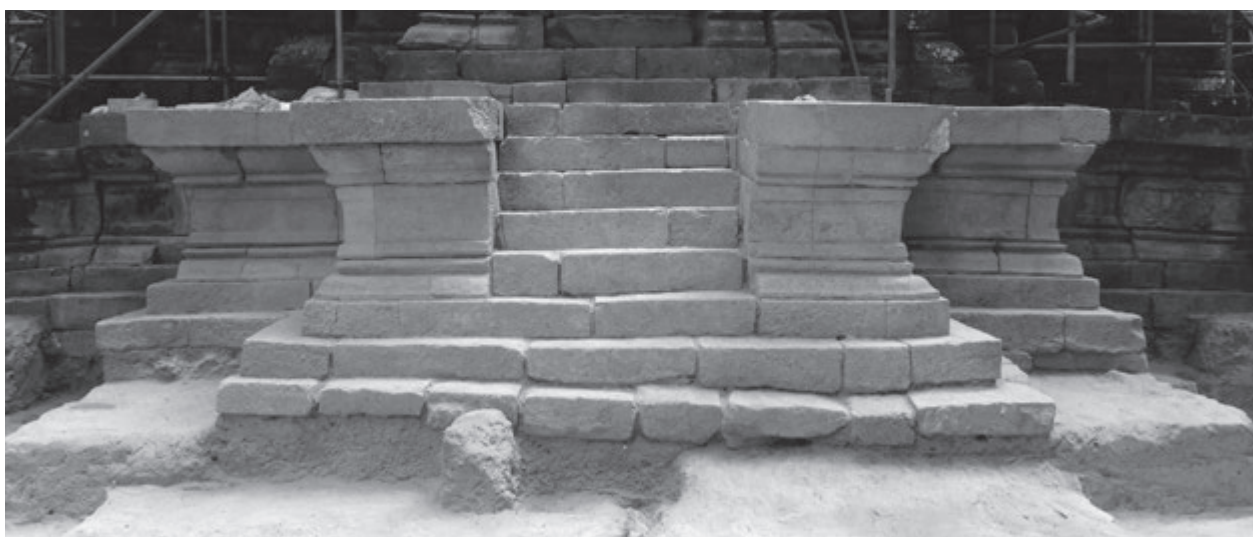
第37図 中央祠堂南階段 修復後

第37図のN18SN133は西半分が割れていたため、オリジナル石材を接合している。その裏に当たるSN137は南西隅が割れていた。SN133と異なり細かく割れていたため、新材を補い接合した。その下のN19の葛石に相当するモールディングを有する石材は、石自体の破損が少なかったため、そのまま使用している。羽目石に相当するN20は南西コーナー部が第38図のように特殊な破損状況を呈しており、その部分を新材に置換した。羽目石の西側については第41図に見るように、モールディングの細部が破損しているとともに、3つに割れており、接合しても強度が保てないと判断し新材に替えた。

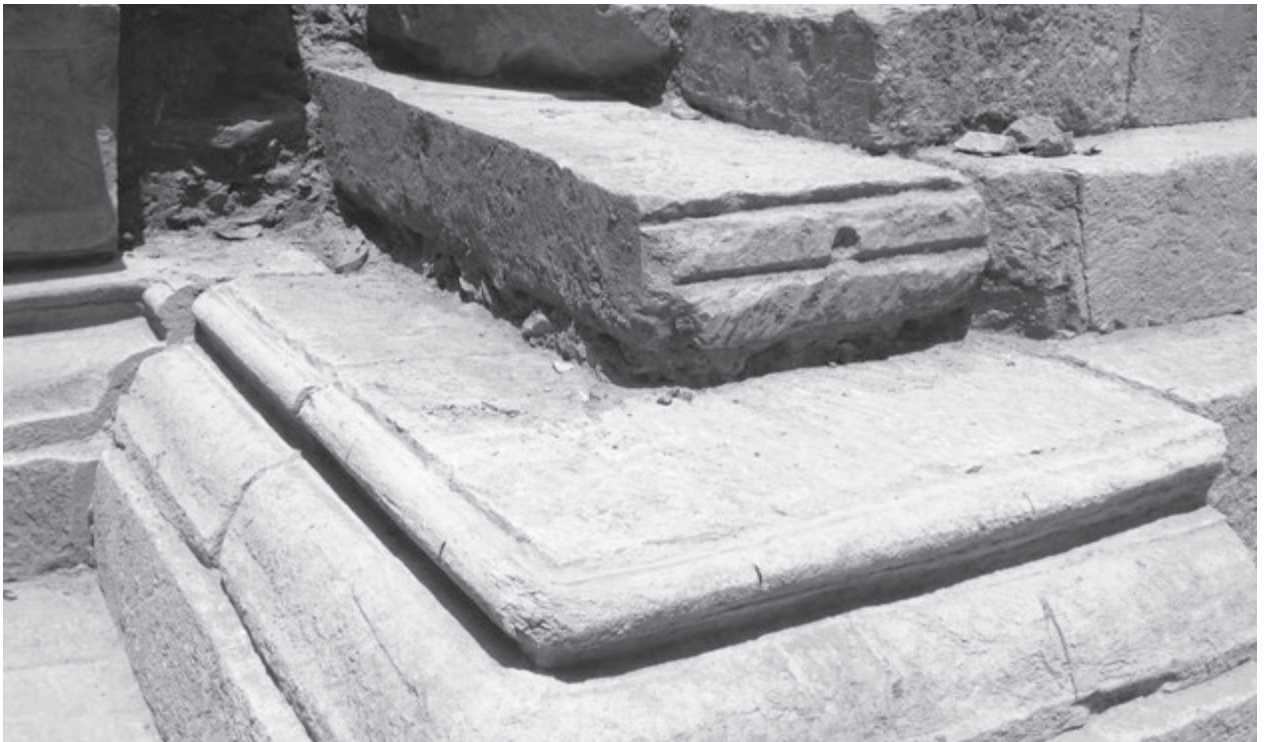
第 43 図 中央祠堂南階段 西袖部内側の転用石材

なおこの修復に伴い、中央祠堂南階段を一部解体することとなり、第43図に見るように転用石材が検出された。後述するN21やN23に見られる転用石材と類似しており注目される。
