## 5 法面保護工事

### (1) 法面保護工

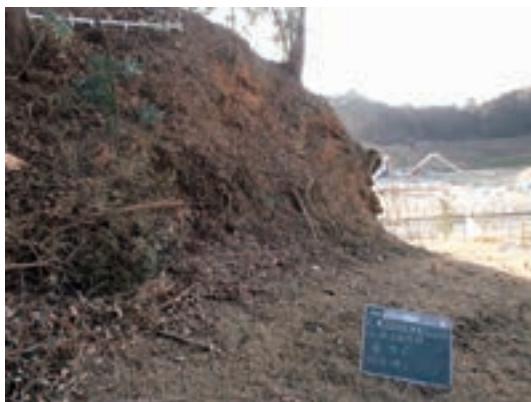
史跡指定地北側斜面西寄りは、崖面が崩落してオーバーハングしている状態であった。斜面下部には地蔵が祀られており、盛土の安定勾配での斜面保護を行うと、地蔵が盛土の中に埋まることとなる。また、斜面上部には尾根筋があり地形と景観を保護する必要があるため、切土の安定勾配で切土することも不可能であった。このため、オーバーハング部分の樹木を伐採し除根を行い、斜面に土のう積みにより盛土を行い、植生マットを施して斜面保護を行った。

Fig.114 北側斜面西寄り整備前

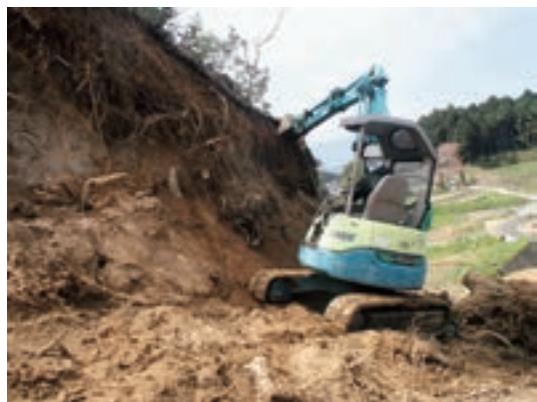
Fig.115 オーバーハング上部掘削

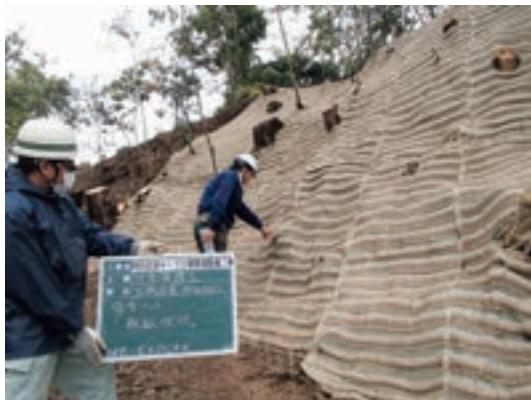
Fig.116 植生マット張り完了 平成27年4月

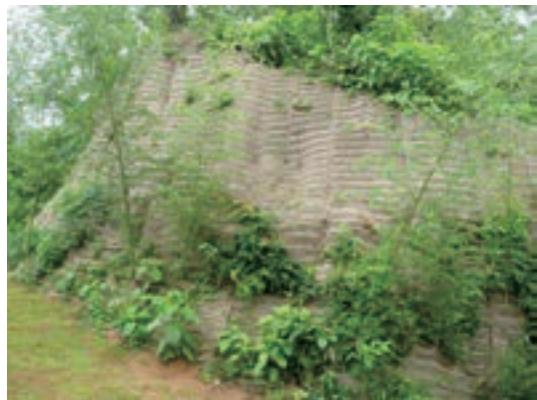
植生マット及び植生土のうは、在来の野草種タイプのものを使用した。竣工後3ヶ月の状況を示した(Fig.117-119・121)。

Fig.117 北側斜面西寄り 平成27年7月

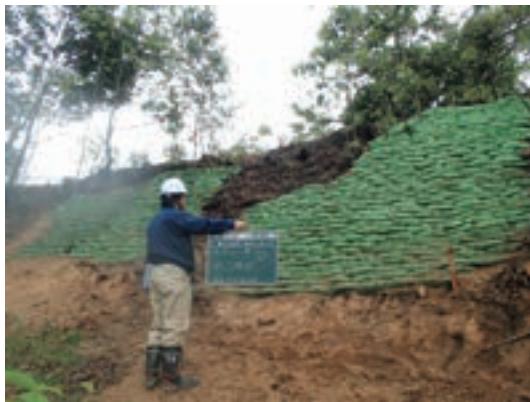
また、史跡指定地北側斜面東寄りでは、現況法面が崩落している箇所が2箇所あり、この部分には現況の斜面勾配にすり合わせる形で植生土のう積みを行い新たな崩落の防止処置を施した。

Fig.120 北側斜面東寄り 植生土のう積み完了  
平成27年4月

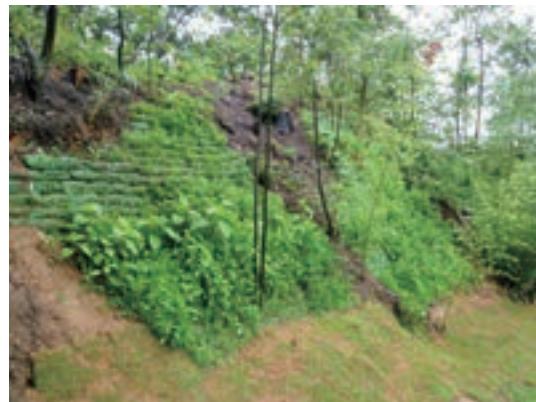
Fig.121 北側斜面東寄り 平成27年7月
