# 西トップ遺跡の調査と修復

## —北祠堂の再構築—

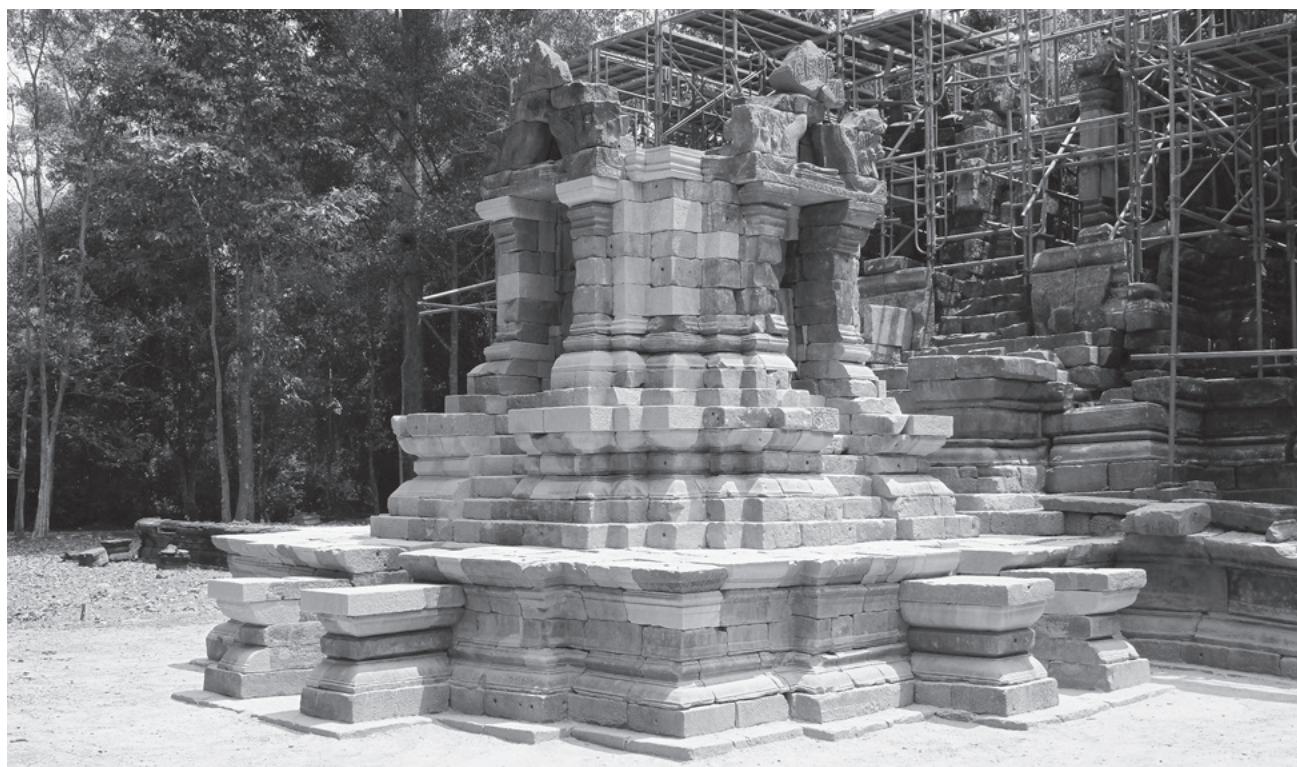
図14 北祠堂修復完成後（北西から）

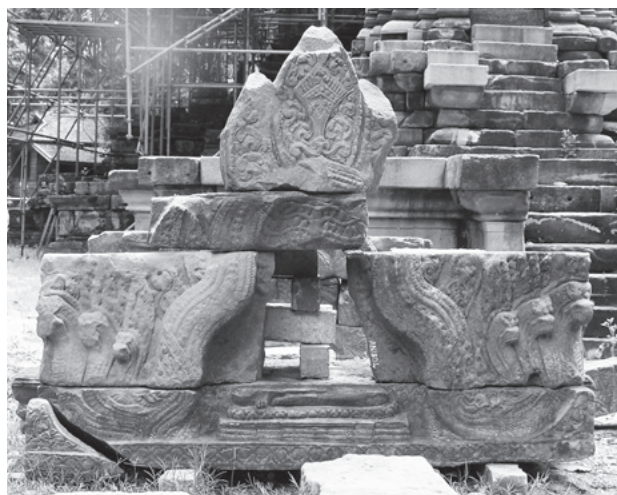
図15 西面破風仮組状況

西面上成基壇上に破風下部の横材が落下した状態で残っており、これをもとに、各面の破風を修復することができた。ただ屋根材が修復できない現状にあっては、破風のみを乗せることは、来訪者の安全確保の面から困難であると判断された。最終的に躯体部上部は、全体の安定化と釈迦像レリーフの安全と盗難防止もかねて、破風組み上げ写真撮影の後は、破風最下段の桁材のみの状態に戻す予定である。

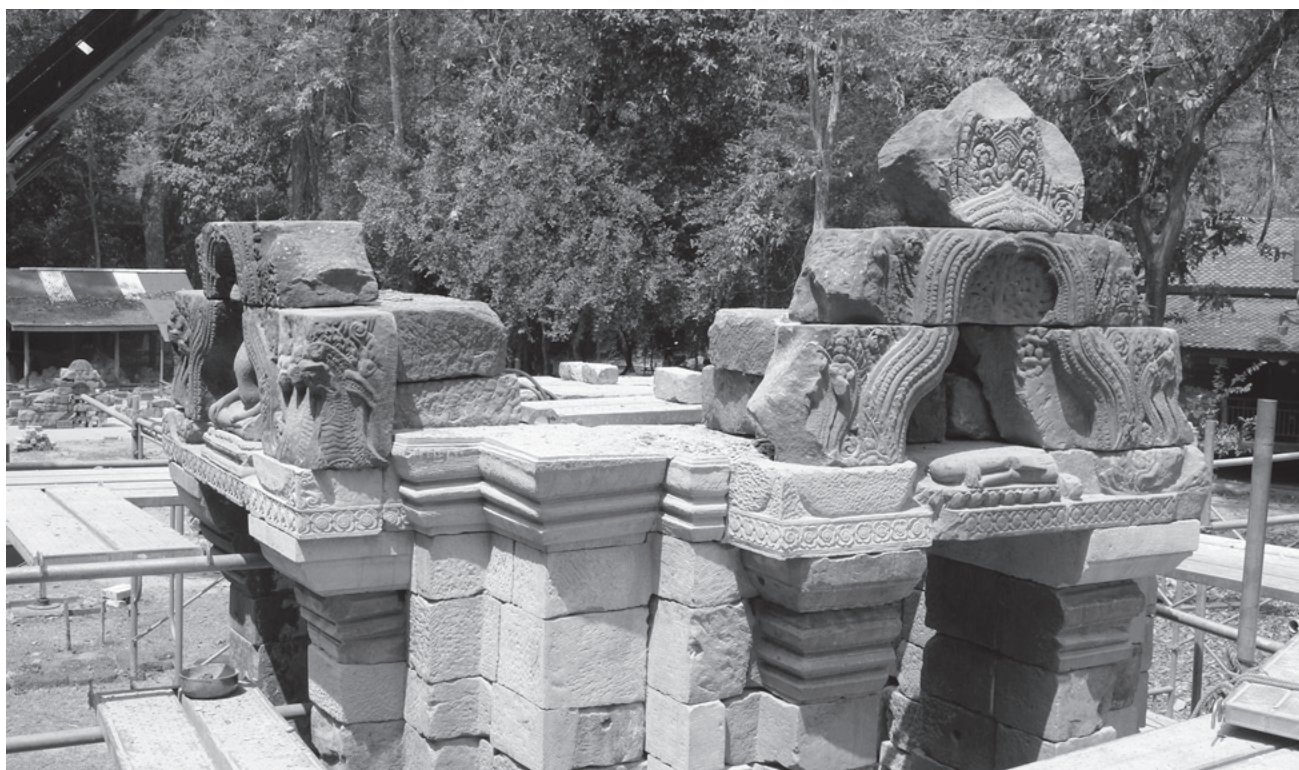
図16 破風組み上げ状況 (南東から)
