# 近世後期における鳥取城の石垣修理 ～補強石垣として用いられた巻石垣について～

細 田 隆 博

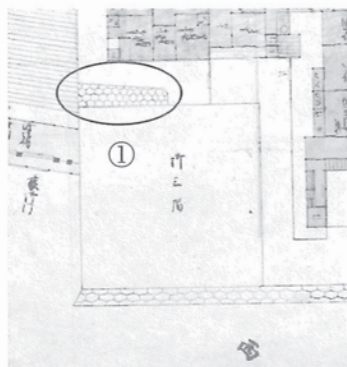
図8 ニノ御丸御絵図〈部分〉  
(鳥取県立博物館蔵)

三階櫓台北東側石垣基底部 7.3 m に沿って築かれた石垣である(図8中①)。二ノ丸裏御門脇にあたる。蒲鉾形で両端部は球状に収めている。高さ 1.2 m、奥行き 1.2 ～ 1.7 m、基底部勾配 60 度、天端部分の勾配 10 度程度を測る。三階櫓台の修復工事で、基底部を残して一度解体された。工事写真には、真新しい石面のノミ調整が撮影されているが、石積みの様式はオリジナルを継承していると思われる。また、巻石垣の内部は栗石混じりの土砂で充填されている様子も写真から判明した。石材は現地調達されたもので、石面は平滑なものを用いているが、丸みのある石面を巧く利用して円弧部に用いている。落とし積で間詰め石はない。石材の大きさは石面長軸 60 ～ 80 cm、短軸 40 ～ 60 cm 程度である。

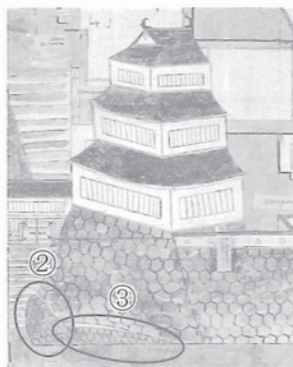
図9 ニノ丸井御三階下通り  
御絵図面〈部分〉  
(鳥取県博蔵)

三階櫓台西隅角部(図9・10中②)と南西面(図9中③)には二つの巻石垣があった。二ノ丸裏御門前の通路側面にあたる。いずれも昭和 35 年(1960)、修復工事に際し崩落石等を除去した際に発見された。②は、図10に多角形状に描写されているが、左に掲載した『昭和 35 年度史跡鳥取城跡石垣修理工事写真』には、図9のように、亀の甲羅状であった。一方、③は、石面に平滑なものを用いた落とし積である。現在、③は現存し、その天端石の上に新たな石垣が数段積まれている。一方②は、修復時に撤去された。③は全て現地調達された石材が用いられている。
