石峯寺境内出土の銅板製鍍金経筒

- 保存処理作業報告 -

阿部 功

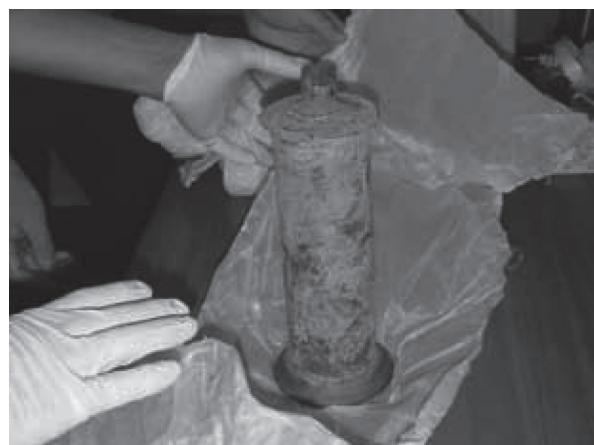
写真1 保存処理作業前の状況

銅板製鍍金経筒の保存処理前の状況は、表面全体が鏽に覆われて土砂が固着している状況であり、わずかに隙間から鍍金が確認できる状況であった。

今回の保存処理前の状況では、底部にくり込みの装飾を施した円柱状の木材を芯として、経筒を固定している状況が破断した部分から観察できていた。蓋と筒身は鏽によって固着しており、経筒や蓋の内部の様子は不明な状況となっていた。このような状況の中で、銅板製鍍金経筒の保存処理作業の早急な実施は課題であった。

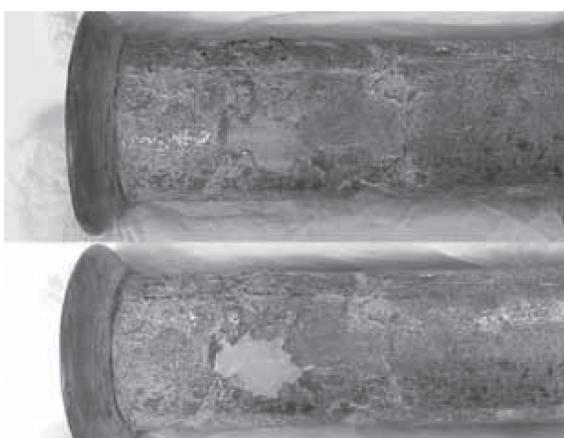
写真3 欠損部分の樹脂充填と補修

（上：充填前、下：充填後）

筒身の欠損部分については、エポキシ系樹脂（品名：ボンド クイック5）を充填して破断面を保護した。過去の補修では、木芯への固定などに接着剤（性質は不明）を厚く塗布しており、一部がはみ出して固着していた。エポキシ系樹脂を充填した欠損部分と周囲に違和感が生じないように画材（アクリル絵の具 ACRYL GOUACHE、一部金箔を使用）を用いて補彩を施した。
