# 線刻画石材の表面保存処理について

## — 県指定史跡甲府城跡の事例から —

上 原 健 弥

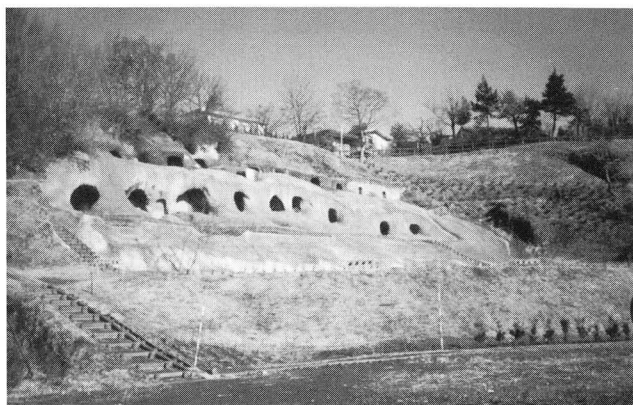
写真 1 史跡柏谷横穴群（整備後の状況）

静岡県にある柏谷横穴は、箱根山から西方に伸びる丘陵の最南端で、崖面が露頭した標高20～30m付近に造られている。7～8世紀におけるこの地域の墓制の特徴を示す遺跡として1976年に国の指定を受けるが、一時は土地開発によって遺跡の存続が危ぶまれていた。しかし、史跡指定とともに遺跡保存のための整備が1983年～1985年にかけて実施された。凝灰岩でできた柏谷横穴は、風化が激しく雨水によって解けた凝灰岩中のCaSO<sub>4</sub>（硬石膏）が化合して膜状となり、横穴内の天井や壁面の崩落を招いていた。膜状に変化した部分は非常に脆いことから、出来るだけ負荷のかからないスプレーによる薬剤の吹付けが実施された。また、風化の原因となっている水の処理として、横穴外に排水溝を設置するなどしている。さらに、風化が著しく将来的に崩壊による消滅が予想された一部の横穴については、埋蔵保存の措置もとられている（長野 1991）。

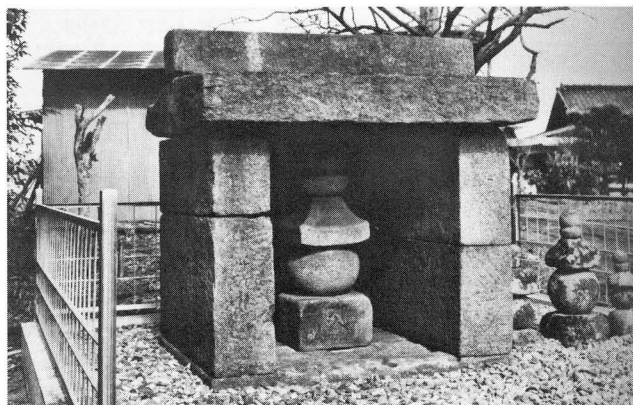
写真 2 文永寺の石室と五輪塔（整備後の状況）

長野県飯田市にある文永寺には、国宝指定となっている鎌倉期（1283年）の切妻造りの石室と、石室内に安置されている五輪塔がある。花崗岩で造られたこれらの文化財は、1979年の大規模地震対策特別措置法の規定に基づく東海地震防災強化地域指定を受けたことをきっかけに、緊急保護対策が講じられることとなる。1986年（昭和61）に解体修理が実施されると、凍害防止の目的から石材表面には防水剤SS101がスプレー塗布された（岸 1987）。

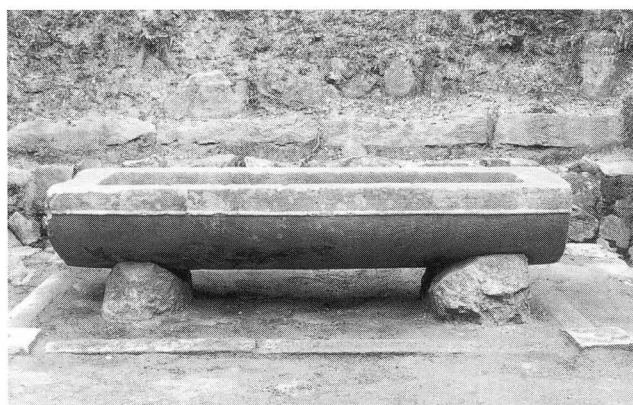
写真 3 玉手山古墳群の割竹形石棺蓋（整備後の状況）

にされていた。石棺の法量は、およそ長さ 2.56 m・幅 0.9 m・高さ 0.45 m である。また、古墳時代前期に位置づけられる石棺蓋の縁には、直線紋が線刻されている。石面には、苔や蘚が増殖し、線刻が薄れるなどの風化が進んでいることから石材強化の処理が施された。まず、EDTA 剤を高吸水性樹脂にしみこませて湿布し、石面のクリーニングをおこなう。次に OH100 で吹付による仮補強、そして点滴方式によって強化処理が実施されている。また、覆屋の新設をおこなうことで、環境改善も図られている(北野 1997)。

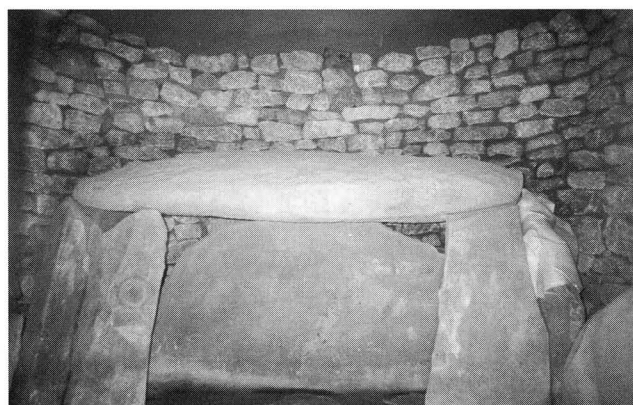
写真 4 横山古墳の石室内（整備後の状況）

熊本県北部にあたる菊池川流域の小丘陵端部に位置していた横山古墳は、九州自動車道建設に伴う発掘調査によって 1968 年(昭和 43)に発見された装飾をもつ前方後円墳遺跡で、古墳時代後期に位置づけられる。発掘された石室部材を利用して、1993 年(平成 5)に肥後古代の森敷地内へ移築復元された際、石材補強が実施された。石材強化には OH100 を、撥水处理には撥水剤 280 が用いられている。この時おこなわれた含浸テストでは、OH100 塗布後も気孔が塞がれず、石質変化も起きていないことが報告されている(熊本県教育委員会編 1994 ②)。

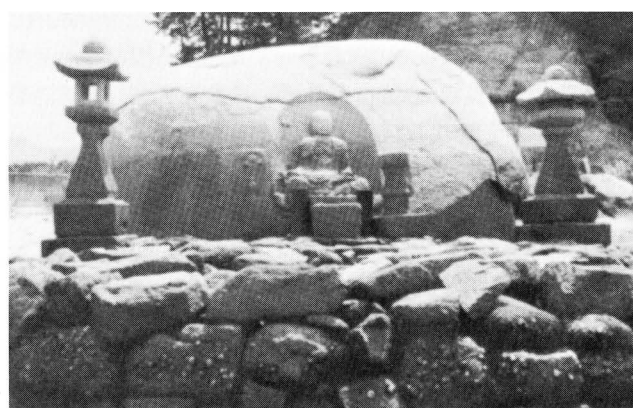
写真 5 県指定文化財向田野浦地藏磨崖仏（整備後の状況）

幅4m・高さ2.8m・奥行き5.5mの花崗岩に高さ1.7m・幅1.5mの石仏が彫られている。海岸沿いにあるため満潮時には肩付近まで水没してしまう<sup>4)</sup>。石材表面には、風化による亀裂・剥落がみられていたため、イソシアネート系樹脂(PS201)で強化処理が施されている(保存科学研究会編)。

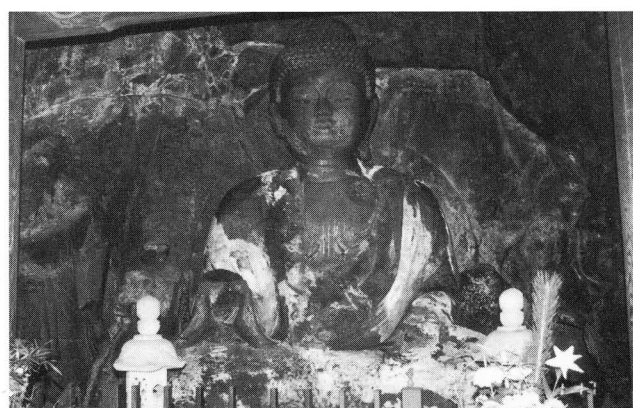
写真 6 国指定史跡大分元町石仏（薬師如来座像）

像高約307cmの薬師如来座像は、全体に風化が激しく、亀裂や剥落に加え析出物もみられていたため、1986年(昭和61)・1988年(昭和63)に応急処置が実施されている。1991-1992年(平成3・4)の石材強化修理では、薬師如来像・毘沙門天像・不動明王像の上部にバインダーSS101が、下部にOH100が使用されている。また、塩害風化防止のために石仏背後に排水用トンネルや覆屋が新たに建設されている(秦1996)。しかし、排水処理施設建設後の1996年には、薬師如来像の肩や膝上部分に新たな析出物や劣化による土壌化が観察されている(山田2005)。

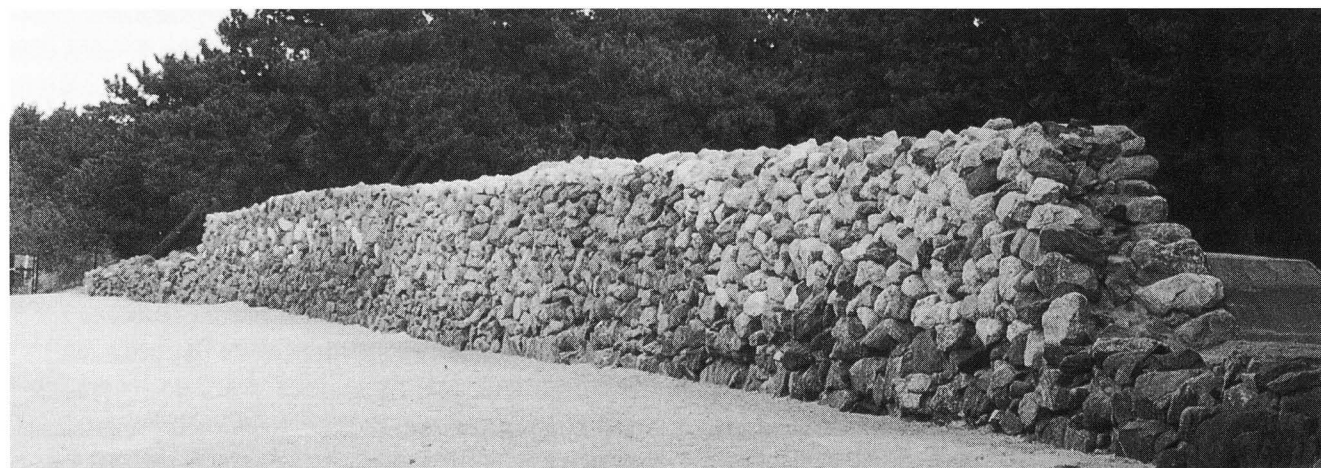
写真 7 国史跡元寇防塁〈生の松原地区〉（整備後の状況）

生の松原防塁は、日照・風雨・水分の凍結・塩害・松の樹根による風化や破壊が起きており、1968 年に合成樹脂の吹付けによる石材強化が施されている。しかし、強化剤の効果の消失とともに劣化が再び進み、1997 年から 1998 年(平成 10-11)の復元整備に伴い、再び石材強化及び撥水处理が実施された。この際使用された薬剤は、珪酸エチルエステル(テトラキシラン)とシラン系浸透性吸水防止剤である。なお、強化剤は施工場所で樹脂濃度が変えられており、石材をスポンジとシートで覆っておこなう湿布含浸法と刷毛塗りの両方が用いられている(南里 2001)。

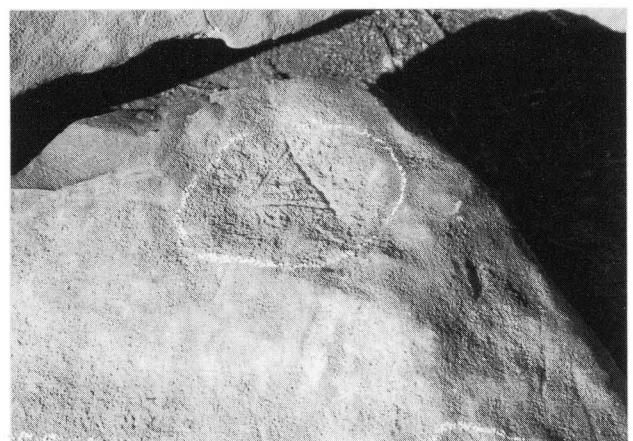
写真8 甲府城でみつかった線刻画(△)

県指定史跡甲府城跡は、築城から400年以上が経過していたことや、石垣の維持管理が明治以降に実施されていなかったことから詰石の欠落や石垣の孕み出しなどの傷みがみられていた。こうした状況もあり、城内の防災・復元・保護を目的として平成2年より発掘調査と石垣改修工事を中心とした整備事業が着手された。平成9年度の改修工事や発掘調査によって、城内に残る石切場の岩脈や放置された石材に甲府城跡では初めて線刻画が確認され、平成13年から翌14年に実施された稲荷櫓台の石垣改修工事でも相次いで発見されるなど、これまでに100点を超える線刻画がみつまっている(宮里学2003)。甲府城跡でみつまっている線刻画は、「△」・「#」・「×」などの記号や鳥・魚などのモチーフで(写真8)、安山岩の自然面に刃先の鋭い道具で細く引っ掻くように描かれている。この線刻画の線は意外に深く、僅かながらではあるが1~2mmほどの厚さがある自然面直下の部分にまで到達している。しかし、400年以上も雨風にさらされていたために自然面が剥落するなど状態が悪化し、線刻画の識別は年々困難になってきている。

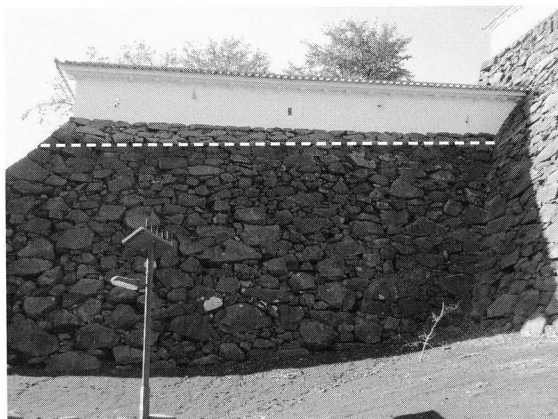
写真9 数寄屋曲輪石垣東面

甲府城跡の石材の表面には、苔類・地衣類が生育し、石材表面は黒く変色している。この状態は、雨を直接受けている部分と、城壁の庇など雨が直接当たりにくい部分では色調が大きく異なり、同じ石垣面でも上下でくっきりと色が分かれている（写真9）。これと同様に、向かい合う石垣面でも北向きは南向きの石垣に比べより黒く変色している。推測ではあるが、北向きの石垣は日照時間が南に比べて短く、石材に苔類・地衣類が生育するのに適度な湿度が保たれているのではないだろうか。

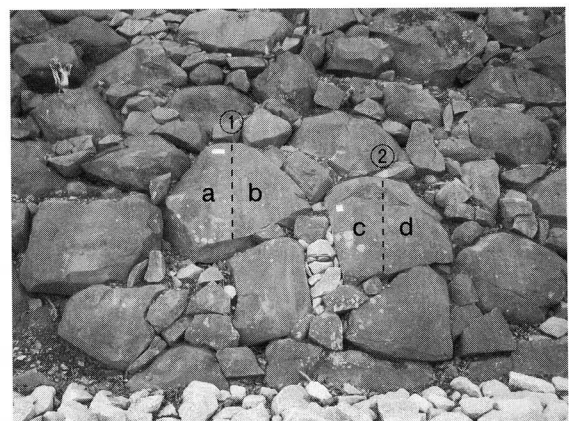
写真10 テスト施工前の石材

洗浄処理テストでは、2石の安山岩（写真10）を任意で縦に分割し、洗浄剤の塗布を実施した。作業工程は、①石材を湿らす、②洗浄剤を刷毛で塗布する、③15～30程

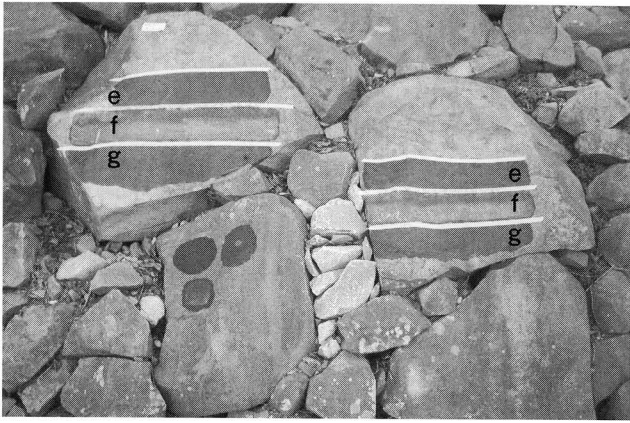
写真 11 薬剤塗布直後の状況

置く、④水で洗い流す、⑤自然乾燥である。以上の作業後、1週間を空けて保護処理剤のテスト施工を実施した。この作業では、洗浄剤との相性や石材への影響を確認するため、洗浄した石材を任意に横方向に分割しておこなった。作業工程は、①刷毛で乾かないうちに3度重ね塗りをする、②自然乾燥である。この時、薬剤fについては、泡立ちが目立ったため上半分を布で拭き取り、拭き取らずに放置した場合との違いを観察した（写真11）。

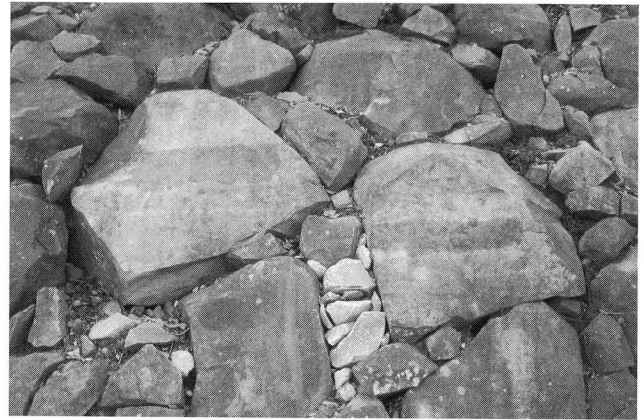
写真 12 乾燥後の状況

以上のテストから、最も高い洗浄力を発揮したのは「a」と「c」であることがわかった。しかし、「c」については洗浄直後から石材の変色が確認されたことから、本施工では「a」を使用することとした。保護処理剤については、どの溶剤も施工後数日間に渡り濡れ色に変色していたが、乾燥が進むにしたがって施工前の色調に戻っていった。中でも「g」や泡痕が懸念された「f」は、ほぼ施工前の色調になっており、石材への影響は確認できなかった（写真12）。また「e」については、乾燥後も若干濡れ色の色調を残すものの、それほど周囲の石材に対して違和感を与えるような結果ではなかった（表2）。このことから、テストを実施した3種類（e～g）全ての保護処理剤を本施工でも使用し、その効果を判断することとした。

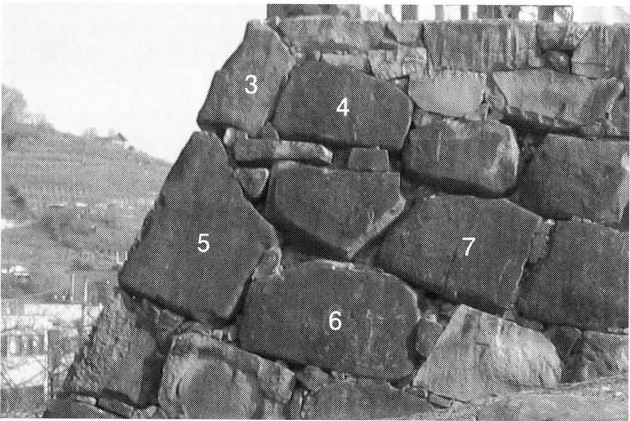
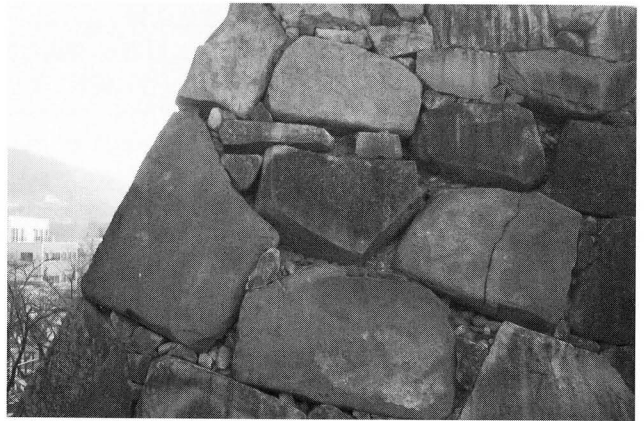
合計7石の線刻画石材に対して、3種類の薬剤を使い分けて施工した（表3）。石材自然面にみられた黒ずみ等は洗浄剤の塗布で消えたが、石材表面の苔は色が抜けるだけで付着したままであった。しかし、全体に線刻画の視認も容易になり、また脆弱化し剥落しそうであった自然面も硬化されたことから、保存処理によって一定の効果があったと考えられる。ただし、薬剤による石材強化や撥水といった効果がどの程度の期間有効なのか不明であることから、今後長期的に効果を見守る必要がある。

写真 13 洗浄前の状況

写真 14 薬剤塗布から7日後の状況

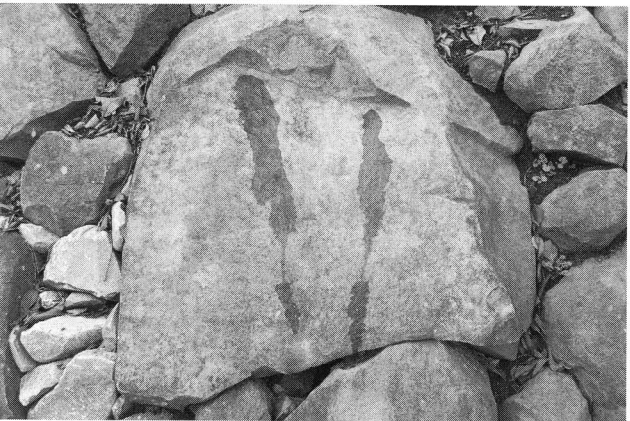
写真 15 保存処理から8ヶ月後の状況

線刻画石材の保存処理から 8 ヶ月近く経った 10 月 10 日、保存処理効果について簡単な経過観測を実施した。対象とした石材は、テスト施工を実施した稲荷曲輪北面石垣の 2 石と、本施工対象石材のうち石材②～⑦である（写真 15）。観測方法は、①保存処理を施した石材に水を垂らして撥水効果を確認し、②次に石材全体を水で湿らせ、保存処理した石材同士あるいは保存処理をしていない石材との乾きの速さを確認した。

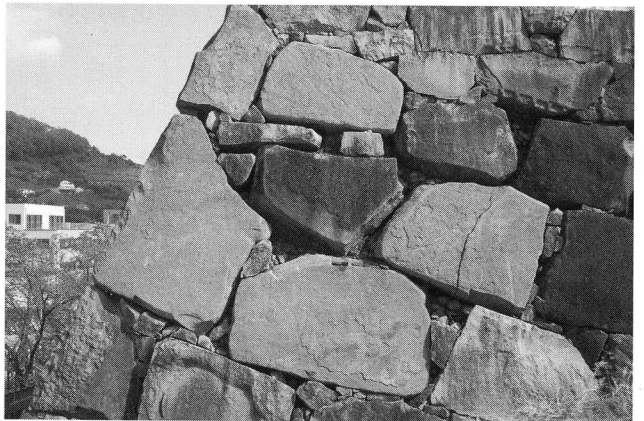
写真 16 テスト施工の石材②

テスト施工地点の石材で水を垂らすと、クリアコートスーパを塗布した範囲では、水の垂れた幅が極端に狭くなっている（写真 16）。これは、撥水効果により水が弾かれているためであろう。次に、本施工地点において石材の乾きの速さを比較した。計測機器を使用せず詳細な観測を実施していないため、薬剤を使用した石材同士の比較には至らなかった。しかし、薬剤を塗布した石材②～⑦は、表面を湿らせてから 2 時間で乾いていたにもかかわらず、保存処理をしていない石材では乾いていなかった（写真 17・18）。この結果から、未だ薬剤の効果が持続していることが確認された。また、保存処理がされている石材では乾燥のスピードが速いことから、未処理の石材に比べ苔類・地衣類の生育を抑える環境が作られていると考えられる。その他の観察結果としては、保存処理の実施から新たな苔類・地衣類の生育や自然面の剥落といった石材の劣化を示す状況は確認されなかった。また、ストーンパワー New 塗布時の暗色化は、ほぼ解消されていた<sup>5)</sup>。

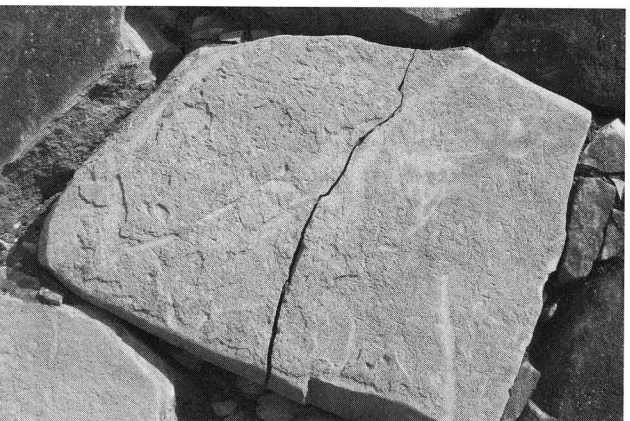
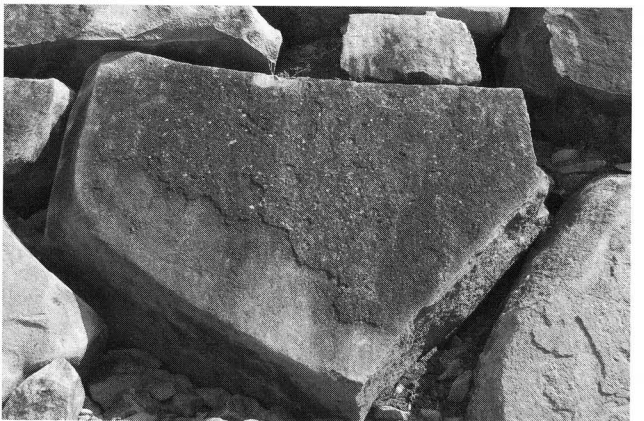
写真 17 乾燥状態の石材⑦

写真 18 表面が湿っている石材（石材⑦左側の石材）
