稲福遺跡出土鉄製品の保存処理

Preservation of the Iron Artifacts Excavated from Inafuku Site

青山 奈緒

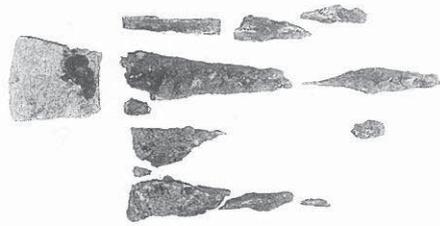
写真1 保存処理前状況

保存処理を行う鉄製品はいずれもシリカゲルが同封されたユニパック内に入れられ、さらにプラスチックケース内に保管されていた。しかしシリカゲルはピンク色に変色して本来の効果を失っており、プラスチックケースの蓋も容易に開き、しかもその状態で長期間放置されていたようでユニパック自体が脆弱化して紙のように破れ、密閉性は無いに等しかった。そのため大気中から豊富な酸素と湿度の影響を受けたとみられ、鉄製品はほとんどが層状に剥離し、錆ぶくれによる変形も見られ不用意に持つとさらにバラバラになる状況である。なかには1個体が20点近くの破片となった遺物もあって、

原型からははるかに遠い状態といえた。全形が窺える遺物はほんの僅かで、報告書の写真や実測図と照合することさえ困難を極めるほどであった。

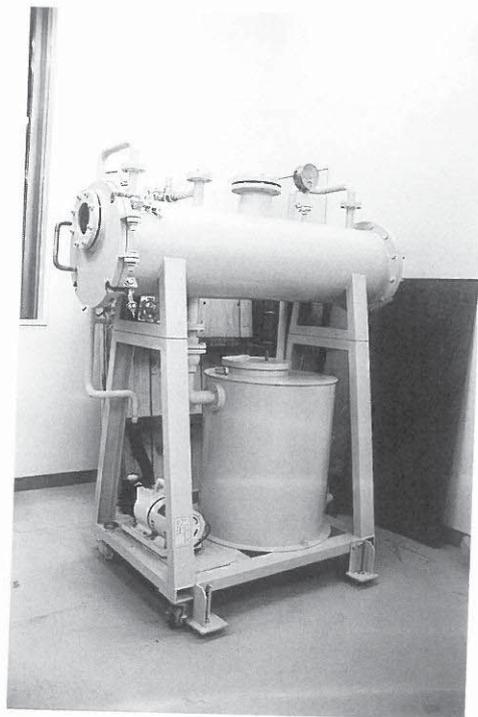
写真3 減圧含浸装置

脆弱化した鉄製品を強化し、さらに防錆するため減圧樹脂含浸を行った。使用した樹脂はアクリル系樹脂パラロイドNAD-10・40%ナフサ溶液（Rohm&Hass社）で、30%ナフサ溶液に調製して含浸を行った。今回は樹脂の量が不足していたため、まずアルミ容器内にシルクスクリーンで養生した遺物を入れて樹脂を流し込み、作業を行うことにした。減圧含浸装置（三恒商事 SK-1200型）のタンクに遺物入りの容器を入れ、タンク内を減圧して真空に近い状態に保って放置した（写真3）。30分から1時間後遺物を取り出し、保存処理終了後に鉄製品表面に樹脂の光沢が出ないようにするため、柔らかい綿布で遺物表面の樹脂をふき取った。2日間自然乾燥させたあと熱風循環式乾燥器を60℃に設定して強制乾燥を行った。含浸→取り出し→拭き取り→自然乾燥→強制乾燥までの工程を3回、繰り返し行った。

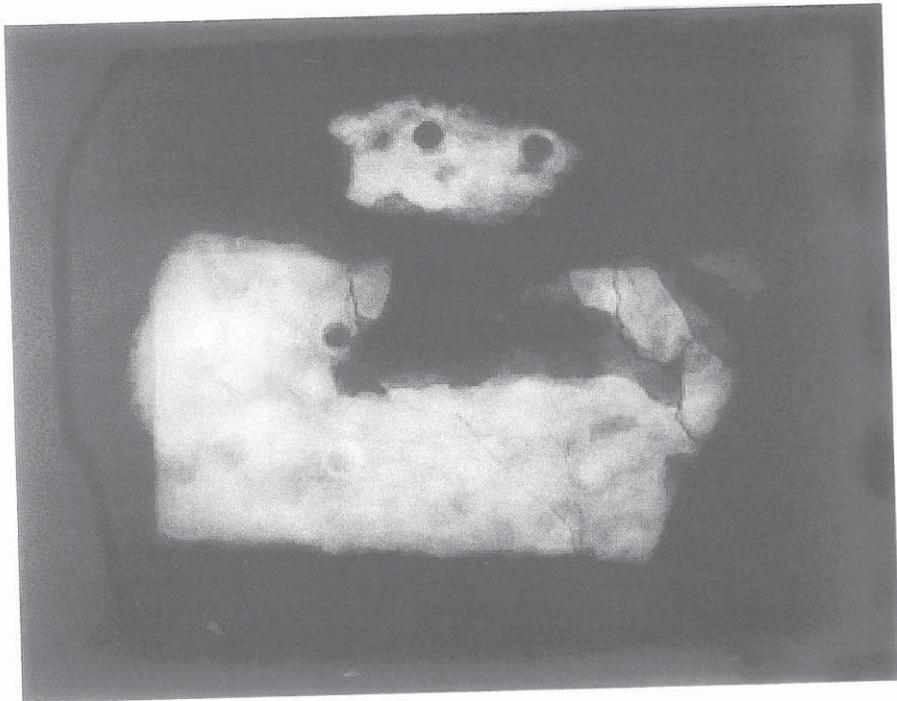
写真5 X線透過写真

撮影したX線フィルムを観察すると、遺物には原型を覆うように錆がついていることが確認できた。また厚さが薄い遺物は内部全体まで錆が進行している傾向があり、鉄釘などは中心の芯の部分は金属が残っていた。さらに、全体を通して肉眼では確認できなかった亀裂が多く、遺物は見た目以上に危険な状態におかれていると思われた。しかしほとんどの鉄製品は原型の輪郭は生きているようで、錆を慎重に除去すればある程度原型に近づけることがわかった。X線フィルムから得られた情報で特筆すべき点としては、板状の不明品（写真4）と報告されていた遺物に孔が8つ、等間隔で穿たれているのが確認できたことである（写真5）。遺物本体の形状についても、方形であることがわかったため、おそらく鎧の小札であろうと推定される。
