## 飛鳥坐神社 の建築

今回の調査は、本殿造営にともなう境内整備の一環として神楽殿と拝殿が取り壊されることとなったため、記録保存を目的におこなった。

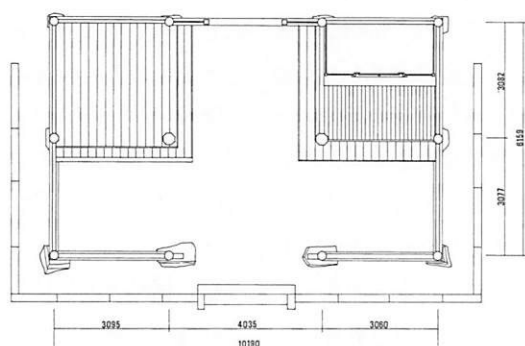
拝殿平面図 1:200

**拝殿** 拝殿は桁行3間、梁間2間、切妻造鉄板葺の建物である。現在は、正面中央間と背面中央間を開放、正面脇間を窓台開放、その他を土壁としている。正面中央間では、虹梁形まぐさの裏側に藁座が残っており、当初は扉構えと復原できる。正面脇間では、柱に辺付を留めた釘穴（腰より下では2列、腰より上では1列）が残っており、当初は窓でなく蔀戸であったと復原できる。

内部後半部の両脇間には低い床がある。この床は明治以降のものである。柱には現在の床より一段低い位置に

一時期前の敷居や根太の仕口穴が残り、当初はもう一段低い床であったと復原される。また、中央の2通りの梁間方向の柱筋では、前半部・後半部ともに敷居・鴨居の痕跡が柱に残る。一時期、内部が桁行方向に3部屋に仕切られていた時期があったことを示すが、その上の虹梁下面には、垂壁をつけた痕跡がなく、敷居・鴨居と建具のみで仕切っていたのであろう。

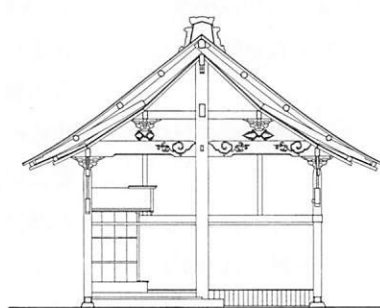
拝殿断面図 1:200

架構は独創的で、中央の2本の柱と妻中央の柱が直接棟木を受け、側柱から中央の柱に縦横に虹梁を架け、天井を張らずに化粧垂木を見せる。柱頂部では柱に挿した持ち送りで、柱間では虹梁上の束・絵様肘木で棟木を受ける。側柱上では出三斗を組んで虹梁を受け、蟻では連三斗としている。梁間方向の虹梁上では、菱形を組合わせた異形蓼股上に杵肘木を組んで母屋桁と虹梁を受ける。これら組物に使用されている実肘木には、4種類あり、ほぼ部位ごとに使い分けられている。組物までを解体するような修理の痕跡も認められず、当初からの形式と考える。蓼股の意匠は前半部と後半部で若干異なり、

小屋は野小屋を使用し、跳木を入れる。軒先では、中央とそれから6支毎に跳木を配し、跳木先端から金具によって飛檐垂木を吊る。柱筋にも跳木が入るが、これらは棟で合掌に組まれている。これら跳木上に土居桁を渡して、これを母屋桁として野垂木を架ける。かつては棧瓦葺であったが、昭和に鉄板葺に葺き替えており、このときに、土居桁、野垂木、野地板を取り替えている。登り裏甲はそのまま使用しているが、茅負上の裏甲は取り去って、この位置に野垂木の先端を納めている。

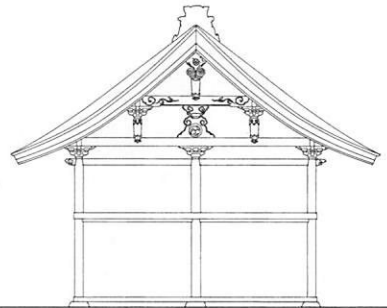
拝殿立面図 1:200

妻飾りは、二重虹梁太瓶束である。妻の内側では、中央の柱が立ち上がって直接棟木を受けるが、外側では、側柱の柱天にあわせて、それより上部の柱の外半分を削りとして二間通しの直材の梁、太瓶束棒肘木、蓼股、虹梁を貼り付けている。

当拝殿は、拝殿としては珍しく架構・化粧屋根裏を見せて、内部の化粧垂木の勾配を強くすることによって、内部空間の高さを強調したダイナミックな空間をつくっている。その一方で、外観を一般的な形式に整えるために、わざわざ側柱筋で折れる地垂木をつくりだして外部の垂木勾配を緩くしたり、妻には内部架構とは無縁な構造体を貼り付けている。また、蓼股の意匠にも独自性が

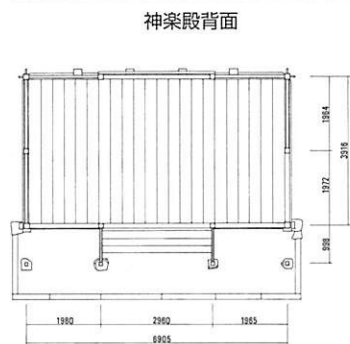
神楽殿平面図 1:200

**神楽殿** 神楽殿は奇祭「おんだまつり」の舞台として使用されている懸造の建物である。懸造の部分は桁行四間、梁間三間で、建物部分よりも柱間の間隔を狭めている。柱の断面形は円もしくは八角で、基本的には建物部分の土台を受けるが、背面側の隅の2本の柱は通し柱としてそのまま建物部分の隅の柱としている。

建物部分は桁行三間、梁間三間、切妻造棧瓦葺で、内部を床貼りとし、正面側に土庇が付く。断面方形の柱を土台上に立て、床束を土台間に渡された土居上に立てる。正面の三間および、西側面の正面側一間に敷居・鴨居を入れ、背面中央間は窓とする。引違の板戸もしくは舞良戸が入っているが、現在は建具を使用していない。

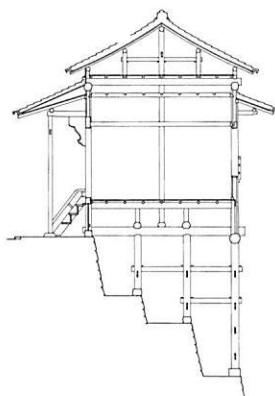
神楽殿断面図 1:200

天井は梁上の竿縁の上に竹を並べて、桧皮を敷いて土を乗せる。現在の天井から約50cm下に当初の天井の廻し縁が残っており、当初は猿頬天井を貼って梁を隠していたと復原できる。小屋は化粧垂木を使用せず、成の薄い半割小丸太の垂木で直接屋根をつくる。桁、梁、母屋桁、棟木、垂木、野地板はすべて中古に取り替えられて、洋釘が使用されており、明治以降に大規模な屋根替がおこなわれたことが判明した。なお、この修理時に、東側の鬼瓦が取り替えられている。

正面側の土庇は、当初は柱なしで腕木だけで支えたものを、後世に柱を付け加えた可能性がある。ここでは、野小屋を使用し、化粧垂木尻を垂木掛に、野垂木尻を桁に納めている。したがって、本体部分の屋根でも軒先には化粧垂木を使用していた可能性がある。
