# 史跡上田城跡石垣基礎調査報告書

一 平成 21 年度国庫補助事業石垣基礎調査報告書 一 附 平成 21 年度本丸東虎口周辺発掘調査報告書

上 田 市 上田市教育委員会

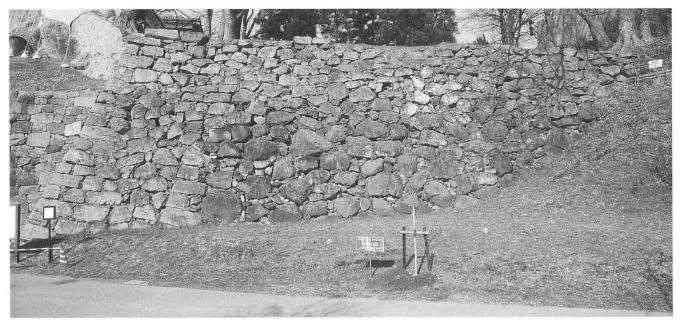
石垣1-1

項目別特記事項
位置・規模等	・本丸東虎口の空堀南側石垣の南面。
積み方・石材等	<ul> <li>・石の積み方は緑色凝灰岩を主とした割石と安山岩の野面石を用いた上部に打ち込みハギ、下部に野面積みの特色がみえる布積み崩しの石垣面である。</li> <li>・角石名残が見られる。</li> <li>・排水口がある。</li> </ul>
破損状況	<ul> <li>・石垣全体に欠け・ワレ・風化している石材が多く見られる。</li> <li>・間詰め石の緩み・抜け落ちが見られる。</li> <li>・角石(稜線)にハラミ出し・動きが見られる。地盤沈下が考えられ下方向への沈み込みが見られる。</li> <li>・笠石の欠損が見られる。</li> </ul>
石垣の変遷	・角石の名残りから改修が考えられる。 ・寛永18(1641)年、仙石政俊が修築か。
その他参考となるべき事項

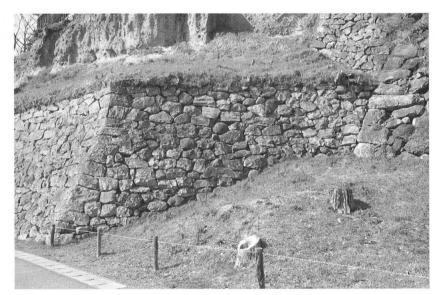
石垣2-5

項目別特記事項
位置・規模等	・尼ヶ淵西櫓下段石垣の東面である。
積み方・石材等	<ul> <li>・石の積み方は緑色凝灰岩を主とした割石を用いた打ち込みハギで、布積み崩しと乱積みの特色がみえる石垣面である。</li> <li>・溶岩石の配石が見られる。</li> </ul>
破損状況	・石垣全体に欠け・ワレ・風化している石材が多く見られる。 ・石積み下部に剥離・風化が見られる。
石垣の変遷	・享保17年の千曲川洪水に伴ない、尼ヶ淵崖面が浸食され、櫓等に影響が懸念されたために築造された護岸用の石垣である。本石垣は享保20年に完成か。 ・天端補修跡(笠石形状ではない)が見られる。
その他参考となるべき事項

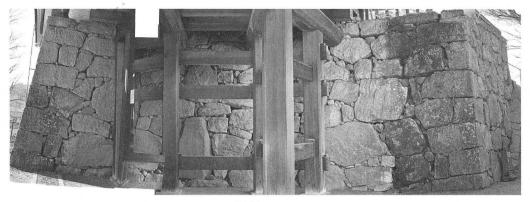
石垣3-1

位置・規模等	・本丸東虎口の南櫓台石垣の北面である。
積み方・石材等	<ul> <li>・石の積み方は緑色凝灰岩を主とした割石、安山岩の野面石を用いた打ち込みハギと野面積みの特色をもつ。</li> <li>・縦目地が見られる。</li> <li>・鏡石使い(巨石)がある。</li> </ul>
破損状況	・石垣全体に欠け・ワレ・風化している石材が多くみられる。 ・角石(稜線)にハラミ出し・動きが見られる。 ・積み石下部にハラミ出し・動きが見られる。
石垣の変遷	・昭和55年に西側の解体修復を実施した。
目地の状況

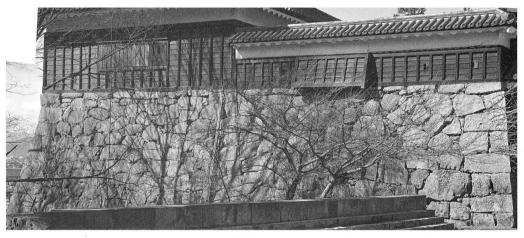
石垣3-2

項 目 別 特 記 事 項
位置・規模等	・本丸東虎口の南櫓台石垣の東面である。
積み方・石材等	・石の積み方は緑色凝灰岩を主とし、割石を用いた打ち込みハギで、布積み崩しの特徴をもつ石垣面である。 ・角石名残が見られる。四つ目地が見られる。
破損状況	・石垣全体に欠け・ワレ・風化している石材が多く見られる。 ・角石(稜線)と積み石下部にハラミ出し・動きが見られる。団子積みが見られる。石積み下部に剥離・風化が見られる。 ・笠石に一部抜け落ち、割れが見られる。
石垣の変遷	
目地の状況

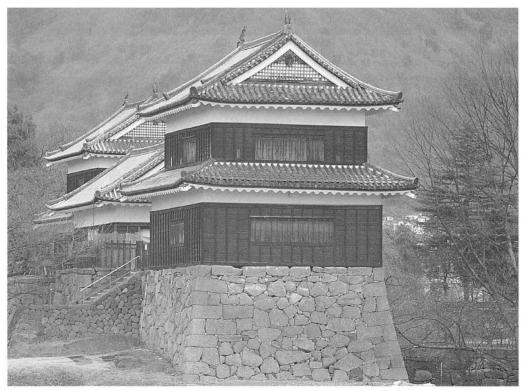
石垣3-3

項目別特記事項
位置・規模等	・本丸東虎口の南櫓台石垣の南面である。
積み方・石材等	・石の積み方は緑色凝灰岩を主とし、割石を用いた打ち込みハギで、布積み崩しの特徴をもつ石垣面である。 ・角石積み方(算木)の完成度が高い。個々の石材の据付がしっかりしている。
破 損 状 況	・石垣全体に欠け・ワレ・風化している石材が多く見られる。 ・間詰め石の緩み・抜け落ちが見られる。
石垣の変遷	・天端補修跡(笠石形状ではない)が見られる。 ・安山岩(割り石)の詰め石がみられる。詰め石補修跡が見られる。
目地の状況

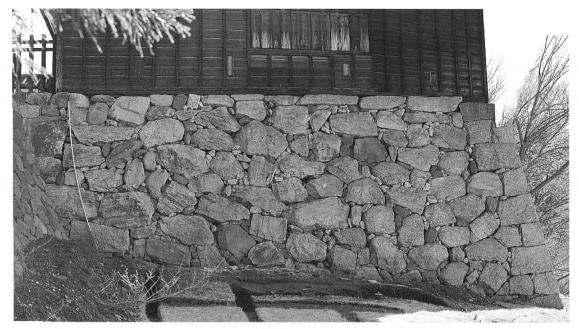
石垣3-4

項 目 別 特 記 事 項
位置・規模等	・本丸東虎口の南櫓台石垣の西面である。
積み方・石材等	・石の積み方は緑色凝灰岩を主とした野面石を用いた、打ち込みハギ、野面積みの中間的な特色がみえる 布積み崩しの石垣面である。また、乱積みの特色も見られる。
破 損 状 況	・石垣全体に欠け・ワレ・風化している石材が多く見られる。 ・間詰め石の緩み・抜け落ちが見られる。 ・角石(稜線)に剥離・風化が見られる。 ・石材にアンカー跡が見られる。落とし込みの配石が見られる。
石垣の変遷	・天端補修跡(笠石形状ではない)が見られる。
目地の状況

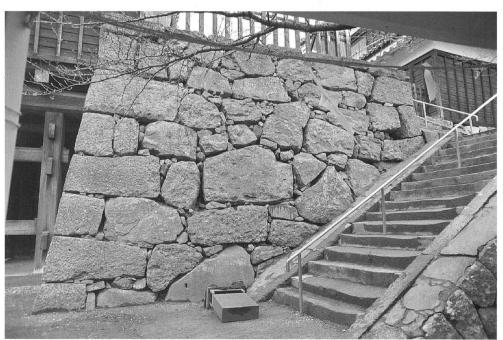
石垣3-8

項目別特記事項
位置・規模等	- 本丸東虎口の南櫓台石垣の西面である。
積み方・石材等	・石の積み方は緑色凝灰岩を主とした割石、安山岩の野面石を用いた打ち込みハギと野面積みの特色をもつ 布積み崩しの石垣面である。
破損状況	<ul> <li>・全体に欠け・ワレ・剥離している石材が、見られない。</li> <li>・右出隅で抜け落ちが見られる。</li> <li>・積み石中部にハラミ出し・動きが見られる。</li> <li>・間詰め石の緩み・抜け落ちが見られる。</li> </ul>
石垣の変遷	・北側の石垣は、昭和55年に解体修復を実施している。 ・前面に階段が取り付けられている。
目地の状況

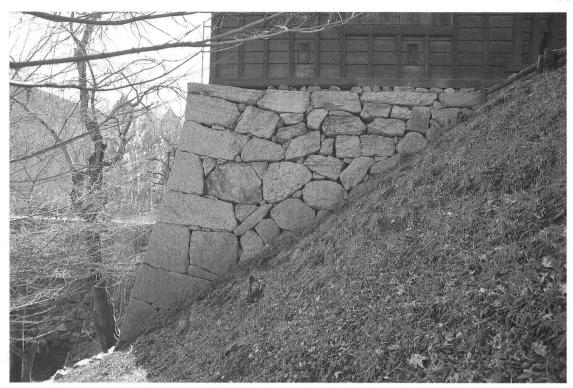
石垣4-1

項 目 別 特 記 事 項
位置・規模等	・本丸東虎口・北櫓台石垣の北面である。
積み方・石材等	・角石の勾配に反りが強い。 ・石の積み方は緑色凝灰岩を主とし、割石を用いた打ち込みハギで、布積み崩しの特徴をもつ石垣面である。 ・個々の石材の据付がしっかりしている。
破損状況	・間詰め石の緩み・抜け落ちが見られる。石垣全体にハラミ出しは感じられない。
石垣の変遷	- 天端補修跡(笠石形状ではない)が見られる。落とし込みの配石が見られる。
目地の状況

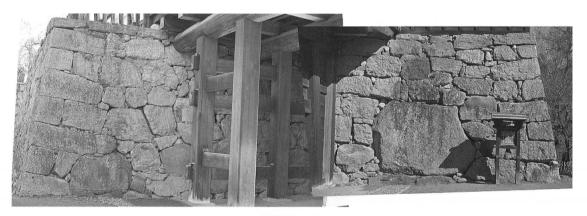
石垣4-3

項目別特記事項
位置・規模等	・本丸東虎口・北櫓台石垣の南面である。
積み方・石材等	<ul> <li>・石の積み方は緑色凝灰岩を主とした割石、安山岩の野面石を用いた打ち込みハギと野面積みの特色をもつ 布積み崩しの石垣面である。</li> <li>・石垣中央に縦長な間石が見られる。</li> </ul>
破損状況	・上部に欠け・ワレ・風化している石材が見られる。 ・間詰め石の緩み・抜け落ちが見られる。団子積みが見られる。 ・角石(稜線)にハラミ出し・動き・剥離・風化が見られる。 ・地盤沈下が考えられ下方向への沈み込みが見られる。
石垣の変遷	
目地の状況

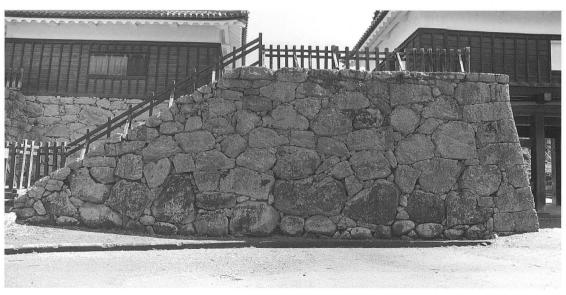
石垣4-4

項目別特記事項
位置・規模等	・本丸東虎口・北櫓石段石垣の西面である。
積み方・石材等	・横目地がしっかりとくっつき、詰石が入らない積み方をしている。 ・間詰石の量も少ない。全体に天端(笠石)が現存し安定している。 ・石の積み方は緑色凝灰岩を主とした割石と安山岩(川玉石)の野面石を用いた打ち込みハギで、布積み崩しと野面積みの特色がみえる石垣面である。 ・全体に大きめな石材を積み安定している。 ・縦目地が見られる。落とし込みの配石が見られる。
破損状況	・下部に欠け・ワレ・風化している石材が見られる。 ・石垣全体にハラミ出しは感じられない。 ・角石(稜線)に剥離・風化が見られる
石垣の変遷	
目地の状況

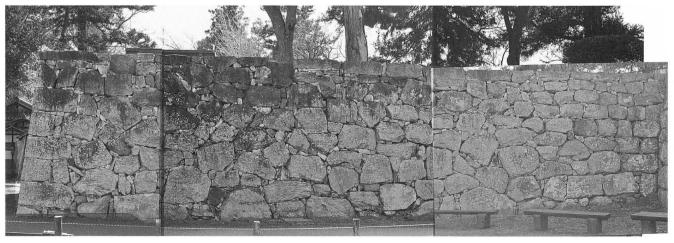
石垣5-4

項 目 別 特 記 事 項
位置・規模等	・本丸西虎口櫓門跡東側の石垣の西面である。
積み方・石材等	<ul> <li>・石の積み方は緑色凝灰岩を主とし、上部に打ち込みハギ、下部に野面積みの特色がみえる布積み崩しの石垣面である。</li> <li>・右入隅部に一部、布積が見られる。</li> </ul>
破損状況	・下部に欠け・ワレ・風化している石材がみられる。 ・積み石中部と下部にハラミ出し・動きが見られる。 ・石積み下部に剥離・風化が見られる。
石垣の変遷	
目地の状況

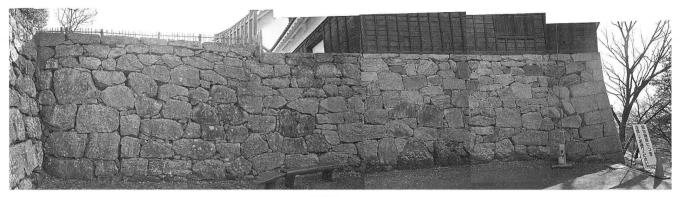
石垣5-5

項 目 別 特 記 事 項
位置・規模等	・本丸西虎口の西櫓台石垣の北面である。
積み方・石材等	<ul> <li>・石の積み方は緑色凝灰岩を主とし、割石を用いた打ち込みハギで、布積み崩しの特徴をもつ石垣面である。</li> <li>・積石横合端がついている。詰石があまり入らない積み方。笠石は良好である。</li> <li>・横に長い石材が多く使われる。部分的に真四角の石材が確認できる。</li> <li>・縦目地が見られる。</li> </ul>
破損状況	・中部と下部に欠け・ワレ・風化している石材がみられる。 ・間詰め石の緩み・抜け落ちが見られる。 ・積み石中部と下部にハラミ出し・動きが見られる。
石垣の変遷	
目地の状況
