# 史跡有岡古墳群(野田院古墳) 保存整備事業報告書

2003.3

善通寺市教育委員会

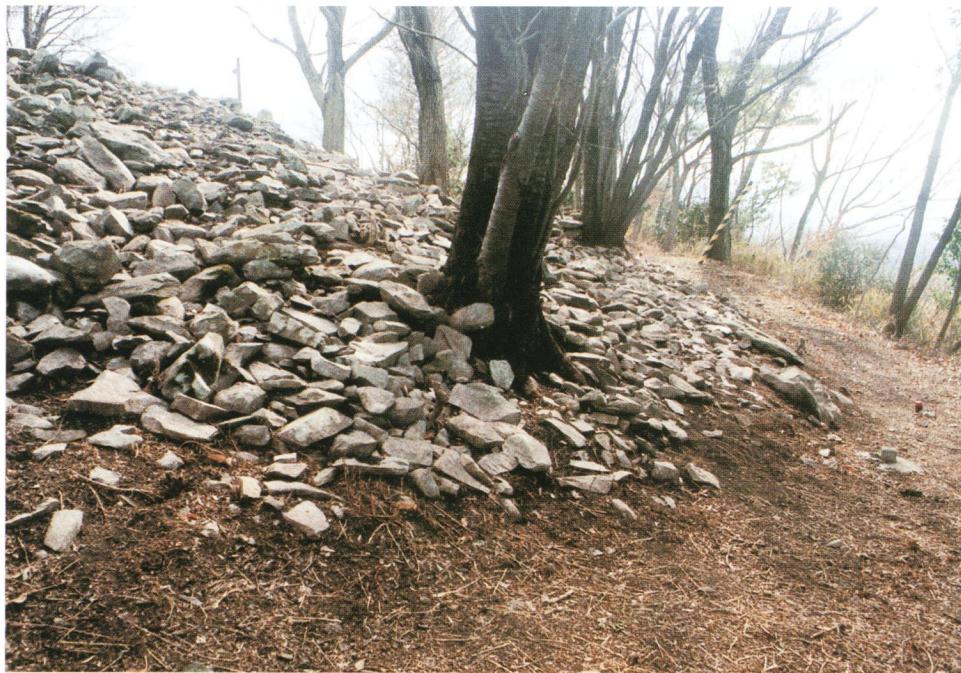
後円部北西側の墳丘崩落状況【北東から望む】

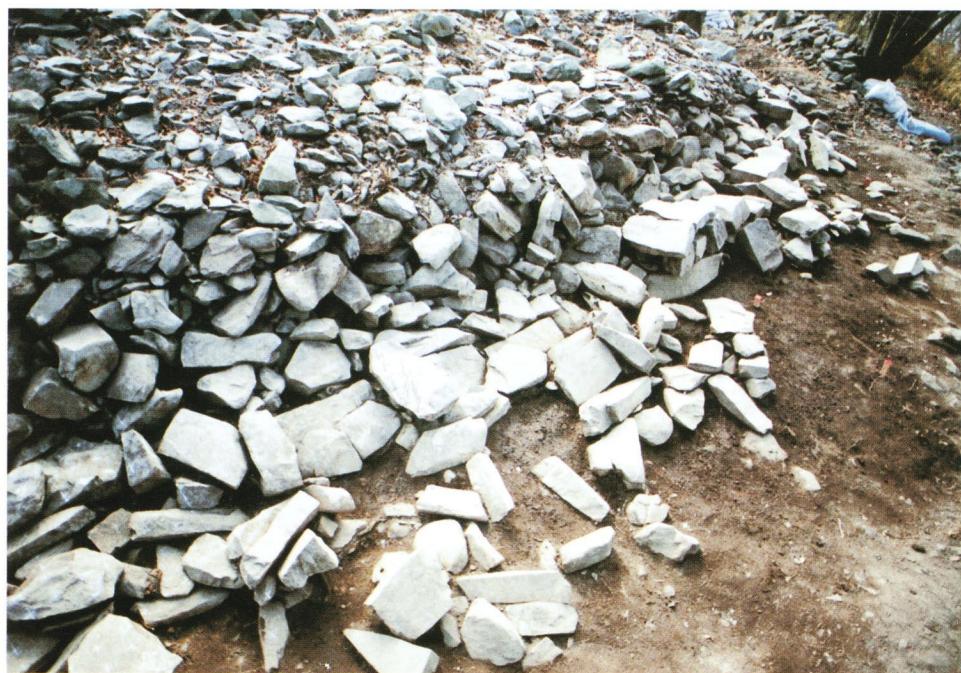
後円部北西側の墳丘基底部検出状況【北東から望む】  
原位置を保つ石材のほか、転落の状況が分かる石材を残した。

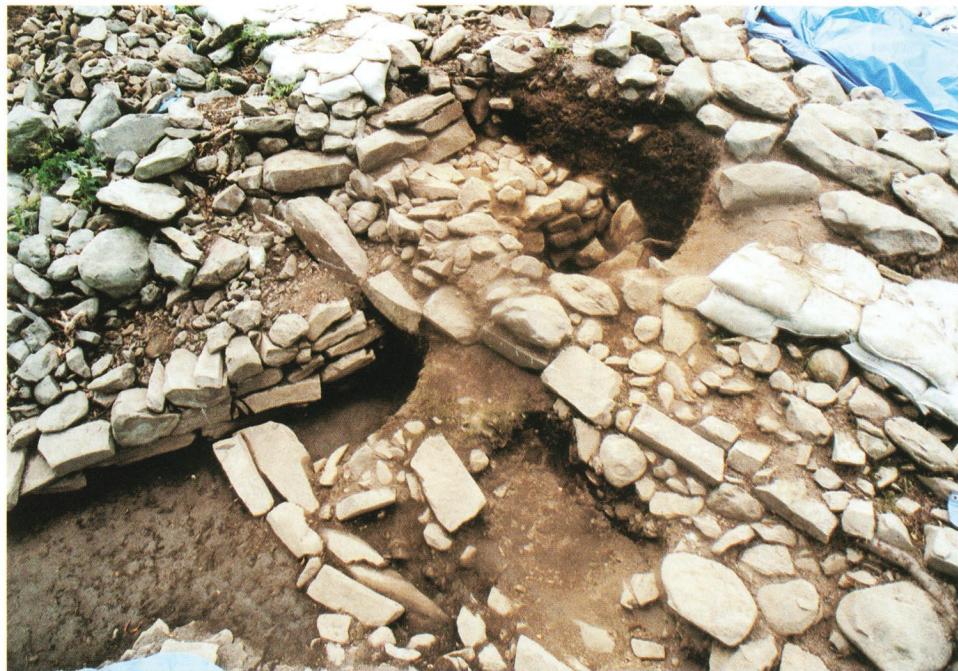
南東側くびれ部検出状況【東から望む】

後円部基底部と連なる前方部基底部列石と後円部二段目基底部と連なる前方部中段列石検出状況。後円部と接する前方部の盛り土を除去した状態の写真で、その内部には構築当時の状態で保存された後円部の石積み(二段築構造)が見える。

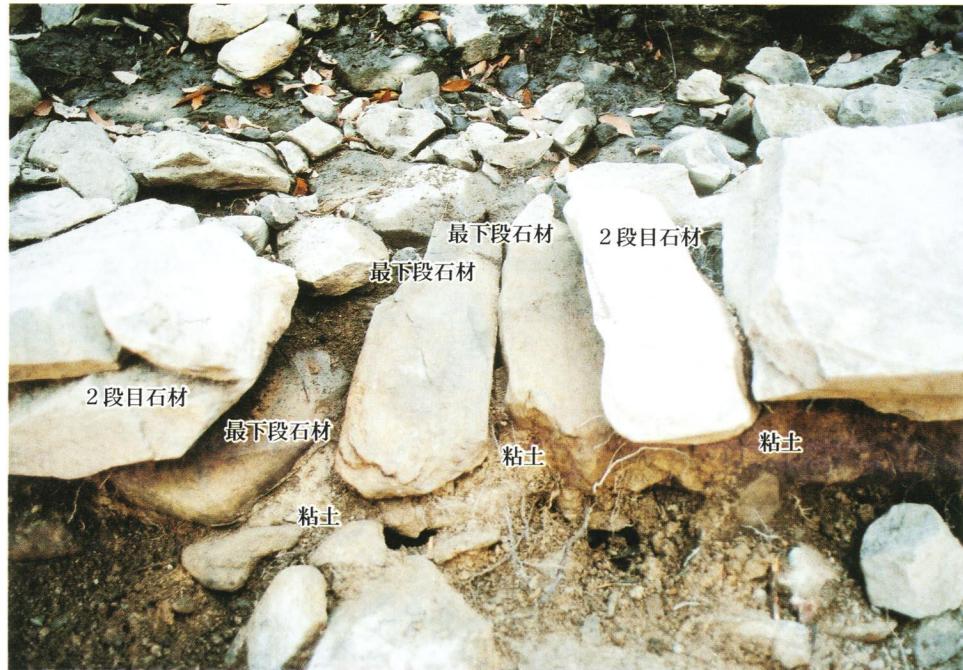
第2主体部南壁中央部最下段解体作業の状況【北から望む】

石室内の粘土床除去後の状態で、石室壁面最下段石材と二段目の石材の間には粘土床と同様の粘土が敷設されており、この部分からもガラス玉が出土している。

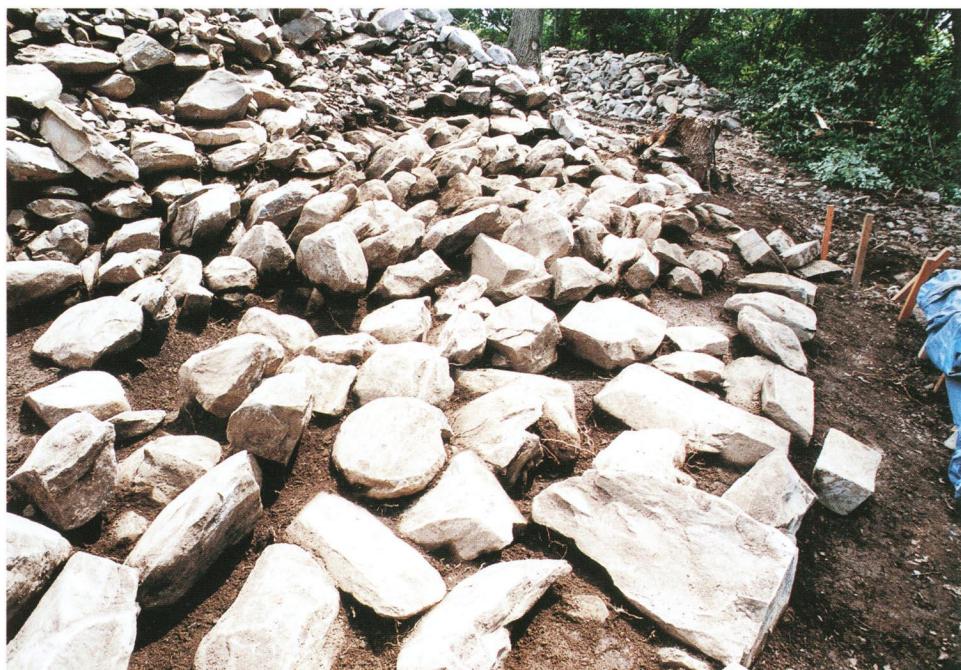
後円部北西側基底部解体作業後の状況【北東から望む】

傾斜部の最下段石材は地山の傾斜方向に逆らうように斜めに立て、連続して配置されている。この状態で解体作業を中断し記録作業を行った後に地盤補強作業を実施した。

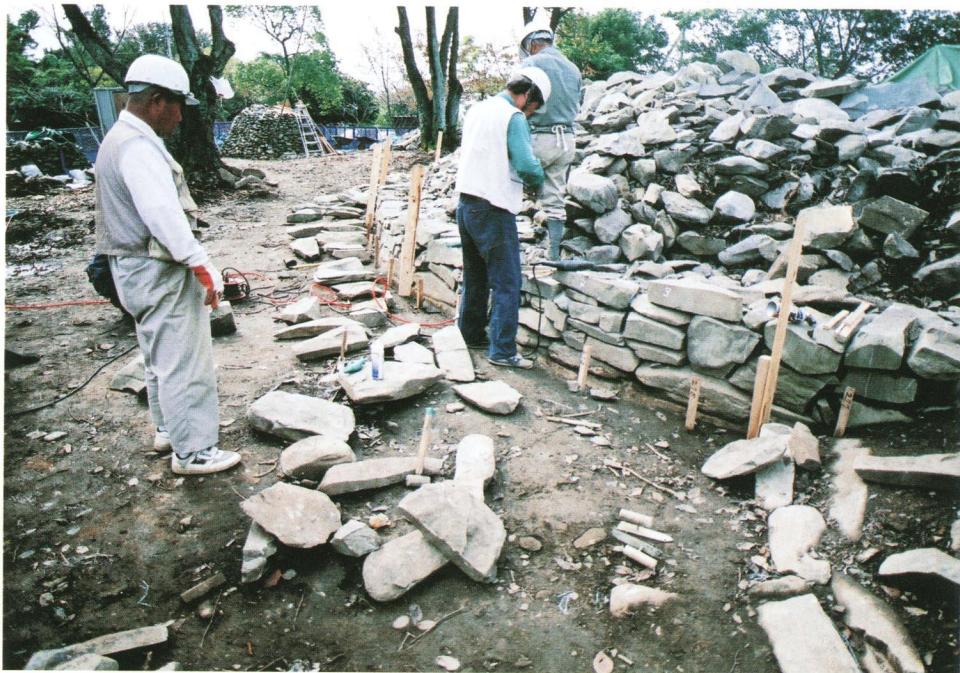
後円部北西側一段目復元作業風景【北から望む】

オリジナル部分をできるだけ多く残し、その上に転落状況が判明している石材を戻し、その他の部位はくびれ部内部で確認された基底部の形状を参考に復元した。

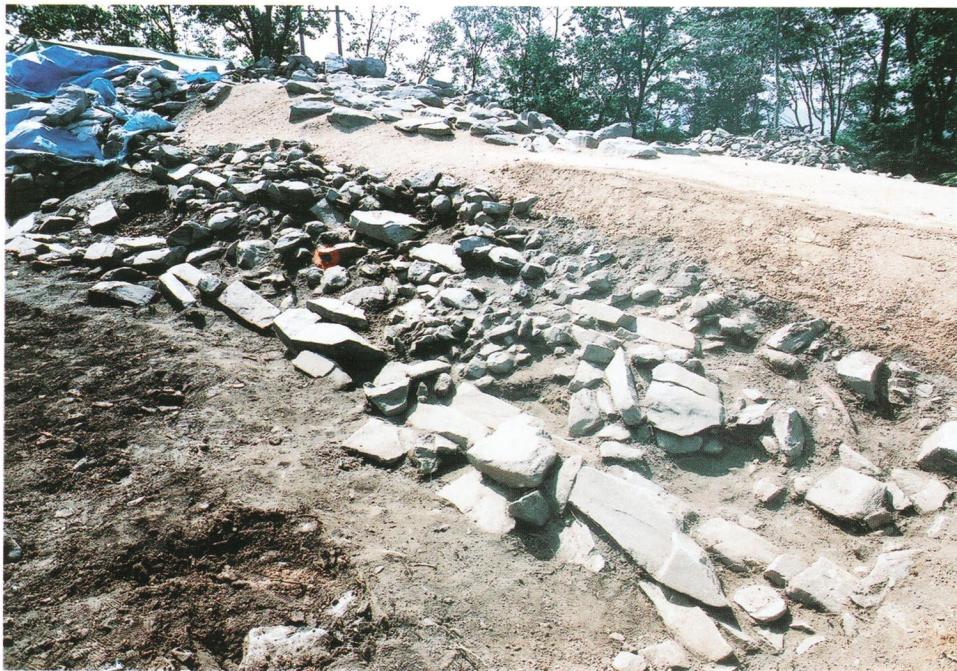
前方部南東側面葺石検出状況【東から望む】

基底部と中段には柱状の石材が数段積まれているが全て外に倒れている。

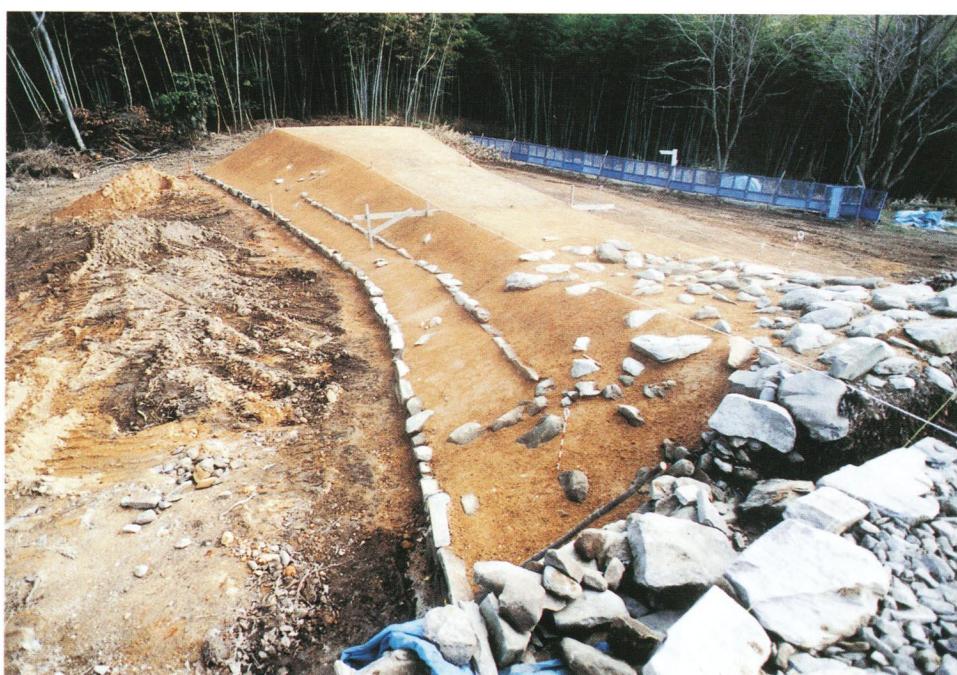
前方部北西側面葺石復元後の状況【西から望む】

転倒している大きな柱状石材を矯正し、その他の小型の葺石は新たな盛り土で保護した。基底部と中段の柱状石材はくびれ部付近では後円部との連続性があるため露出させたが、その他の部位ではオリジナルは盛り土で保護し、その上に別な石材で列石を表現した。

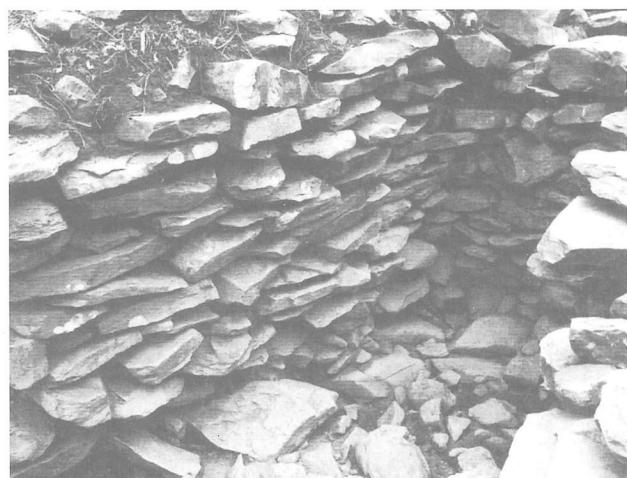
第9図 半壊した竪穴式石室(昭和41年調査時)  
「香川の前期古墳」より転載

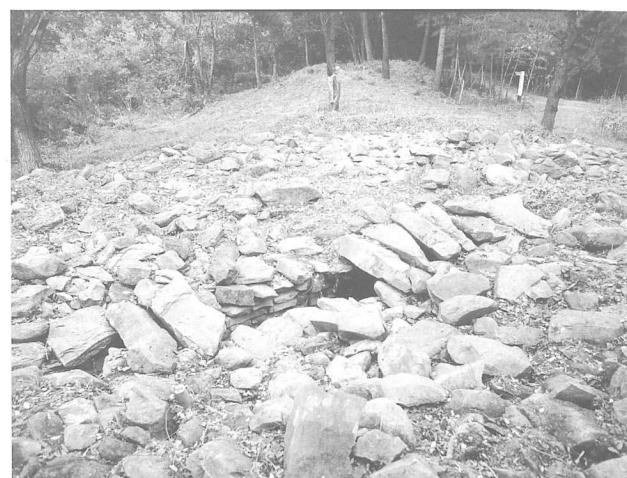
第10図 後円部の状況(南西から)  
定期的な管理伐採時に撮影(S60)

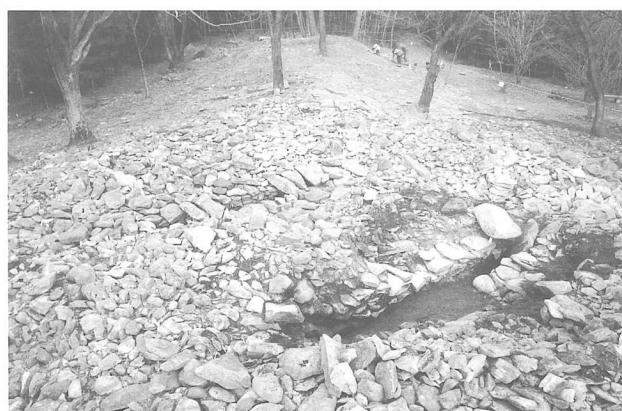
第30図 第2主体部検出状況(南西から)

れ、その周囲は石室内部に大きく孕み出していることが判明した。
