史跡備中松山城跡

石垣総含調查報告書

- 1. 本報告書は、高梁市教育委員会が平成14・15年度事業において国庫補助を得て実施した史跡備中松山城跡記念物保存修理事業の一環として刊行するもので、「史跡備中松山城跡石垣総合調査」の成果を収録したものである。
- 2. 史跡備中松山城跡(下太鼓の丸跡、中太鼓櫓跡、小松山城跡、相畑城戸跡、天神の丸跡、大松山城跡、大池、切通及び番所跡)は、岡山県高梁市内山下に所在する。
- 3. 報文中における高さの表示は、すべて海抜高である。また石垣積方の呼称、部位の名称等については、次の模式図によった。

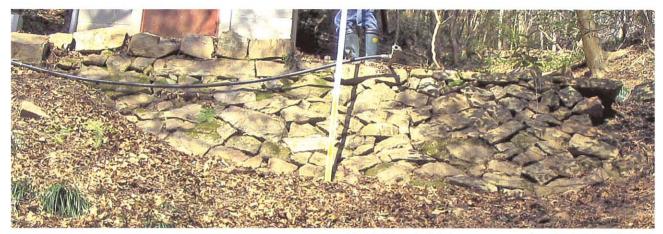
最も緩やかな勾配0.9を持つ石垣は、後曲輪の北面石垣(km172)であるが、この石垣は石垣下部にハラミが生じており、この影響を受けているものと思われる。これを除くと、最大の勾配は、相畑城戸地区のai60石垣で0.65、次いで二の丸北部東面石垣(km99、100)にみられる0.55、水の手御門脇曲輪南面石垣(km188,189)の0.5等がみられる。

最も緩やかな勾配0.65のai60石垣(相畑城戸跡地区)

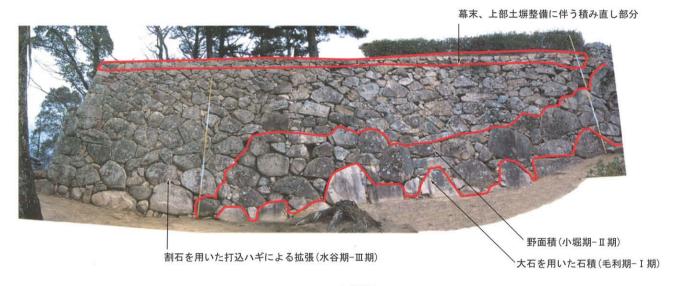
km91の石垣

この中で二の丸南面石垣(No.91)は、毛利時代から現代まで歴史的な変遷がみられる石垣であり、備中松山城の草創期からの時代の変遷を目に見える形で今に伝える数少ない石垣である。

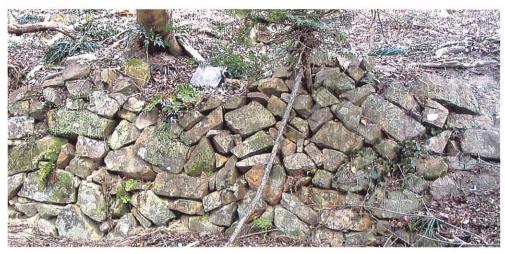
平坦面の側面に築かれた石垣 (ai29石垣) 石材の大きさ、方向等不定で雑な積み方がみられる。

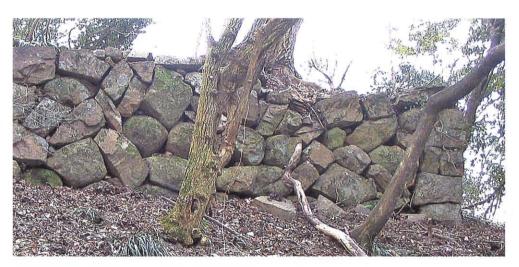
平坦面の側面に築かれた石垣 (ai32石垣) 他の多くの石垣と異なり、大きめの揃った石材を使用しており、後世の積み直しと考えられる。

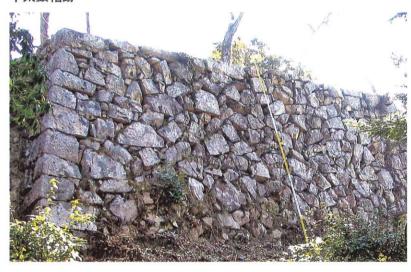
中太鼓櫓跡西面石垣 (nt7石垣) 比較的大きめの石材を用い、出隅角は 算木を意識した積み方がみられる。

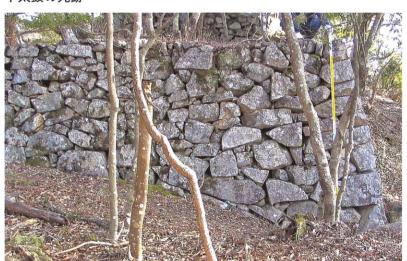
下太鼓の丸跡南面石垣 (st24石垣) 比較的大きめの角張った石材を用い、 出隅角は算木を意識した積み方がみら れる。

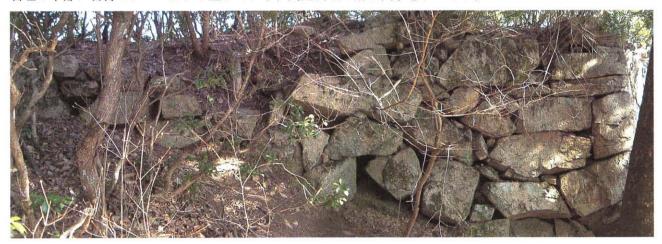
中太鼓櫓跡地区の郭西側石垣 (nt9) は、ヌケ、ワレ、崩落等がみられ、不安定な状態である。 石垣の下部に石材のワレ・カケが生じており、周辺石垣が動き出す恐れがある。

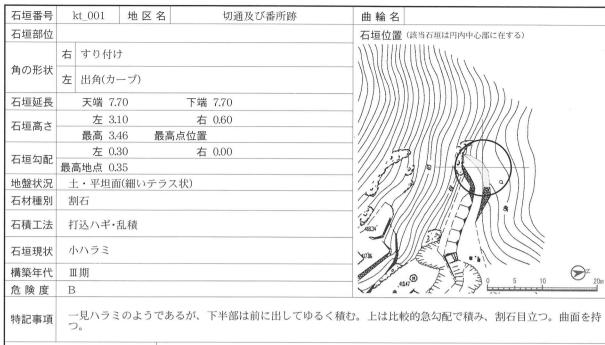
・施工法等構造上の問題など により、小ハラミがみられ る。 略 図
