史跡 葦山反射炉

NIRAYAMA
REVERBERATORY FURNACE

保存修理事業報告書

平成元年3月

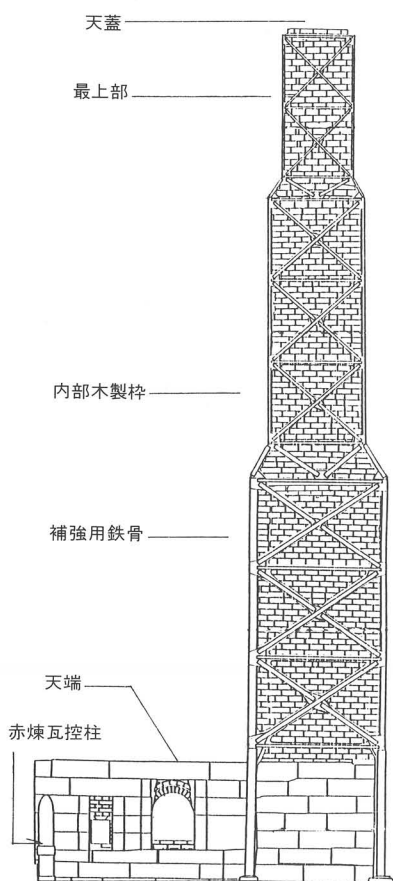
図-30 解体箇所

昭和32年の補強工事で、設置されたトラス形状の鉄骨は、経年変化により全面に赤錆を生じ、一部ジョイント部が破断したり、水平材が切断していた。このため、新しい補強鉄骨と差し替えることになり、これを解体した。

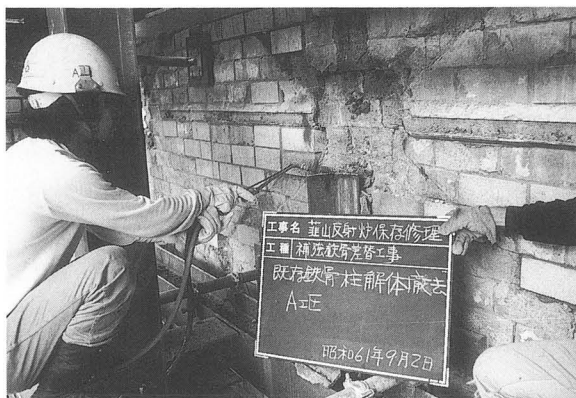
写真-38 既存補強鉄骨解体工事

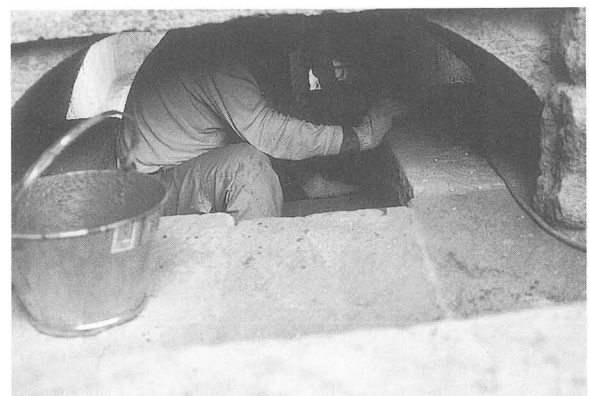
アーチの力学的な流れからいうと、頂部には支持点を必要としないが、ここではローソク束石での支持方法が採用されている。曲率半径が必ずしも安定した力学形態になっていないためか、補助的なものと推定された。ローソク束石は、頂部に亀裂を生じたり、傾斜したりしており、なんらかの力を受けたこん跡がある。今回の補強では、このローソク束石

写真-68 炉下束石補強工事

の損傷部をエポキシ樹脂注入で補強し、ローソク束石を支える布石をコンクリートで固定した。

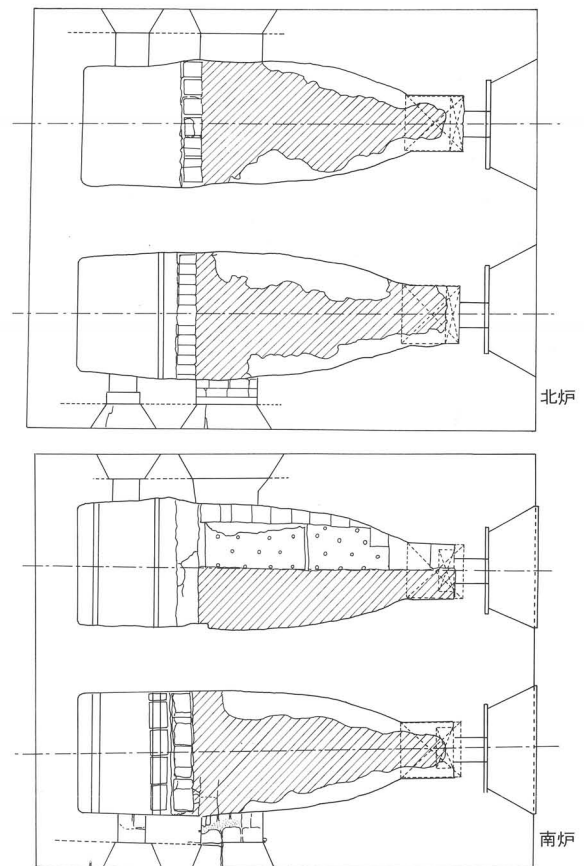
図-39 炉床の補修箇所(図中斜線部分)

火橋に近い部分が著しく欠損している。各部の壁面には、現在の炉底のやや上に溶解物に変化した線があり、すなわち作業時の炉底がこの付近にあったことを示している。この線は湯口側に向けてなだらかに傾斜（下降）しており当時の炉床高さを示す貴重な痕跡と判断し、炉床の補修にあたっては炉底推測線をそのまま残し炉床中央部の土が欠損している部分のみを新しい三和土で埋めることを補修の基本方針とした。

三和土の配合は、一般的には粘土、石灰、砂からなり、場合によってはにがりをいれることもあるが、今回採用した三和土の配合は、地元で行われている三和土の配合を基に現場で試験施工を行い、亀裂発生状況を確認しながら調整した。この結果、炉床のような直接日光にあたらぬ箇所ならば、大きな亀裂を生じないことがわかったため、この配合で実際に施工した。施工は、三和土を数cm敷きこみ、木でたたきこみながら何層にも重ね、炉壁の炉底推測線から補修レベルを決めて行った。施工後の状況を見ると中央部がややへこみ、そのレベルがなだらかに湯口側にむかっている。

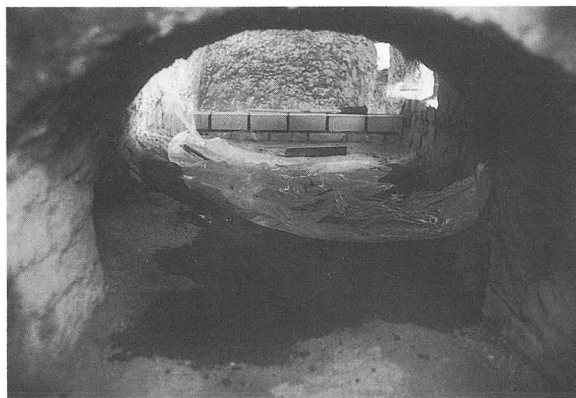
写真-70 炉床三和土欠損部補修

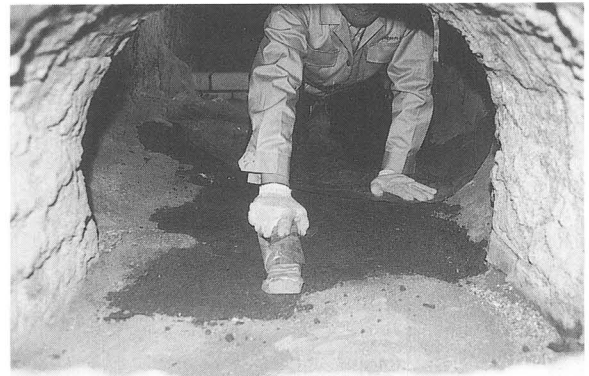
写真-71 炉床三和土欠損部補修

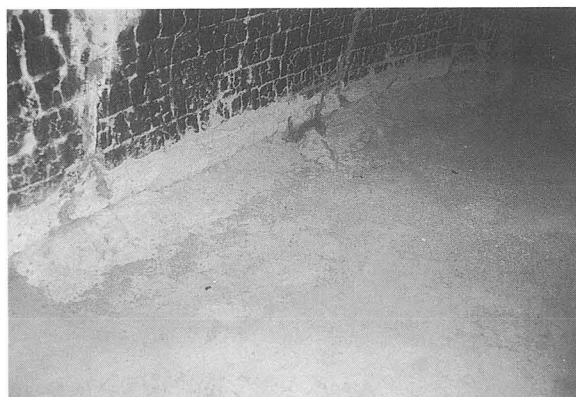
写真-72 炉床三和土欠損部補修（南B炉）

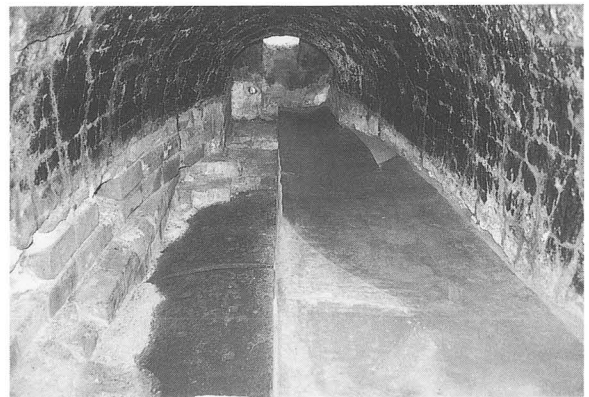
写真-73 炉床三和土欠損部補修（南A炉）

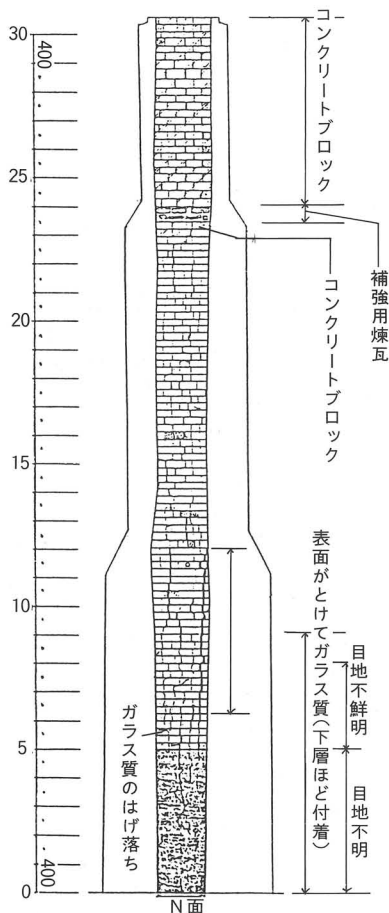
図-43 煙突内部亀裂状況

●亀裂：煙突内壁面の観察結果からは、特に壁面中央に縦方向に生じているものは、北炉では、煙突A.

B共, 最大の亀裂は, 南及び北壁面に生じている。位置は, 煙突下層部の中央から上部中層部へ接続する箇所である。これに比し, 南炉では, 最大亀裂を生じている壁面は, 煙突A, B共, 東及び西面であり, その発生位置は, 煙突下層中央から上部と更に, 煙突中層部全体に亘って生じており, 北炉に比べ南炉での中層部での亀裂損傷も著しい。

- 煙突内部の木製枠と砂の撤去……最上部から下部へ向い撤去する。
- 煙突内壁煉瓦亀裂部及び目地欠損部の保存修理・補強方法……3mm以上の亀裂は、セメントスラリー充填, 3mm未満はエポキシ樹脂を注入する。煉瓦積内部の空隙は、最下部注入口より、順次上に向けセメントスラリーを注入していく。

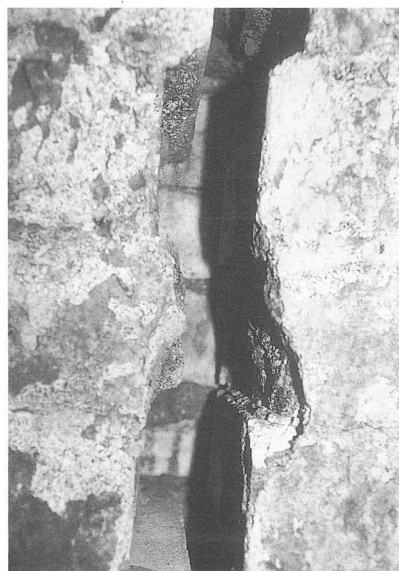
写真-105 煙突内部亀裂補修前

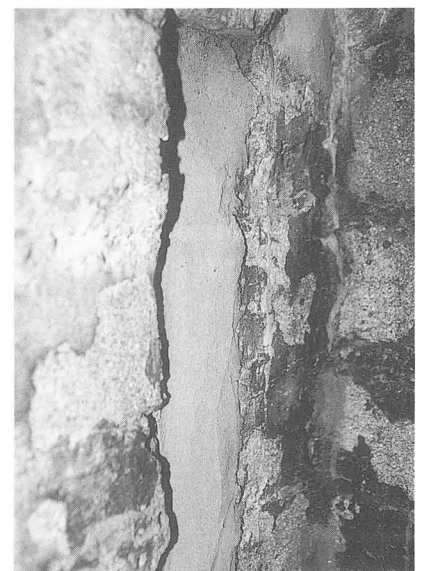
写真-106 煙突内部亀裂補修後

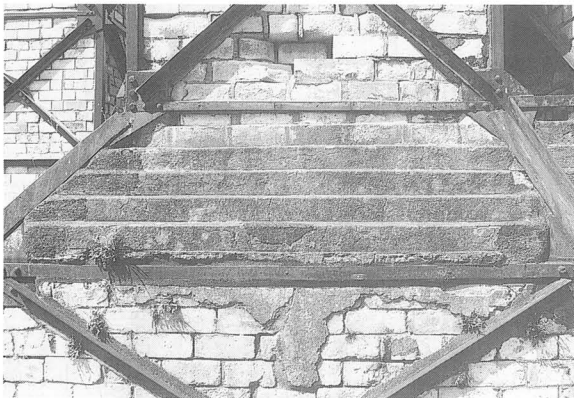
葦山反射炉は、竣工当時、耐火煉瓦の外面に全面しゅろ縄を配した漆喰塗り、いわゆる白亜の塔であった。しかし、その後の風化、補修工事のためほとんど剥落し、断片が南炉に10ヵ所、北炉に2ヵ所程度残存し、あとは、煉瓦表面にかすかに、付着している程度である。この漆喰の断片は、薄塗りで将来剥落する恐れがあるため、竣工当時どのような外観をしていたかを示すために、この断片を保存した。

写真-171 漆喰残存状況（南炉南面）

ルでシールし、大きなものは、中央部にステンレスピンをうち、ピンまわりにエポキシ樹脂を充填した。また、亀裂部は、エポキシ樹脂で接着した。ただし、この方法では、完全な保存といいがたいため、小断片を取りはずし（写真103）、別に保管することとした。なお、北炉では、しゅろ縄を確認できなかったが、南炉の下段部の漆喰断片の中に細いしゅろ縄が入っていることを確認した。

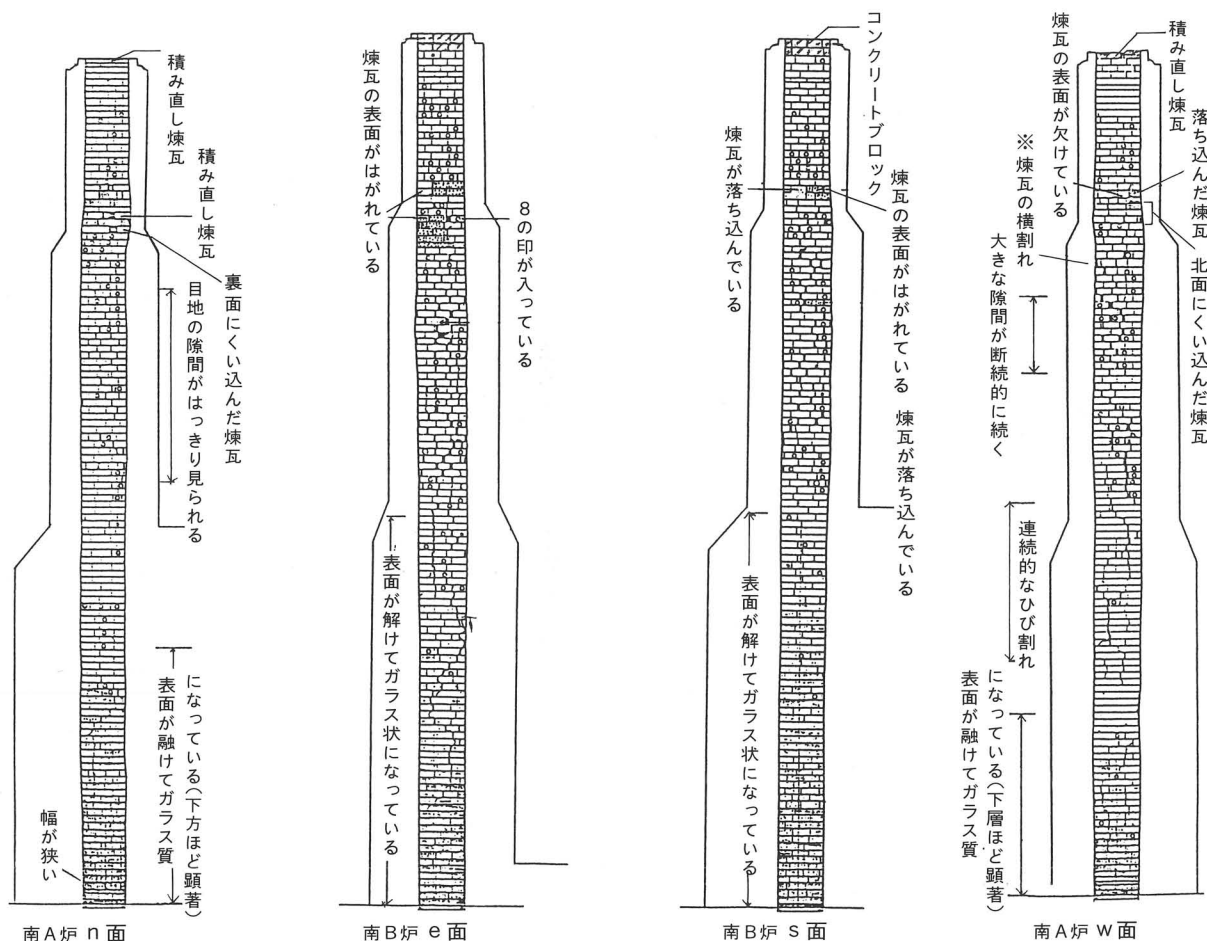
図-89 煙突内部状況図（南 炉）

●煉瓦表面溶融着層の状態; 煙突内側煉瓦表面には, いずれの炉に於いても, 溶融時に発生する物質が付着し, 層を作っているが, 炉によりその外観色調が異っている。又, 高さ方向では, 溶融火熱温度の影響から, 下位程, ガラス質性状を示している。この結果, 煙突下層部高さ約2.5~3mまでの部分では, 溶着物の剥れなどは少ないが中層部になると剥れ落ちて, 煉瓦表面が露出しているものが多い。

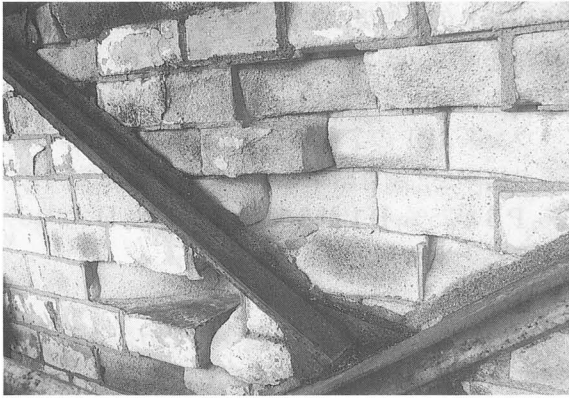
写真-214 煉瓦劣化状況

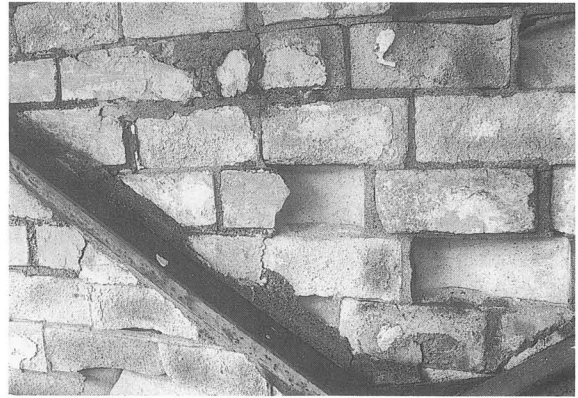
写真-215 煉瓦劣化状況

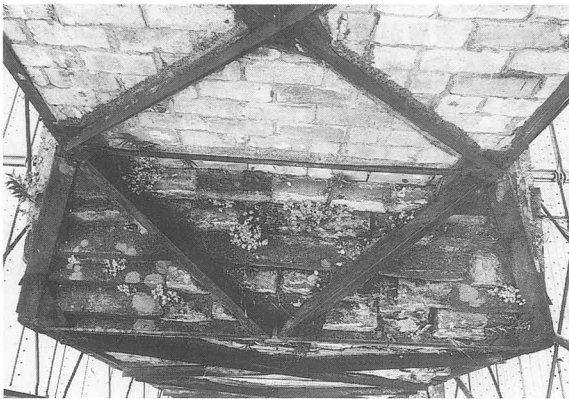
写真-216 煉瓦劣化状況

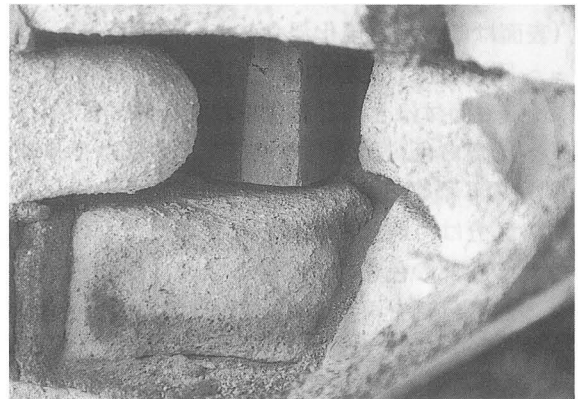
写真-217 煉瓦劣化状況

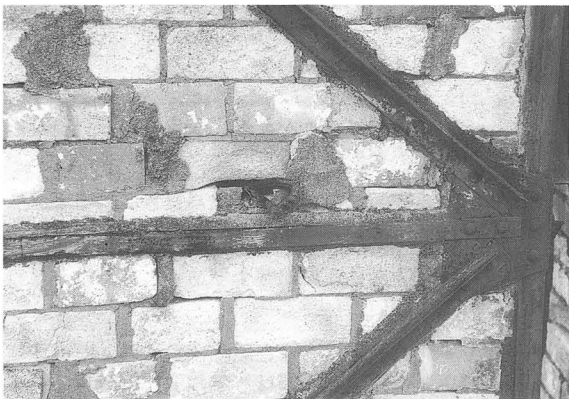
写真-218 煉瓦劣化状況 (空隙部に蛇が侵入)

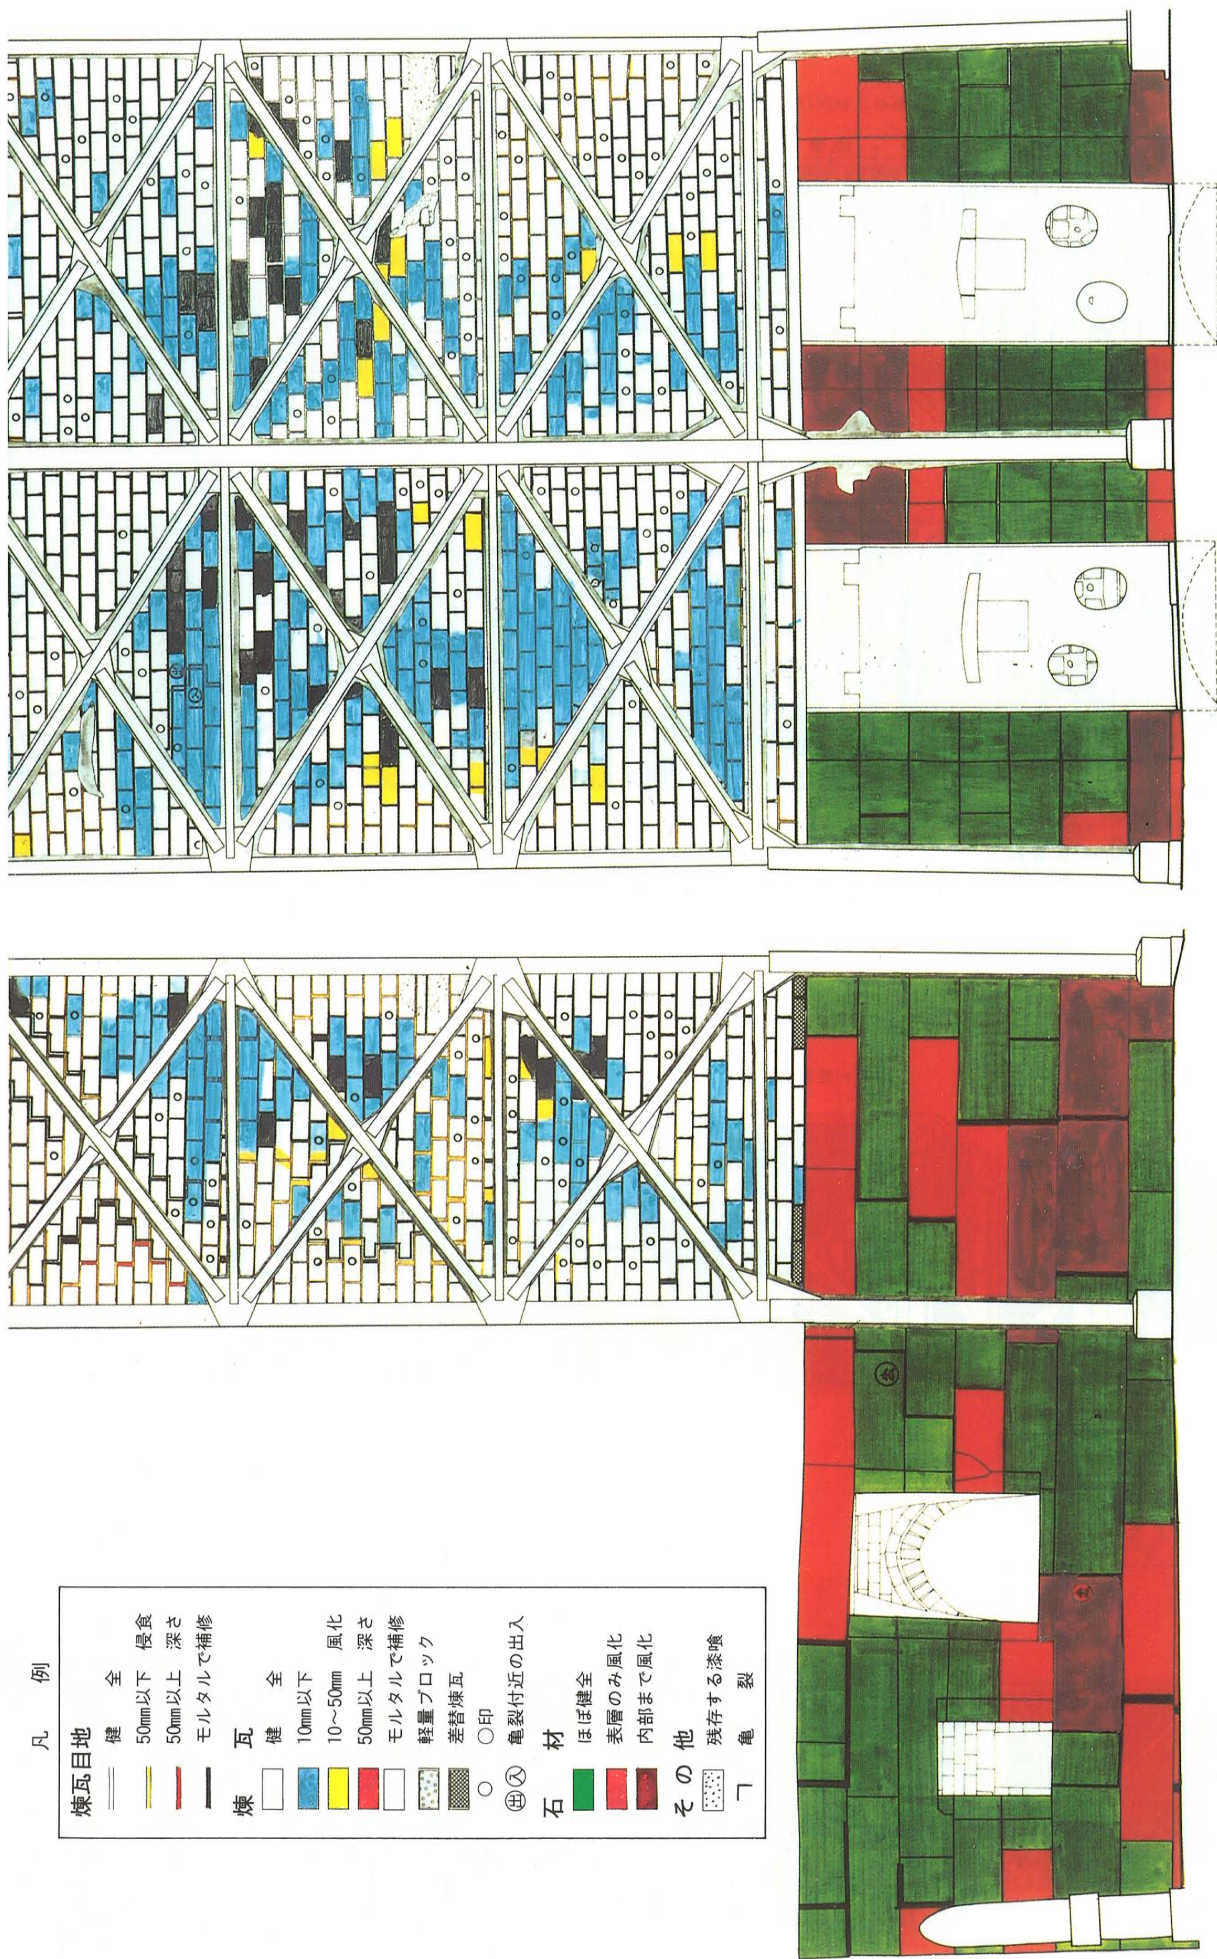
別図 1-1 南炉東側立面図

煉瓦の老朽度については、風化の程度を図（別添資料1）にまとめた。風化の程度は健全部、欠損10mm以下、10～50mm、50mm以上に区分し、また補修部分をモルタル、軽量ブロック、差し替え煉瓦に分類した。その他、煙突内外、炉体、炉基礎部の損傷程度を調査した。また、昭和32年度の補強材の鉄骨、煙突内部の木製枠の耐久度を調査した。なお、煙突内部の木製枠については、取りはずし、内部調査を行った後、工事着工までの再利用を検討したが、腐朽が著しいため、補強工事までの間、仮の木製枠を製作し取り付けた。
