史跡備中松山城跡

石垣修理·調查報告書 其一

小松山城跡 厩曲輪馬廻し石垣

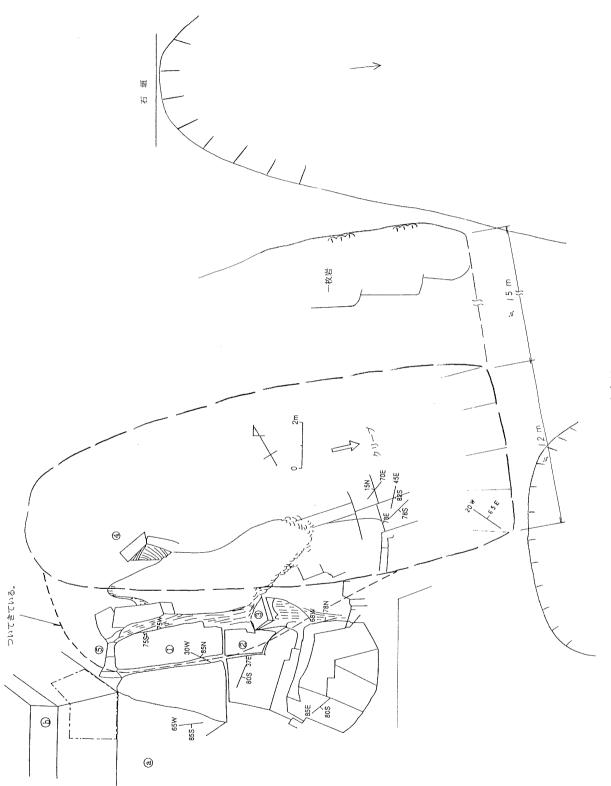
現地踏査の結果、当該岩盤露頭個所より下方斜面に、幅約25m、奥行き約30m、層厚約3mの規模で過去に岩盤崩壊を生じた痕跡が認められる(図11参照)。

したがって、当該個所はその上部、すなわち頭部滑落崖の上位にあたり、潜在的な引張亀裂の存在が推定される。この引張亀裂が長年の間に開口し、岩盤がクリープしてきているものと考えられる(木々が成長し、根が張り、根力の影響や大木が風にゆれ、その影響も考えられる。少しずつ土や地表水が亀裂に入り込み、寒暖で収縮した時、元に戻らなくなる)。

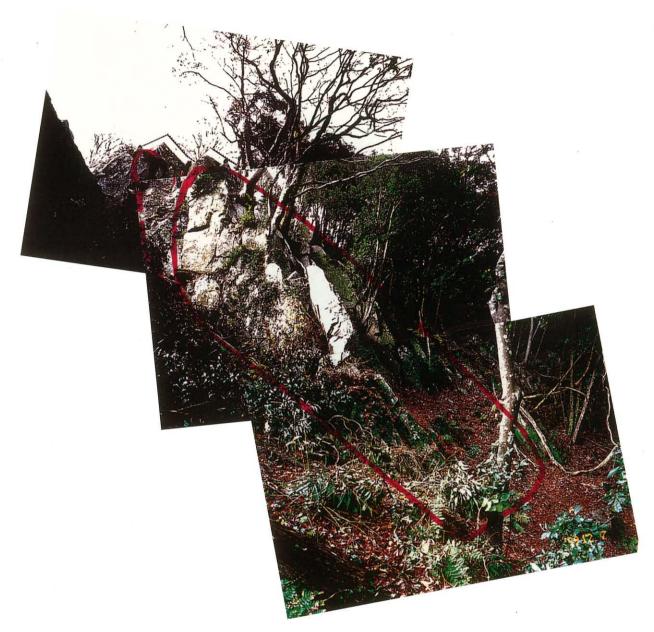
写真1 踏査地北側の岩石崩壊跡

この範囲の南側、幅約12mの区間で全体に亀裂が発達している(写真1参照)。 それより北側、幅約15mは亀裂が密着しており、北端は一枚岩より構成されて おり、さらに北側の大崩壊跡の側部を形成している。

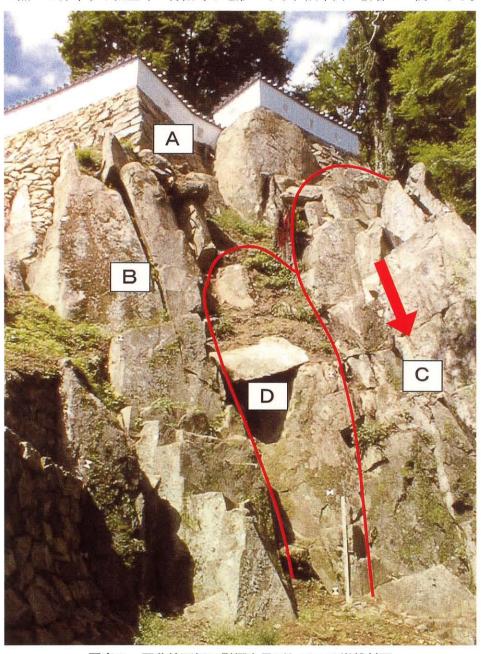
石垣の角の一部が滑落したように石垣に空洞が形成されたことから、異常が発見された(A)。この石垣の修復にあたって、その基礎となる巨大岩盤にクラック(B)が見出されたことから、石垣の変形は基盤となる岩盤の変形によるものであることが明確となった。そして、さらに詳細に現地調査した結果、Bの岩盤のひび割れの原因は、Cの岩盤全体がクリープ(ゆっくりとした変形)しており、このクリープが原因となって、D部分の岩石の崩壊及びBの岩盤のずり下がりが生じていると推察された。

写真8 厩曲輪石垣に影響を及ぼしている岩盤斜面 A:変形した石垣、B:ひび割れた岩盤、 C:岩盤クリープ、D:崩落した岩石

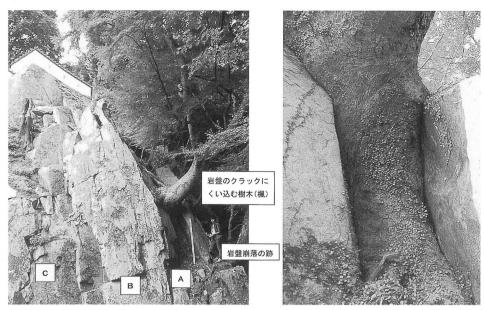
写真9 左:大手門岩盤斜面とクラックに貫入している樹木(楓) 右:岩盤クラックに食い込む樹根

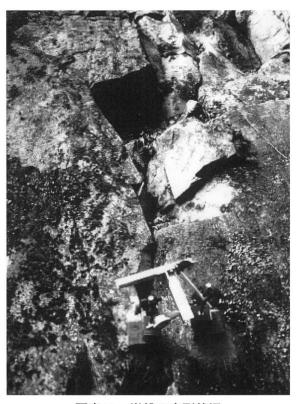
斜面に露出する岩盤の特徴は、節理が良く発達し、重力性の変形が認められる点である。節理の多くは開口し、節理に沿ったずれ、すなわち、せん断成分が認められる。場所によって異なるが、1~20cmの変位が累積している(写真10)。また、クラックが拡大し、転倒しそうになっているブロックも認められる(写真11)。岩盤斜面の直下には人頭大~拳大の落石が多く認められる。

写真10 岩盤の変形状況 節理を利用して、滑り落ちている

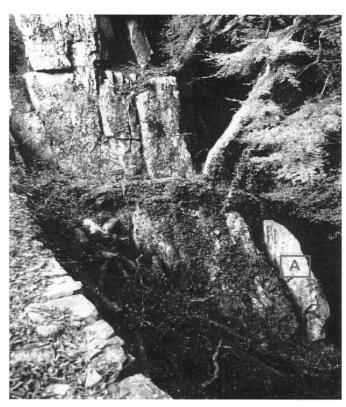
写真11 岩盤斜面のクラックと転倒滑落しそうな岩(A)

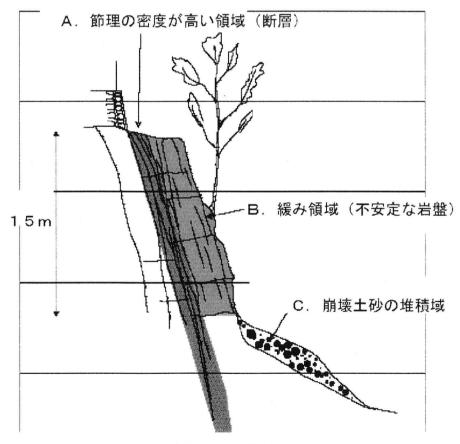
図12 厩曲輪石垣~岩盤斜面模式的断面

図12は厩曲輪の石垣基礎部分から谷の中心部にかけての模式断面図である。問題の斜面は、緩傾斜の稜線部(A)、急傾斜の岩盤斜面(B)、緩傾斜の下方斜面(C)に区分される。現在、斜面の変動が顕著に認められるのは、AとBの部分である。Aの部分では岩盤の節理の密度が高く、一部は破砕帯状となり、変形の激しい部分には空洞も発達している。Bの部分では節理によって基盤から分離された岩盤ブロックが積み重なった形態となっており、節理を利用してブロックがずれたり、回転したりといった変形(トップリングとクリープ、一部で滑り)が顕著に発達している。Cの部分は落石や土砂によって覆われている。この部分では、匍行的な土砂移動が発生していると考えられるが、その下部には崩壊後も認められる。これらの変形は、相互に関連しあっていると考えられ、結果的に変動が継続されるメカニズムが推定される。すなわち、Bの岩盤斜面の変形(トップリングとクリープ)は、Cの部分の匍行的な土砂移動によって引き起こされ、さらに斜面に茂っている広葉樹の根の発達によって加速

される。Bの部分の変形がすすむと、Aの部分も、前面と下方に向かって移動する。これによって、推力がさらに増加し、Bの岩盤斜面の変形がさらに加速されると考えられる。

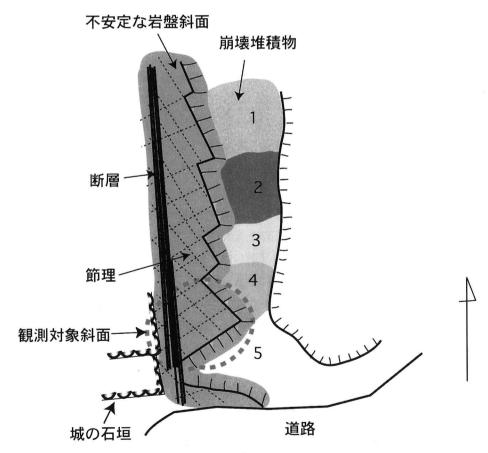
図14 過去の斜面崩壊と節理系

図14は、斜面の地形発達と節理系の関係を模式的に示している。この図は高 角な節理の平面的な分布を示しており、水平に近い、の節理系は省略されてい る。問題の斜面における地形発達は、節理系との関連から以下のように推定さ れる。

- 1:北から南に沿って斜面崩壊が次々と発生し、残った岩盤斜面が不安定化していった。
- 2:観測対象斜面南側部分で楔状の小崩壊(図14の5)が発生した。
- 3:残留した凸部が不安定化し、ゆっくりとした変形 (クリープ) が始まった。

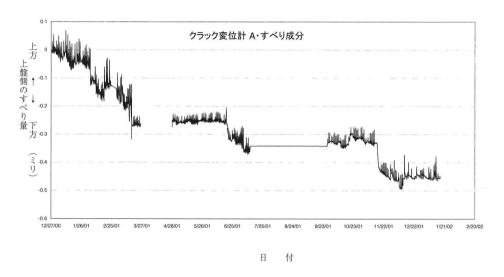
図21にクラック変位計Aのすべり(SLIDING)成分の観測記録を、図22に同・開き成分(OPENING)を示す。すべり成分では1月から3月までに約0.25ミリ上盤側が滑ったあと、6月中旬から下旬にかけて約0.1ミリ動いている。しかし、そのあと、2度の落雷のためデータロガーが壊れた。修理と電源避雷対策が9月下旬までかかったため、その間のデータが得られていない。11月から12月にかけては、さらにすべりを示しており、年間の変異量は約4.5ミリに達し

図21 平成13年度のクラック変位計Aのすべり成分の観測結果 (直線区間およびデータの無い区間は落雷のためデータ欠落)

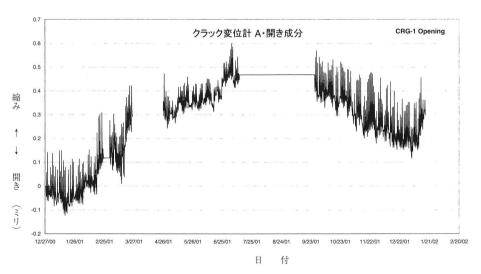
図22 平成13年度のクラック変位計 A の開き成分の観測結果 (直線区間およびデータの無い区間は落雷のためデータ欠落)

た。一方、開き成分については、6月まではクラック間隔が縮む方向の変位を示した後、9月までのデータは得られておらず不明であるが、観測再開後の9月以後、逆に開きの成分が卓越した。しかし、年明け後の1月には再び縮み方向の変位を示している。ある程度は気温変化によるターゲット設置板の変形を反映している可能性があるが、本年現場のすぐ上で実施された落石防止対策工事、特に落石しそうな岩をセメントで固定した施工の影響も含まれている可能性があるほか、岩盤の熱膨張によりクラック間隔が気温とともに変化した可能性もある。

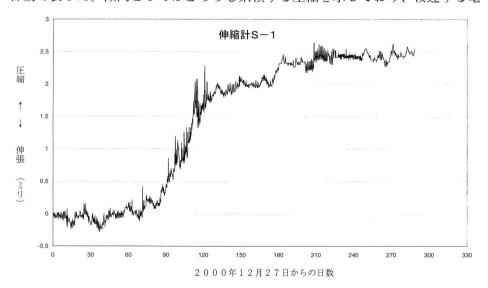
予備調査のために平成12年11月に設置した 2 台のペン書き自記伸縮計 S-1 と S-2 の平成13年の観測結果を図25と図26に示す。どちらも土塀の下の岩盤 から岩盤斜面上の不安定な岩をつないだ約 5 m E 7 m の短いスパン長である。スーパーインバール線の動きを滑車で専用記録紙上に 5 倍に拡大して記録しており、精度は0.2mmである。1 r 月巻型でカートリッジ式インクペンをゼンマイで動かす機構であるが、カバーがビニール袋で覆っただけだったため、観測中に何度か停止し記録が途切れている。得られた記録紙をスキャナとソフトウェアデジタイザで自動判読した。日付は平成12年12月27日からであるが、観測期間、途中何度か停止したほか、ペンの進行速度が一定していない可能性があるため、図25、26では欠測区間を除去し詰めて表示し、観測開始日からの(仮の)日数で表した。傾向としてはどちらも累積する圧縮を示しており、後述する電

図25 平成13年度のペン書き自記伸縮計S-1の観測結果 (欠測期間は空けず詰めて表示した)

子伸縮計のS-3、S-4で得られたものと同じ傾向を示した。移動量は観測開始からS-1が約2.5ミリであるが、S-2が約6ミリと大きい。

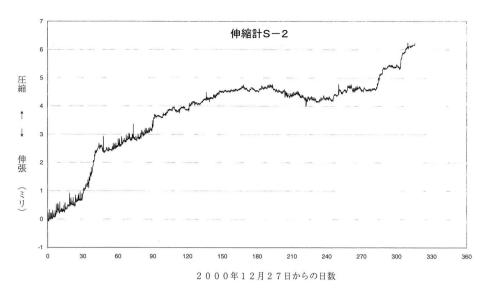
図26 平成13年度のペン書き自記伸縮計S-2の観測結果 (欠測期間は空けず詰めて表示した)

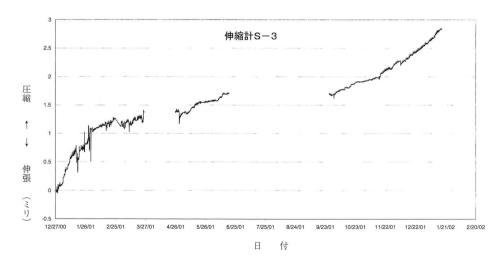
差動トランス型伸縮計S-3 は平成12年12月27日に設置した。設置後、平成14年1 月下旬までの観測データを図27に示す。気温変化による日変化の他、時折猿が触ったり強風によると思われるデータの飛びが見られる。また、2 回の落雷による欠測期間があるものの、データ取得できた観測期間を通じて、概ね圧縮(縮み)傾向のクリープが継続している。1年余りの間の圧縮変位は約2.8mmである。

図27 平成13年度の差動トランス型電子伸縮計S-3の観測結果

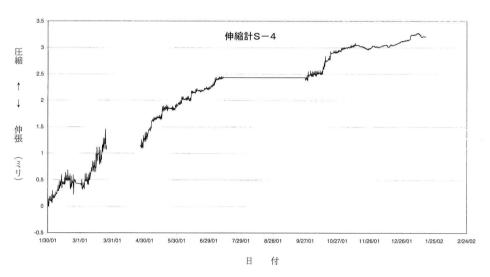
S-1、S-2、S-3、S-4すべてが縮み傾向を示したことは、不安定 岩石除去工事による影響もあると思われるが、土塀が乗っている岩盤斜面の不 安定性を示している可能性もある。平成14年度に土塀から内側に伸縮計を延長 して観測を行い、移動ブロック境界を判定する必要があると思われる。

S-4末端の岩盤斜面下部の崖錐斜面には傾斜変換点があるが、この崖錐斜面も斜面下方に移動している場合、ここが地すべりを起こし、大手門岩盤斜面を不安定化させている可能性がある。平成14年度には崖錐斜面にさらに2スパン程度設置し岩盤斜面の変動と対比させた観測を行い、追手門岩盤斜面の不安定性の原因について調査を行う予定である。

図28 平成13年度の差動トランス型電子伸縮計S-4の観測結果

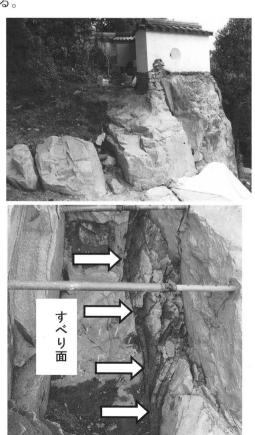
本調査は、日本で初めての文化遺産の基礎となる岩盤調査である。平成12年度に計測を始め本年度も継続して観測を実施したが、岩盤に設置したクラック変位計Aは0.45ミリの累積する上盤の下方へのすべりが確認できた。また伸縮計はS-2が約1年間で6ミリを越える圧縮が観測され、その他の伸縮計でも約3ミリの圧縮が観測された。この数値は、想定していたよりもかなり大きいものである。本年度実施された石垣保存のための工事期間中に石垣および表土をはぎ取った際に、土塀の地下の岩盤が破砕されていること、またクラックの間に最近せん断されたように見えるすべり面状の構造が見られた(写真23)。

写真23 土塀内側の表土をはぎ取ったところ(上)下部のジョイント内で 見られた最近せん断されたように見えるすべり面状の構造(下)

さらに今後、計測・調査を発展・拡充させ、さらに樹木の揺れによる岩盤の 傾動を精密傾斜計によって計測し、そして下部斜面および上部斜面のクリープ 計測、ボーリングによる深さ方向の変位計測等を含めて、クリープのメカニズ ムを解明し、これを防止するもっとも効果的かつ、文化遺産の価値を損なわな い対策工法を検討しなければならない。

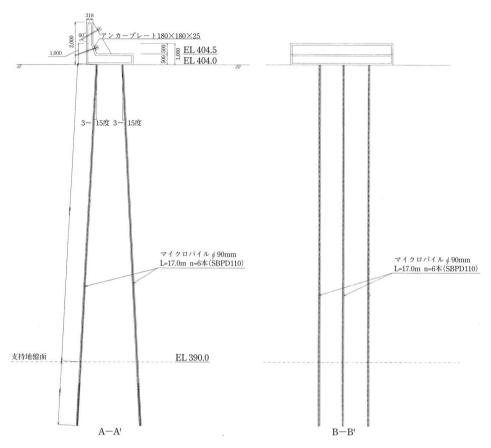
図42 受台及びルートパイル断面図

この受台の鉛直方向への支持力の検討を行うため、厩曲輪の石垣天端から約20m垂直下にボーリング調査を行った。その結果、岩盤の節理部分に風化岩の層があり、最大で10cm程度の空隙が形成されていたことがわかった(第3章3「地質の状況(岩盤内部の地質調査)」参照)。

これらのことを踏まえ、鉛直方向への支持力を得るため、工法の検討を行った結果、ルートパイル工法を採用することとした。

ルートパイル工法で受台の鉛直方向力を支持し、人工地盤が前向きに転倒する力に対しては、L型形状の人工地盤の背面壁部分にグランドアンカー工法を適用し、斜面に対して垂直にアンカーを設置した。

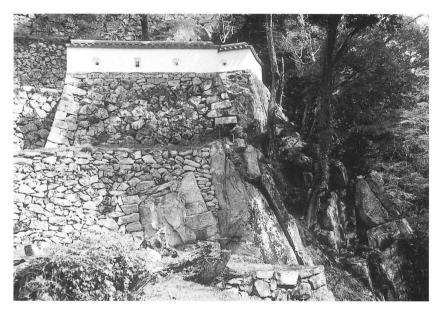
馬廻し石垣南面 (上段東隅が弛緩)

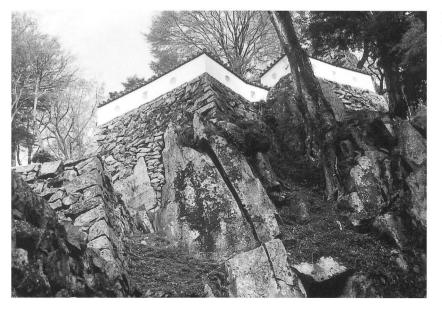
基底部岩盤 亀裂状況
