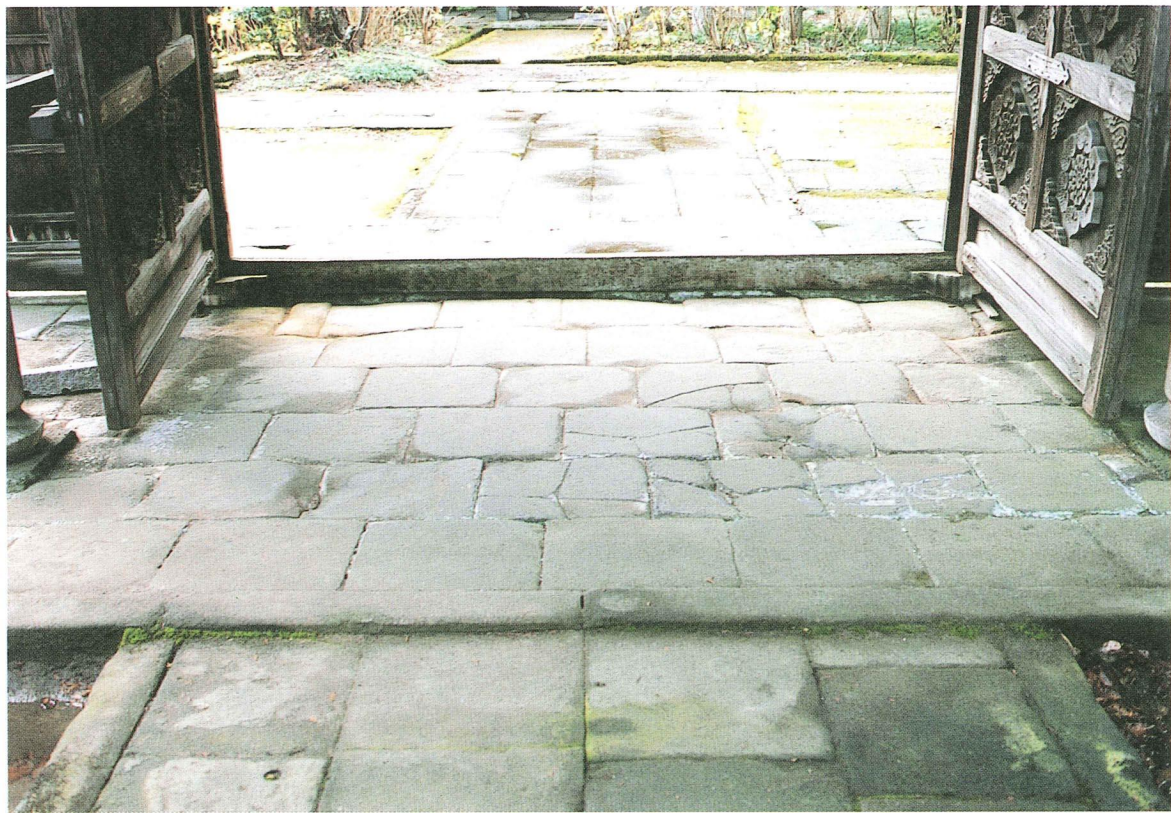
三代廟門内石敷(破損)

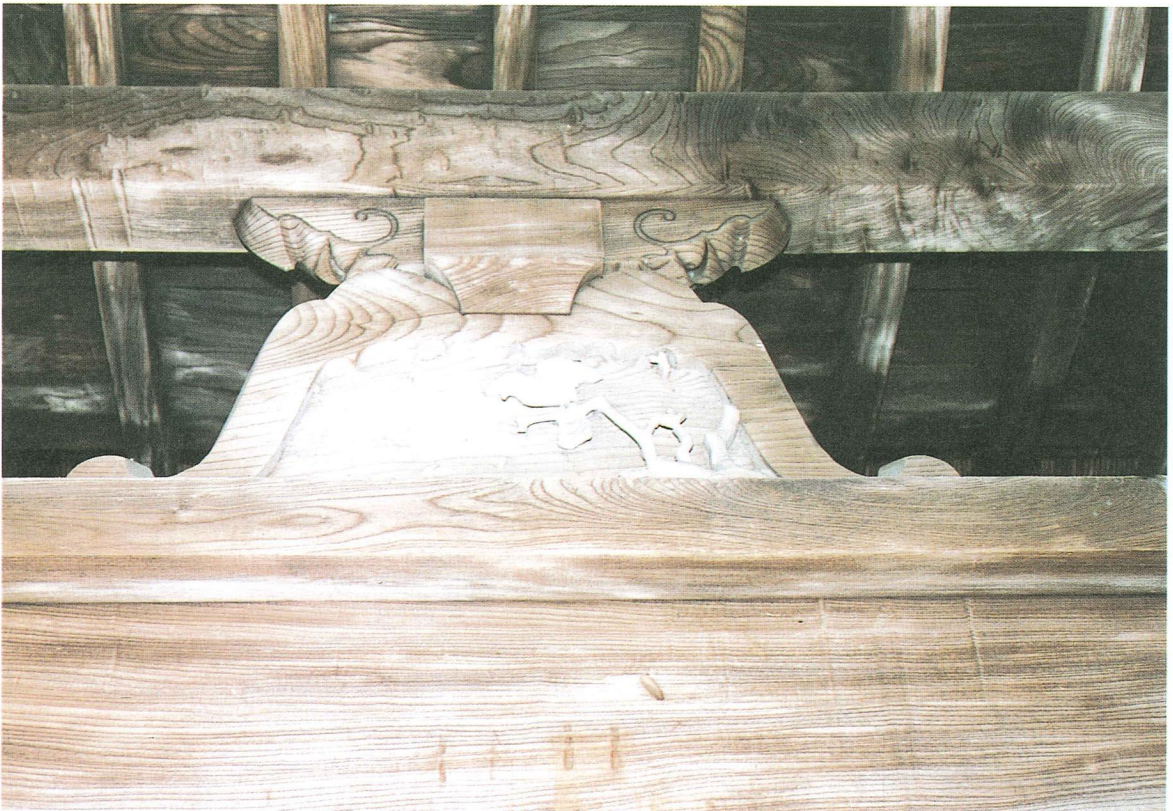
五代廟門臺又(彩色剥落)

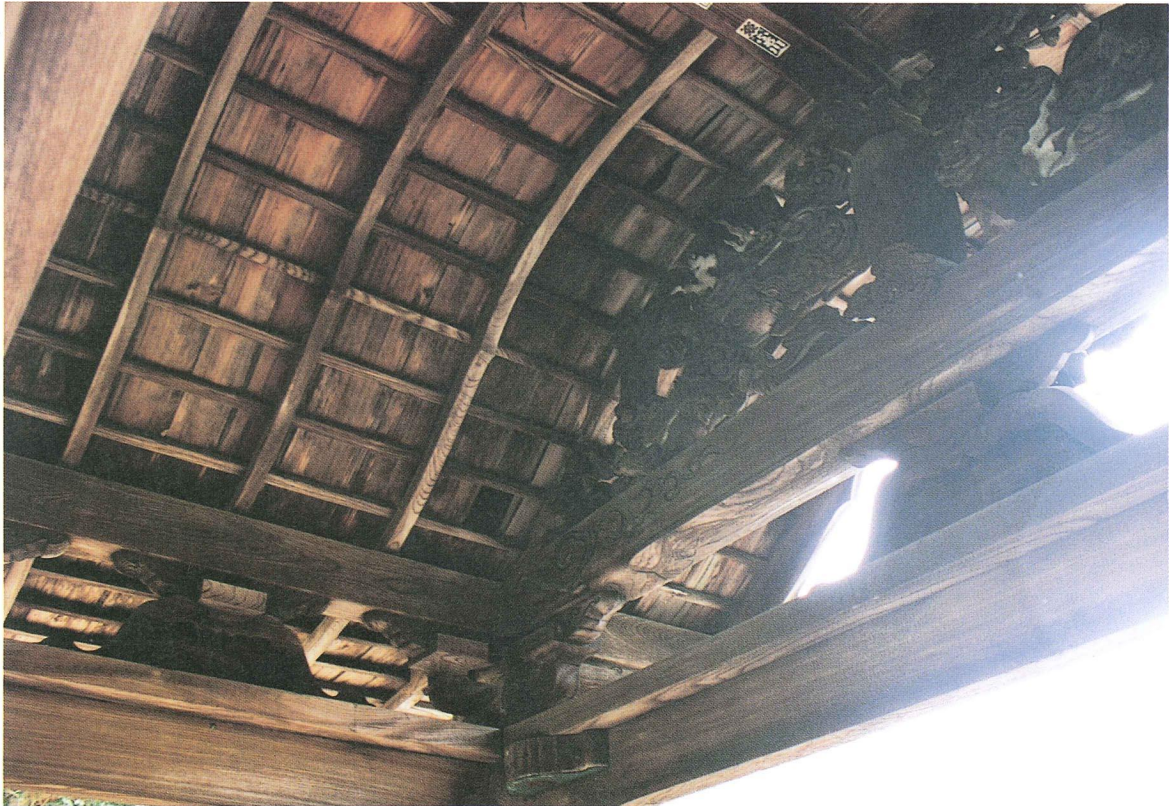
七代廟門化粧裏板(部分欠失)

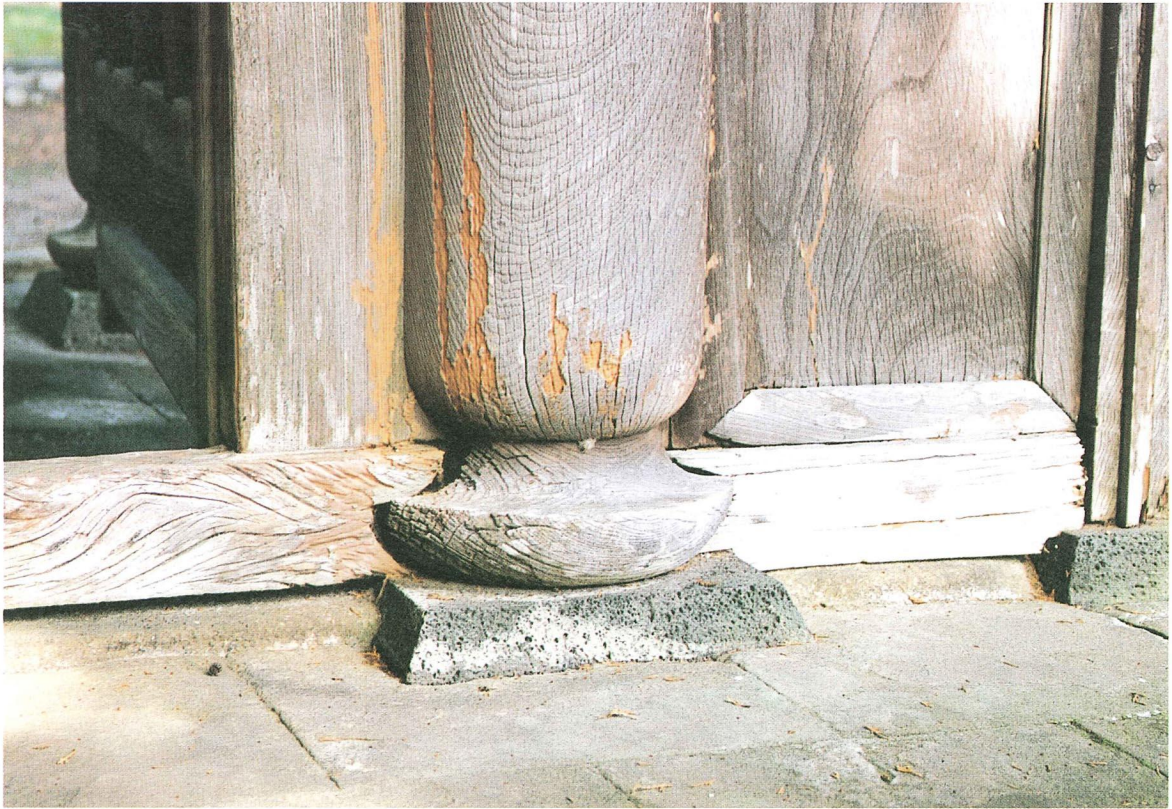
九代廟門柱(腐朽)

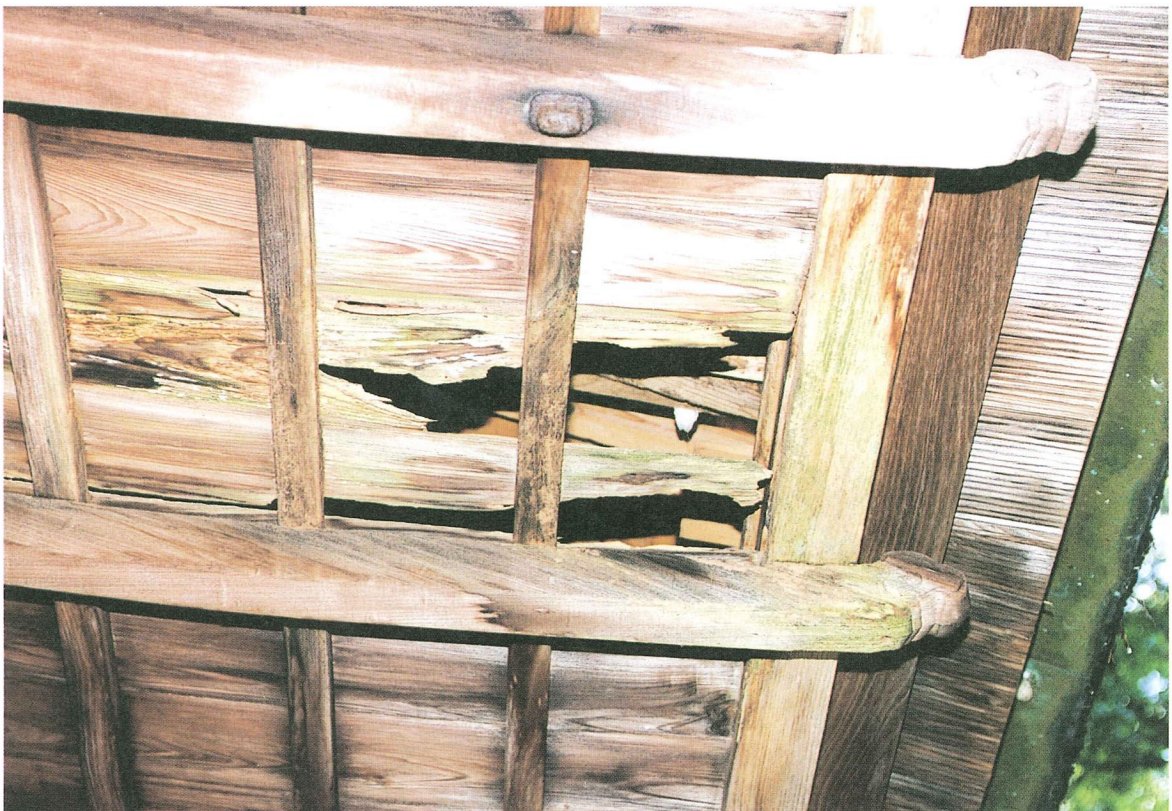
九代廟門化粧裏板(腐朽)

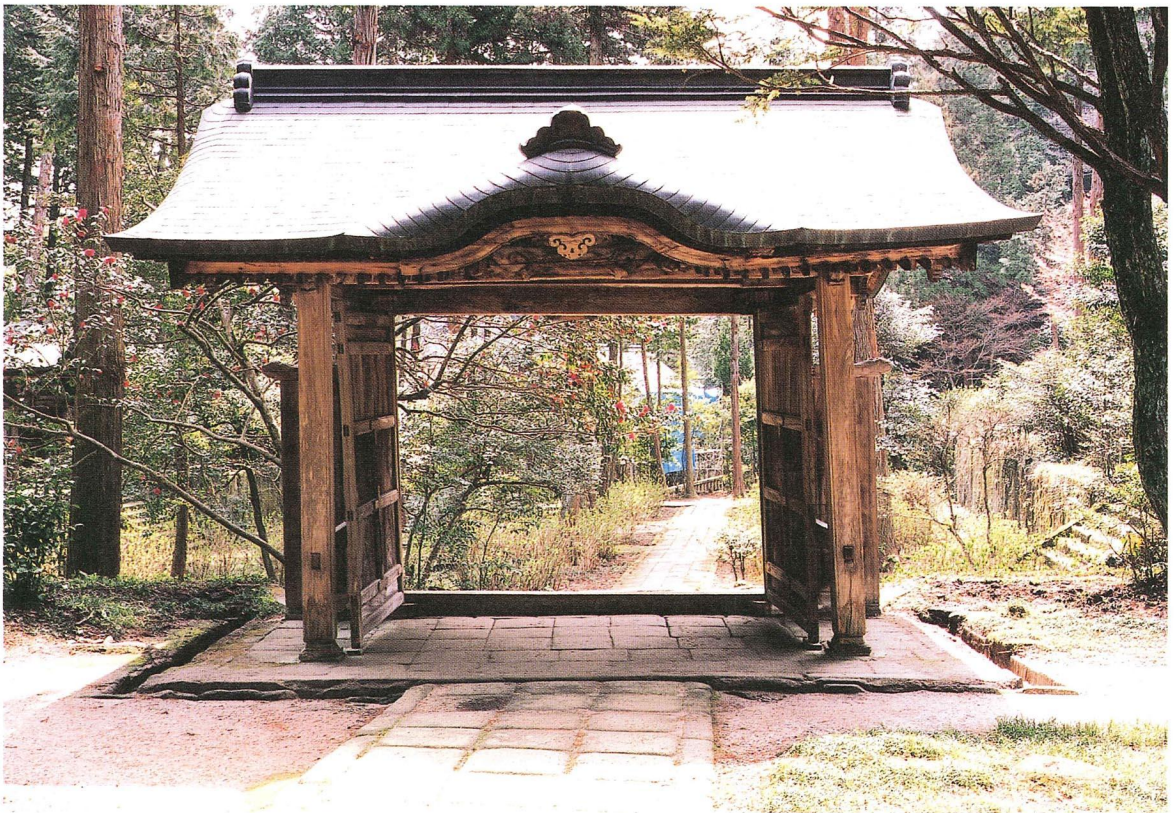
二代廟門(傾いている)

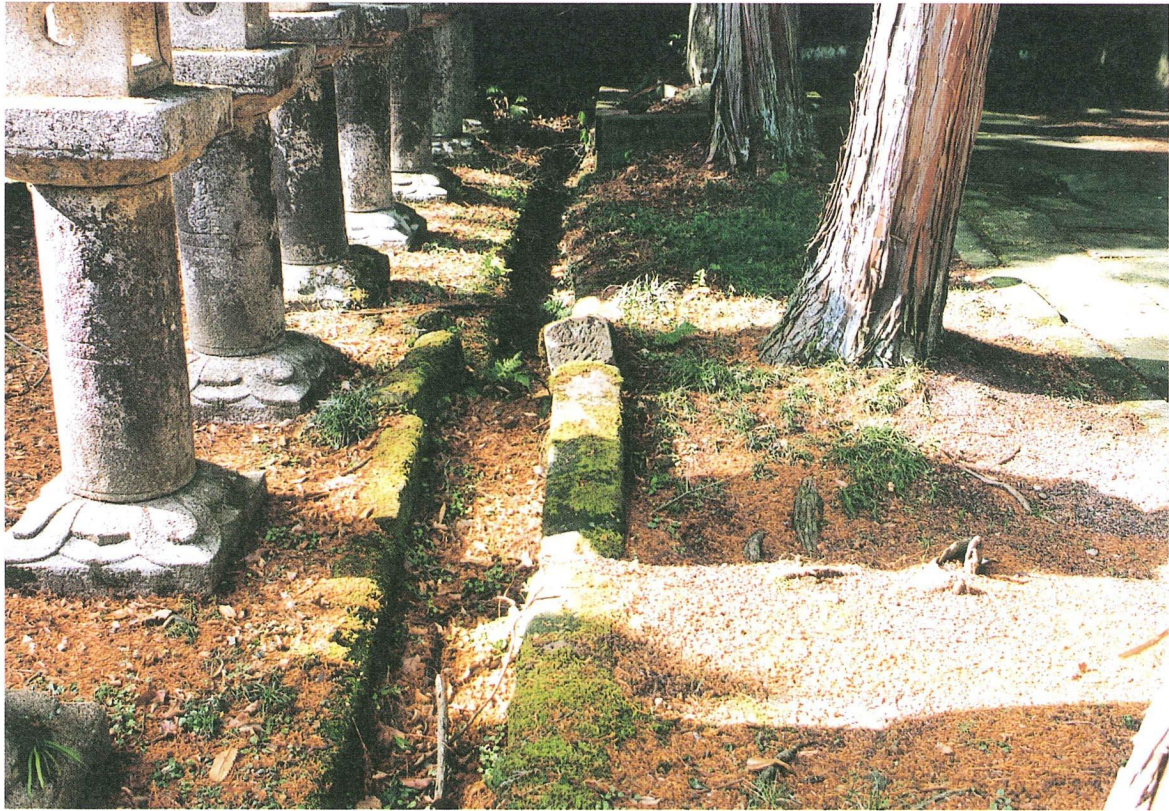
木の根による崩壊(三代廟所北側)

- ・根が廟所内の建造物を掘り起こして崩壊の危険がある個所は、早急に伐採する必要がある。(緊急度A)
- ・建造物の保護、保全のため各廟所から5m程度以内の樹木は伐採し、周辺の山林からせりだしている枝については整枝する。(緊急度A)
- ・廟所内(初代、五代)及び墓所地区内のアジサイが過密状態で景観上好ましくないため、間伐する。(緊急度A)

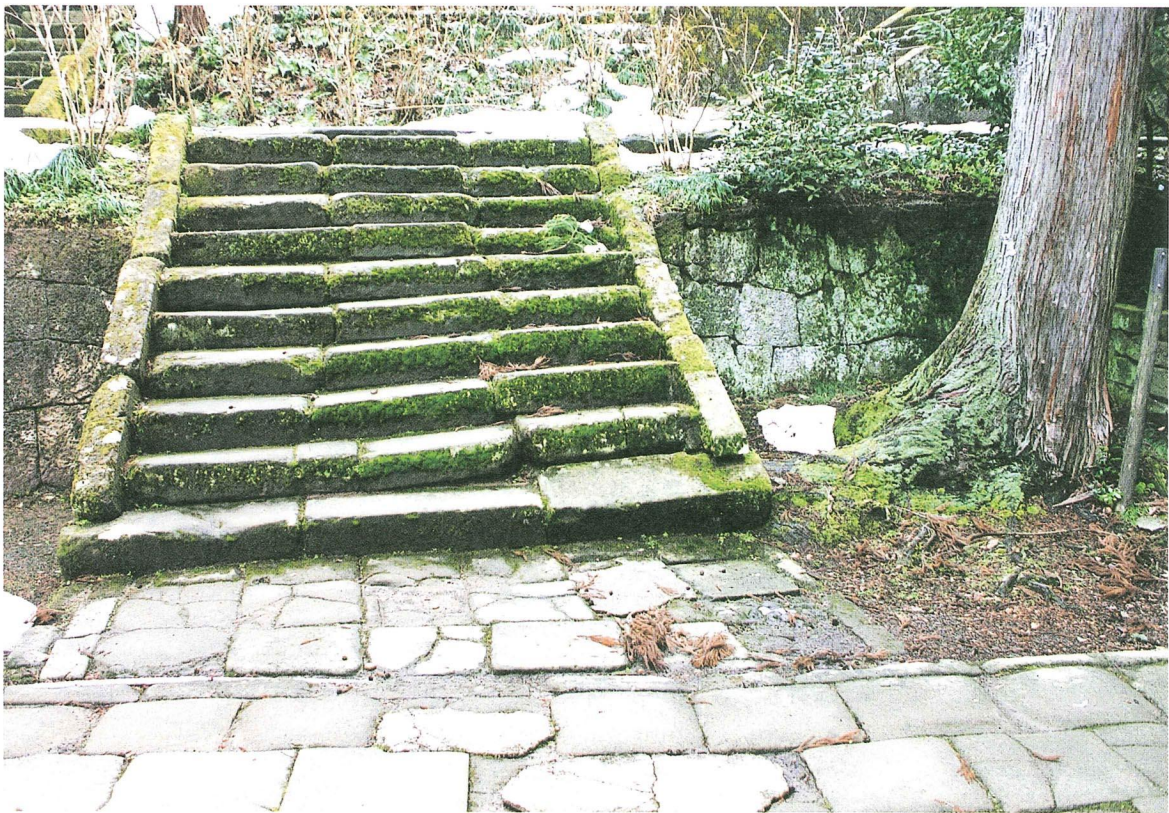
同 上(五代廟所入口付近)

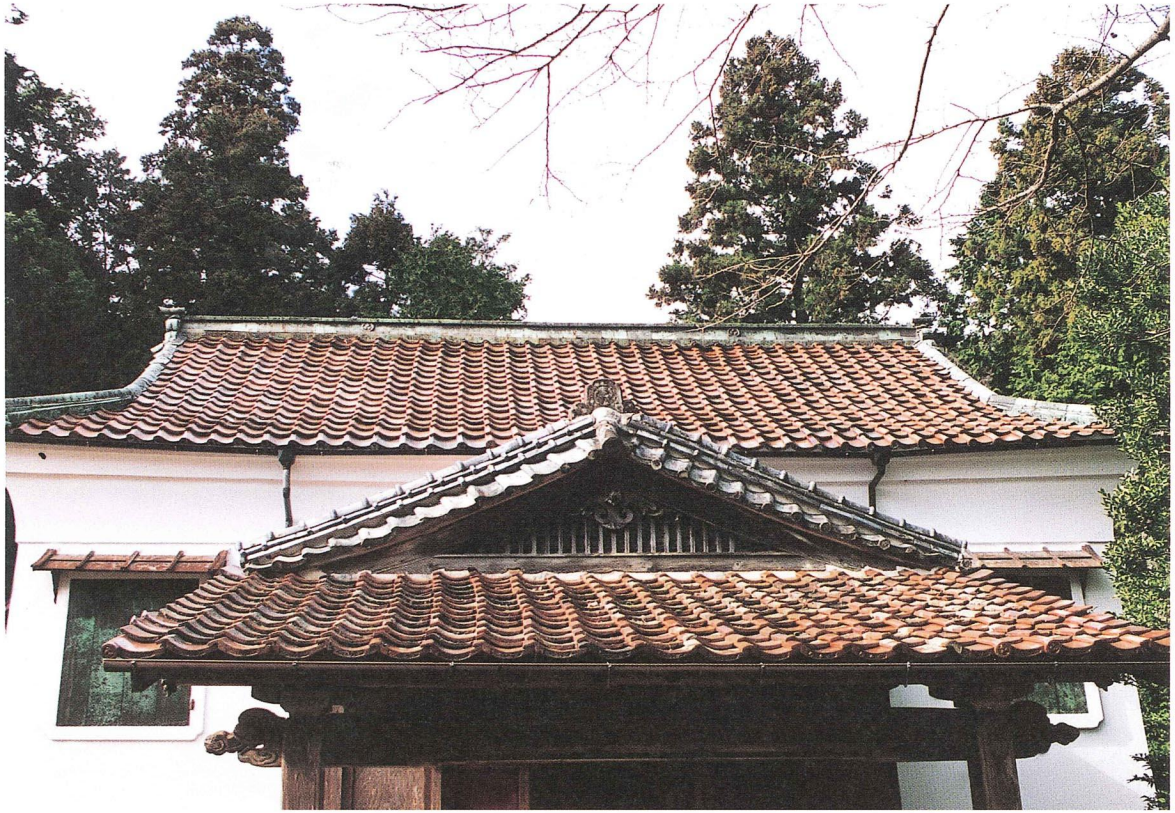
平成10年の台風10号により崩落した壁については、同年度補助事業により修復したが、老朽化により屋根に陥没傾向がみられるため、全面修理が必要である。

御霊屋屋根(陥没あり)

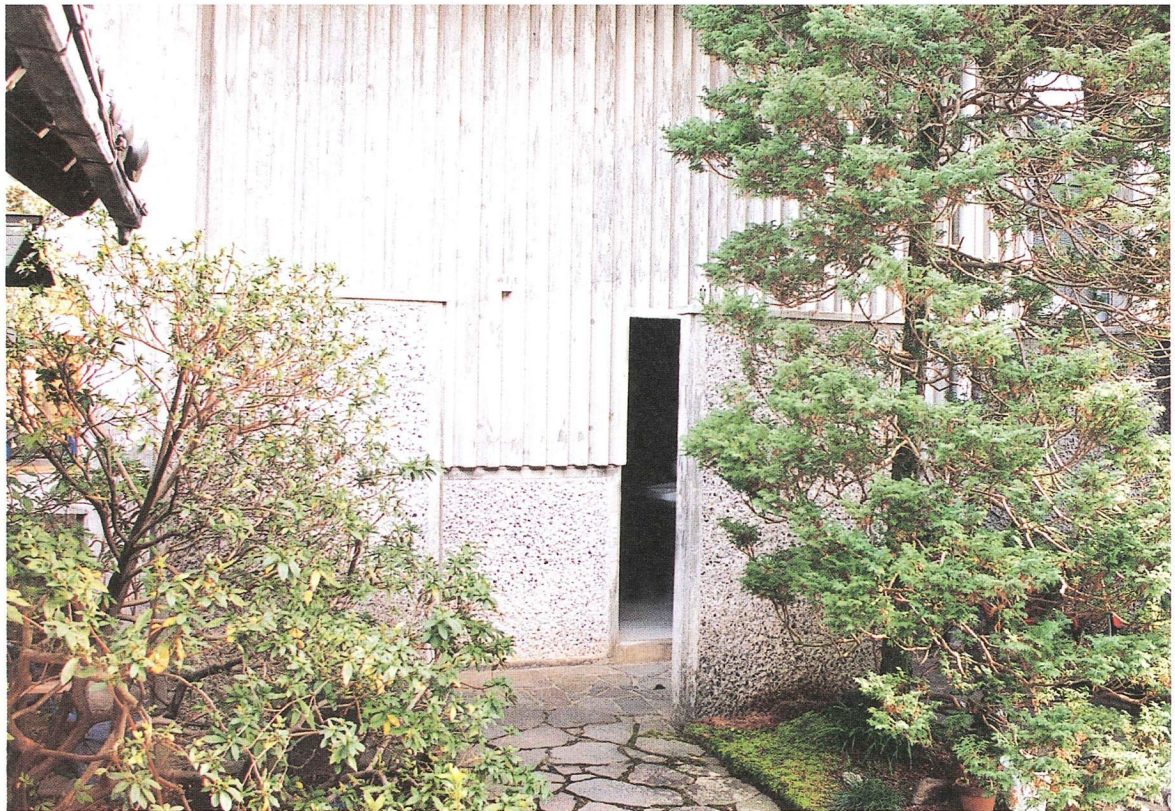
便 所

見学者の数に対して便所の数が不足している。また現在、身障者用の便所が無いため併せて宝物殿脇に増設する。なお、外観は和風にする。

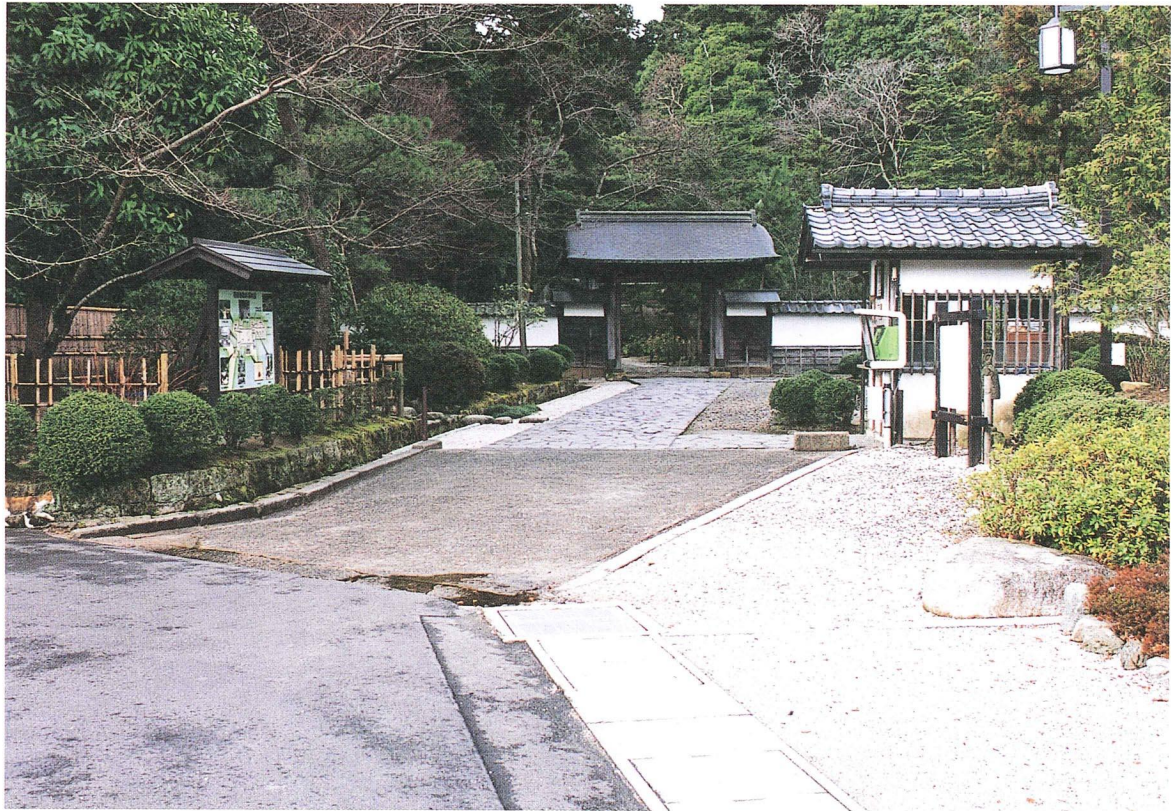
案内所

現在の場所は見学者にわかりにくく、設備も小さいためガイダンス機能を併せ持った施設を、史跡入口南側に移設する。

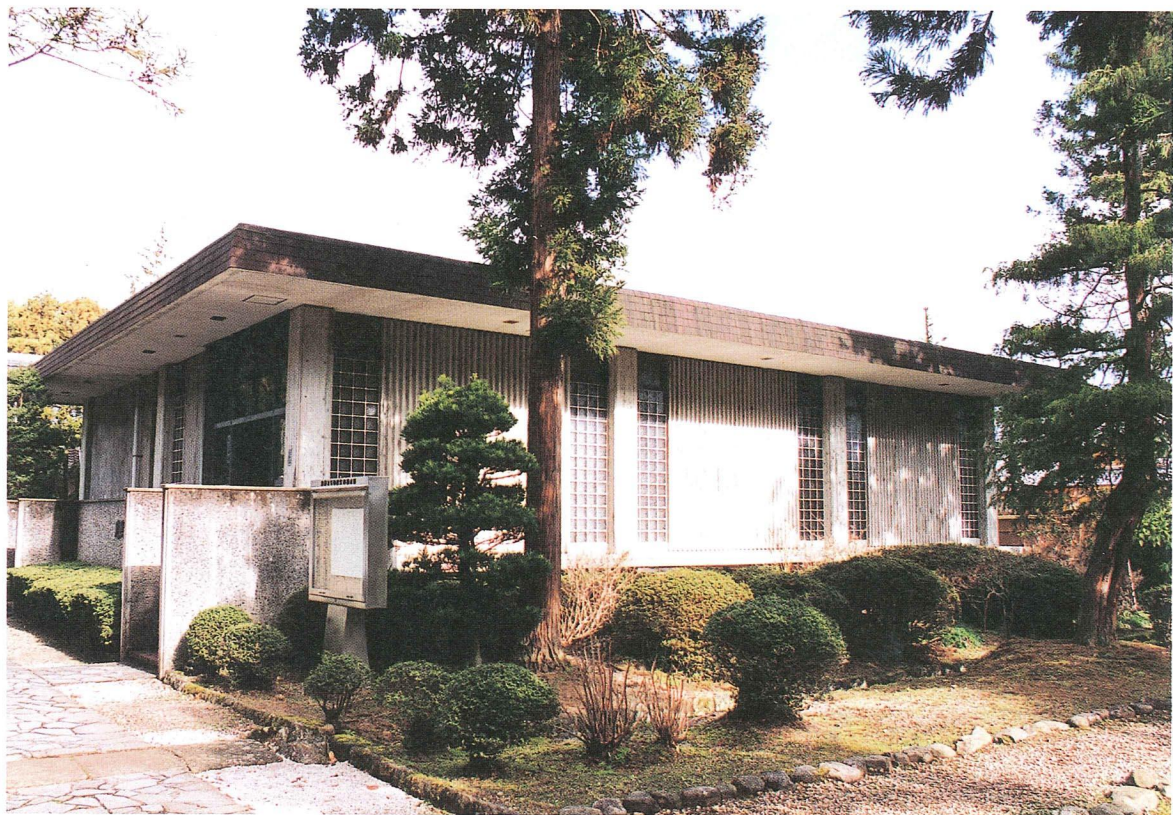
宝物殿

建物全体がコンクリート壁でつくられており、史跡内の施設としてはあまり景観が良くないため、外観を和風に化粧する。

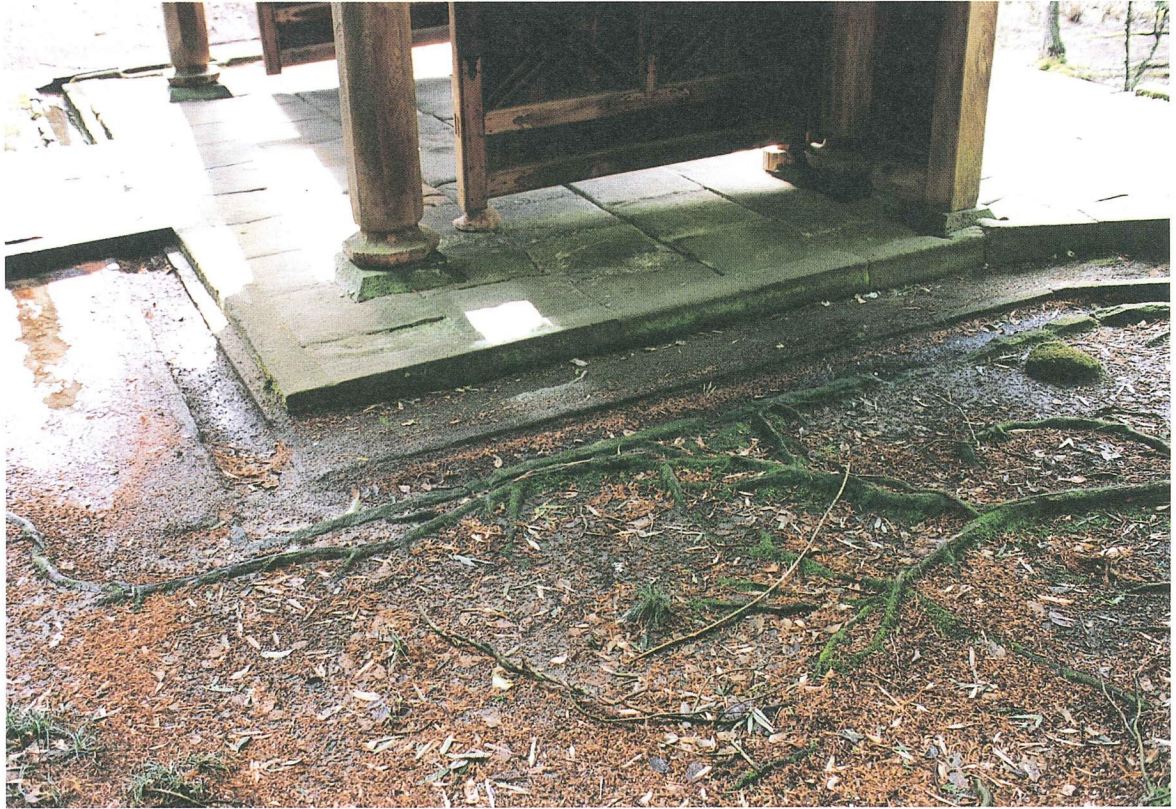
既設排水路(八代廟門付近)

- ・各側溝、雨落ち溝等が埋没しているため、堆積物を取り除いて本来の構造を確認したうえで、暗渠を埋設する。(緊急度A)
- ・広大な史跡に比べて、排水機能が貧弱なため、雨水が溜まりやすく、見学に支障をきたす。また湿度も高くなるため建造物にも好ましくない。このため、これらを解消するために、史跡全体の排水計画を策定し整備する必要がある。(緊急度A)

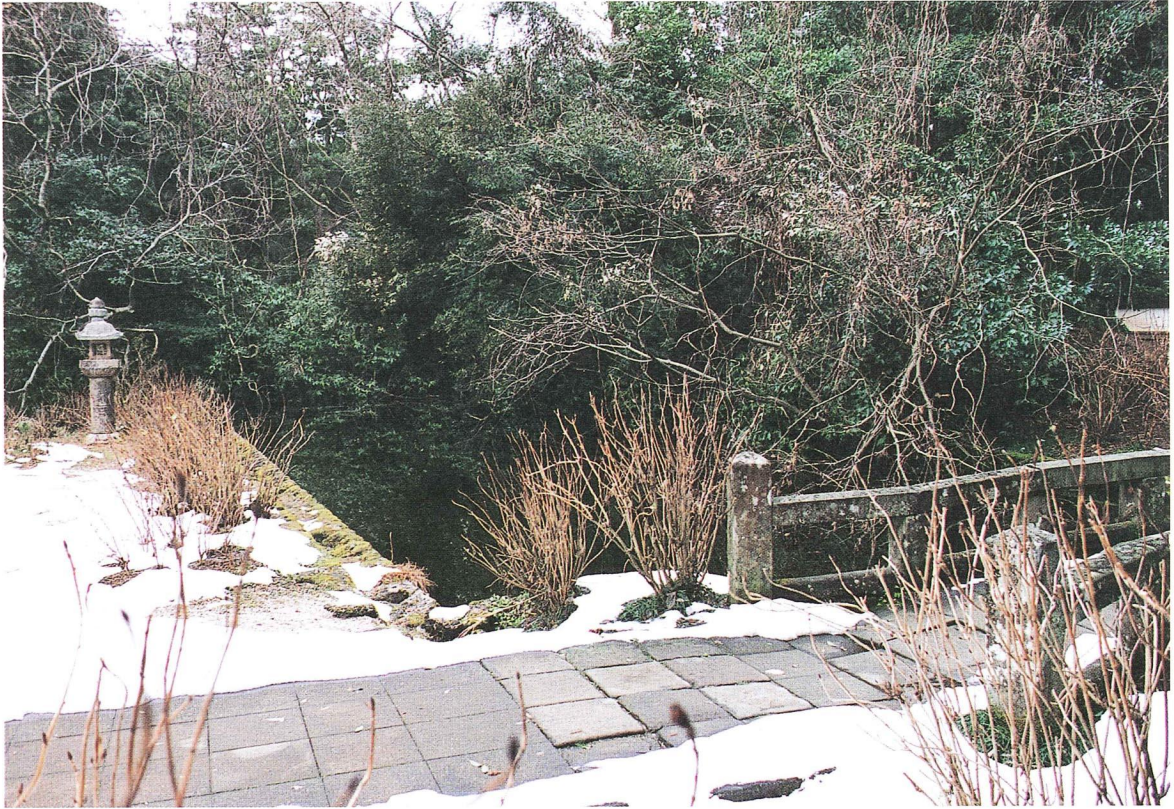
初代廟所内池

- ・史跡内の池は水の循環が悪く濁っており、水底に土砂等が溜まっているので、しゅ

んせつ等排水計画に含めて浄化する。(緊急度A)
