史跡高松城跡整備報告書 第5冊

史跡高松城跡鞘橋修理工事報告書

2012年1月

高 松 市
高 松 市 教 育 委 員 会

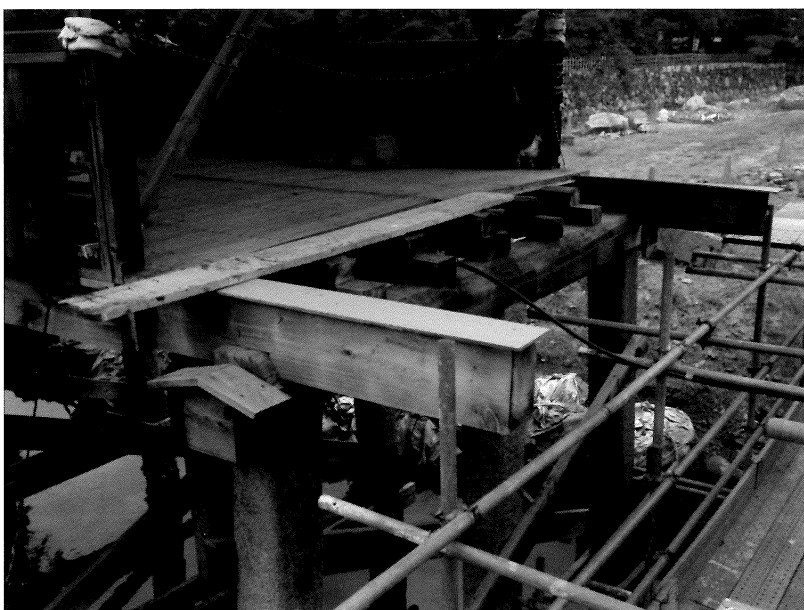
写真1 4 解体後修理前の状況③ 既存継手

木造橋部分の作業は10月半ば頃から開始した。まず、解体修理後の石垣の形状に合わせ、敷土台を一材の栗材でひかり付けにて施工した。西端橋桁については、継手部分での解体ではなく、中間部で切断しており、継手部分から南に部材が残存した状態であった。南端部直近の継手は修理前の鞆橋南端の柱直下にあったための処置であるが、今回の修理において当該部材を撤去し、継手部から新材を使用した。^{*1}その他の橋桁は、全て既存の継手に合わせて新材を加工し橋桁を新設した。その後、軸組建方を行った。屋根については、既存南端の柱の1本

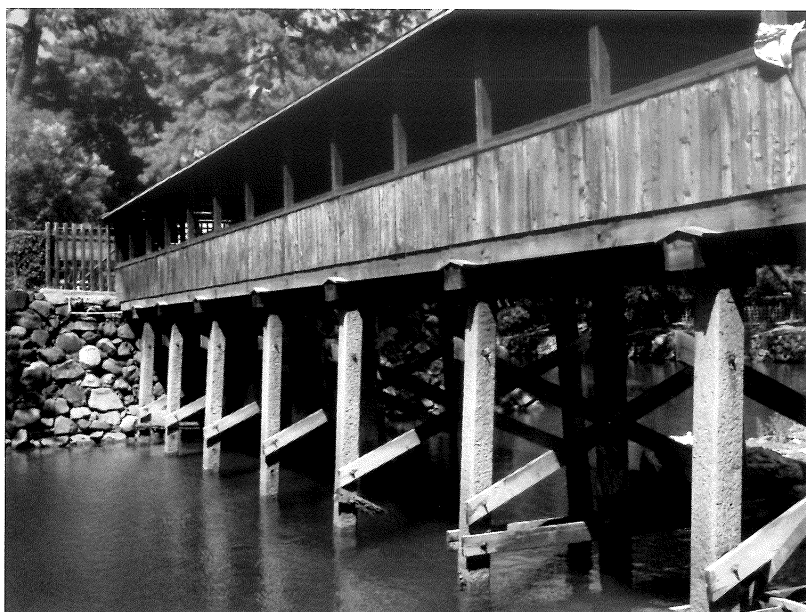
鞆橋の木造部分を支える花崗岩の石柱には、斜め方向と水平方向に根がらみ貫が取り付けられている。斜め方向の根がらみ貫取り付け部を中心に石柱の一部にクラックが入り、ひどいところでは石材が完全に割れているところもあった。

写真15 解体後修理前の状況④
橋脚（石柱）と根がらみ貫

貫材は、海水の干満にさらされ腐食していたため、腐食前と同寸法の部材で全数を交換した。また既存の鉄製のボルト・ナットの錆の膨張により石柱が破損するとともに、錆が石材表面を伝って流下し汚れの原因となっていたため、今回工事では錆の発生を抑制できるステンレスボルト・ナットにて固定することとした。なお、貫材は木造橋部分の部材と同様にキシラデコールにて防腐防蟻処理を行うと同時に、既存木部材と近い色に着色した。

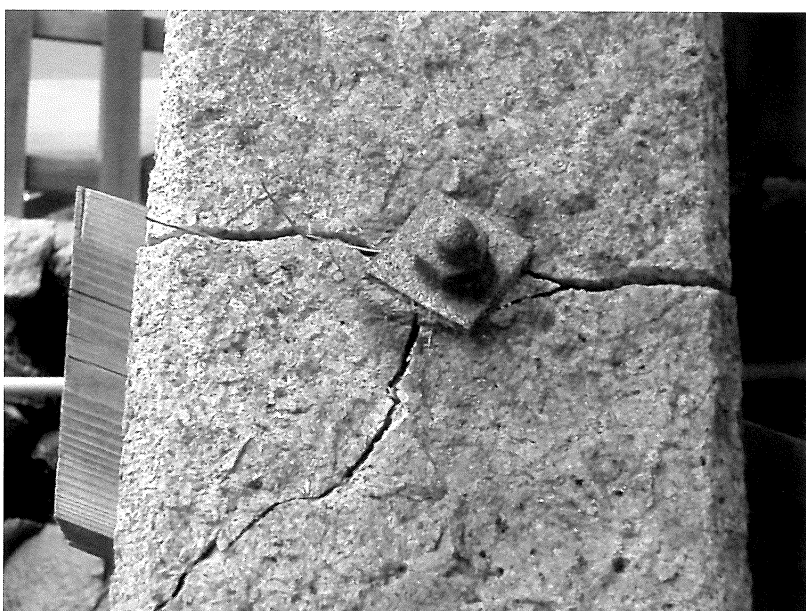
この損傷要因としては、石柱に貫を留めるボルト穴の断面欠損による部分的な強度低下、根がらみ貫材固定のための締め付けによる応力集中など、石柱のゆがみやねじれの応力の集中という力学的な要因と、海水に浸漬する部位をはじめ、海水面に近く塩分を多量に含んだ空気に接触するため、鉄分（鉄製ボルト）が酸化し錆を発生し、酸化・錆の発生過程において体積が膨張するといった主に自然環境に起因するものが考えられる。

写真16 解体後修理前の状況⑤
橋脚のクラック（X-1通り）

今回の工事では、クラックに対しエポキシ樹脂を注入し補修を行うとともに、大きくクラックの入っているところは9mm厚のステンレス板を巻きつけることにより補強することとした。^{*4}

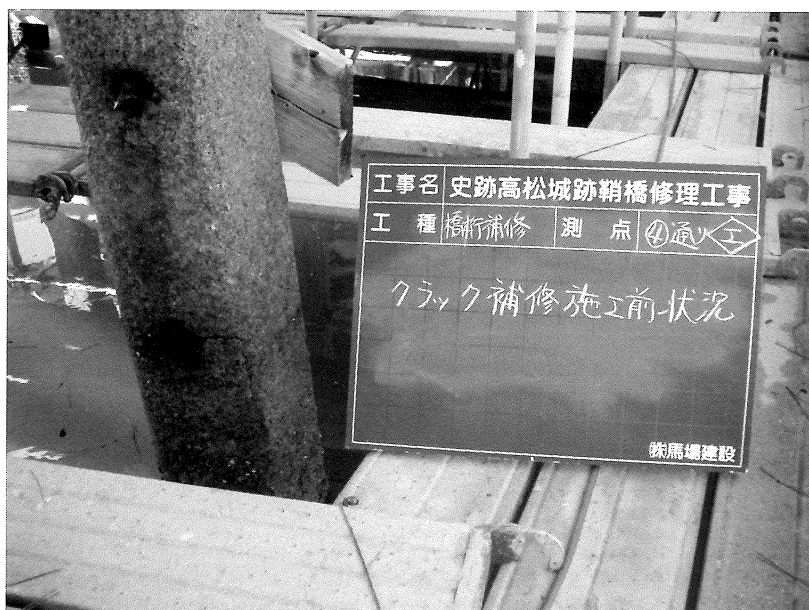
写真17 解体後修理前の状況⑥
橋脚のクラック（Z-4通り）

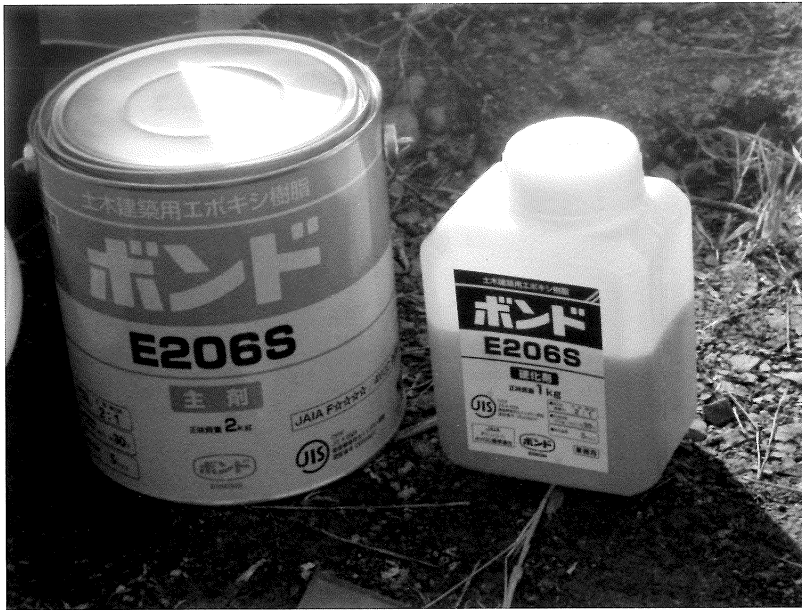
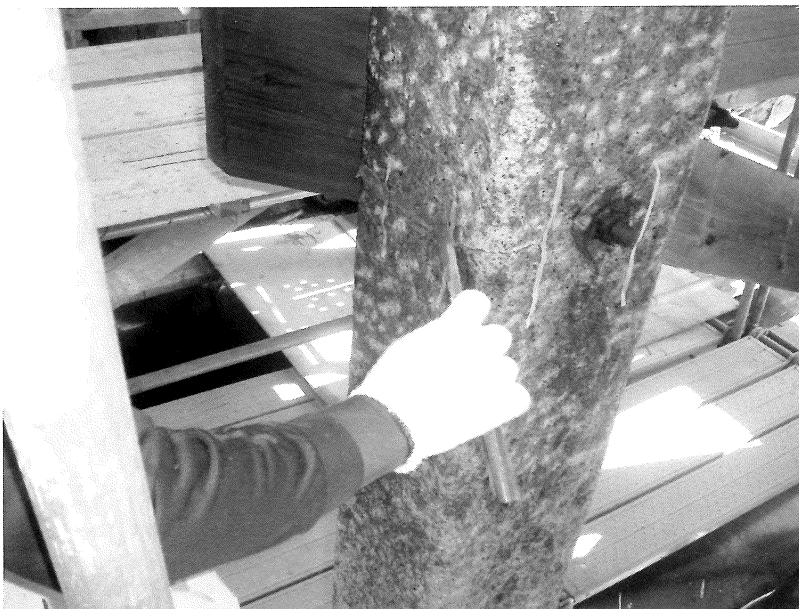
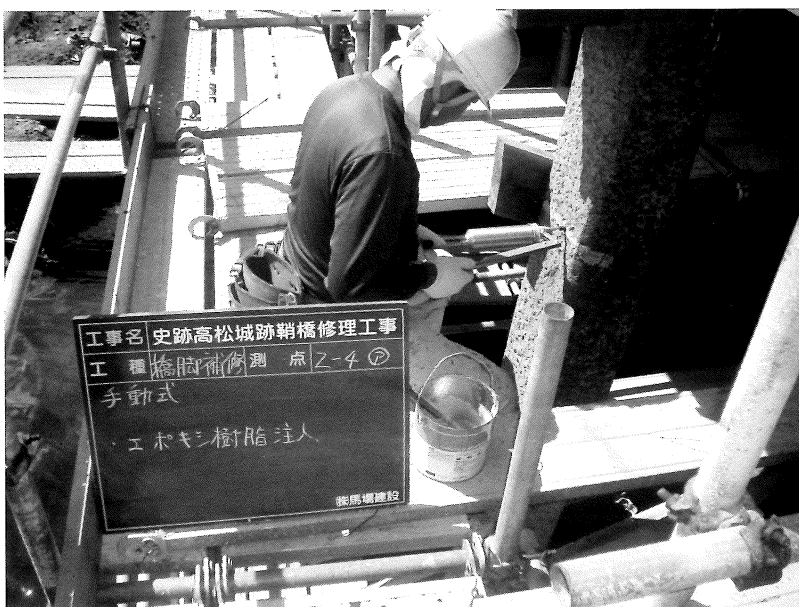
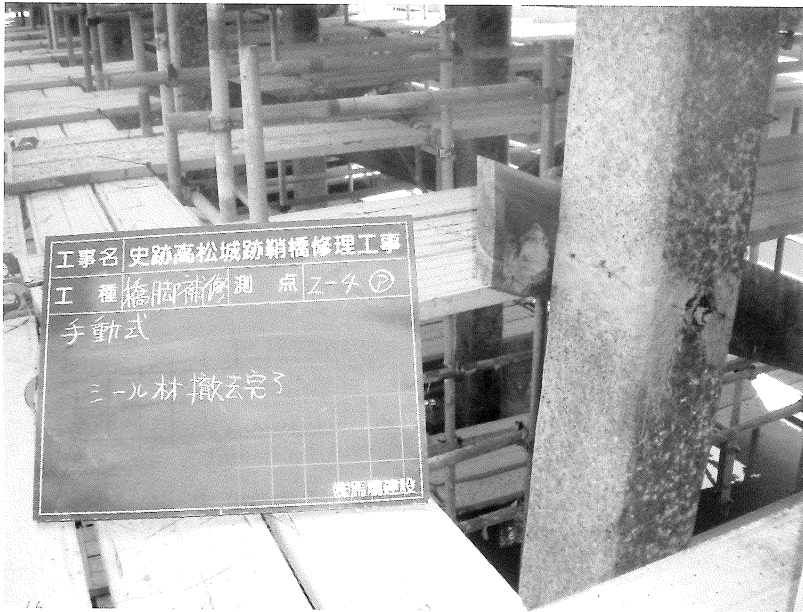
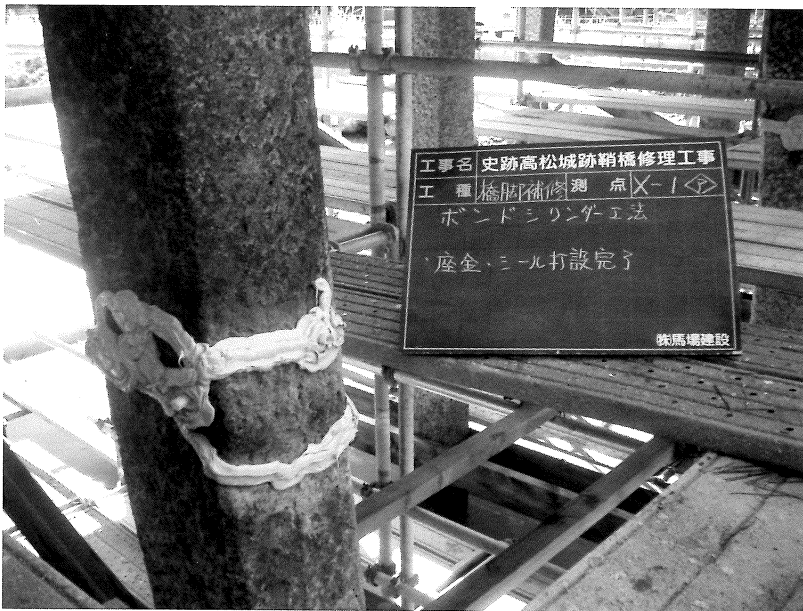
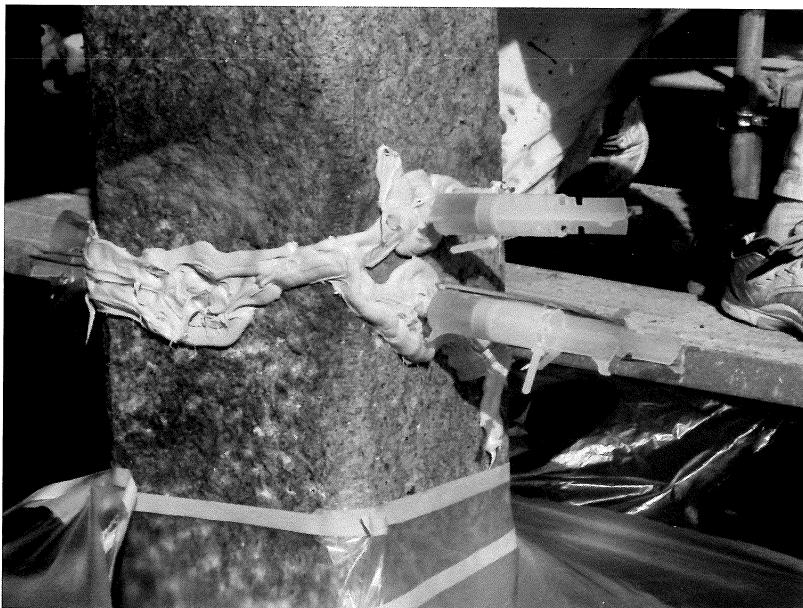
写真57 クラック補修用エポキシ樹脂
(コニシE206)

写真58 手動式エポキシ注入箇所
樹脂モルタル塗布

写真59 手動式エポキシ注入作業状況

写真60 手動式エポキシ樹脂注入状況

写真61 ボンドシリンダー工法
座金設置・シール打設状況

写真62 ボンドシリンダー工法
エポキシ樹脂注入状況

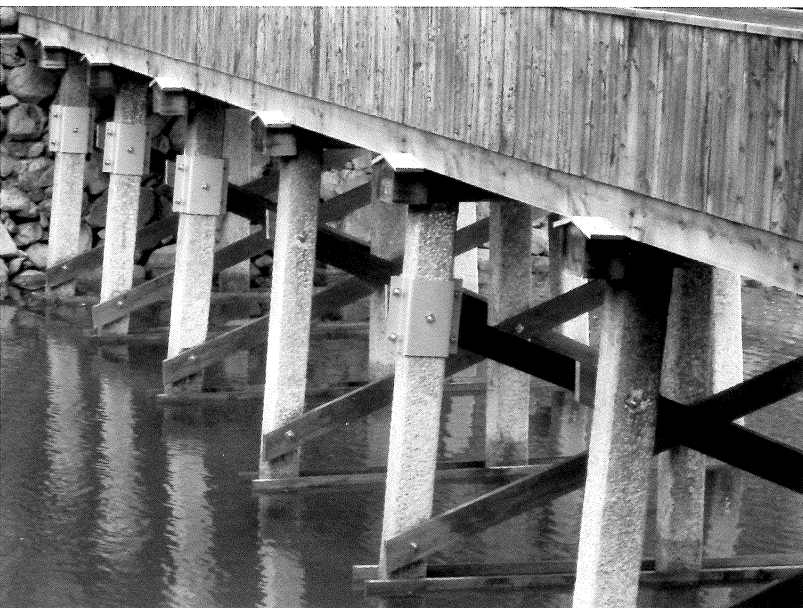
写真7 4 橋脚補修・根がらみ貫新設

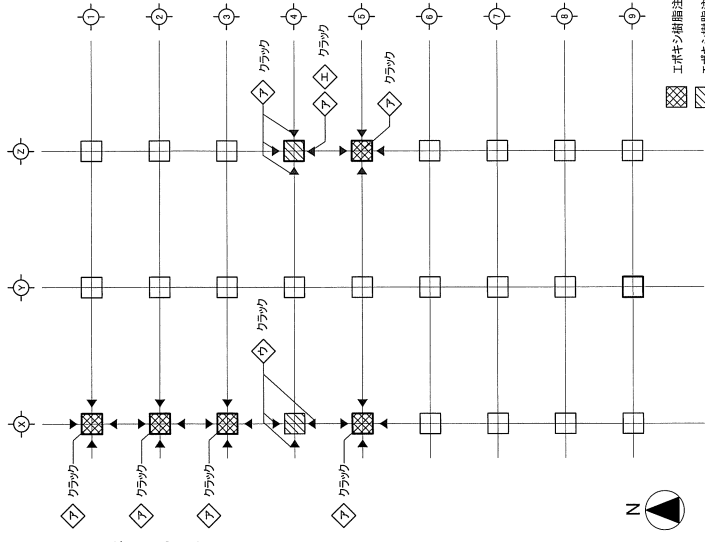
橋脚補修箇所確認様式図

橋脚部については一部に亀裂・破損等の傷みが見られることから現状調査を行った。調査は外観目視によるもので、傷みが見られる部分は全て程がらみ貫を採取し面定するためのボルト深部部分である。右図は亀裂・破損のおおまかな位置を橋脚の水平断面様式図上に示したものである。なお、本図で使用したアースの各記号は、左断面図内の補脚番線に示したボルト位置の記号と対応する。

工ボキシ相筋注入+スチレンス版併用にて補修
 工ボキシ相筋注入にて補修
 ※いれれボルト取付部

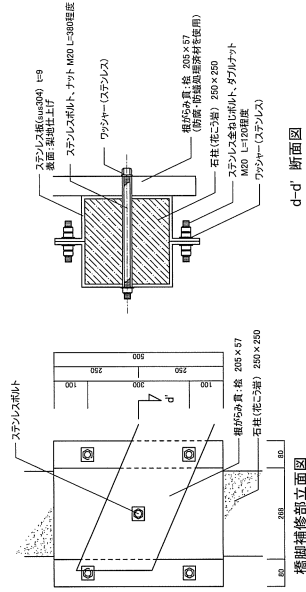
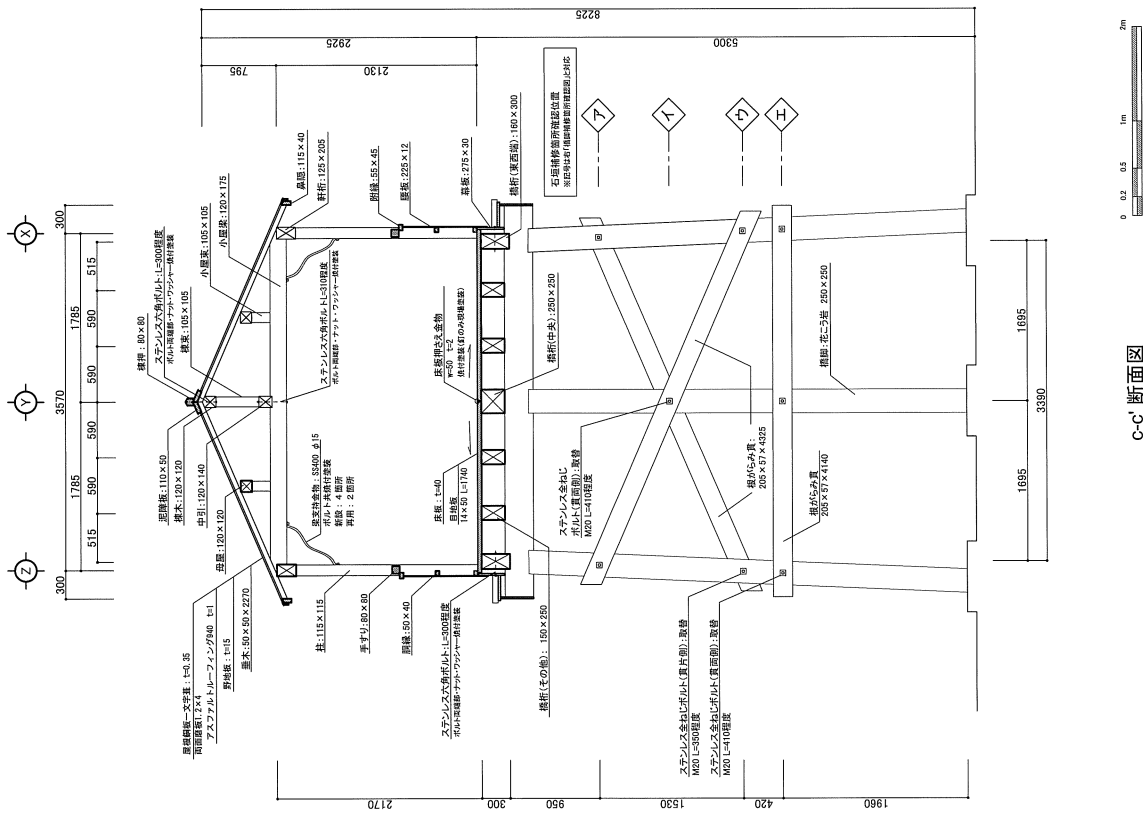
橋脚補修部施工概念図

d-d' 断面図
 ※既設の亀裂がみ及れは必ずしも修正し、蓄積の亀裂がみをコンクリート充填にて修理
