## 第6章 城壁修復工事における考え方と方向性

### 第1節 経緯と経過

### 第2節 城門及び城壁の構造、規模、形状

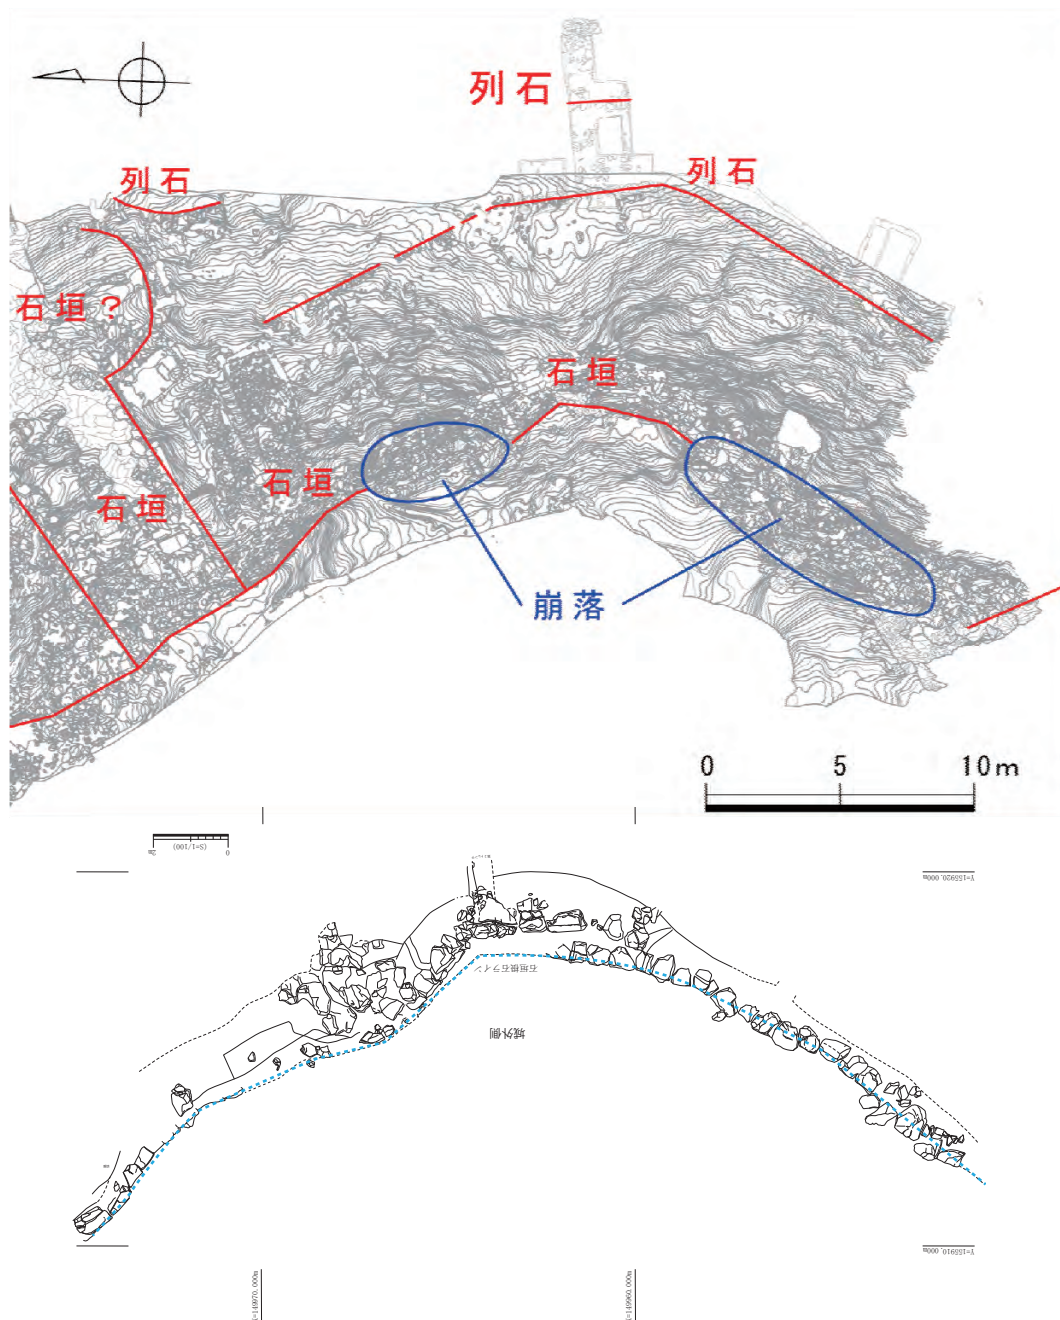
図104 城壁の基本構造

城壁の形状については、①幅、②勾配、③高さ（図104）の三要素をもとに復元を試みた。ただし、検討後の解体工事の進捗に伴い、情報量も増えていったことから、基本的な考え方として、調査の成果（城外側の根石付近の細かな形状など）を即座に反映させるかたちで、実際の工事では、現場を中心に検討し、設計に反映する形をとった。

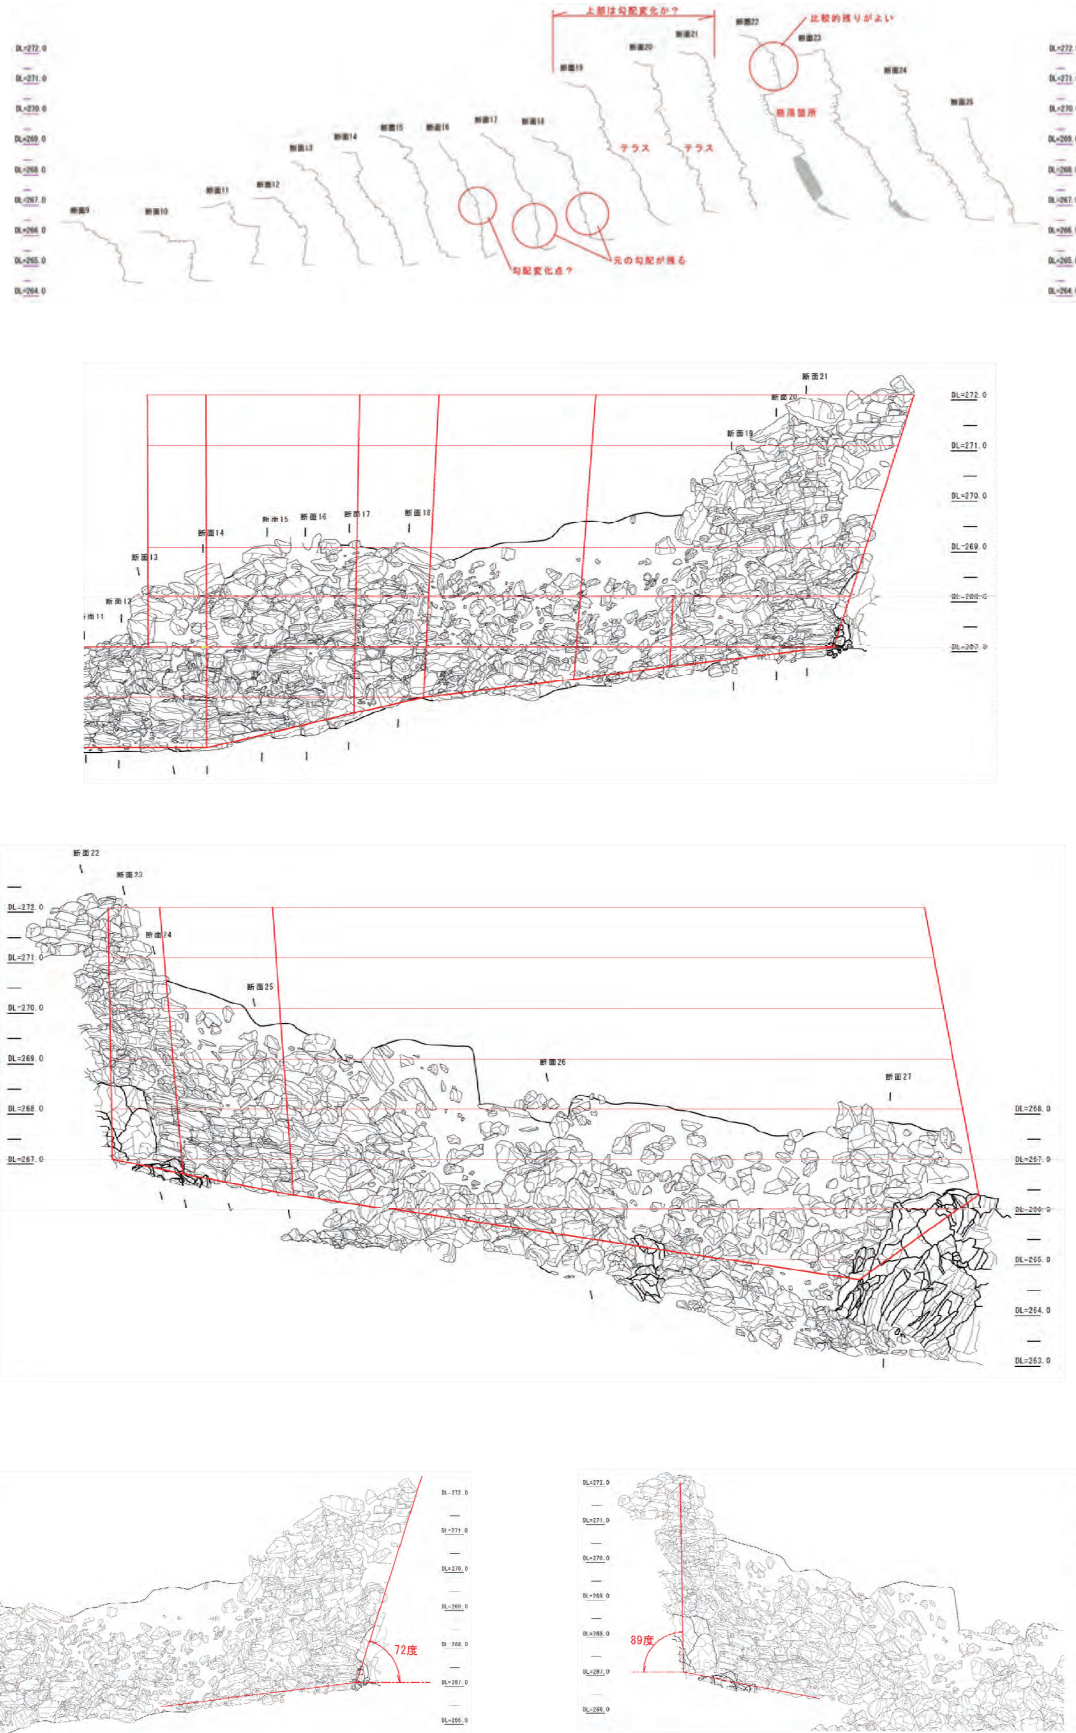
図 106 城門南側城壁の立面観

城壁の大部分は崩落していたが、城内側の石積みが残っていたこと、調査が進むにつれて、城外側の根石のほとんどが残存していることが判明し、この二つをもとに、本来の平面形状を復元することができた。ただし、城外側の石積みは、地形に制約を受けて構築されており、一定幅で城壁が築かれておらず、現場で把握された根石をもとに、城壁の形状が細かく変化することも明らかとなった。そのため、幅を確定する作業ではなく、城壁の内外の壁のライン（図106）を決定した。ただし、城門南側の城壁については城内側の石積みが城門に取り付く部分の石積みが全く残存しておらず、残存部分との位置関係をもとにすり付けることとした。

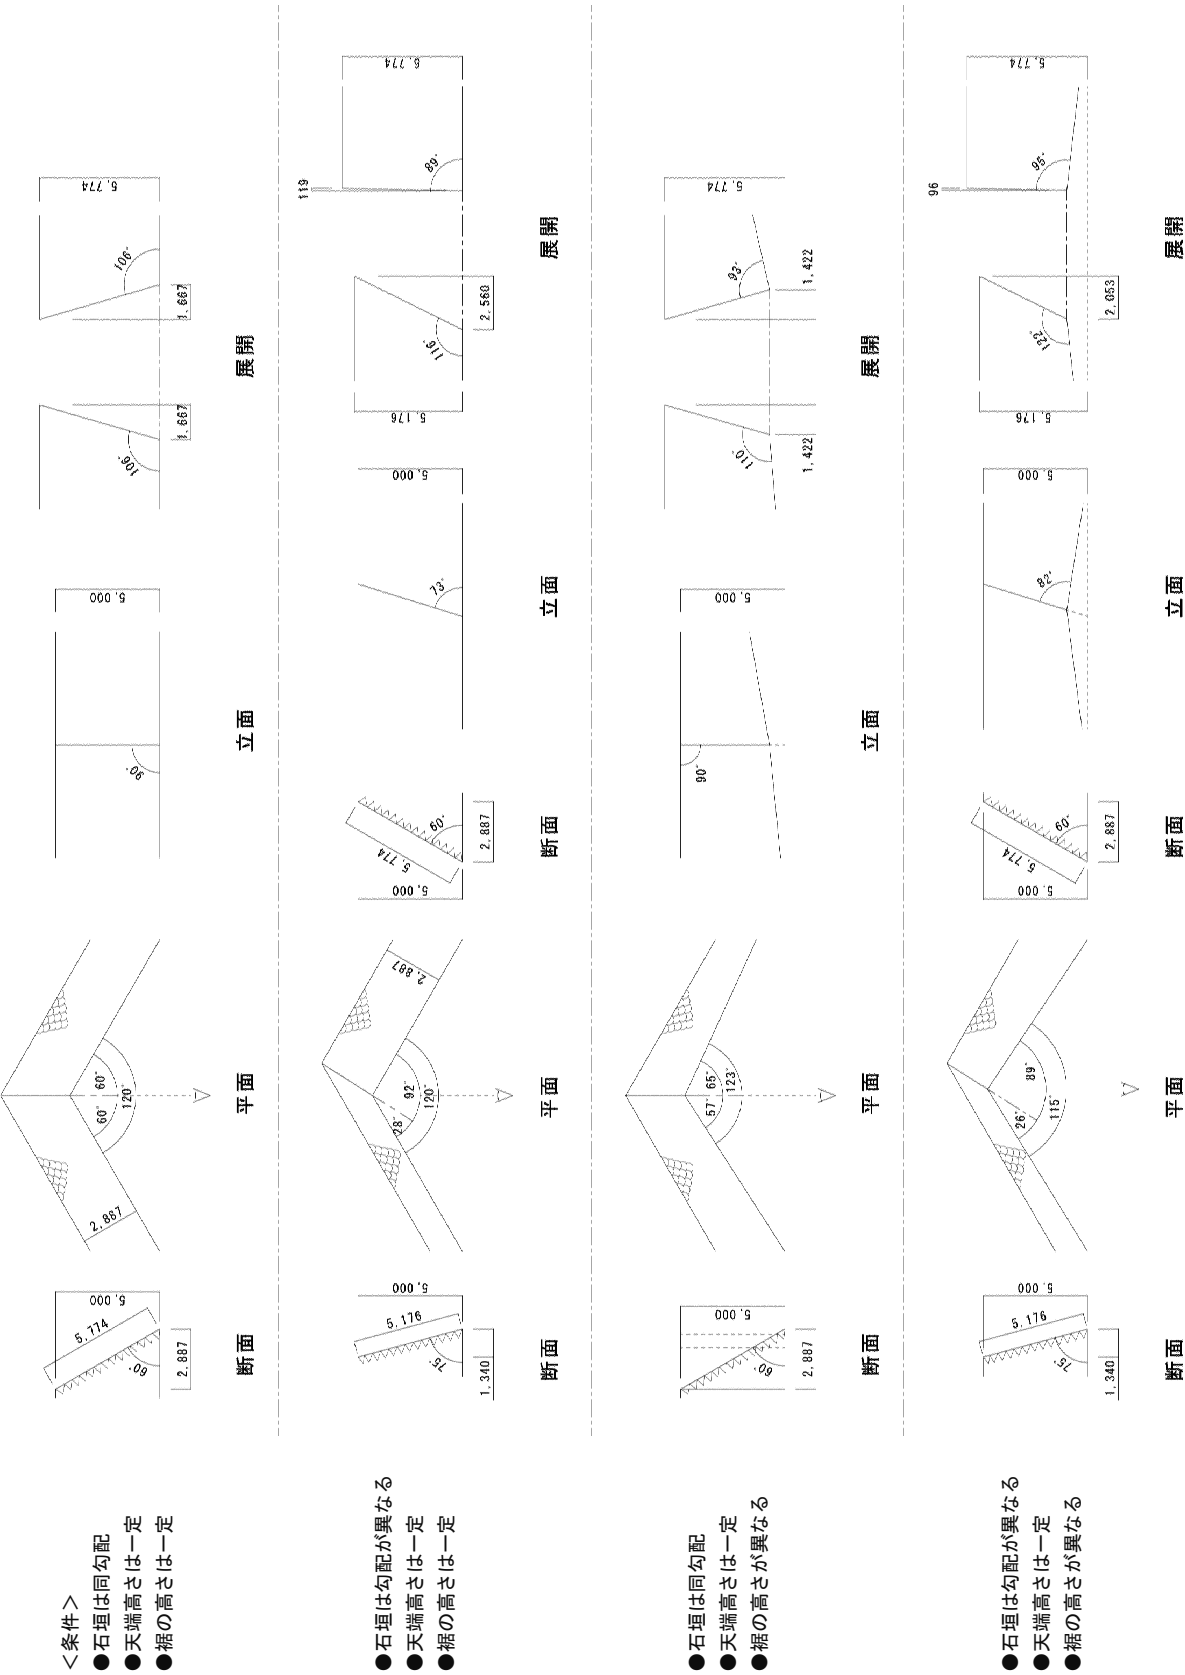
図 107 石積み勾配と稜線の関係図

高石垣の入隅に着目した（図107）。高石垣北側の面を構成する立面の南端の稜線の傾きは72°に対して、その南側の稜線の傾きはほぼ垂直の89°である。仮に互いの面の勾配が同じであった場合、稜線の傾きが異なることはありえない。これは、傾いたほうの勾配が緩く、一方はきつい勾配のときに生じる現象である。高石垣がある程度良好に遺存しているとすれば、北面は基準勾配よりもきつい勾配であったことが推測される。また、南面の勾配を固めておけば、北面の勾配を推定することが可能である。

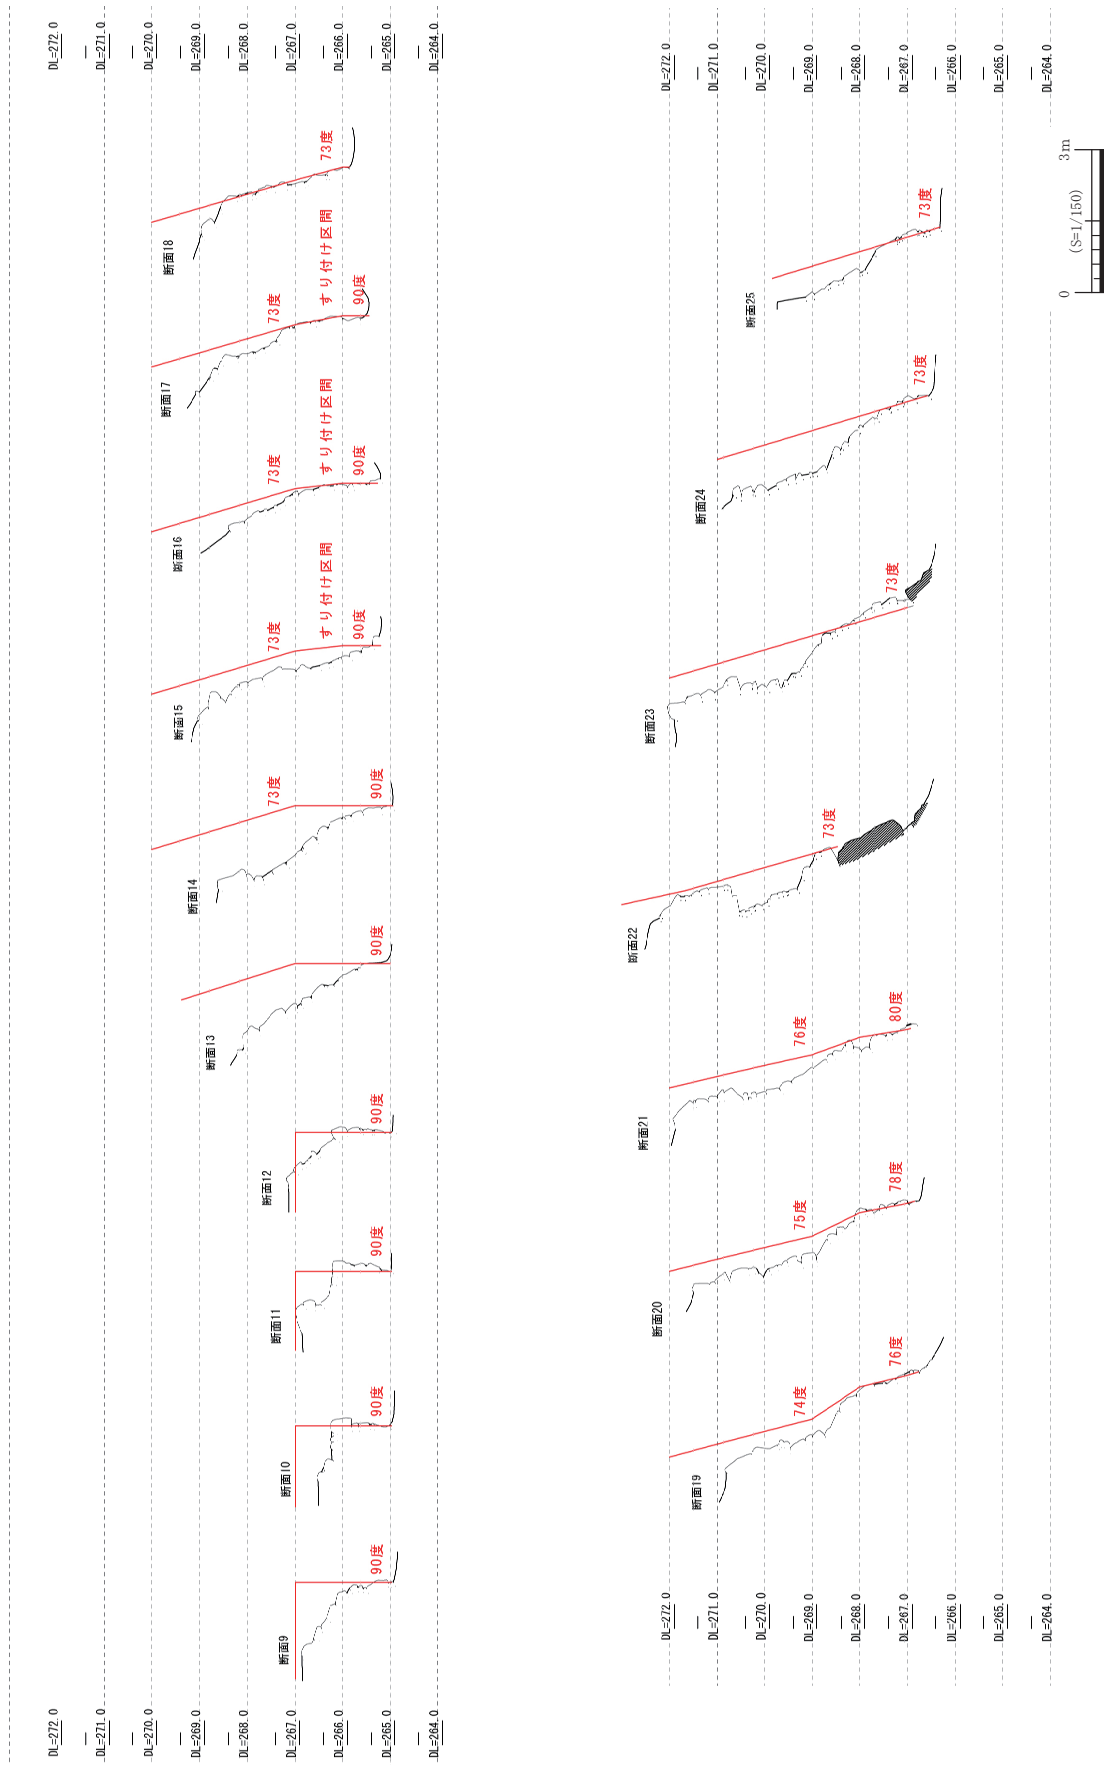
図108 石積みの勾配復元図 ( $S = 1/150$ )

造的に変化が生じにくいことから、基準勾配となるケースが多い。③断面形がある程度孕んでいる箇所でも元の勾配を保持している箇所があるかどうか④高石垣北側の石垣中段にみられる勾配変化はテラス状あるいは変形なのかを検討する。⑤一律断面形状と決め付けず、徐々に勾配を変化させている場合も想定する（すり合わせ区間があるかを見極める）という5点に基づき、検討を行った結果、高石垣の岩盤部分を一つの根拠として基本勾配は73°（三分勾配）であると判断した。

懸門は90°で、高石垣の下半の北側は背面の岩盤の影響で石積みが根石から1.5mほどが90°近くで、その上部が階段状のテラスとなっている。勾配が基本勾配と異なり、部分的に勾配を変化させている箇所がある。テラス部分から高石垣の入隅までは勾配が変化している（図108 断面19～21）。

高石垣の稜線部分の傾きや断面検討段階で得た勾配変化をもとに、平面図、立面図、断面図を推定される城壁の勾配をさらに進めた。その結果、作成したものが、図108である。その結果、基本勾配は73°、懸門が90°であり、懸門南側では、基本勾配へのすり付けが必要になり、高石垣の下半の部分についてもテラス部分から基本勾配へのすり付けが必要で、断面としては

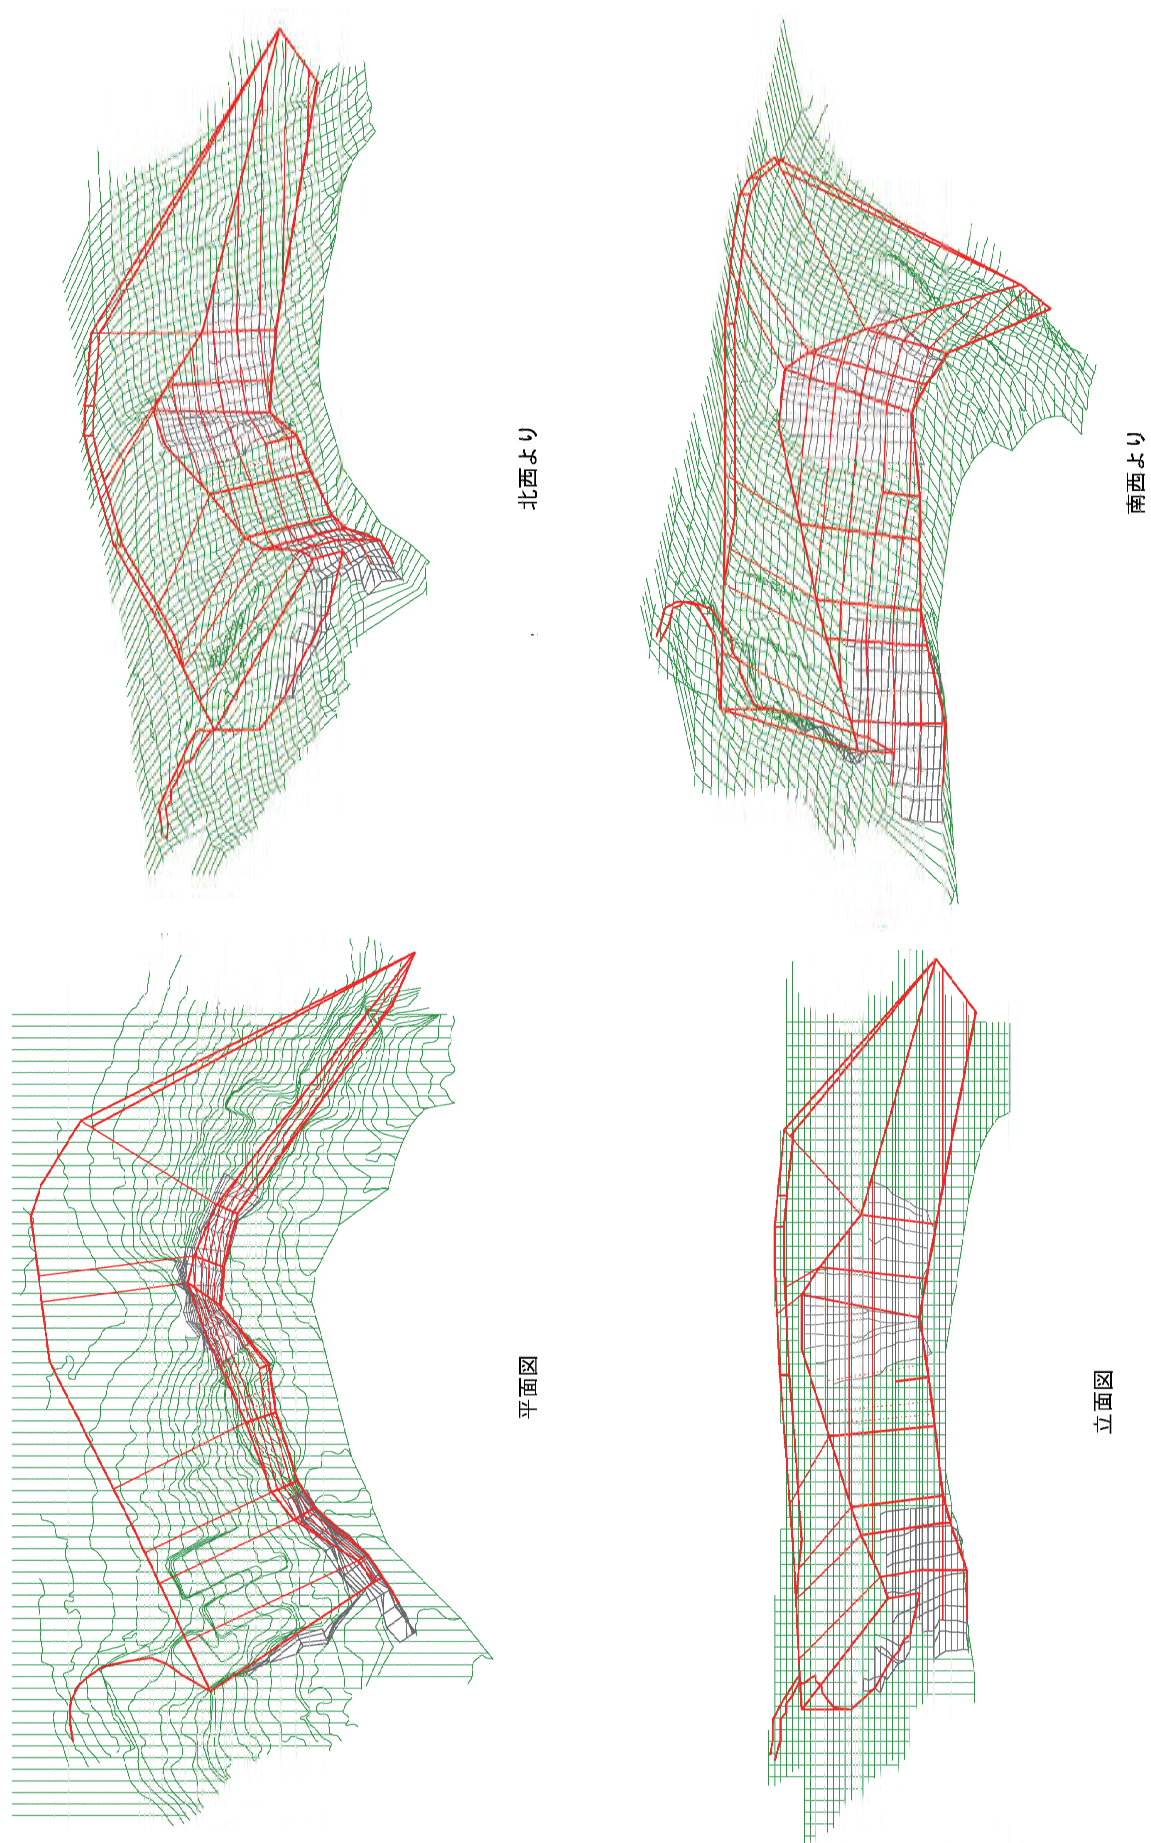
図 113 B 案の城壁の立体的構造

残存する石積みに忠実な復元となるが、いびつな形状となり、収まりがつかない（図 113）

また、このほかに、想定される往時の形状に復元するという案もあったが、整備範囲や周辺とのすり付けと、崩落していた石材量などからA案を基本としながら、修復することが適切であると判断し、南側については、地形にすりつけてB案のような形状をとることにした。

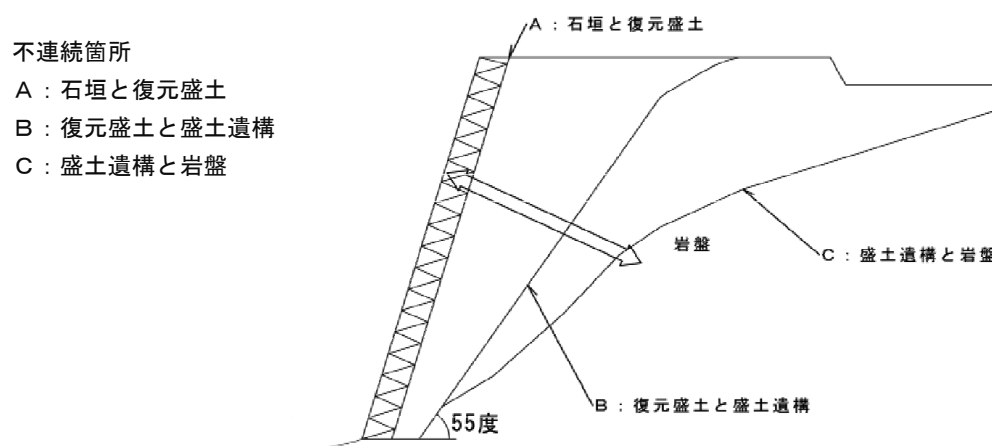
図114 一体化のイメージ

ウ)は図114のように今回の修復によって城壁断面は石積み、復元盛土材、盛土遺構、岩盤の4層構造からなり、各接触面がすべりによる変形、ズレが生じやすい箇所となる。特にア)の水みちの状況からも、これらの面の一体化が城壁の安定性を図る上では、必要と考えられる。

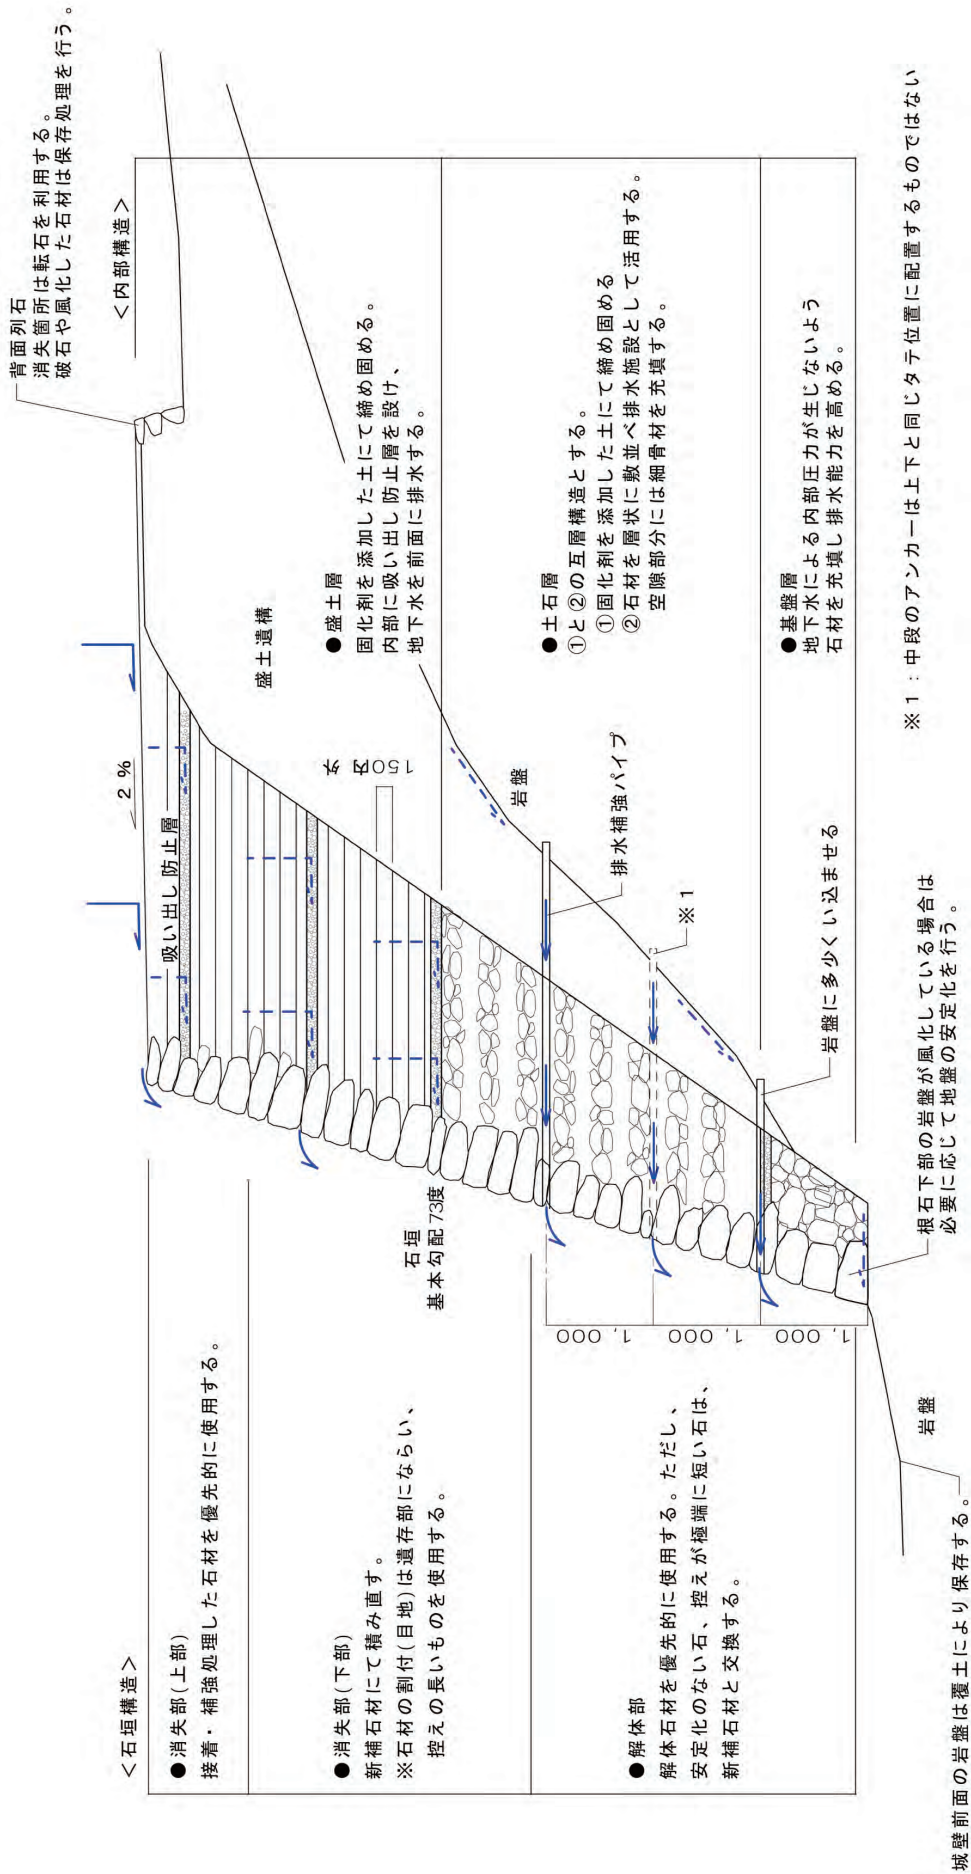
図 139 修復城壁断面の基本構造

以上の課題を克服するための方法は、端的に言えば、排水機能をもった補強ということである。盛土の補強のみであれば、固化材等による補強のみが良いが、排水機能と不連続面の一体化を行う方策は現代的な工法以外では困難で

一方、施工方法の検討を行うために実施した固化材の添加や補強材の施工を行った場合、いずれも安定性を確保できることが判明した。しかし、既述のとおり、補強の前提としてはあくまでもスムーズな排水が前提となっており、城壁内部に水脈が存在すること、その水によって崩落した可能性が高いことを考慮すると、排水機能の確保は必要不可欠で、排水機能をもった補強材と固化材の添加の併用がより望ましいという結果を得た。

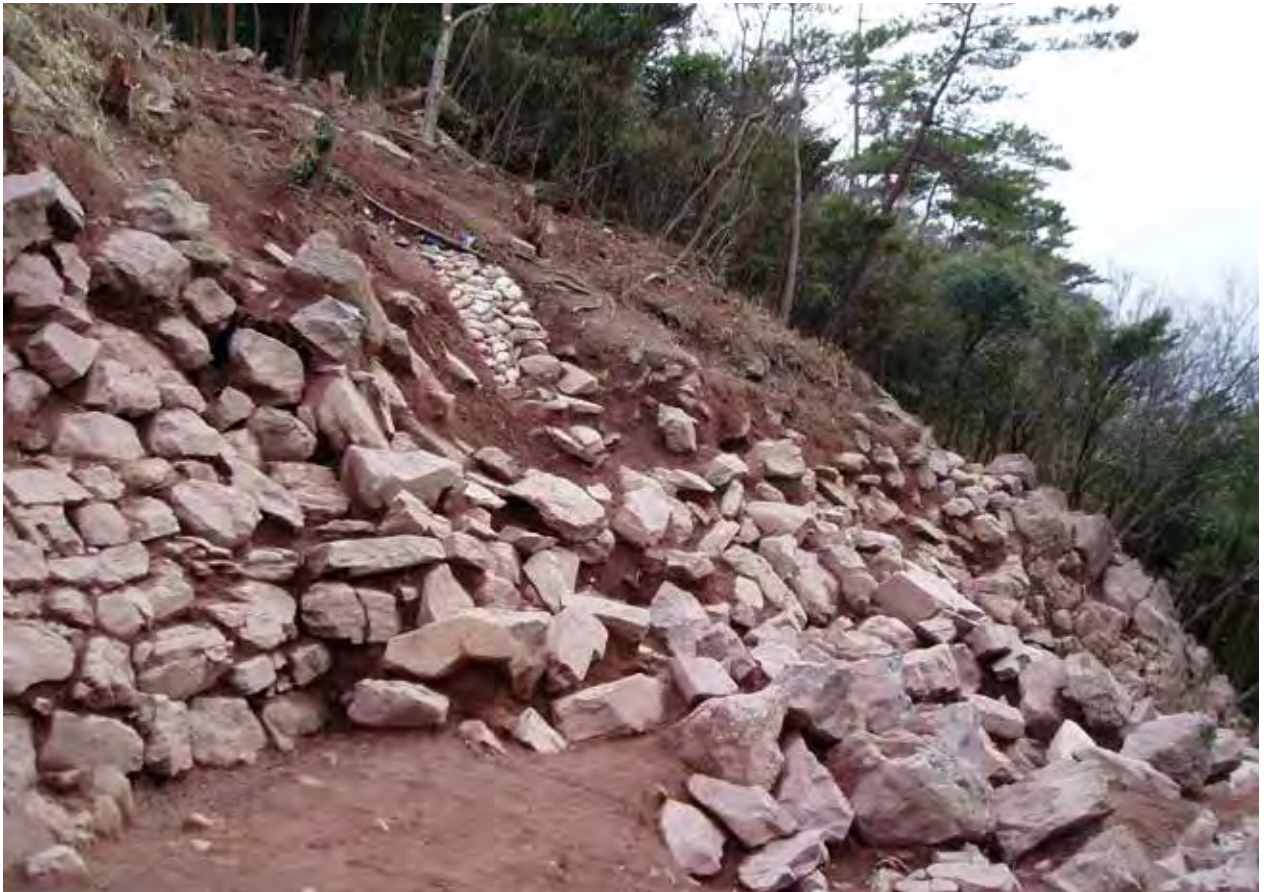
4-2 高石垣南側崩落状況（北東から 平成19年度）

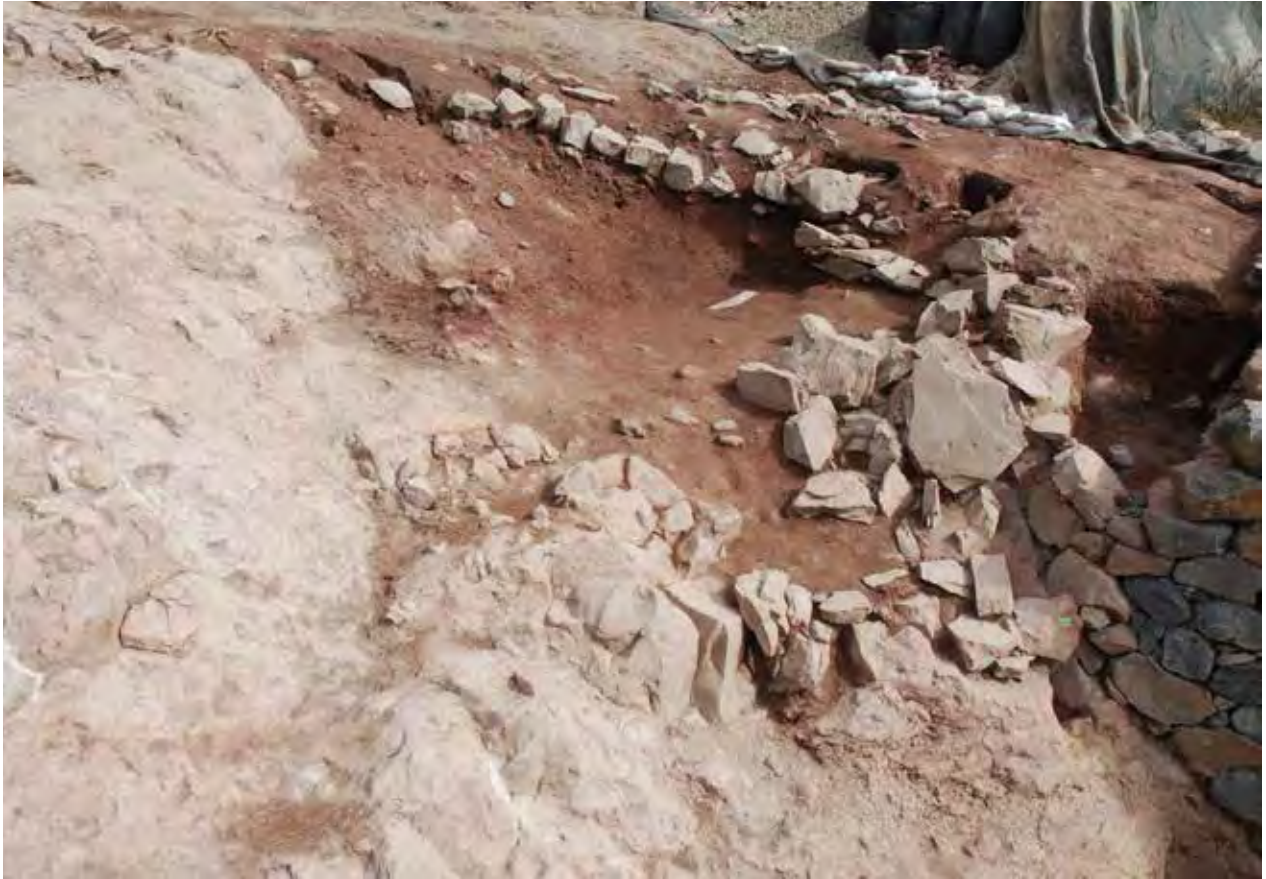
40- 1 甕城石積み崩落状況（北西から）
