第7節 土壙の修理

第2項 被災の原因

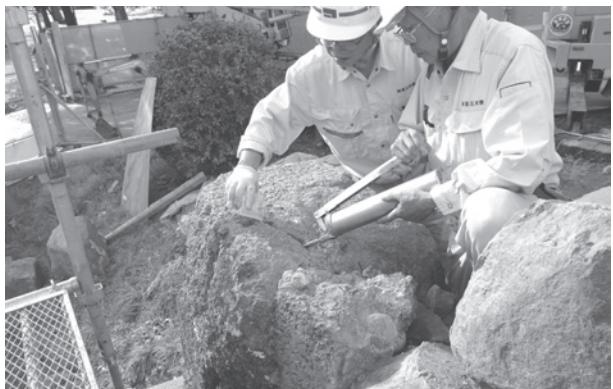
第2181図 3区 C面石材CD-3の亀裂(南から)

第2182図 3区 C面石材CD-3 接着剤の注入

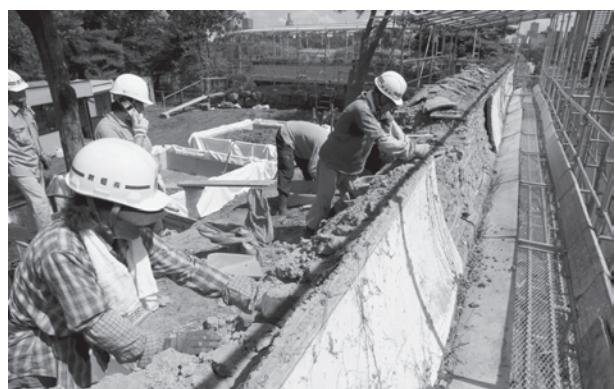
東西土壙の北面の上部では、敷き込まれている瓦の端部が欠けている部分がある。これについては、以前の修理の際に支障になる端部を打ち欠いた可能性が考えられる。

第2237図 東西土塀躯体部 北面
上部の瓦は端部が打ち欠かれている

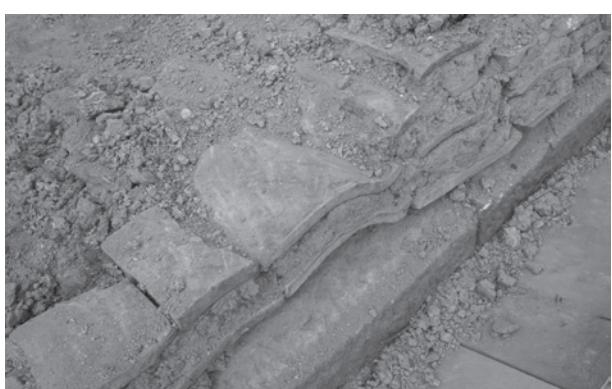
第2245図 東西土壙妻部 軀体部の亀裂と瓦

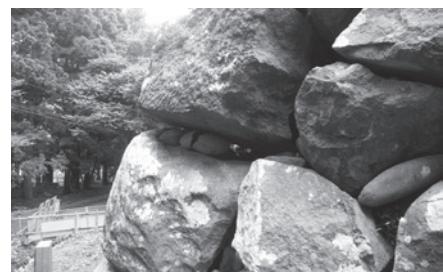
第2385図 隅角部の不安定な状況(西から)

石垣隅角部は、下から2段目から6段目にかけての角石で孕みが見られ、特に下から4・5段目で顕著に見られた（第2397・2398図）。また、角石の2段目は、震災以前からその中央付近で石材が破断していたが、震災により破断した一方が前傾し破断面の距離が広がった。その他、隅角部で不安定な状況が確認された（第2385図）。3段目の角石と4段目の角石に接点がなく、間に挟まった玉石で石材同士が接しており、さらに、接点となっている玉石が割れ、3段目と4段目の角石が不安定な状況で接している。

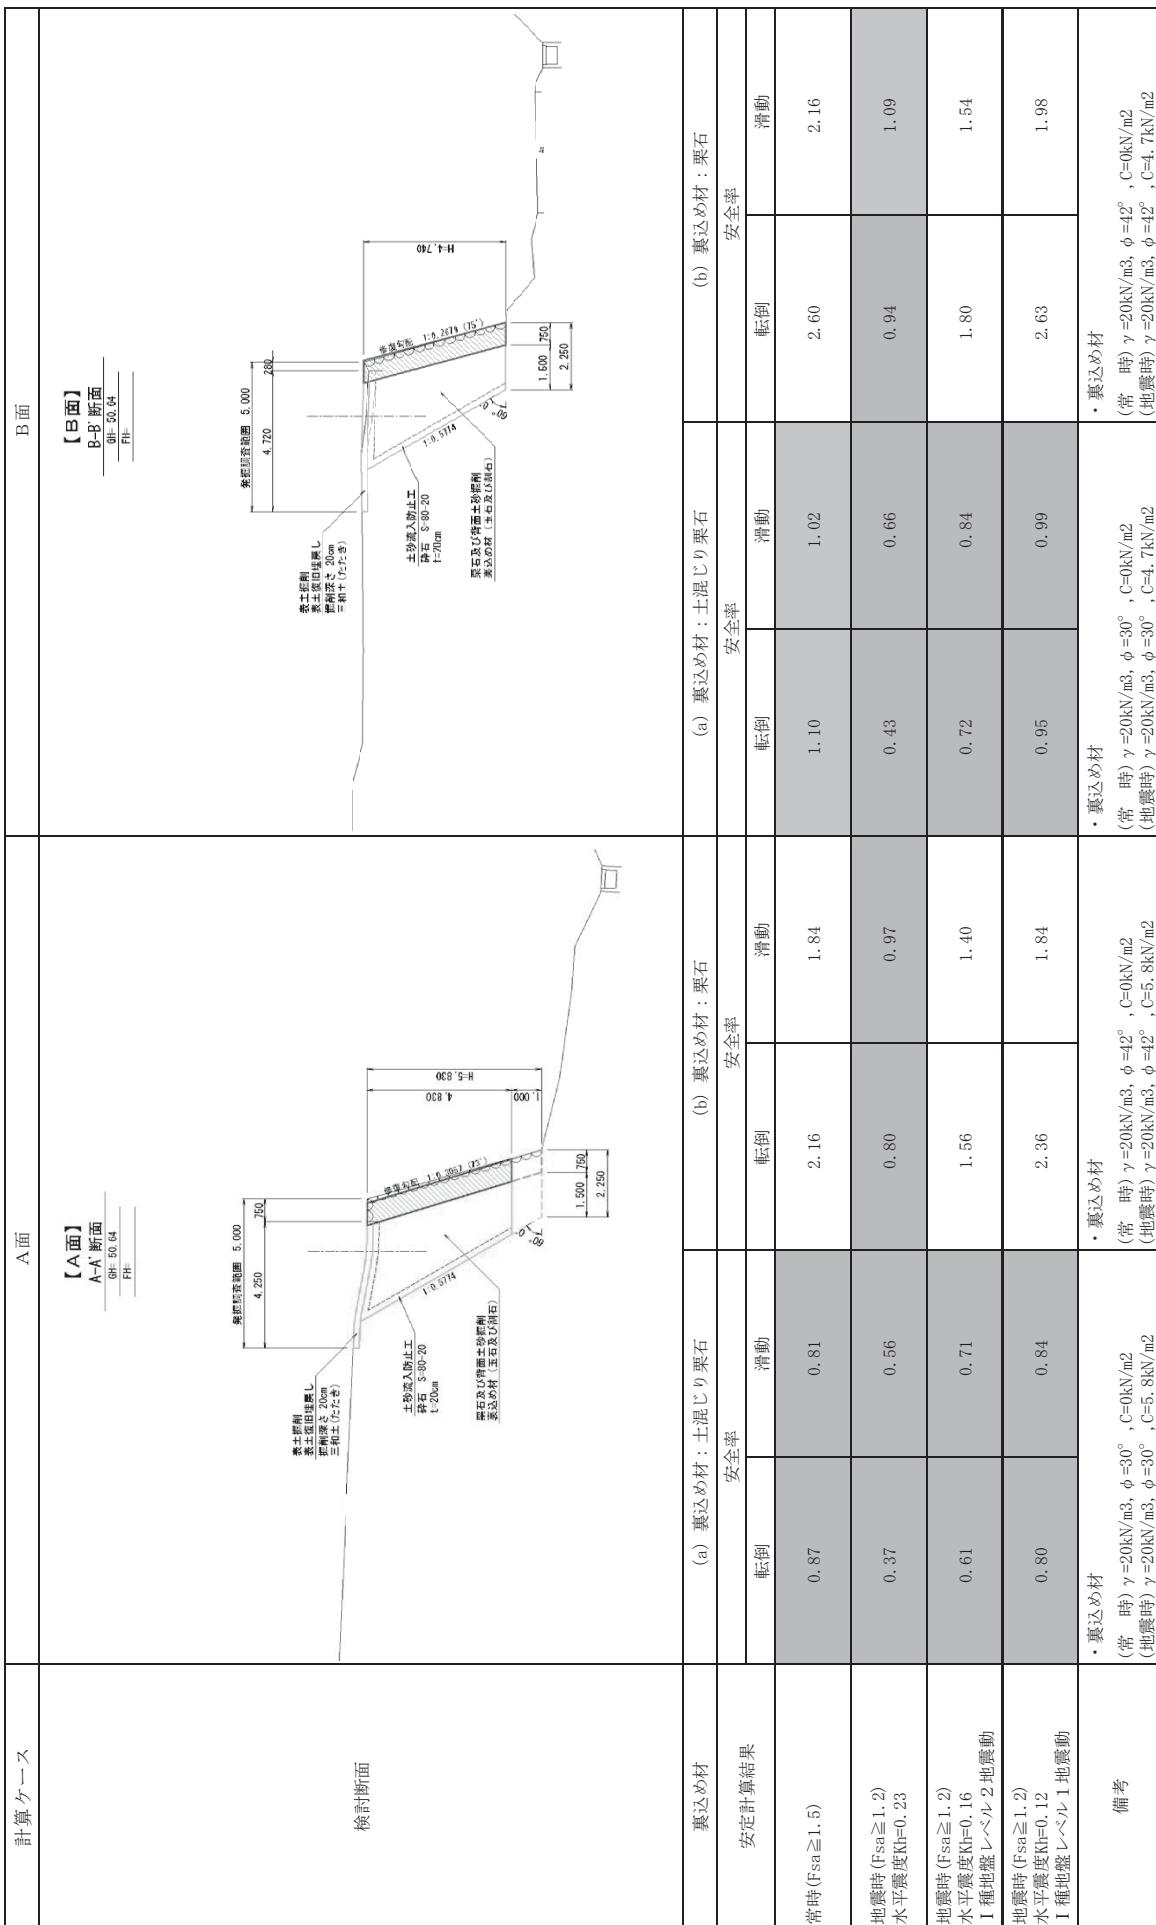
第2465圖 清水門石垣安定計算結果一覽

修復勾配の検討 石垣の修復勾配については、平成25年度に実施したレーザー測量成果を基に、健全と見られる勾配の平均勾配として設定することを基本とするものとする。また、『第12回 青葉山公園に係る仙台城跡整備委員会（平成25年12月5日開催）』の協議資料を参考にしながら決定するものとする。
