特別史跡彦根城跡

石垣保存修理工事報告書 1

平成24年3月

彦根市教育委員会

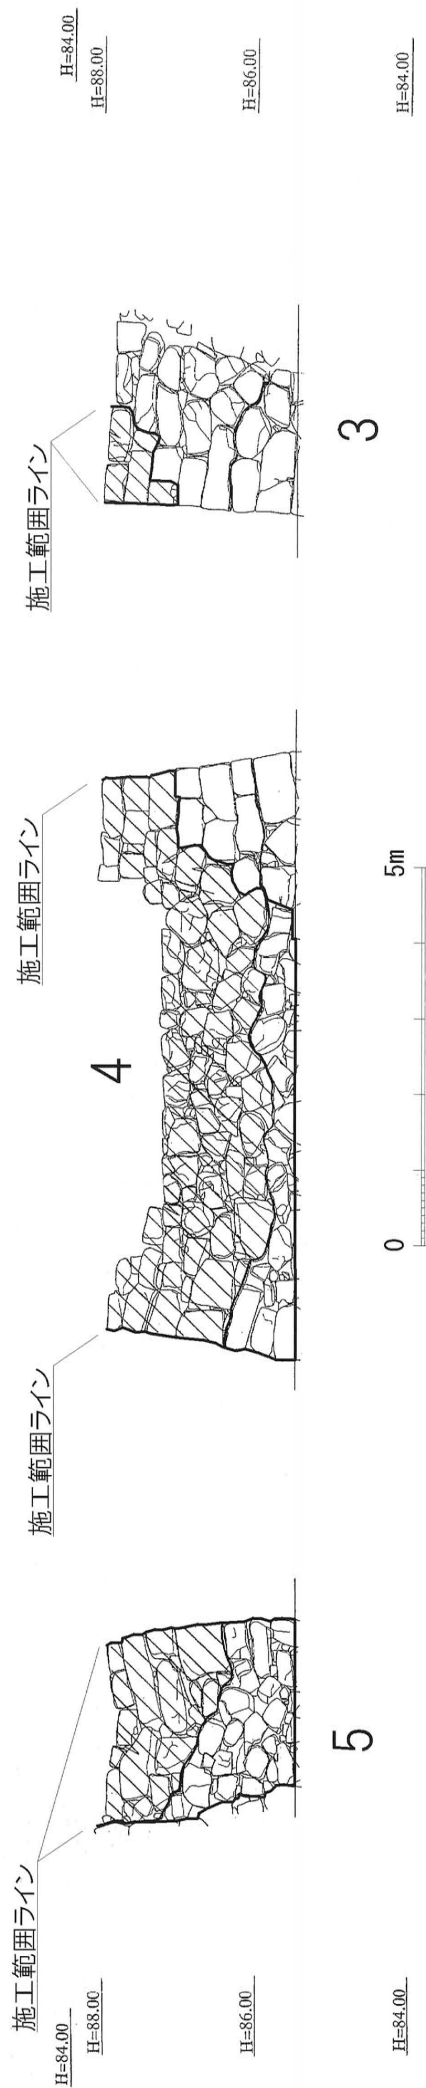
図10 表御門橋石垣 保存修理施工範囲図

石垣解体施工範囲は、石垣欠損部分と橋の加圧による孕み出し部分を対象とし、築石に番付を行い解体した（図10）。解体に伴う裏込掘削は、石垣天端から1～1.5mで実施した。なお、石垣解体に伴い、石垣断面観察を行った。

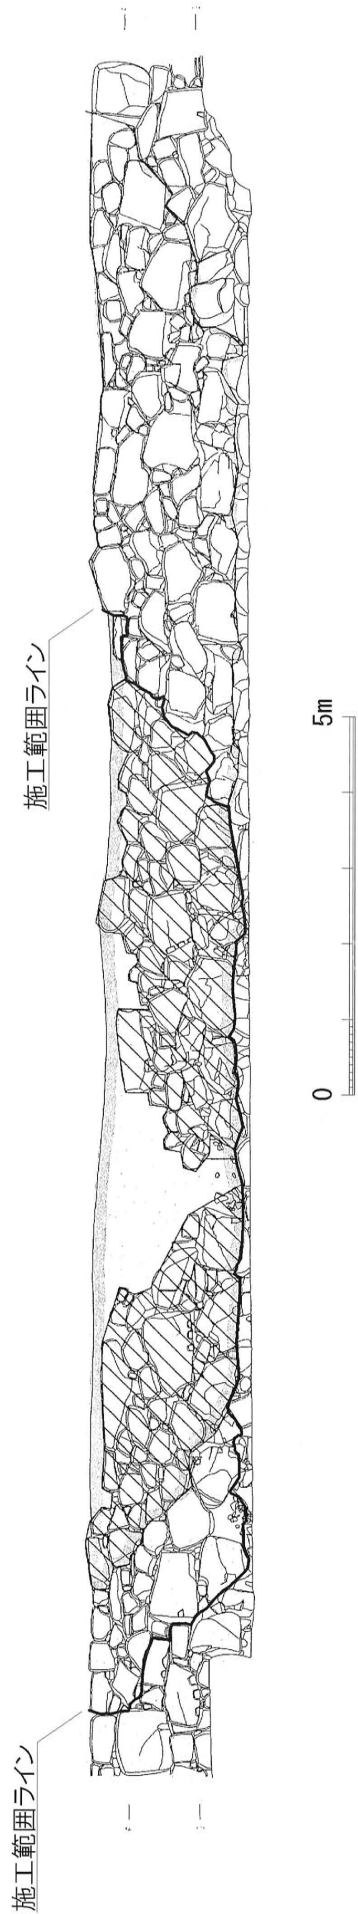
図11 内堀沿い修理石垣No.2 保存修理施工範囲図

内堀沿い修理石垣No.2は、内堀沿いの米蔵水門から南側に延びる石垣である。石垣の崩落と、その周囲の石垣が大きく孕んでいたために保存修理することとなった。修理方法は、崩落前状況が不明なため、石垣欠損箇所は周囲の石垣と調和が図れるような復元施工図を作成し、石垣が孕んでいる箇所は、測量調査による記録保存を行い、解体・積直工を実施した。

石垣欠損部は、内堀内に落下していた石及び、城跡内の放置石材を利用して積み直した。解体した石垣は、築石同士の接点を探しながら、測量調査成果図と写真を基に積み直し、裏込は栗石を充填した。

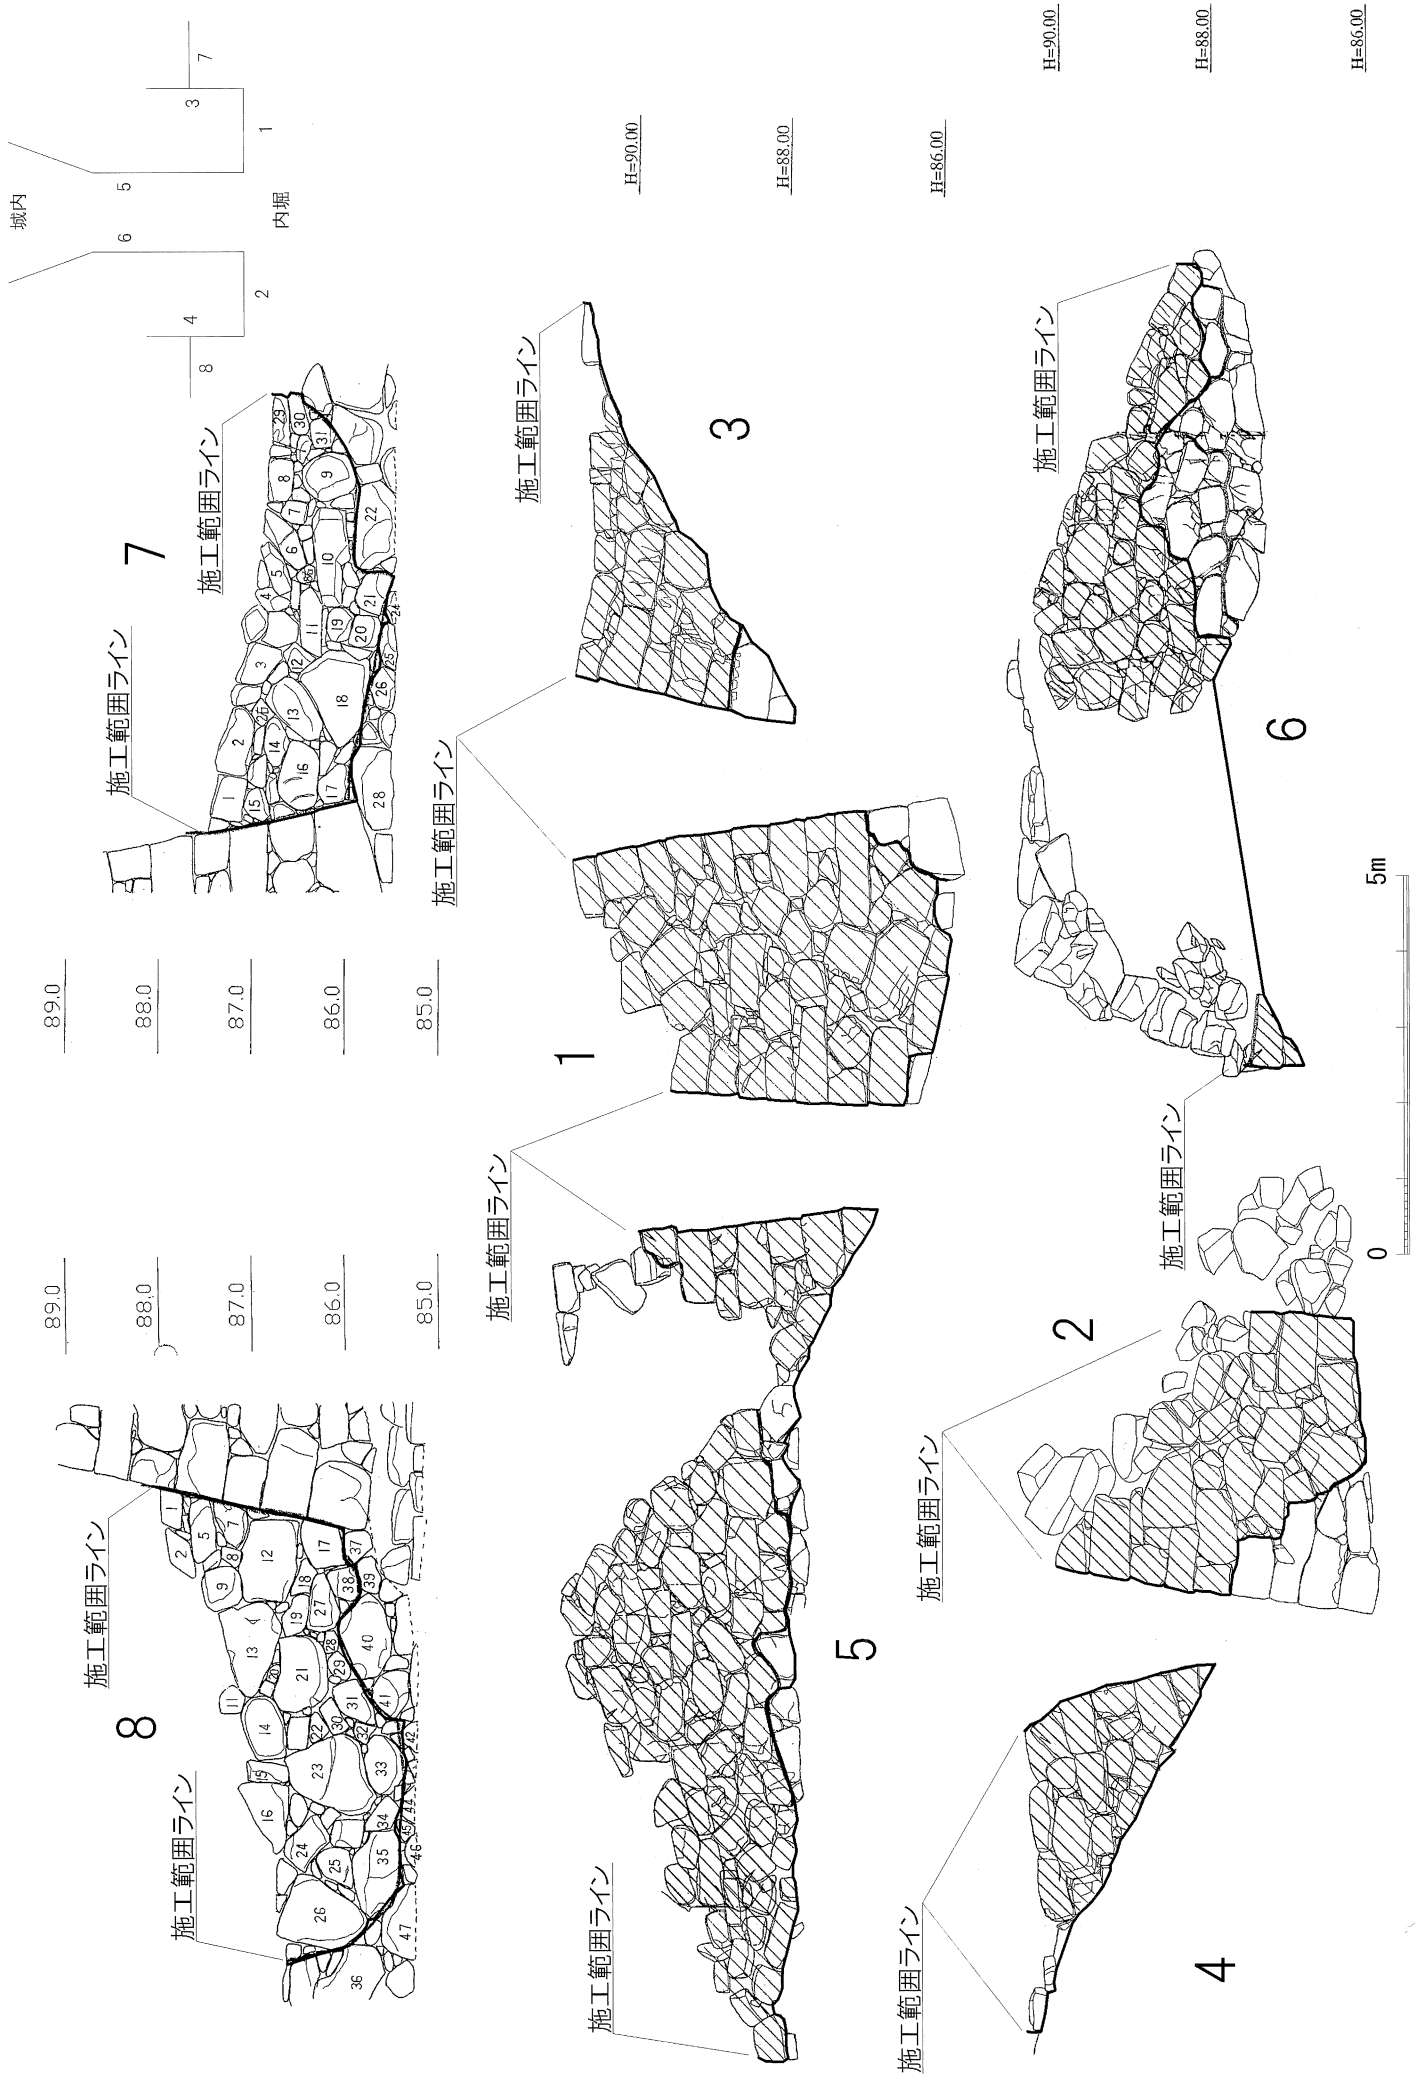
図12 米蔵水門石垣 保存修理施工範囲図

米蔵水門石垣は、彦根城第1郭の南側山麓に築かれた米蔵地区で、内堀の水運を利用して米を搬入出するために設けられた門を構成する石垣である。主に樹木の繁殖が原因で、石垣天端を中心に崩壊していたために保存修理することとなった。修理方法は、崩落前状況が不明なため、石垣欠損箇所は周囲の石垣と調和が図れるような復元施工図を作成し、石垣が孕んでいる箇所は、測量調査による記録保存を行い、解体・積直工を実施した。

石垣欠損箇所は、その前面に落下していた石及び、城跡内の放置石材を利用して積み直した。解体した石垣は、築石同士の接点を探しながら、測量調査成果図と写真を基に積み直し、裏込は栗石を充填した。

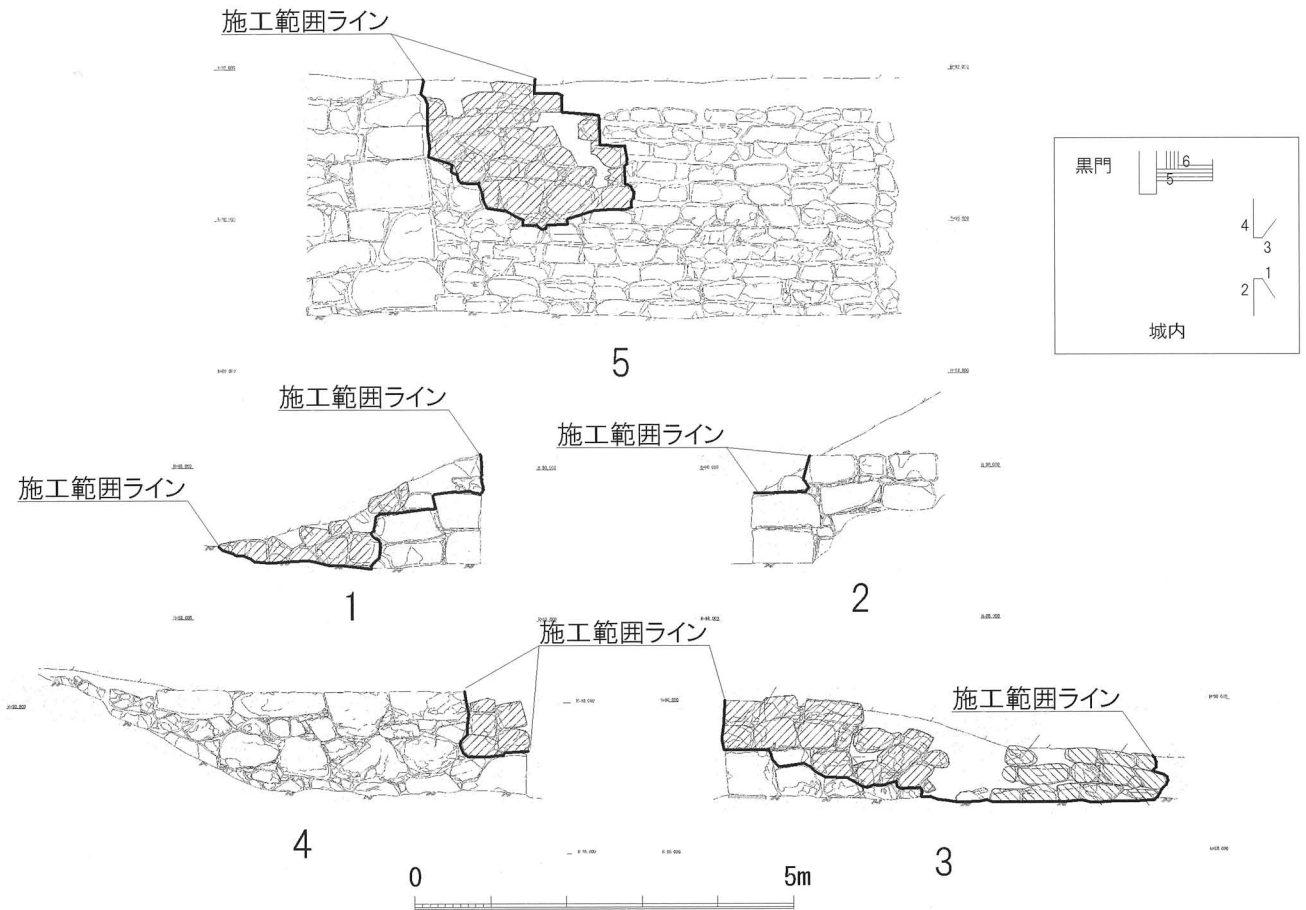
図13 黒御門周辺石垣 保存修理施工範囲図

黒御門周辺石垣は、内堀沿いに面する黒御門の城内側に普請された御門と雁木を構成する石垣である。天端を中心に石垣欠損箇所があり、樹木の繁殖による石垣の孕み出しが目視により確認できたために保存修理を実施することとなった。復元方法については、崩落前状況が不明なため、石垣欠損部は周囲の石垣と調和が図れるよう復元施工図を作成し、石垣が孕んでいる箇所は、測量調査による記録保存を行い、解体・積直工を実施した。

石垣解体施工範囲は、石垣欠損箇所周囲においても、繁殖した樹木の根が原因と考えられる孕み出しが目視により確認できたために、築石に番付を行い解体した(図13)。解体に伴う裏込掘削は、石垣天端から1m程度の幅で実施した。

石垣欠損部は、その前面や周囲に落下していた石及び、城跡内の放置石材を利用して積み直した。解体した石垣は、築石同士の接点を探しながら、解体前の測量調査成果図と写真を基に積み直し、裏込は栗石を充填した。

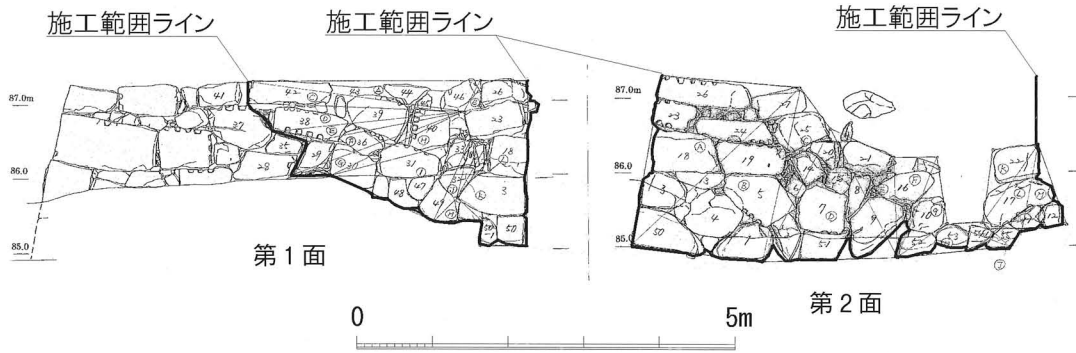
図14 御花畑御舟着西側石垣 保存修理施工範囲図

御花畑御舟着は楽々園の西側、黒御門前の南向きに開口した石垣である（渡辺恒一「御花畑御舟着」はどこにあるのか？—史跡と古文書、絵図—『彦根城博物館友の会ニュースNo.73』、2011年）。この石垣は、上部に繁殖した樹木の根によって天端部分が欠損、その周囲が孕み出していることが目視で確認できたために保存修理を実施することとなった。平成16年度は西側のL字状の石垣を保存修理の対象とし、東側は平成17年度に実施することとなった。修理方法は、崩落前状況が不明なため、石垣欠損箇所は周囲の石垣と調和が図れるような復元施工図を作成し、石垣が孕んでいる箇所は、測量・発掘調査による記録保存後に、解体・積直工を実施した。

石垣解体施工範囲は、石垣欠損箇所とその周囲の孕み出し箇所を含めた範囲で（図14）、築石に番付を行い解体した。解体に伴う裏込掘削は、石垣天端から1m程度の幅で実施した。

石垣欠損箇所の石は、その前面に落下していた石及び、城跡内の放置石材を利用して積み直した。解体した石垣は、築石同士の接点を探しながら、調査成果図と写真を基に積み直し、裏込は栗石を充填した。

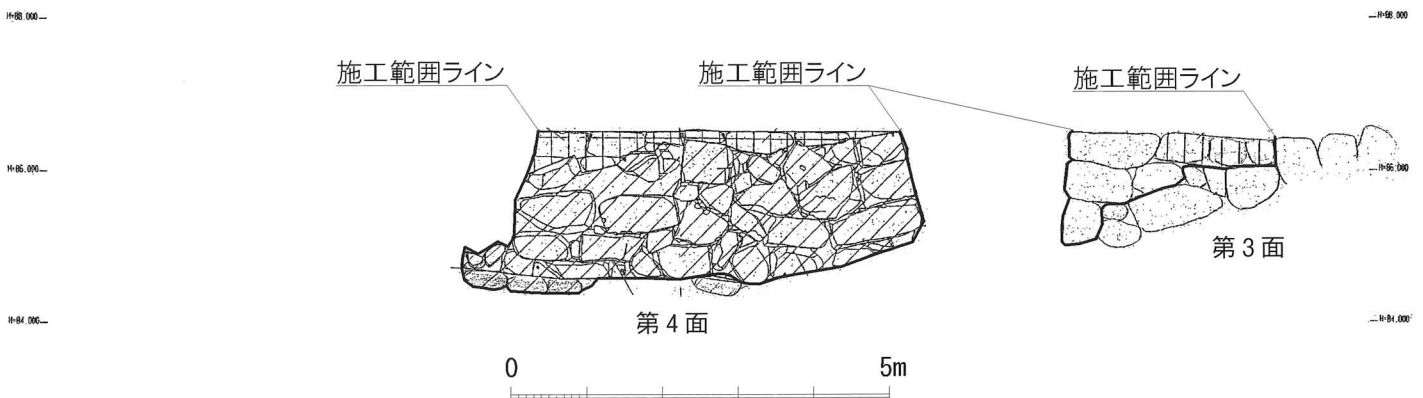
図18 御花畑御舟着東側石垣 保存修理施工範囲図

御花畑御舟着は楽々園の西側、黒御門前の南向きに開口した石垣である（渡辺恒一「御花畑御舟着」はどこにあるのか？—史跡と古文書、絵図—『彦根城博物館友の会ニュースNo.73』、2011年）。この石垣は、上部に繁殖した樹木の根によって天端部分が欠損、その周囲が孕み出していることが目視で確認できたために保存修理を実施することとなった。平成16年度は西側のL字状の石垣を保存修理し、平成17年度は東側のL字状の石垣を修理の対象とした。修理方法は、平成16年度と同様の方法で実施した。

石垣解体施工範囲は、石垣欠損箇所とその周囲の孕み出し箇所を含めた範囲で（図18）、築石に番付を行い解体した。解体に伴う裏込掘削は、石垣天端から1m弱の幅で実施した。

石垣欠損箇所の石は、その周囲に落下していた石及び、城跡内の放置石材を利用して積み直した。解体した石垣は、築石同士の接点を探しながら、調査成果図と写真を基に積み直し、裏込は栗石を充填した。

元の高さまで石垣と裏込を復し、裏込栗石への土砂流入を防ぐ目的で、不織布を敷いた上で覆土、最終仕上げとして、張芝工を施した。（池田）

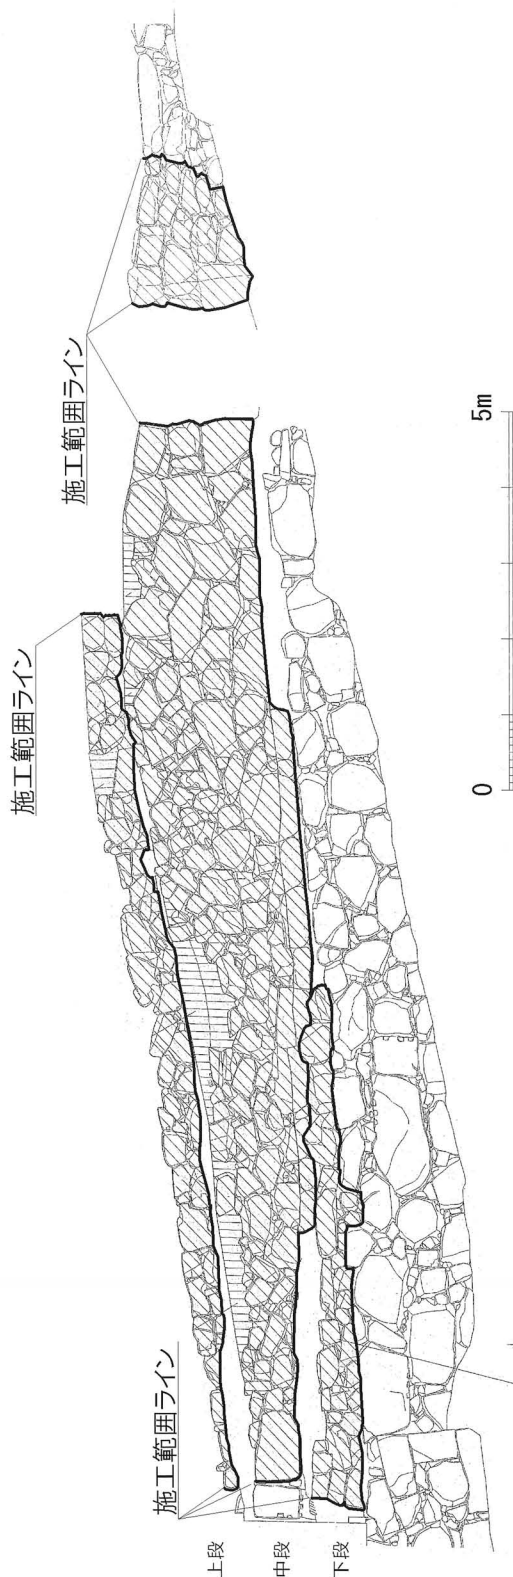
図19 太鼓丸西側石墨石垣 保存修理施工範囲図

太鼓丸西側石塁石垣は、太鼓丸の西側、天秤櫓西側の出入り口付近の石塁を構成する石垣である。石垣天端に欠損箇所があり、その周囲に孕み出しが目視により確認できたことにより保存修理を行うこととなった。修理方法は、石垣欠損箇所は崩落前状況が不明なことから、周囲の石垣と調和が図れるような復元施工図を作成し、孕み出しが確認できる箇所は測量調査による記録保存を行い、解体・積直工を実施した。

石垣解体施工範囲は、石垣欠損箇所とその周囲の孕み出し箇所を含めた範囲で（図19）、築石に番付を行い解体した。解体に伴う裏込掘削については、修理対象石垣の背面にある高石垣に影響がでない範囲で実施した。

石垣欠損箇所の石は、城跡内の放置石材を利用して積み直した。解体した石垣は、築石同士の接点を探しながら、調査成果図と写真を基に積み直し、裏込は栗石を充填した。

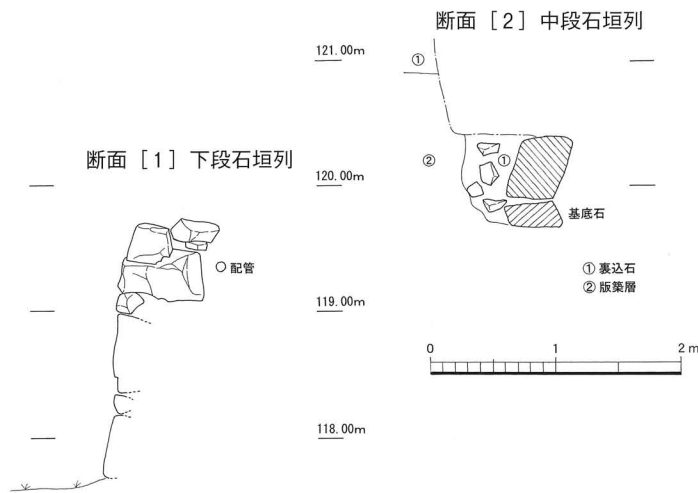
図20 太鼓丸西側石塁石垣断面図

断面〔2〕は中段の石垣列の断面である。基底石とその上の大石の状況で断面観察を行なった。石垣の裏約0.7m間に角礫の①裏込石が配されていた。角礫は比較的大型の角礫と10cm前後の小型の角礫が混在している。そしてその奥に、②厚さ5cm余の黒色粘質土と厚さ10cm前後の黄褐色粘質土が交互に版築状に層を形成していた。黒色粘質土は腐食土層、黄褐色粘質土はいわゆる山土である。このように裏込石の奥を版築状に互層とする手法は、中段のみならず下段や上段でも確認している。今回、保存修理を実施している東面3段の石垣列のすぐ西側は天秤槽南側に連なる高石垣であり、当所は東西両面を石垣で覆って石塁としている。そのためベースとなる土塁を堅牢にする必要から版築状の手法が施されたと考えられる。東面を一気に立ち上げず3段の石垣列としたのも、崩れにくくするための工夫であろう。

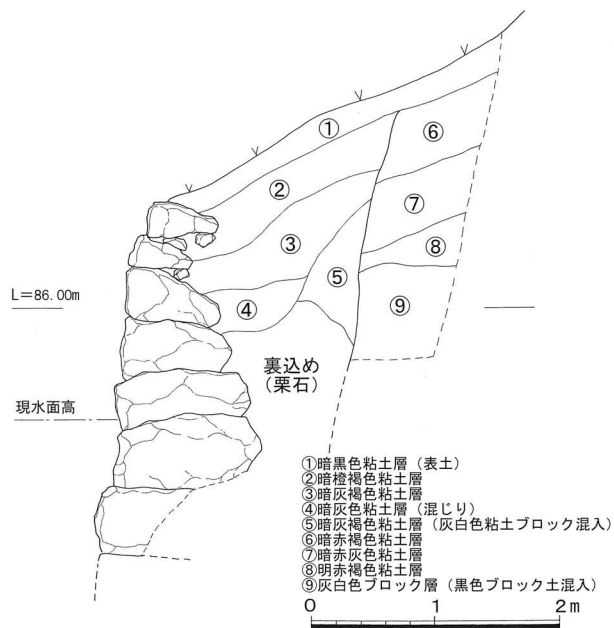
図38 石垣断面図

調査については、解体に立会ながら、最小限度の工事掘削範囲の中で重機による掘削を行った後、石垣部分断面の清掃をし、断面観察及び図化、写真撮影等の精査を行った(図38)。石垣断面の層序としては、表土として第1層の暗黒色粘土層(芝の腐葉土)が堆積しており、この表土以下の堆積層においては石垣表面から裏側に約1.8mの位置で縦方向に不整合面が伸びる状況が確認できた。このことから、この石垣については、過去に最低一回の改修が行われているものと考えられる。この縦方向の不整合面から内側の堆積については、土層の乱れが見られないことから、土塁築盛当初の造成土と判断でき、それぞれ、赤褐色系の金亀山を構成するチャートを主体とする土層となっている。(三尾)

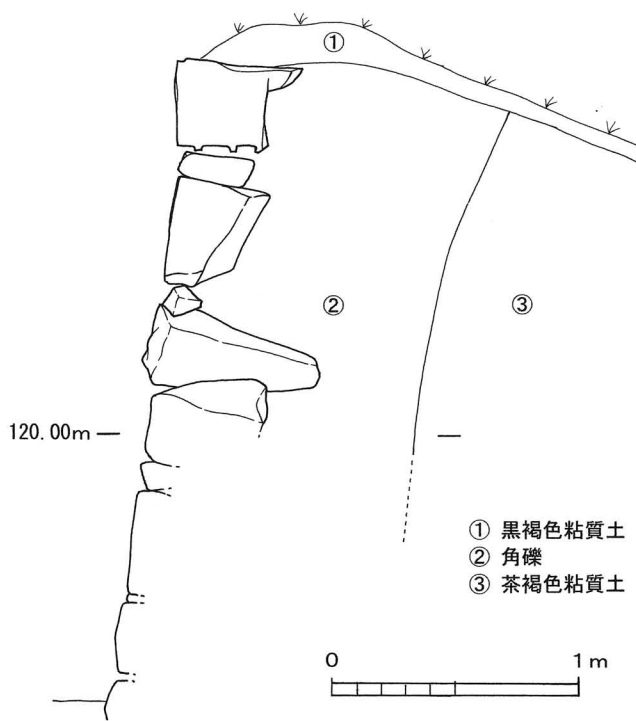
図43 石垣No.118断面図

断面観察の結果、石垣には適宜間詰石が挿入され、その裏には奥行き1.5m 前後の裏込処置が施されていた。裏込処置は上部1.5m 余を確認し、その間、径10cm 前後の②角礫を主体とする裏込石を一気に充填しているのを確認した。その奥には茶褐色粘質土の山土が積まれて瓦塀の基礎をなし、現状ではその上に薄く黒褐色粘質土の表土が堆積していた。（谷口）

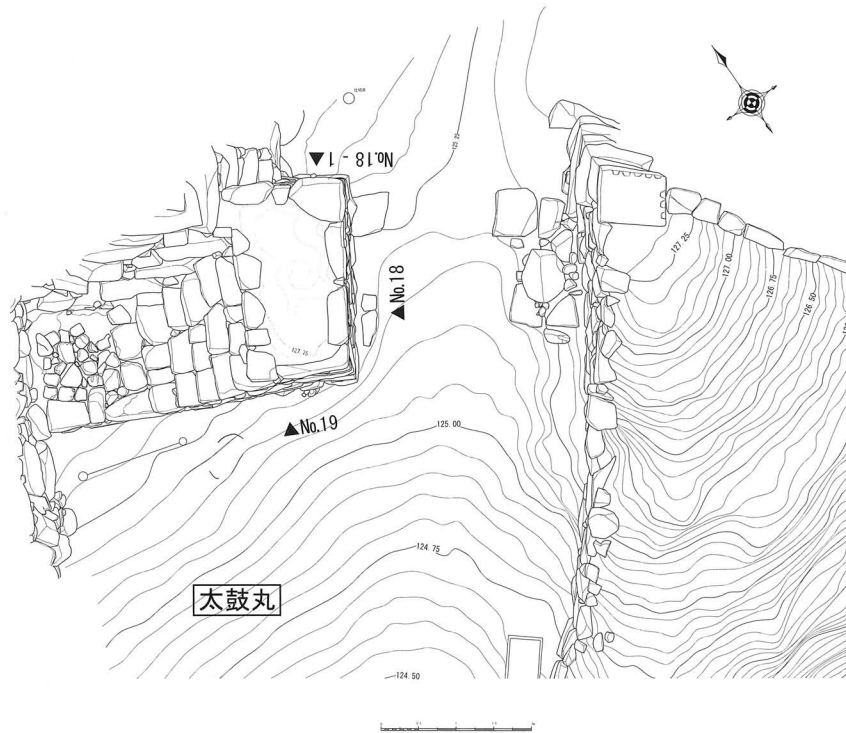
図44 太鼓丸埋御門石垣 修理完了後遺構平面図

太鼓丸埋御門石垣は、太鼓丸の中央付近で東側に向いて開口した御門を構成する石垣である（図8・44）。「御城内御絵図」（彦根城博物館蔵）には天秤櫓東端より北に延びる石塁上に瓦塀が描かれており、その瓦塀は当該門まで延びている様子が伺え、瓦塀と一体となって機能した門と考えられる。修理は門北側に位置する石垣天端が欠損し、背面が埋没した石塁状の石垣を対象とした（図44）。修理方法は、石垣欠損箇所は崩落前状況が不明なことから、周囲の石垣と調和が図れるような復元施工図を作成し、孕み出しが確認できる箇所は測量調査による記録保存を行い、解体・積直工を実施した。また、「御城内御絵図」（彦根城博物館蔵）を復元修理のための資料とした。

調査では、崩落などにより移動した石を順次撤去しながら、現位置を留める石を確認していった。その結果、埋門に向かって登る階段施設を検出した。階段は下にテラスを設け6段からなり、テラスや石段の下には角礫が充填されていた。埋門のメンテナンス用に設けられた階段と考えられる。なお、この石段の手前には埋甕が埋けられており、かつて当所に便所が存在したものと推定される。（谷口）

石垣欠損箇所の石は、その前面や周囲に落下していた石、及び城跡内の放置石材を利用して積み直した。解体した石垣は、築石同士の接点を探しながら、調査成果図と写真を基に積み直し、裏込は栗石を充填した。また、発掘調査により石塁上の堆積土を除去した結果、石塁上に階段施設が検出されたために、石階段の復元とそれに伴うテラスを石敷きとして復元した。
