VI 再整備事業

1 復原建物等の老朽化と市単独修繕

4 再整備事業の概要

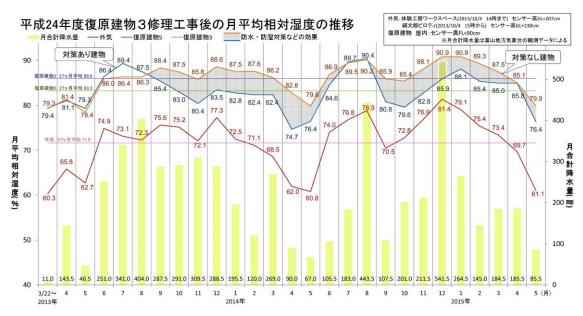
第20図 土間および腰壁下の防水・防湿対策等が月平均相対湿度に与えた好影響

木材劣化診断により、腐朽が進行している主柱5の早急な交換または補修の必要性が指摘された(WI-3参照)。これを踏まえ、第5回史跡北代遺跡復原建物修理検討専門家会議(以下、第〇回専門家会議と略記)で修理工事(劣化材取替)を実施することの承諾を得た。平成23年12月に修理工事を終えた復原建物5と平成25年3月に修理工事を終えた復原建物3では、事務局が屋内に温湿度データロガー(米国製:DT-171)を設置(FL+90cm)し、毎時測定していた。平成26年6月13日に開催した第8回専門家会議において、土間および腰壁下に防水・防湿対策を講じた復原建物5と同対策を講じていない復原建物3との間における屋内相対湿度の差を提示した。防水・防湿対策の有効性に関する事務局判

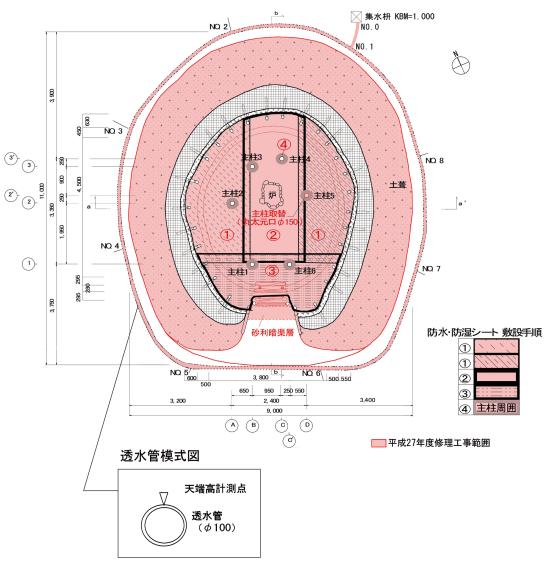
第24図 復原建物2竣工図(4) 防水・防湿シート敷設図・透水管天端高計測位置図:1/120

復原建物2の透水管は延長39.6mで、他の復原建物と異なり、整備時点での水勾配が不適切で波打つような部分が多かった。また、メッシュ部分に多く穴があいており、大きな穴から透水管内に保護砂が延長3mほど流入し、詰まっていた。整備段階に、重機からの加圧によって保護砂に含まれる小礫がメッシュに穴をあけたり、波打つような部分が生じたりした可能性が高い。このため、本工事では詰まった砂を透水管から除去し、小さな穴は防水テープやガムテープで塞ぎ、大きな穴は直管継手で塞ぎながら、既設管を継続使用した。他の復原建物の透水管と異なり、メッシュ自体が劣化していたため、透水管を保護砂層(厚さ10cm)で覆ったうえでその上部は砂利で埋戻した。透水管周囲補修にかかる砂利の使用量は4.9 ㎡、保護砂の使用量は2.7 ㎡だった。

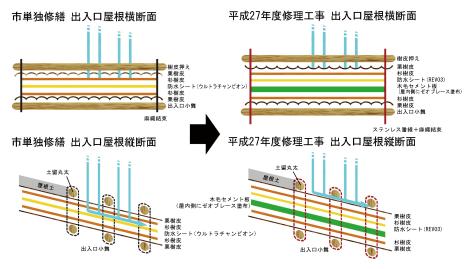
第28図 出入口屋根の改良

⑤出入口補修 出入口屋根は樹皮屋根として整備された。これは風圧によって破損しやすく、特に最上面は栗樹皮が割れやすいという特性から早期に劣化する。劣化箇所から雨漏りが発生し、腐朽が進行した。これを踏まえ、市単独修繕では樹皮層の間に防水シート(ウルトラチャンピオン)を敷設し、雨漏りを止めることに成功した。ただ、それでも防水シート上の樹皮は破損や腐朽が続いた。また、出入口階段は黒ボク土による土階段とし
