一般国道18号（坂城更埴バイパス）建設事業  
埋蔵文化財発掘調査報告書 2

—千曲市内その2—

社宮司遺跡六角木幢保存修復編

国土交通省関東地方整備局  
長野県埋蔵文化財センター

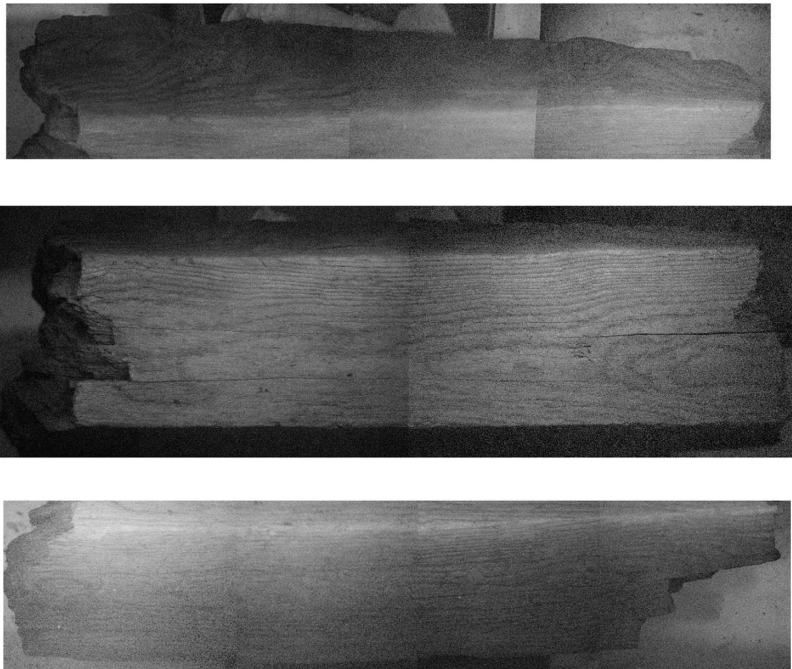
第10図 六角木幢幢身の赤外線写真

そこで、幢身に墨痕などが残存しているかどうかを確認するため、赤外線リフレクトグラフィによる観察調査を実施した。調査をおこなったのは幢身の破片2284、2288-4、2289-01、2877-1、2290-4、2298-01、2298-02、2299-4の8点である。得られた赤外線画像を第1図に示す。今回赤外

線撮影をおこなった幢身破片すべてにおいて、墨の痕跡は認められなかった。

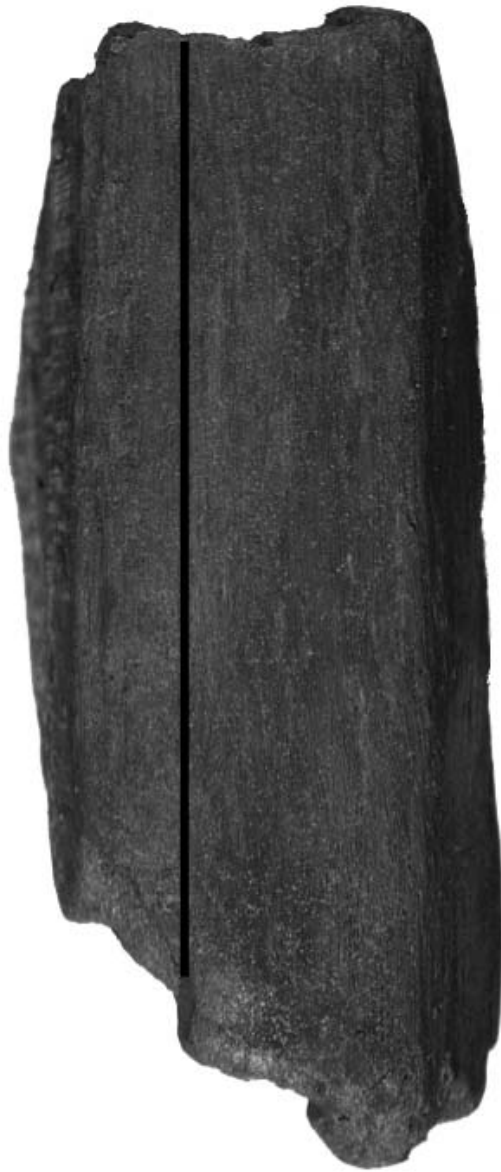
第11図 蛍光X線元素分析測定ライン

分析は第11図に示す測線を設定し、1cm間隔でおこなった。得られたスペクトルはいずれもほぼ同じスペクトルであるため、第3図に代表的なスペクトルを示す。これらのスペクトルからは鉄およびジルコンを検出するのみで、顔料に特徴的な元素を検出することはできなかった。鉄につい

てはベンガラが用いられている場合に検出される元素ではあるが、遺物自体がかなりの量の鉄分を含んでおり、今回の元素分析の結果からベンガラの存在を示唆することはできない。

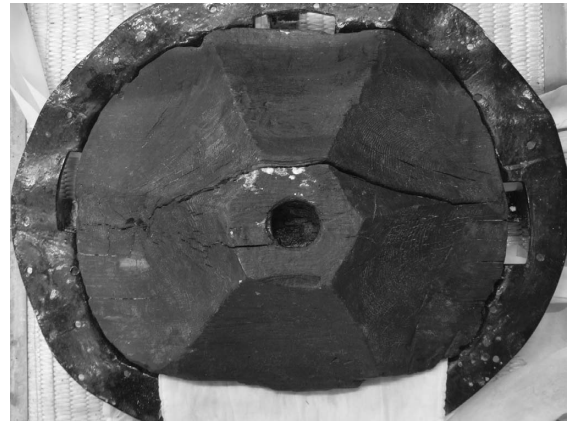
第16図 笠に生じた亀裂

笠には保存処理前よりすでに中央部付近を長径方向に横断する亀裂およびが存在していたが、真空凍結乾燥時に、この亀裂が広がってしまった。また、幅1mmほどの亀裂も新たに数か所で生じ

六角木幢は宝珠・請花、笠、風招、風鐸、蕨手、幢身の6部品に分かれている。保存修復の経過については前節で述べられているとおり、保存修復以前より認められた笠の一部にある亀裂が広がり、幢身にも亀裂が生じた。笠については今後も亀裂の拡大が心配されるため補修を施した。このため、笠と幢身については既に変形している。また、幢身は大きく3部分に分割され、未接合の状態であるため、全体の計測を実施していない。

笠は、修復前で最大長58.8cm、最大幅51.6cm、最大厚20.6cm、修復後が最大長56.2cm、最大幅48.5cm、最大厚20.8cmである。若干縮んだ感があり、亀裂の拡大の要因となった可能性も伺える。宝珠は、修復前で全長32.1cm、径a 15.4cm、高さa 16.7cm、修復後が全長32.5cm、径a 14.4cm、高さa 16.5cmである。六角木幢関連遺物の装飾絵付木製品は、修復前で最大長41.1cm、最大幅3.8cm、最大厚1.4cm、修復後が最大長41.0cm、最大幅3.7cm、最大厚1.1cmを計った。

これらの亀裂への対処法に関して長野県埋蔵文化財センターと奈良文化財研究所の二者間で協議をおこない、亀裂の進展による笠の断裂を防ぐこと、ならびに展示において鑑賞の妨げとならないようにすることの2つの観点から、亀裂の充填をおこなうこととした。

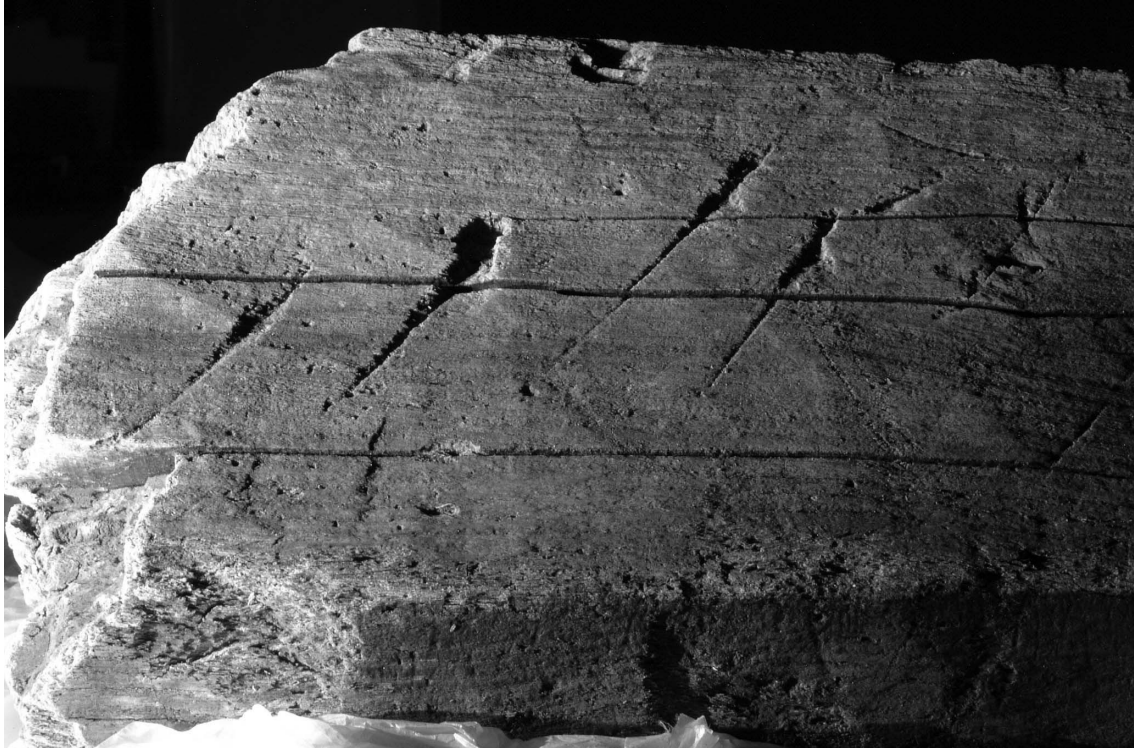
第19図 幢身の表面に残る加工痕跡

幢身の表面はコールドライトをあてると、表面が緩やかに細かく波打っているのを観察できる（第19図）。手斧などによる連続的な加工痕跡である。笠や宝珠などにも認められる整形の痕跡である。
