# 盛岡城跡

—下曲輪土塁修復工事報告書—

2016. 3

盛岡市教育委員会

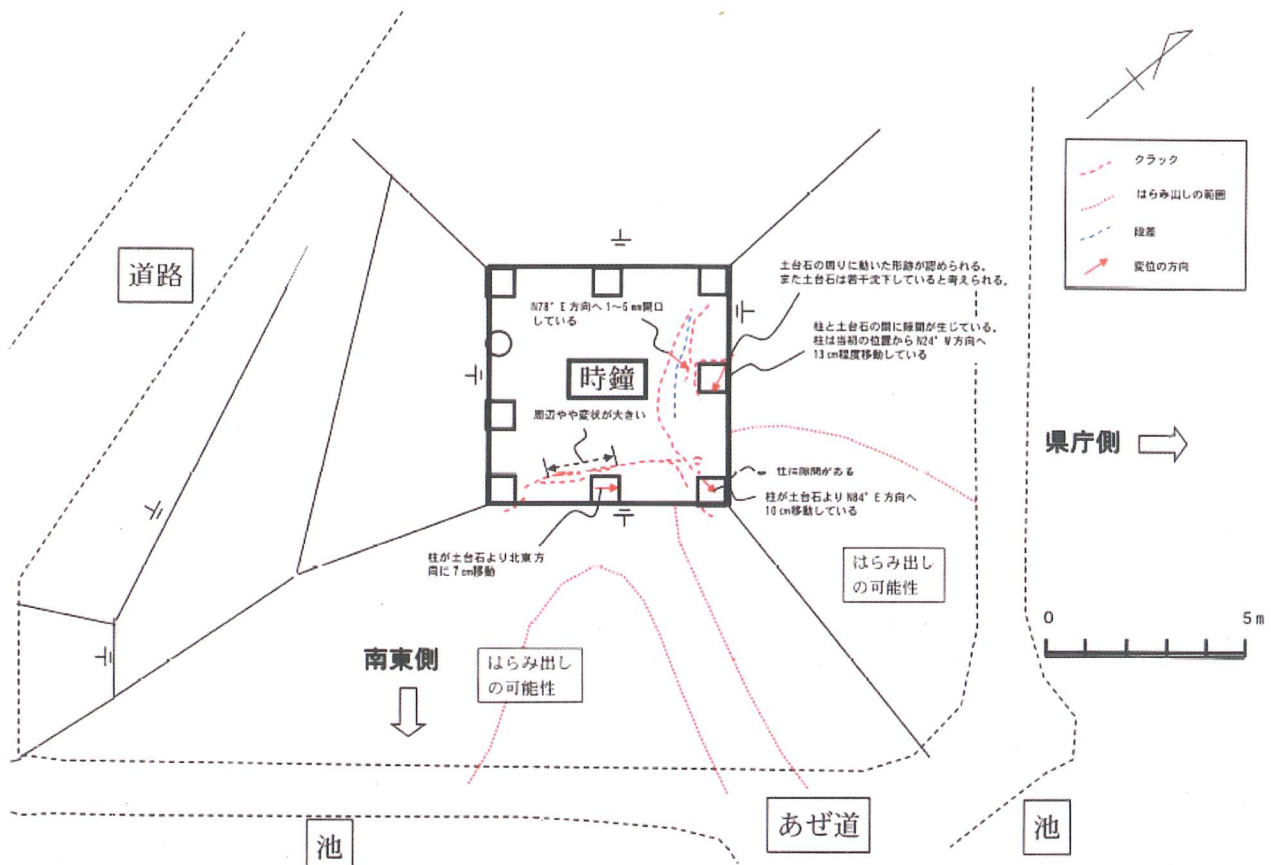
第 5 図 変状の状況 (模式図)

平成 23 (2011) 年 3 月 11 日及び 4 月 7 日に発生した東北地方太平洋沖地震及びその余震は、盛岡市で震度 5 強を観測した。これにより、盛岡城下曲輪土塁上の鐘楼基壇表面に亀裂が数条発生した。この亀裂は、基壇北東部と南東部で確認され、開口部の幅は 1~5 mm が大半であるが、中には幅 6 cm、深さ 12 cm を測る箇所も確認された。また、土塁の北東・南東斜面において、東~北東方向へのはらみ出しも確認された。

鐘楼については、柱と礎石の間に隙間が認められたが、地震により鐘楼や基壇が変形したことに加え、数度の移転や部材の経年劣化によるものと思われ、このままでは、地盤の緩み等が要因となって、鐘楼が倒壊し、土塁が崩落する可能性があるとして想定された。

池) 水面よりも 4.6 m 高くなっていることが確認されたほか、土塁の天端は、およそ 6 m 四方のほぼ平坦面となっているが、中心部から鶴ヶ池に向けて約 30 cm 下がっていることが確認された。

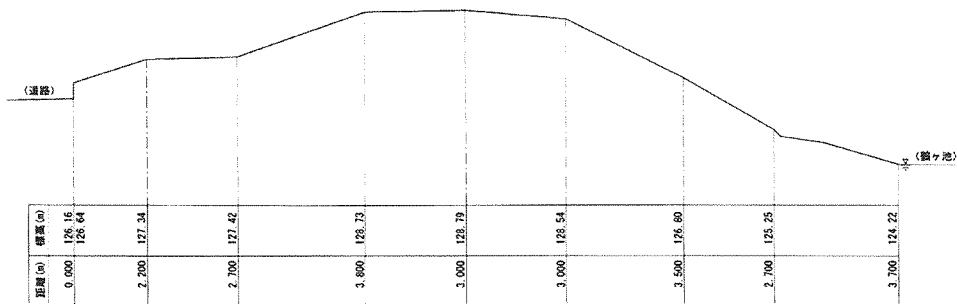
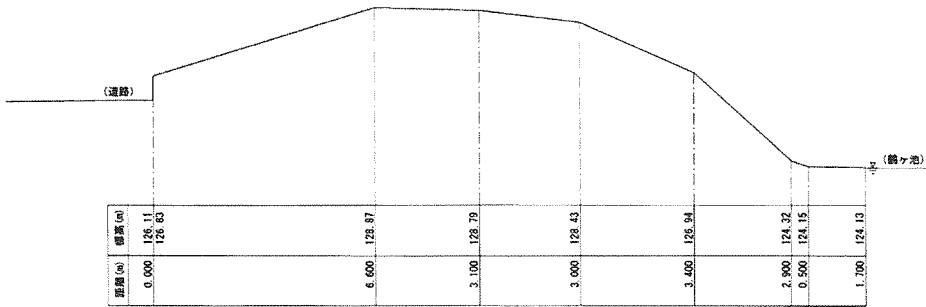
第 6 図 断面調査成果図

断面	斜面勾配	備考
A 断面	1 : 1.91	27.6°
B 断面	1 : 2.35~1.15	23.1° ~41.0°
C 断面	1 : 2.17~1.50	24.7° ~33.7°

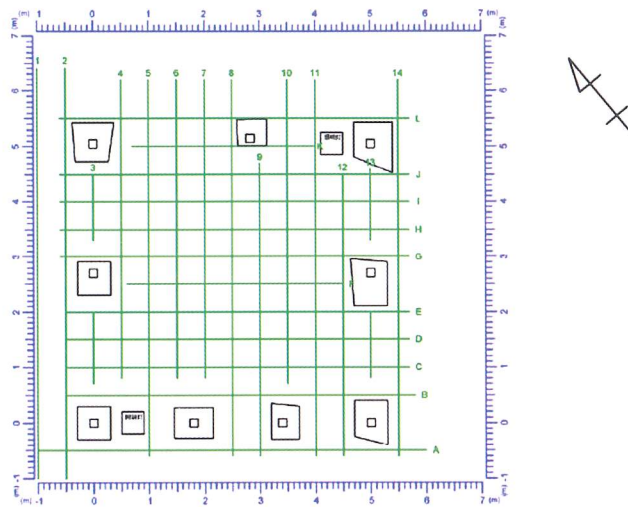
第7図 レーダー探査測線配置図

地中レーダー探査については、鐘楼下部の基壇内部に連続する栗石や空洞等の存在を確認するため、測線（第7図）を縦横に26本設定し探査を実施した。

探査の結果、地中の空洞のほか、連続した栗石等は確認されなかった。

全体的に3~4層の土層構成が見られたが、サウンディング試験結果による地層想定断面図との比較により、鐘楼建設時に盛土を敷均し、締め固めた土層と想定された。

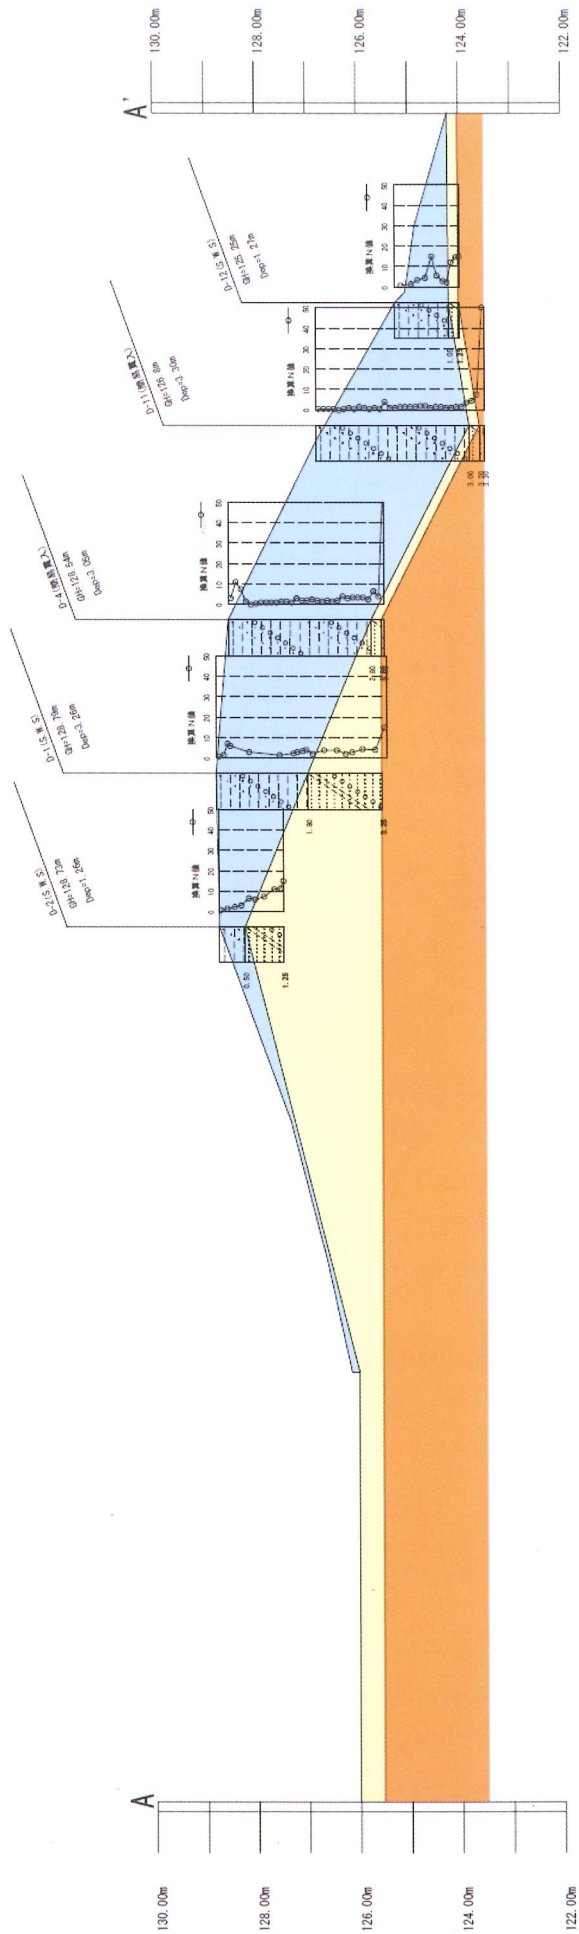
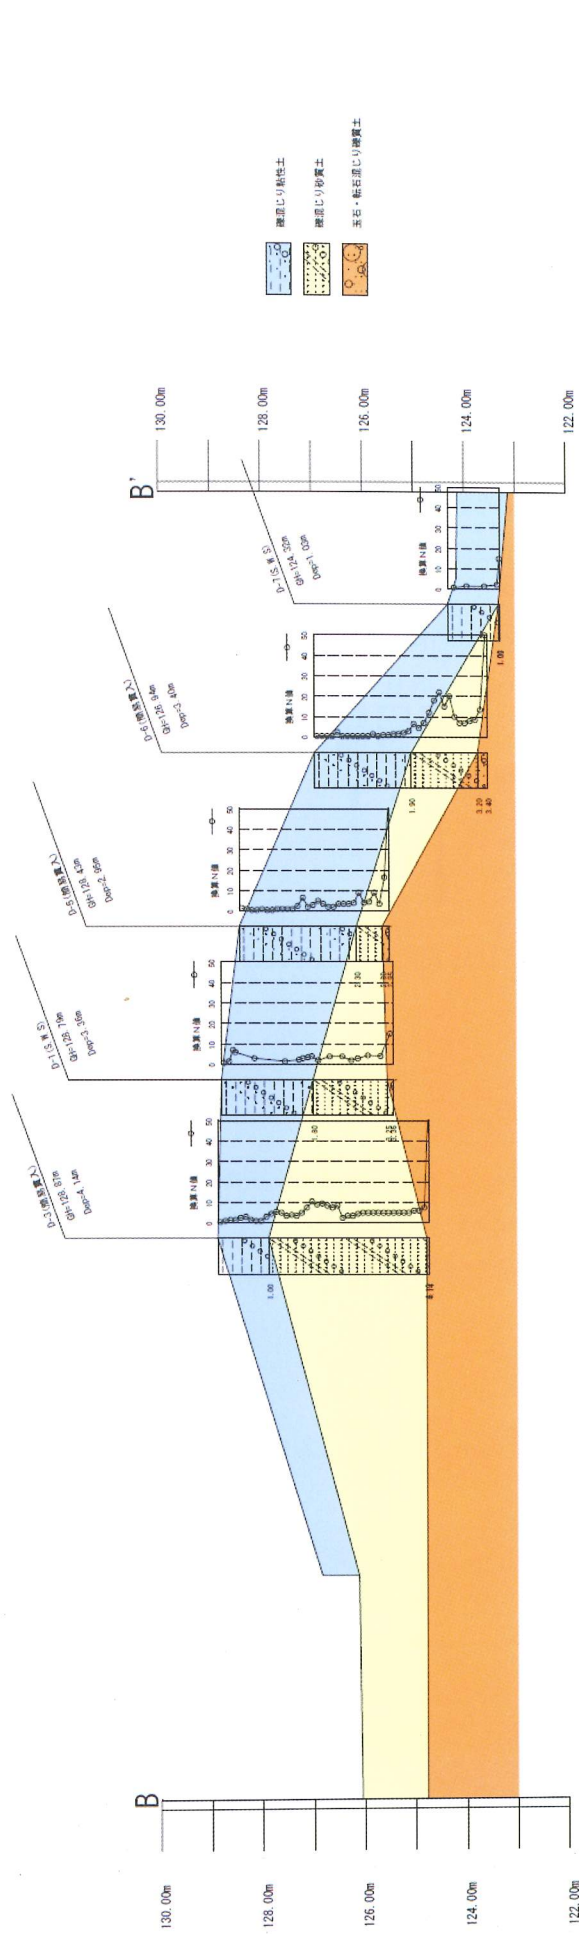
第8図 想定土層断面図(1)

土塁表層部は礫混じり細粒土で盛土されており、換算N値が概ね2以下の軟弱な地盤となっている。なお、この軟弱な表層は、内堀（鶴ヶ池）に向って2~3mと厚くなっている。

- ・史跡盛岡城跡の本質的価値である近世の遺構部分は改変しない。
  - ・したがって、本工事においては、明治期に盛土・整地された部分と考えられる第1層の粘性土層の部分を撤去し、良質土に置き換えるものとする。
- 工事着手前と終了後に地形測量をおこない、置き換え土の範囲と深さが明瞭となるような平面図・断面図を作成すること。

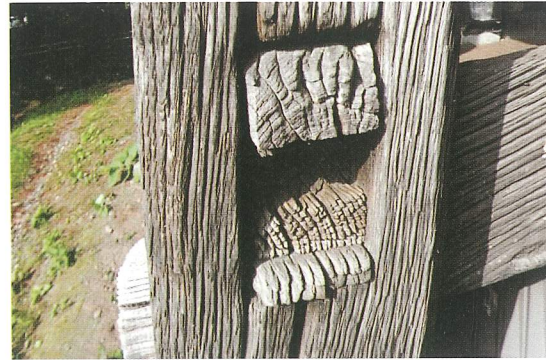
柱と貫接合部  
経年劣化が激しい。

桁から下部分の柱は礎石取り合いホゾの腐朽が激しく、貫は劣化・腐朽していたので取り替えた。

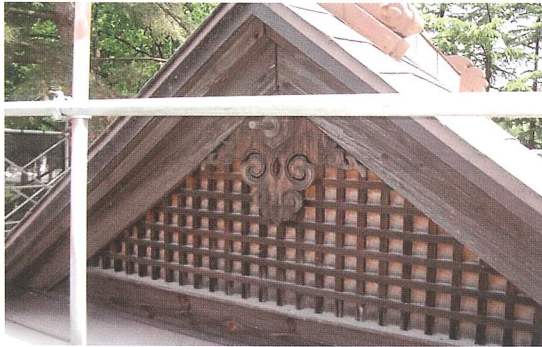
南側妻面・破風・懸魚

面格子裏面はベニヤ張りとなっている

妻飾りは北側の格子背板にベニヤ板が打ってあったので杉板張りに取り替え、懸魚・破風板周りは再利用とした。

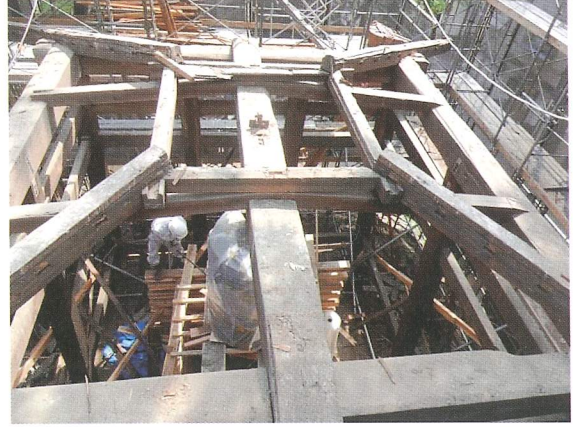
化粧垂木撤去後の状況  
材の状態は大きな劣化が少ない。

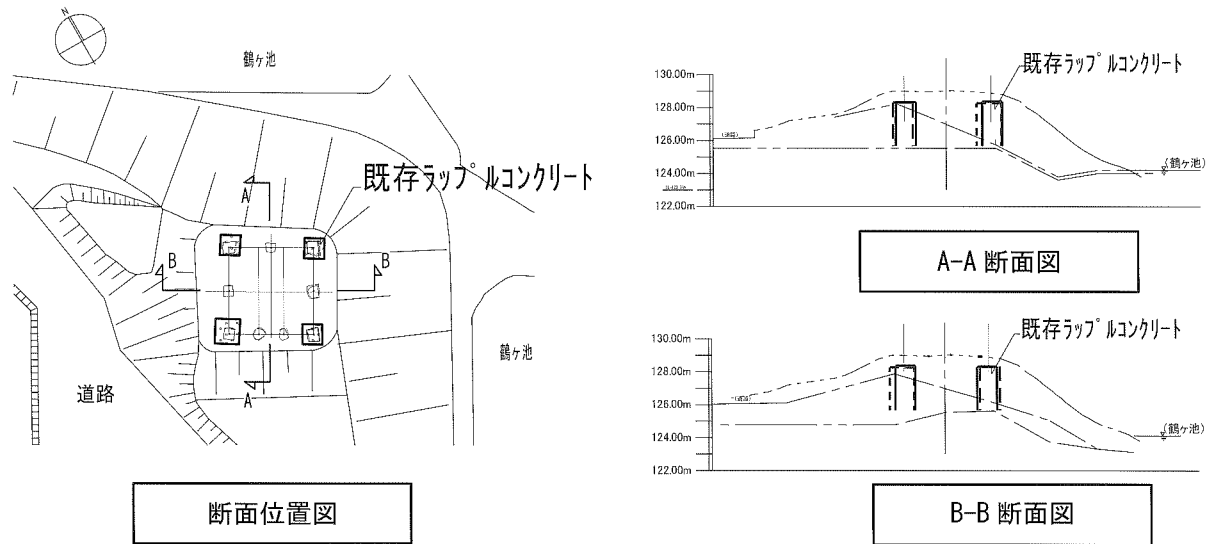
第 16 図 ラップルコンクリート確認状況（模式図）

鐘楼下部の基壇状地形部については、鐘楼礎石下部に鐘楼建設時に施工されたと思われるラップルコンクリート（平面寸法約1.2～1.5 m角のコンクリート柱）があることが判明。さらに、コンクリート基礎の施工範囲を確認するため、鐘楼南西柱の基礎周囲を掘り下げたところ、深さ4.0 mまで柱状のコンクリート基礎が施工されており、基壇地形部分全体が砂利を含んだ土砂に置き換えられていたことが確認された。

今回の発掘調査により、鐘楼下部の基壇状地形については、明治期に鐘楼を北西側の郡役所から移設した際に、大きく変更がおこなわれていることが確認され、盛岡城の土塁が残存しているのは、今回の修復工事範囲に該当しない一段低い範囲であることが判明した。

土塁の変更については、この場所に鐘楼を移築する際に、基壇部分を高く盛土するため、地盤の強度不足を補うための対策としておこなわれたものと推測される。

地震による北・東側地盤のひび割れ、中柱礎石の移動は、このコンクリートのない部分において発生していることから、ひび割れは表面におけるものと推測される。

ラップルコンクリートを全て撤去した場合、今回の修復工事計画範囲以外の土塁が破壊される恐れがあることから、これを撤去せず再利用することとし、土塁の保存を目的とした基礎形式を検討した。

基礎形式は、当初計画においてべた基礎を予定していたが、既存地盤に対して基礎自重が増えるため、計画を変更することとし、既存ラップルコンクリート上部を囲うようにコンクリートで固め、それぞれをつなぐように剛強な地中梁を設けることにした。

ラップルコンクリートに対しては、鉄筋(D16 mm)をケミカルアンカーにて打ち込み、新設基礎とのズレ止め補強を行った。

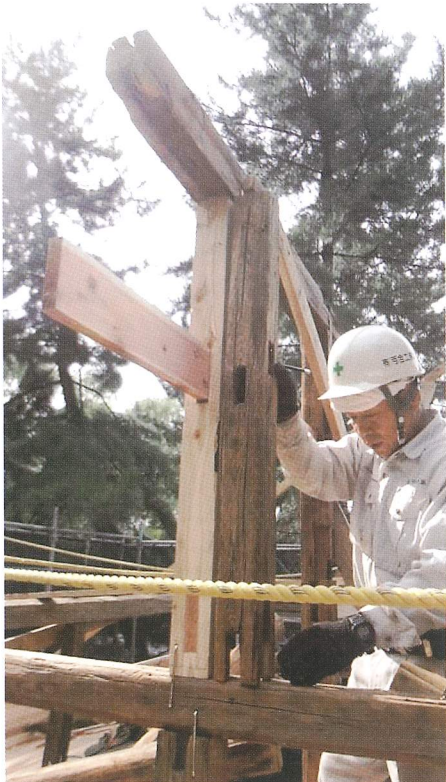
棟束（北側を交換）  
写真右側の既存材は断面欠損  
が大きかったため処分するこ  
ととした

小屋組みは地垂木・野垂木ともに取り替え。北側の棟束は転用材に加え、足元の断面欠損が大きかったため、通し貫と共に取り替えることとし、野地板は合板張りとなっていたため、杉板張りとした。

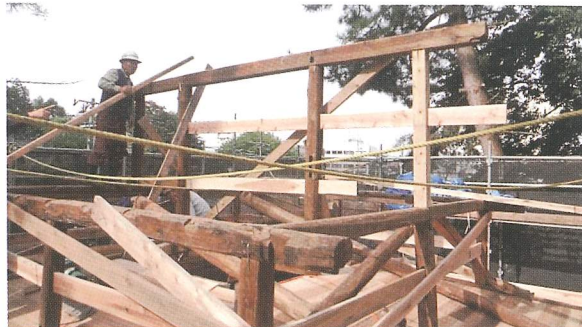
小屋組の状況（小屋貫は全て交換）

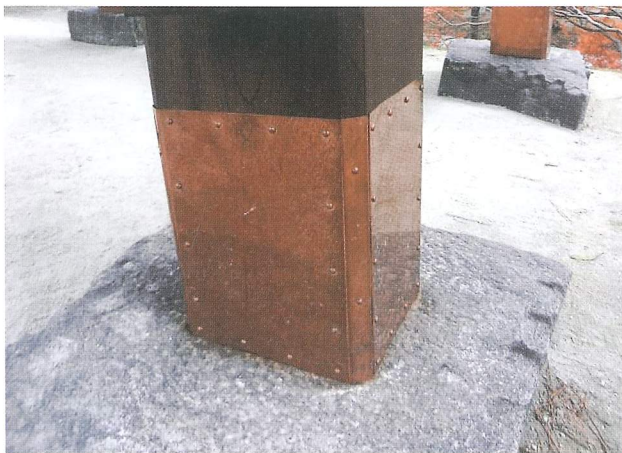
柱脚部分の銅板巻き

鬼板は既存の形に近似した銅板製の既製品を（アマルメ工芸 FA6号耳型）使用した。また、柱脚部分には雨掛かりによる劣化を軽減するため、銅板巻きとした。
