# 金沢城惣構跡 (升形遺構) 史跡整備報告書

金沢市文化財紀要三一六

平成30年3月  
(2018年)  
金沢市

1. 本書は、金沢市指定史跡「金沢城惣構跡」升形遺構の史跡整備に係る工事報告書である。
2. 復元整備は、金沢市文化スポーツ局歴史都市推進課による「西外惣構跡（升形地点）復元整備に係る実施設計業務報告書」に基づいて実施したものである。
3. 実施設計の策定にあたっては、金沢市惣構・まちなか用水検討委員会の指導のもと、金沢市文化スポーツ局文化財保護課に事務局を置き、同歴史都市推進課の事業として実施した。なお、本市では、文化財保護施策をまちづくりに反映させることを目的として、教育委員会所管の文化財行政を市長部局である文化スポーツ局文化財保護課が補助執行している。
4. 本書の執筆は木村和茂（金沢市歴史都市推進課担当課長補佐）、庄田知充、向井裕知（以上、同文化財保護課主査）、石井敏博（同市営住宅課主任）が担当し、景山和也（同文化財保護課主査）、向井が編集した。ただし、第3章は株式会社東洋設計（石川県金沢市）に委託した西外惣構跡（升形地点）復元整備に係る実施設計業務の成果を編集して掲載した。
5. 本書に掲載した整備に関する図面は、向田雅哉（金沢市歴史都市推進課技師）が、作成・編集した。
6. 本書の作成にあたっては、多くの関係者・関係機関の方々の協力を得た。

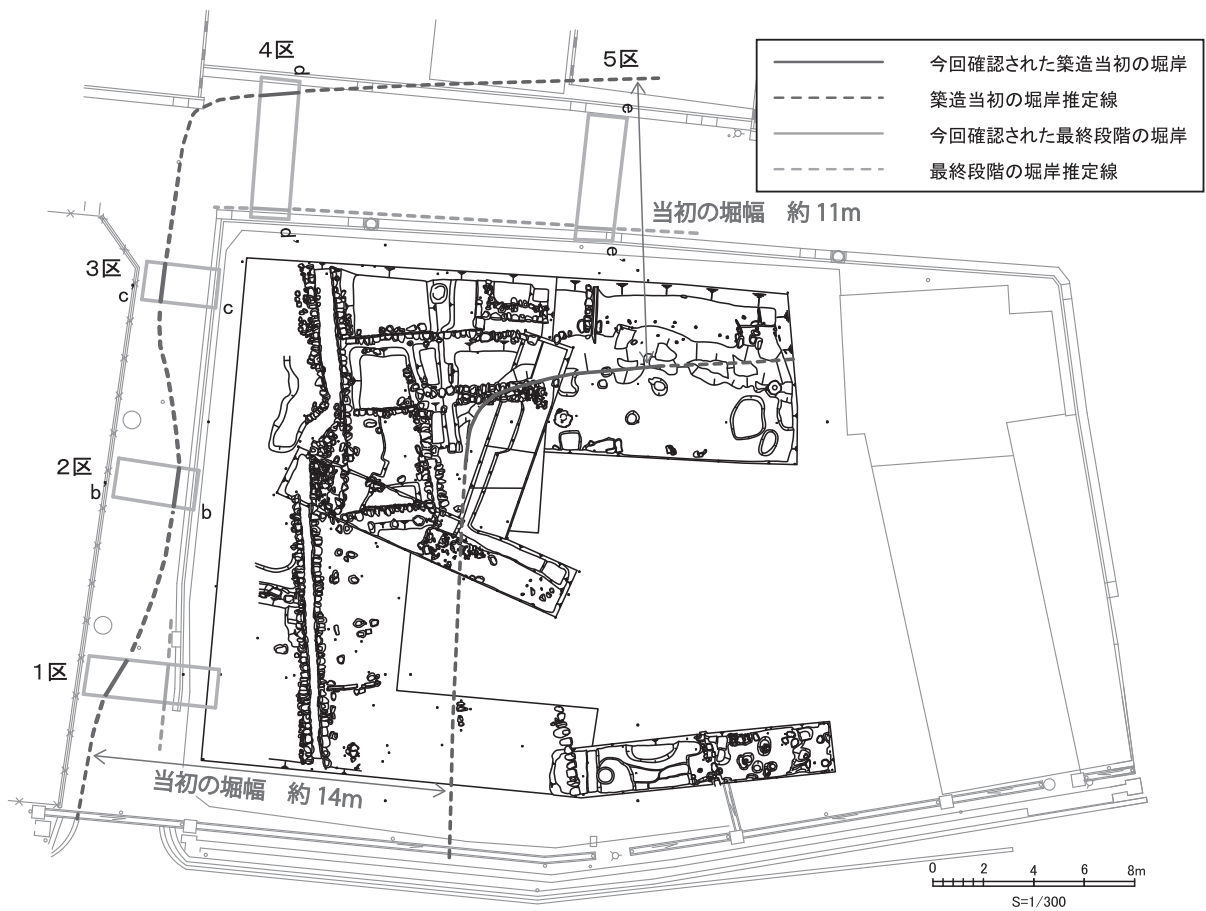
第6図 築造当初及び最終段階の堀推定図 (S=1/300)

1区では、最終段階及び築造当初と考えられる堀の岸及び路面の整備土を確認した。1区は略測しかできなかったために、実測図は掲載していないが、遺構の残り具合は良好であった。整備用地と市道との境付近（以下、西側用地境）で最終段階の堀岸の肩を検出しており、検出範囲の法面角度は約60度であった。その約50cm西側では1段階古い岸が確認され、法面角度は約40度であった。それぞれの堀岸上端部は、そのまま礫を敷き詰めた路面へと続いており、城下町絵図に見られる惣構の外側を延びる道路遺構と考えられる。さらに約2.3m東側にはその道路遺構に埋没する形で惣構築造当初の堀岸と考えられる地山の落ち込みが確認できた。ただし、この堀肩は最終段階の堀岸と並行に延びるのではなく、北東方向に斜めに延びていた。

2区では、最終段階の堀岸は下水道設置工事により残っていなかった。西側用地境から西側約2.1mで地山を掘り込む推定築造時の堀岸を確認した。法面角度は35～45度であった。その上位層には複数の礫層が確認され、道路遺構と考えられる。

3区も、2区同様に最終段階の堀岸は検出できていない。西側用地境から西側約2.1mで地山を掘り込む推定築造当初の堀肩を確認しており、現道とほぼ並行に延びていた。法面角度は20～40度であった。上位層には路面と考えられる礫を多く含む層を複数確認した。

4区では、最終段階及び築造当初の堀岸を確認した。最終段階の堀岸は、整備地と市道の境界から約40cm北で確認され、横板で土留めをした状態で検出されており、ほぼ垂直に立ち上がっていた。岸を構成する第11層の直上には長径30cmを越える石が見つかり、岸構造と関連する可能性がある。築造当初の堀肩は、民地と市道の境界から約1.3m南側で検出され、法面角度は30～70度であった。現在の道路と並行ではなく、北東方向にやや傾いて検出された。また、築造当初の堀岸を覆う堀覆土中に2m以上の木樁状遺構を確認した。宅地から道路を横断して惣構の堀へ通じる排水路の可能性が考えられる。

5区では、最終段階の堀岸は確認できたが、築造当初の堀岸は未検出であることから、4区から5区に至る間に現家屋方向に延びていることが推測される。寛文及び延宝期の城下絵図では、升形北側の惣構外道がほぼ東西に延びる現在の地割とは異なり、やや北東方向に傾きをもって延びている（第4図）。築造当初の堀岸のラインは、その後の外道の地割を示す可能性があり、部分的な検出ではあるが、絵図の地割と一致している可能性がある。最終段階の堀岸は、整備地と市道との境界から約40cm北側で確認され、掘削深の最下位で横板と杭が検出されているので、横板と杭による土留めがなされていたものと推測される。法面角度は約75度であった。また、北側の堀覆土からは木材が出土しているが、出土状況からは堀内部の施設ではなく、覆土に入り込んだものと考えられる。

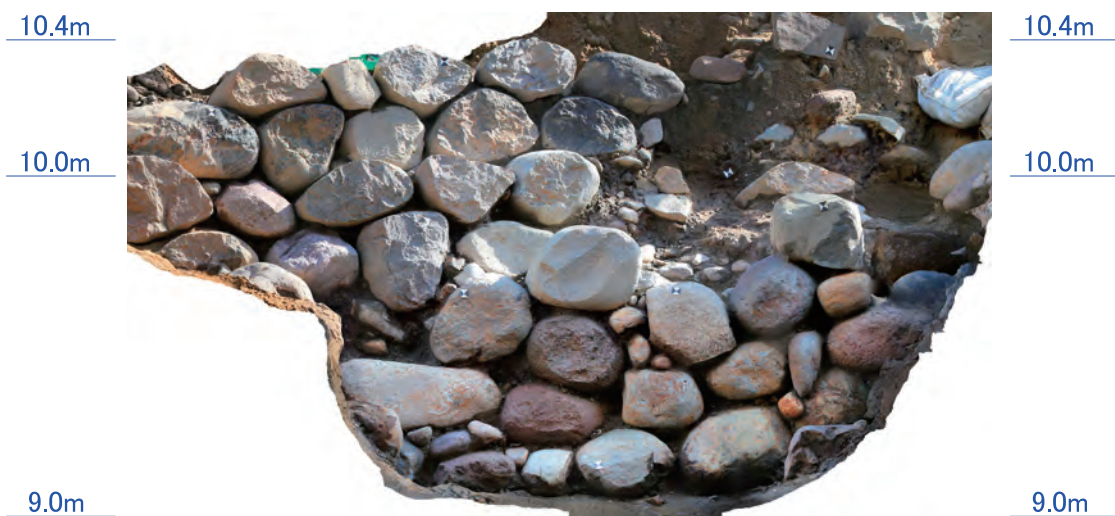
第10図 石垣A区間背後から検出された石垣5(右下手前)と石垣7南延長部

【石垣A部分】西堀の石垣6と石垣7の間をつなぐ石垣だが、比較的積み方が乱雑で、一部石の抜け落ちや前倒れの石もあり不安定な状態だったため、石垣全体を4段に分けて解体調査した。石垣A部分を解体したところ背後から石垣5が見つかった。升形では堀底が次第に埋没していることから石垣は下端が深いほど構築時期が古いと考えられる。石垣5は下端がA部分や石垣6、石垣7よりも深いことから時期的に古く、ほぼ同深度の西堀の石垣4・北堀の石垣2と同時期と考えられる。このことから、石垣2が北堀の岸だった18世紀前半代の升形内角は西側が丸くカーブしていたことが明らかになった。

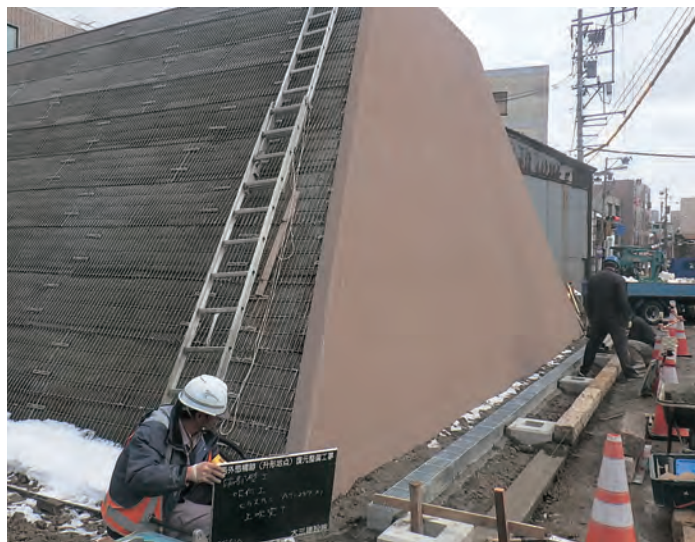
壁面吹付完了

表面は、砂壁模様となる吹付（カラーセラミックス）で仕上げ、マンセル値は遺構調査に基づき、10YR4/2とした。
