史跡高松城跡
(二の丸跡鞘橋北側石垣整備)

2021年3月

高松市・高松市教育委員会

- 1 本書は、史跡高松城跡二の丸跡鞘橋北側石垣解体修理に伴う史跡整備報告書である。
- 2 史跡整備地、期間及び整備面積は、次のとおりである。

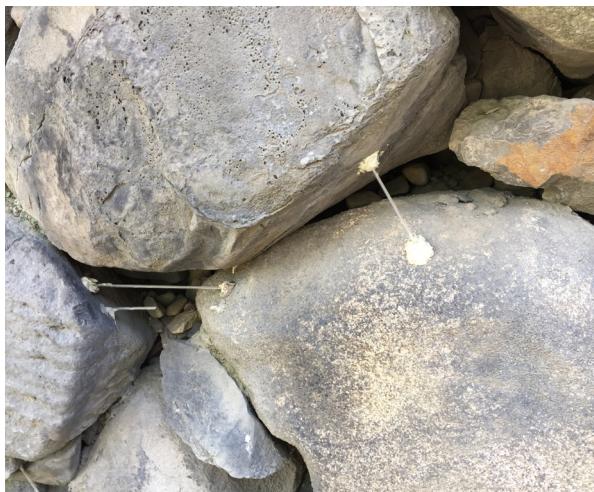
写真 1－1 ガラス棒破損と再接着状況

損傷や人災の発生、景観上の阻害が甚大であると考えられる) に区分され、総合して危険度 B に格付けされていた。一方、指針策定後の経過観察により、変形が大きくなっていることが目視により注意されたことから、危険性の確認のため、ガラス棒の設置による経過観察を平成 27 年に実施した。こうしたところ、設置後数か月で折損が認められた(写真 1－1) ことから、総合した危険度を A に格付けしなおし、緊急で解体修理を実施することとした。

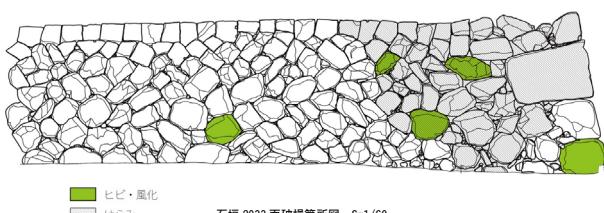
石垣 2033 面破損箇所図 S=1/60

- 花崗岩、安山岩、凝灰岩を使用している。花崗岩は風化度合や割り方から大きく3つに分類できる（花崗岩①～③）。凝灰岩は風化が著しい。
- 隅角部周辺及び根石付近は70～80cm程度の野面石を使用した乱積みである。それ以外の部分は、長軸60cm程度の安山岩と一辺40cm程度の花崗岩を使用した谷積みである。後者の範囲は、石材の種類及び積み方から改変／修理したものと想定される。間詰石は非常に少ない。割れ石等の破損した石材は少ない。
- 天端の花崗岩には、ルートハンマーの痕跡が認められるほか、幅5cm程度の矢穴も認められるため、石材を小割して転用した状況が確認できる。

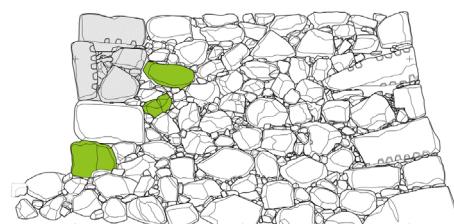
石垣 2015 面破損箇所図 S=1/60

・花崗岩、安山岩、凝灰岩を使用している（凝灰岩は西側隅角部のみ）。

・隅角部東側は算木積みで、角石は幅10～12cm程度の矢穴が残る。

・70～80cm程度の石材を使用した乱積みである。間詰石が多く残存する。

・改変及び修理の痕跡は認められない。

・割れ石等の破損した石材はない。

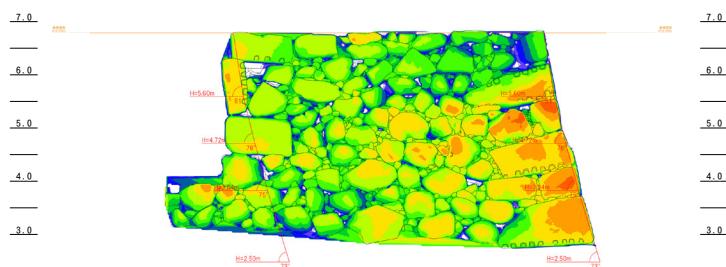
石垣(2015面)孕み出し図 S=1/60

- ①松の根は盛土内ののみに認められ、直接的に栗石層や礫石を押すような状況は認められなかつた。ただし、根の先端は根石の下を抜け二の丸側に延びており、風による振動に伴い、根石を振動させるとともに、間接的に栗石、礫石を振動させたと考えられる。
 - ②古い石垣のラインに合わせて谷積みが施工されたため、孕んだような形状となっていたため、構造的には飛び出しやすい構造。
 - ③角石の使用方法及び構造的問題（挖えが短く、礫石同士が設置する箇所が非常に少ない。背面の栗石の施工が粗く、隙間が著しい）
 - ④石垣2033（西面：谷積み）は表面が野面若しくは割石のものも、胴を間知石状に割っており、胴の設置箇所が少なく、合端が一番で接しているものがほとんど。胴込めも少ない。
- 上半部は栗石が少なく、土（砂）が多い背面構造。練積みに使用されるような栗石を多用しているという構造的問題
- ⇒以上の4つの点が主要な要因として関連することで大きな孕みにつながったものと考えられる。

石垣 2015 築石+300 mm の栗石+盛土

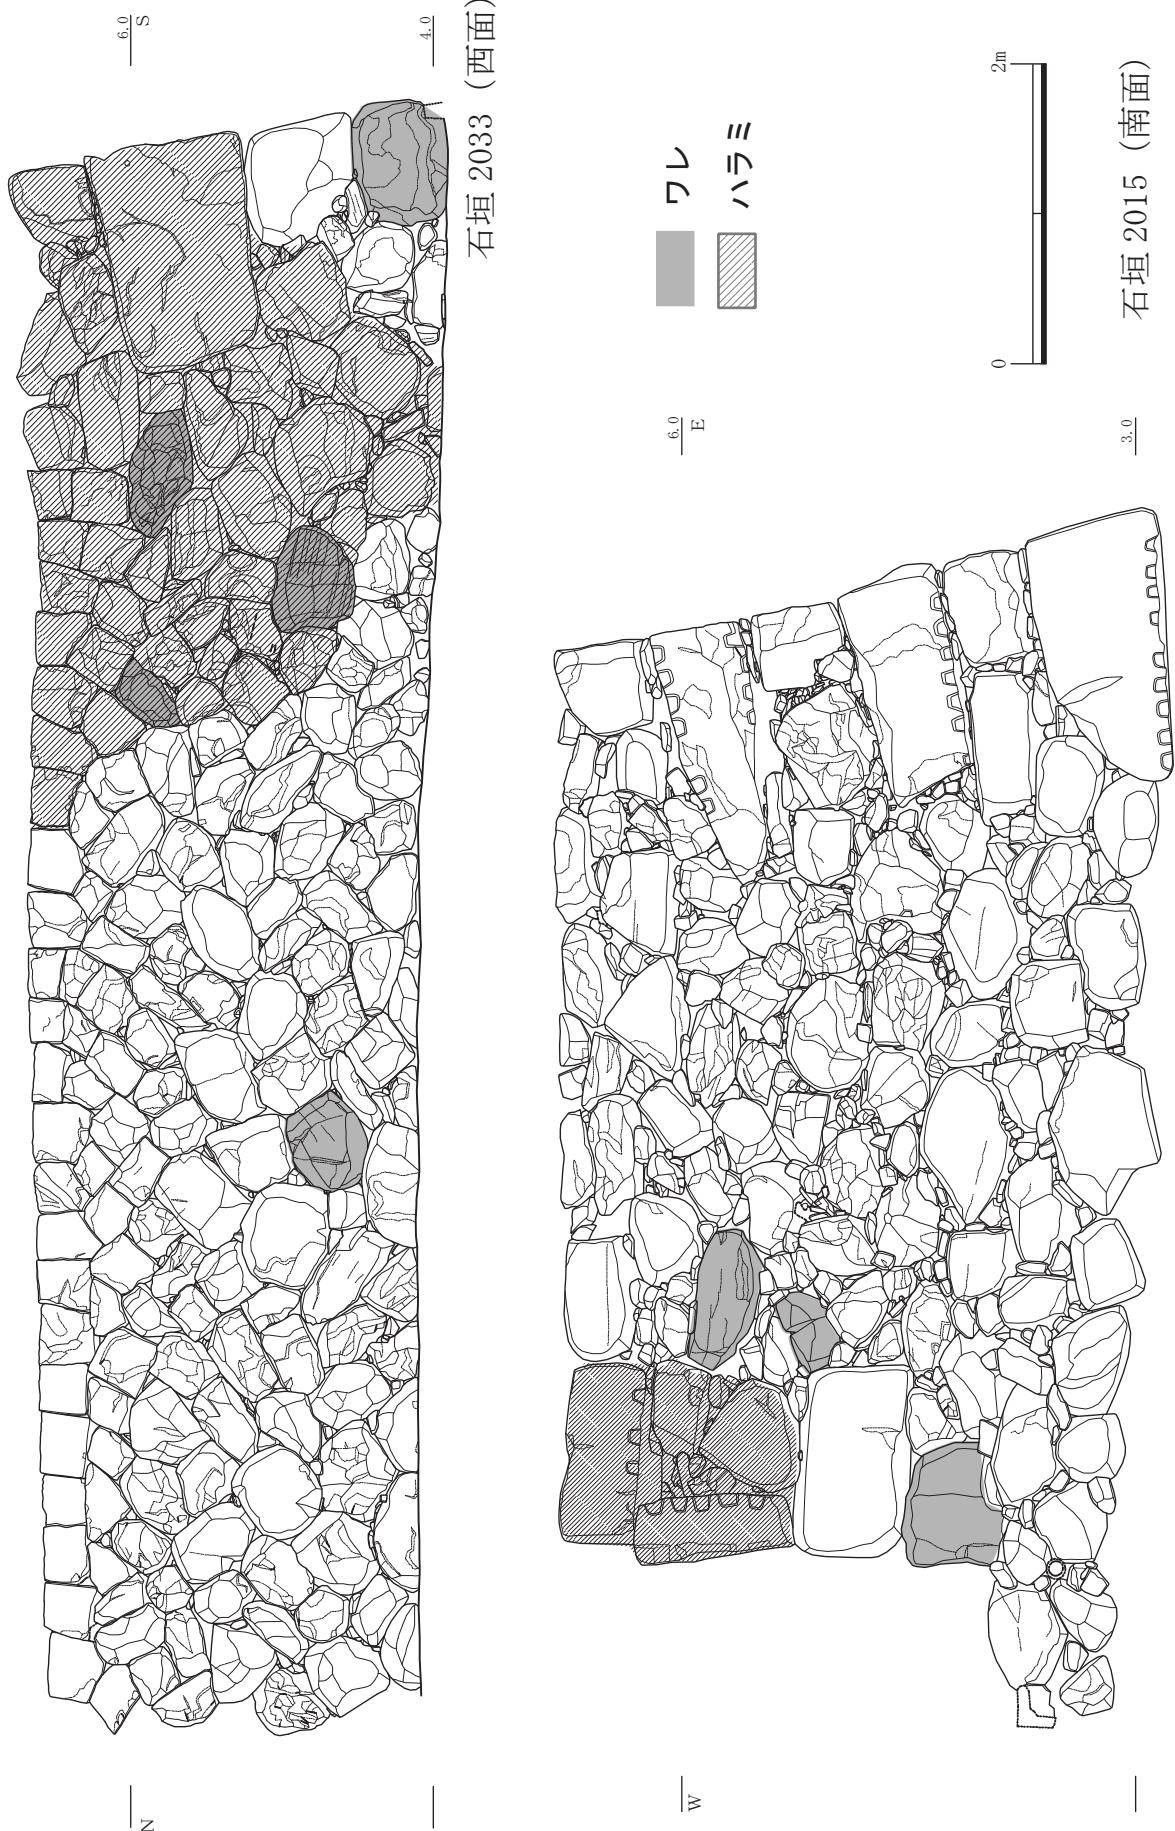
図 3-6 石垣解体前 破損状況調査図

南面と西面からなる隅角部を中心にハラミが大きく観察された（巻末写真図版6・7）。また、石材のワレも各所で確認されており、中でも隅角部根石の大型石材（凝灰岩）に顕著なワレが認められた（図3-6）。間詰石のヌケはあまり顕著ではない。

隅角部の石材で、根石（地上に露出した部分なので、地下にもう一段埋没している可能性はある）が軟質の凝灰岩で、非常に風化が進行している。隅角部基底部の石材の脆弱性が変形を招いている可能性を想定した。

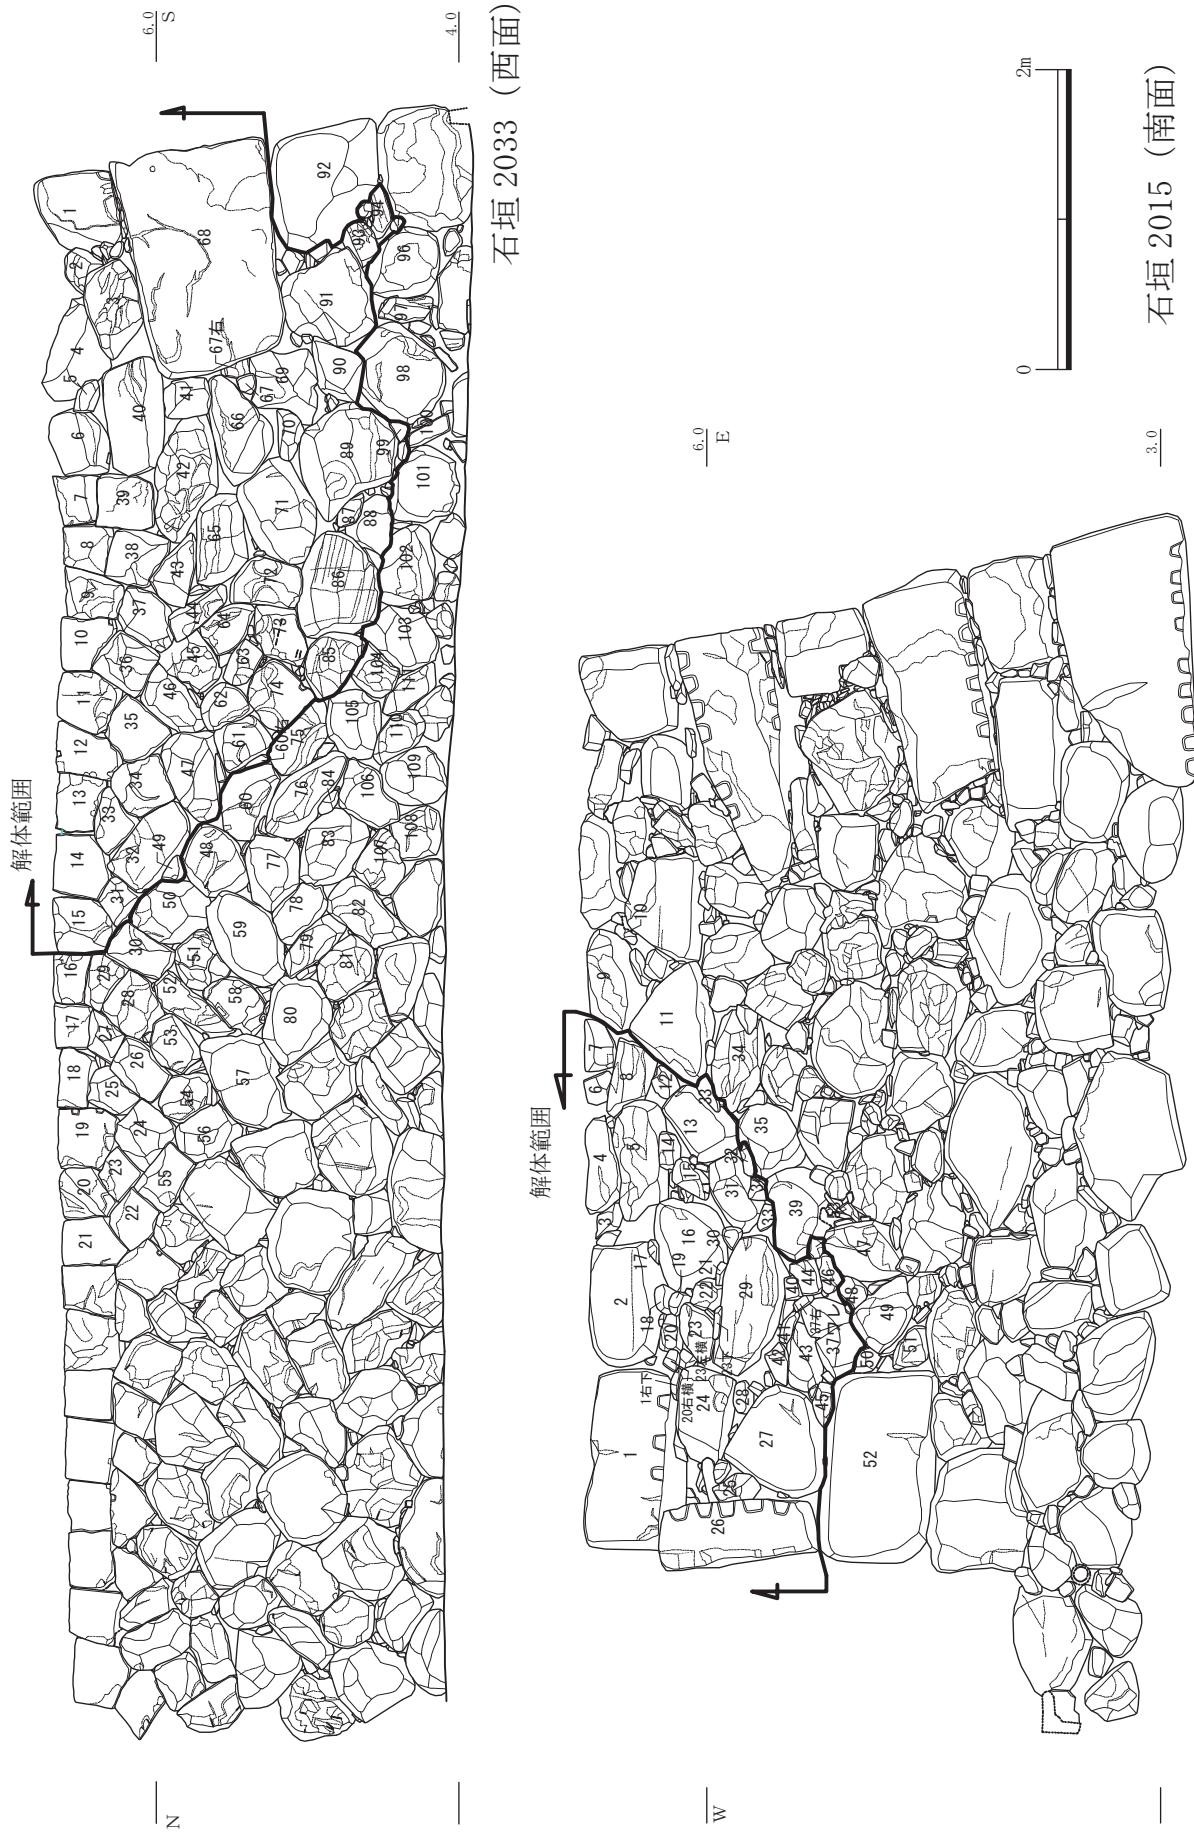
図 4-1 解体範囲と番付

解体範囲について、史跡高松城跡整備会議石垣整備部会に諮り、香川県教育委員会及び文化庁と協議を行って決定した。方針としては、石垣の安全性確保について真にやむを得ない場合において、最小限度の範囲で解体修理することとした。具体的には、顕著なハラミの確認される範囲及びワレが集中する範囲を解体修理することとした。この結果、図4-1に示した範囲を対象とすることで史跡高松城跡整備会議石垣整備部会に提案し、同意を得て範囲を確定した。なお、隅角部根石については脆弱な凝灰岩で、ワレが確認されたが、安定性が確保できると考えられたことから、解体範囲からは除外している。また、西面の未解体範囲との境界付近は、修理工事によって現況から勾配が修正されることに伴い、残置部分の勾配に擦り付けるように石積みを行うこととした。このため、修理後も一部飛び出したように見える箇所が残ることが想定されたが、これは最小限の解体修理範囲を模索したことによる結果である。
